Nr zlecenia DEKRA: PKOL(W)/LODZ/87484/26/09/17  
Nr zlecenia/szkody: 23/007880  
Data zlecenia: 17-09-2026

**DEKRA Polska - Centrala**  
02-673 Warszawa, ul. Konstruktorska 12A

| Producent | BMW |
| Model | Seria 8 Gran Coupe [G16] 19-22 |

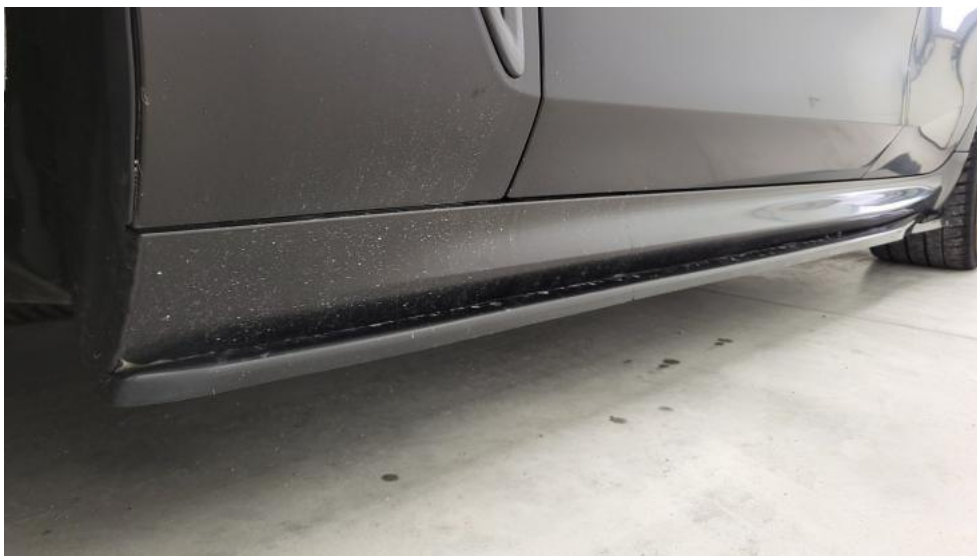
**Fot. 11.**  
Próg lewy (widok od przodu)

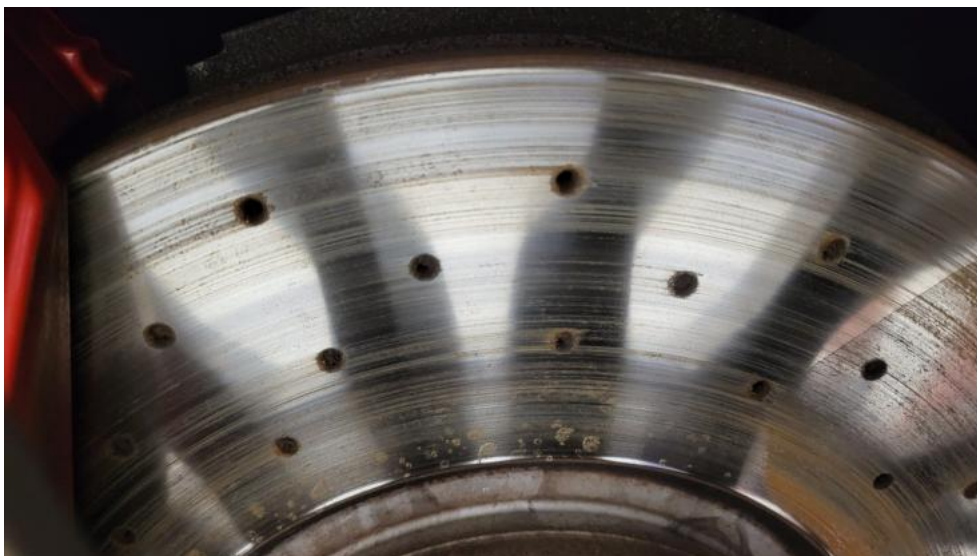
**Fot. 15.**

Tarcza hamulcowa przednia prawa

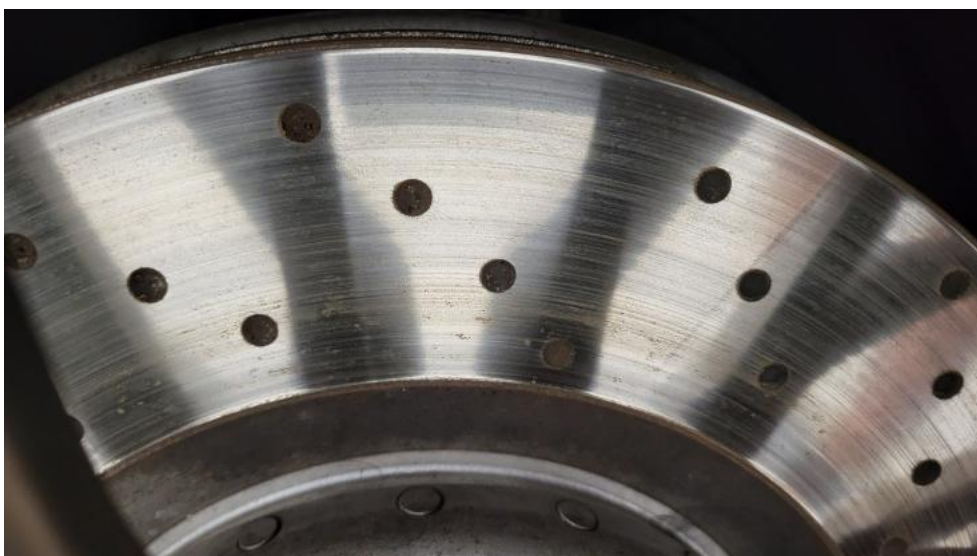
**Fot. 16.**

Tarcza hamulcowa tylna prawa

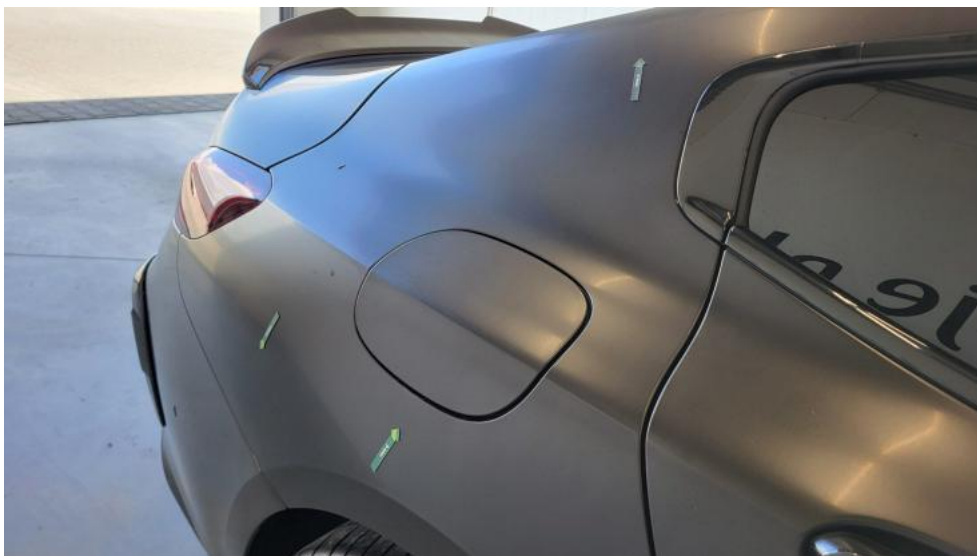
**Fot. 61.**

Błotnik tylny P / Ściana boczna P - zdjęcie pogładowe 1

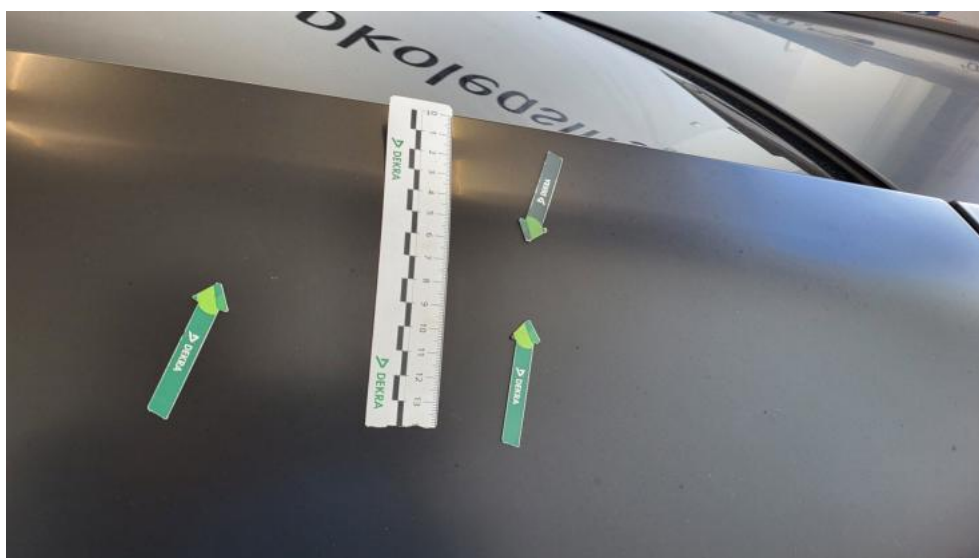
**Fot. 66.**

Łotnik tylny L / Ściana boczna L - zdjęcie pogładowe 1

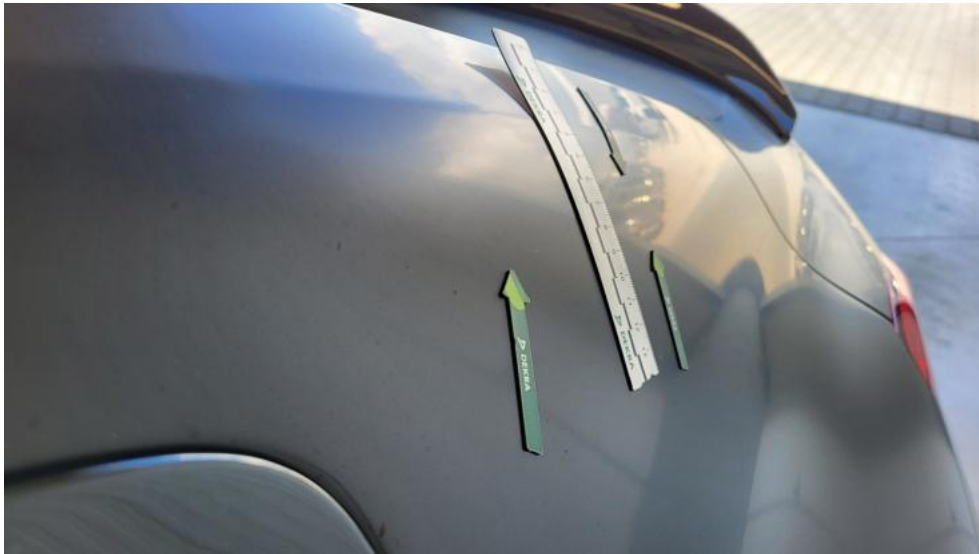
**Fot. 67.**

Błotnik tylny L / Ściana boczna L - Wgniecenie/odkształcenie 1

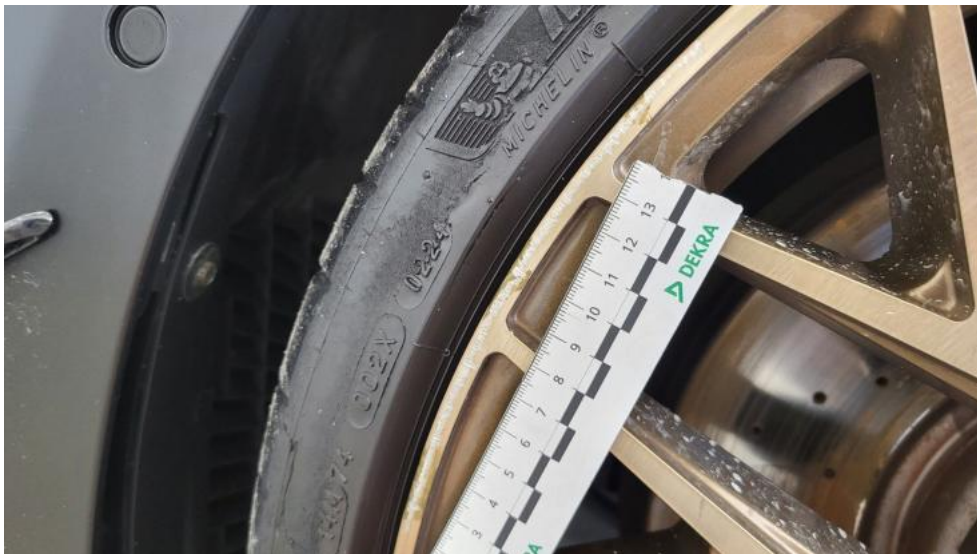
**Fot. 73.**

Felga Aluminiowa przednia L - Rysa/odprysk 1

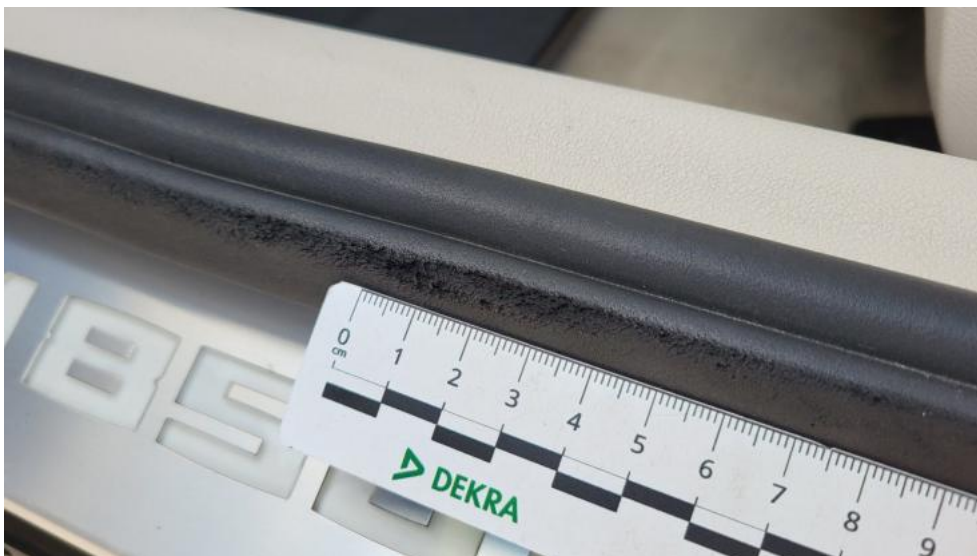
**Fot. 79.**

Uszczelka drzwi przednich L - Rysa/odprysk 1

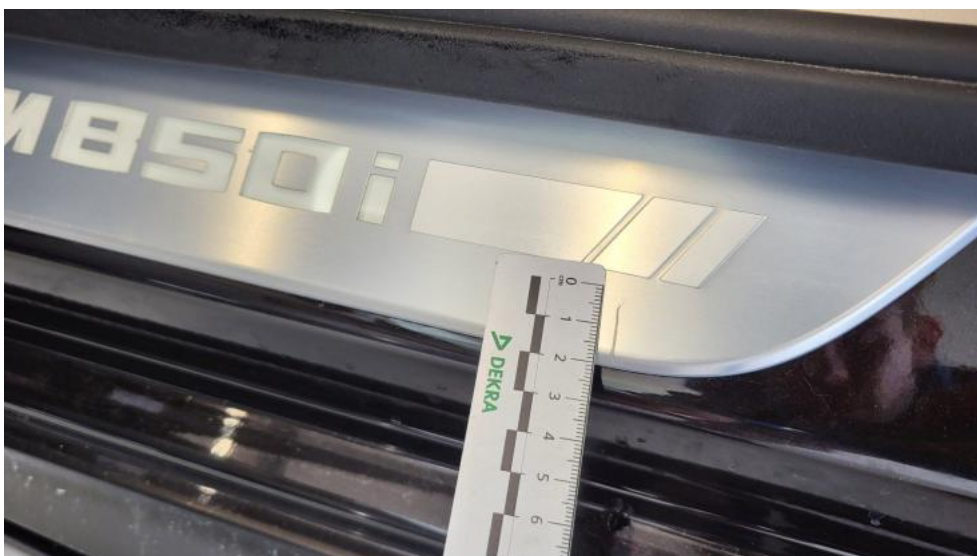
**Fot. 80.**

Listwy progowe lew. - Rysa/odprysk 1
