Nr zlecenia DEKRA: PKOL(W)/LODZ/76446/26/08/17  
Nr zlecenia/szkody: 25/057312  
Data zlecenia: 17-08-2026

| Producent | AUDI |
| Typ/wersja | A6 40 TDI mHEV Quattro Advanced S tronic |
| Nr rejestracyjny | WI153RN |

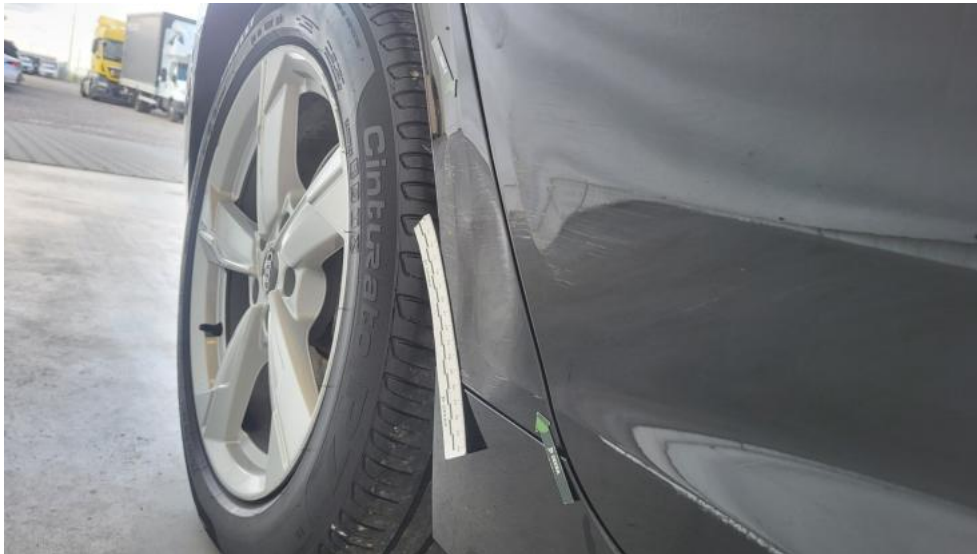
**Fot. 59.**

Błotnik tylny P / Ściana boczna P - Wgniecenie/odkształcenie 1

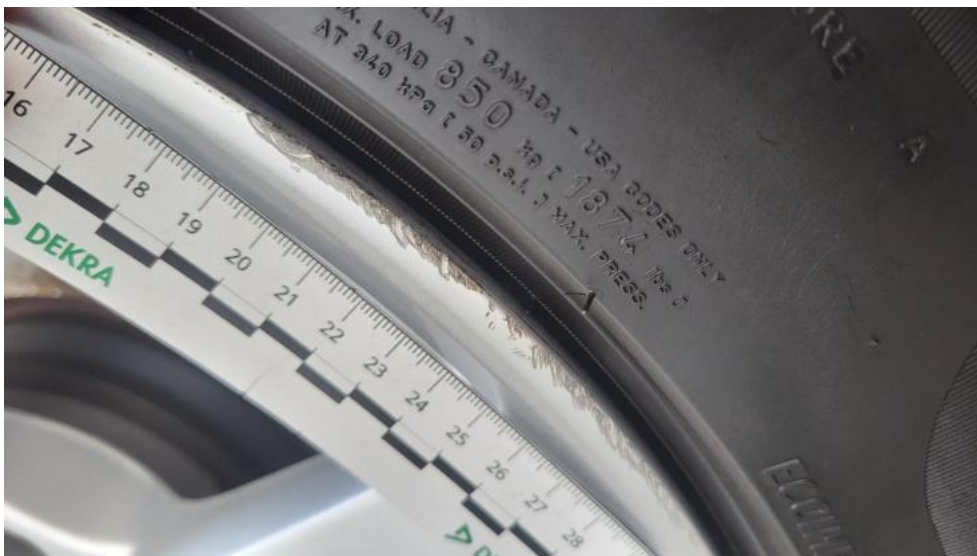
**Fot. 60.**

Felga aluminiowa tylna P - Rysa/odprysk 1

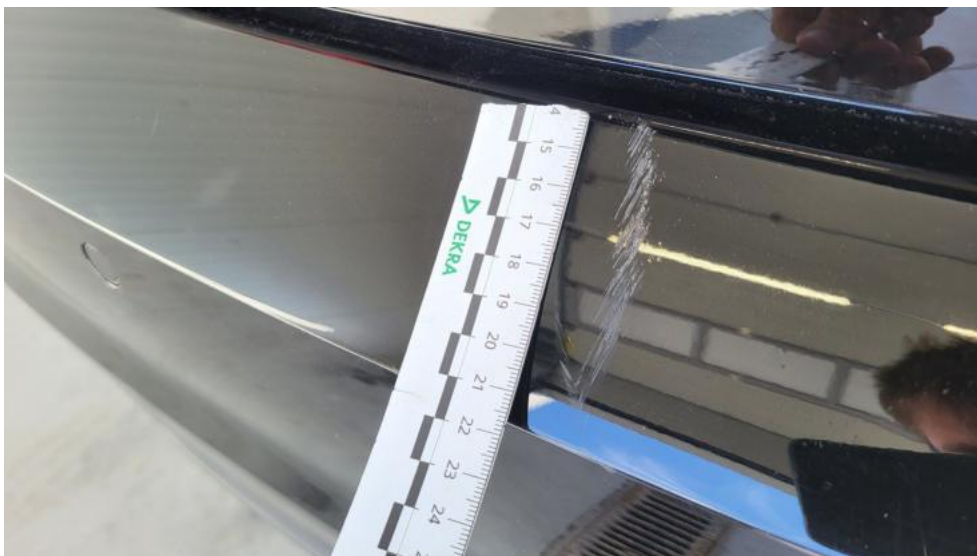
**Fot. 65.**  
Zderzak tylny - Rysa/odprysk 1

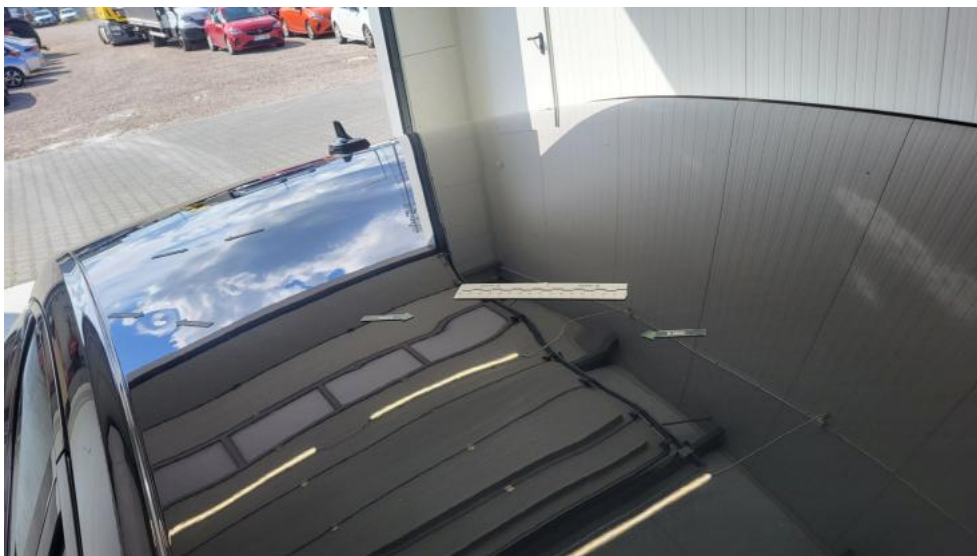
**Fot. 69.**

Dach - Wgniecenie/odkształcenie 1

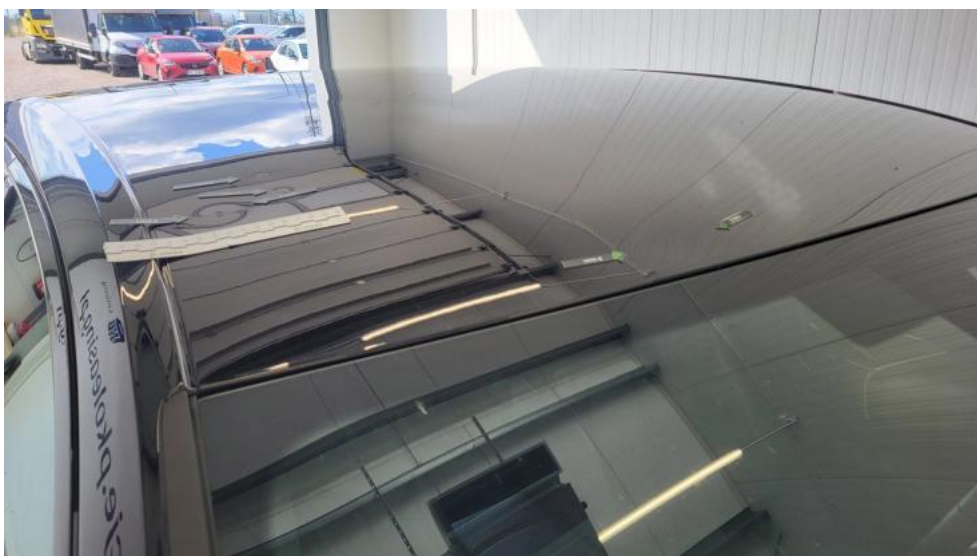
**Fot. 70.**

Dach - Wgniecenie/odkształcenie 2

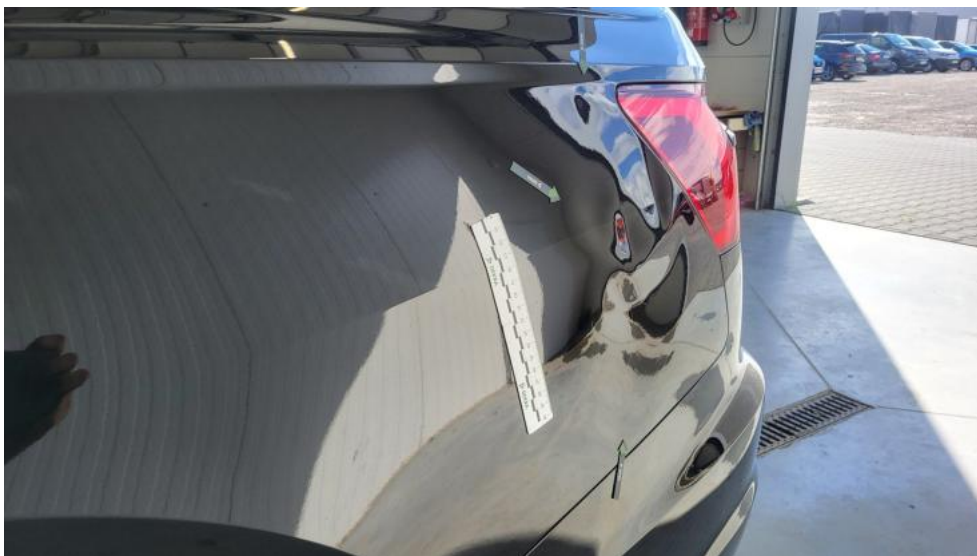
**Fot. 73.**

Błotnik tylny L / Ściana boczna L - Wgniecenie/odkształcenie 1

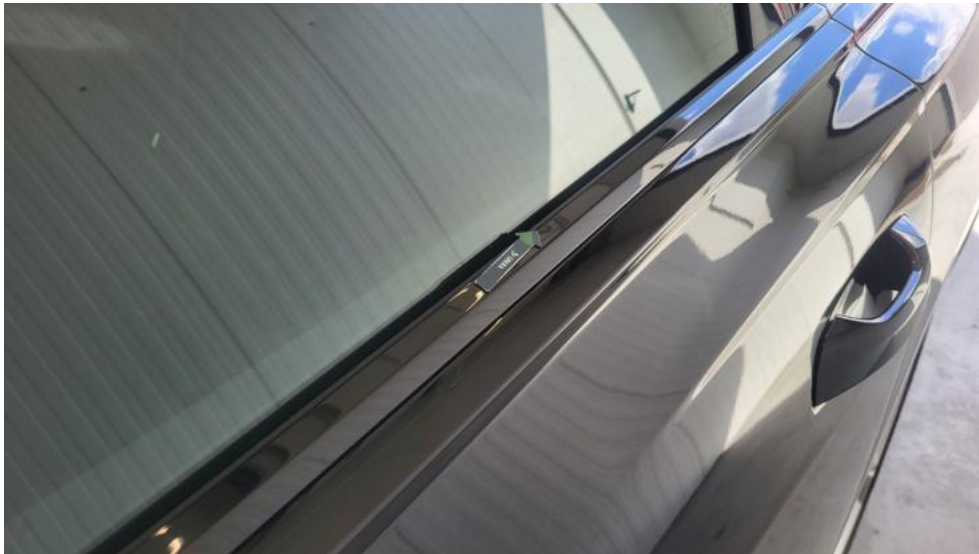
**Fot. 81.**

Listwa drzwi tylnych L - Wgniecenie/odkształcenie 1

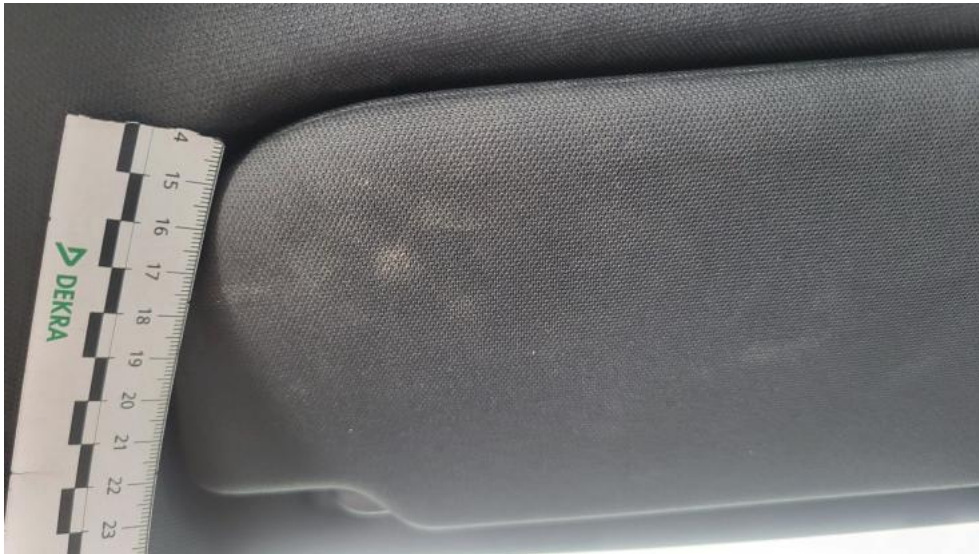
**Fot. 87.**

Osłona p/słoneczna lewa - Inne 1
