DEKRA's commission No. : PKOL(W)/LODZ/77054/26/08/18  
commission/ damage No. : 21/044115  
Date of commission: 18-08-2026

**Vehicle data**

| Manufacturer | OPEL |
| Model | Corsa F Hatchback 19-23 |

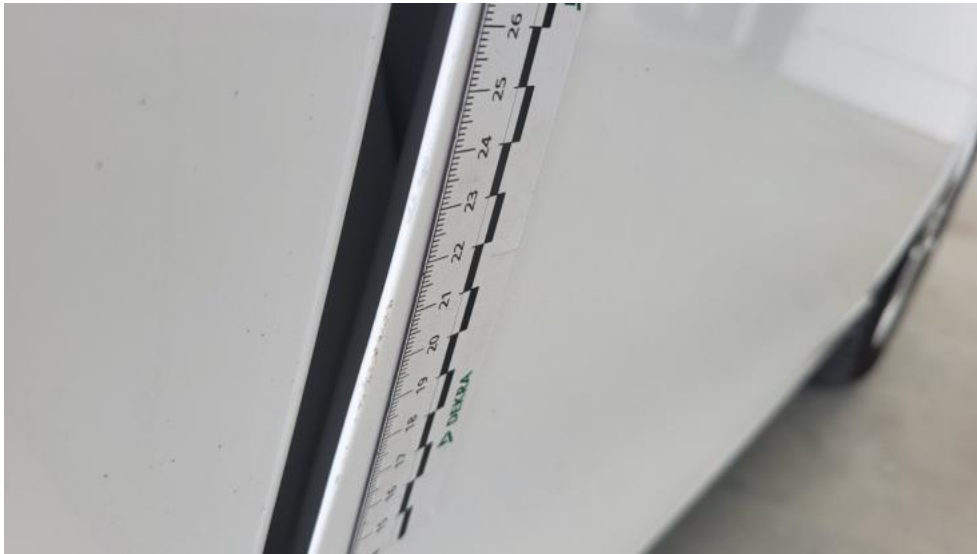
**Photo 43.**

Drzwi przednie P - Rysa/odprysk 1

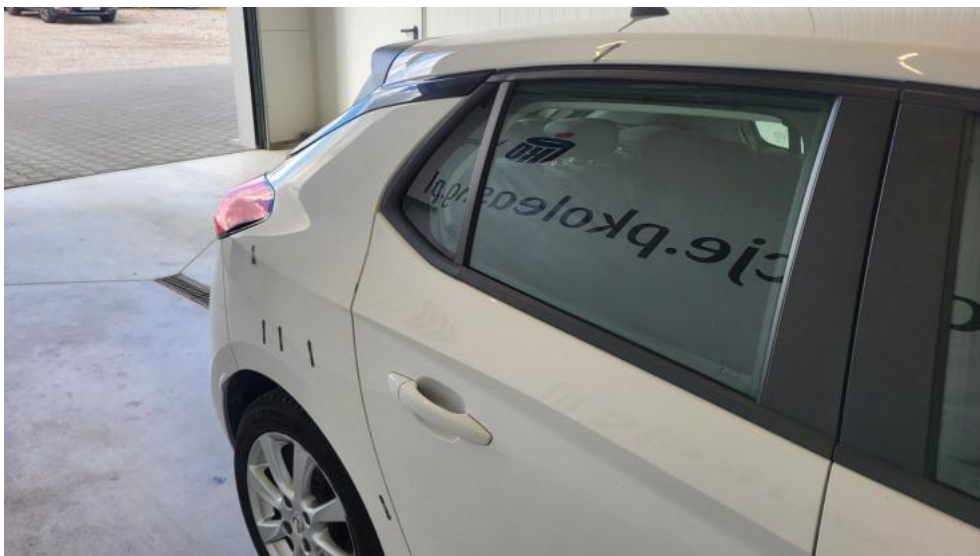
**Photo 46.**

Łotnik tylny P / Ściana boczna P - zdjęcie poglądowe 1
