DEKRA's commission No. : PKOL(W)/LODZ/53512/26/06/10  
 commission/ damage No. : 22/032019  
 Date of commission: 10-06-2026

Group of objects (Eurotax)	cars
EC code (Eurotax)	0135128
Manufacturer	TOYOTA
Model	Corolla TS Kombi 18-22
Type / version	Corolla 1.2 T Active MS
Body type	KOM
Number of doors / seats	5/5
Curb weight [kg]	1421
Gross vehicle weight [kg]	1870
Wheelbase 1/2	2700
Engine type	spark ignition
Pollution reduction system	GPF
Engine capacity [ccm]	1197
Engine Power [hp/kW]	116/85
Gearbox	automatic
Registration /record No.	WU1550P
VIN / serial number	SB1ZA3BE90E028482
Date of first registration	20-10-2022
Date of next. tech. test	13-10-2027
Year of manufacture	2022
Readout [km]	153 894 (read)
Body color / type of coating	white/UNI

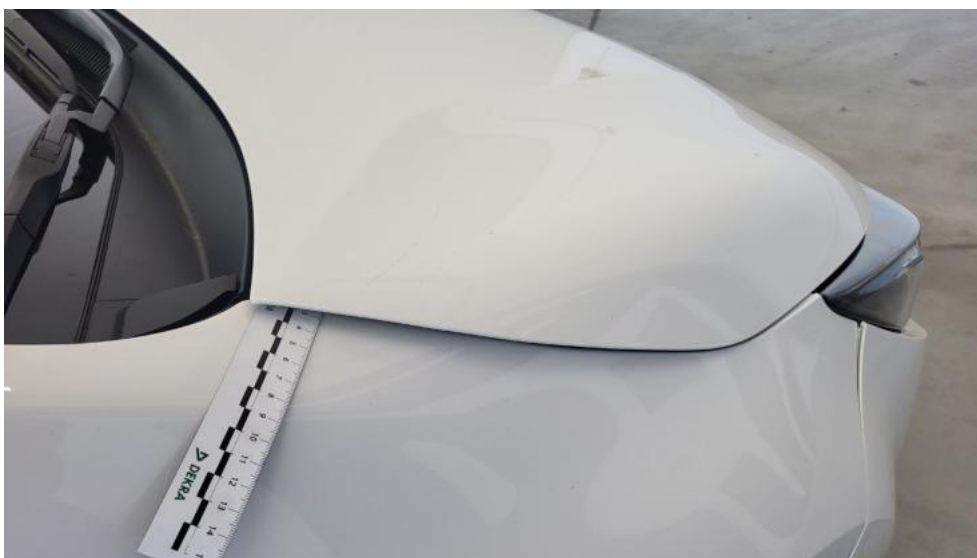
**Photo 46.**

Pokrywa komory silnika - Inne 2

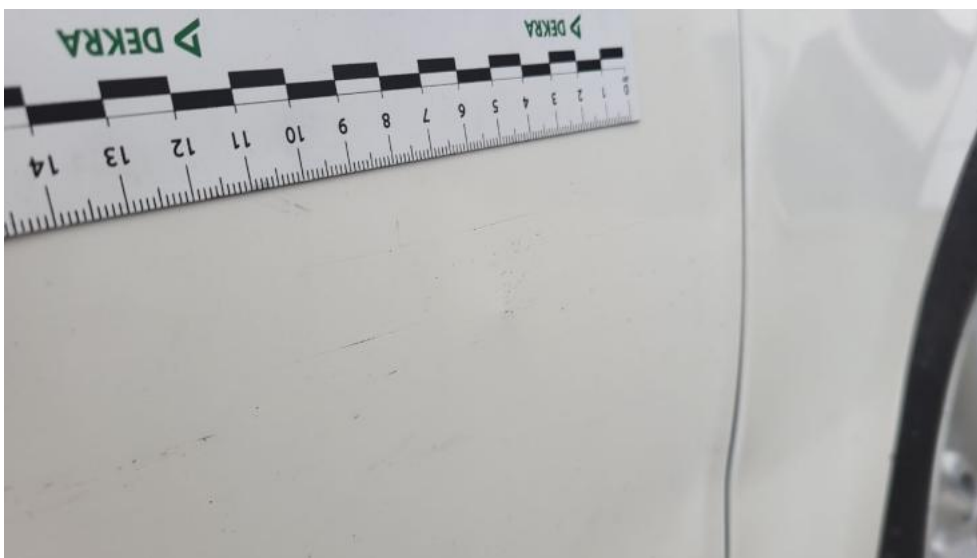
**Photo 56.**

Drzwi przednie P - Rysa/odprysk 1

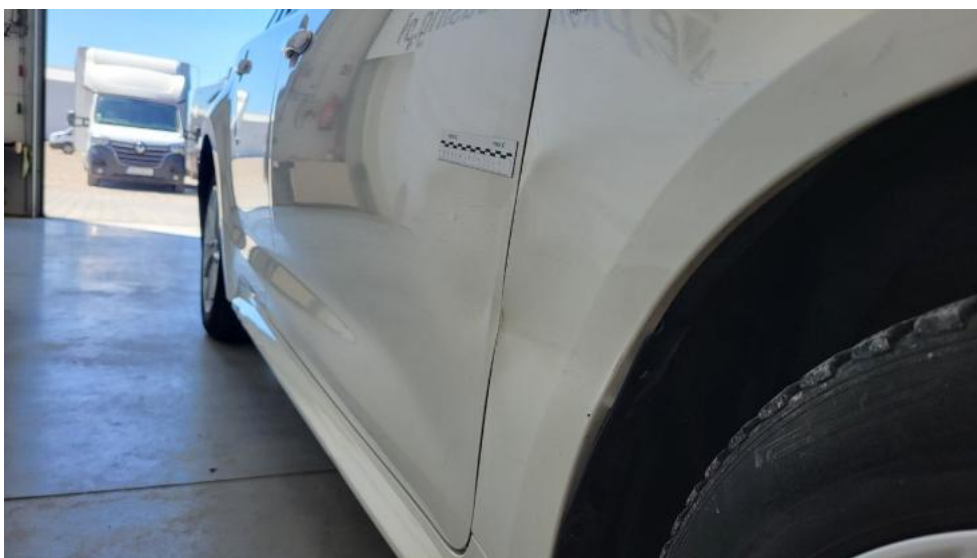
**Photo 58.**

Drzwi przednie P - Inne 1

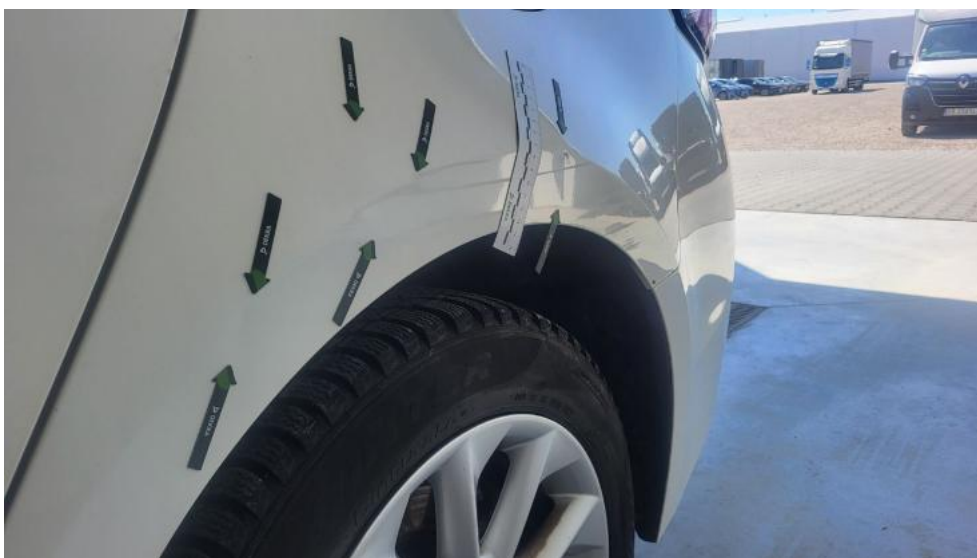
**Photo 80.**  
Błotnik tylny L / Ściana boczna L - Wgniecenie/odkształcenie 1

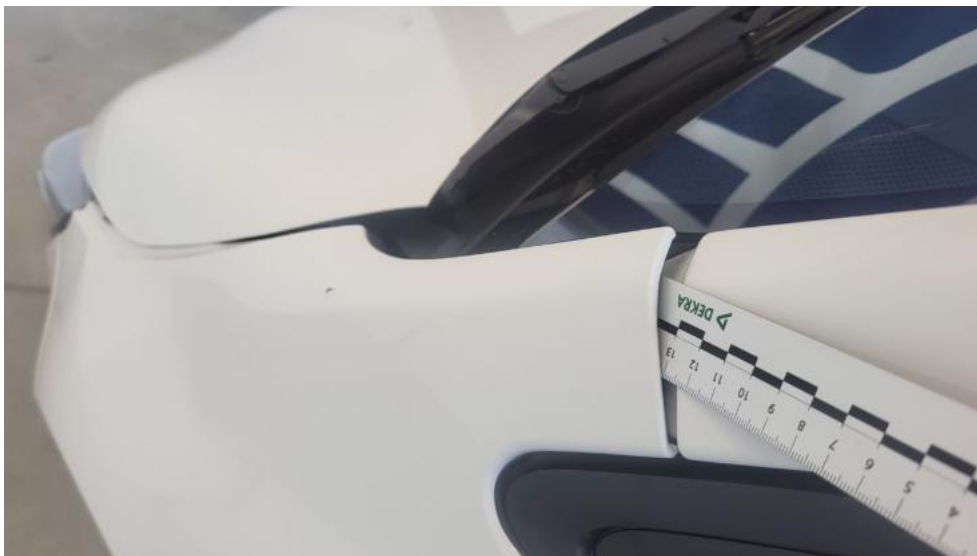
**Photo 91.**  
Błotnik przedni L - Inne 1

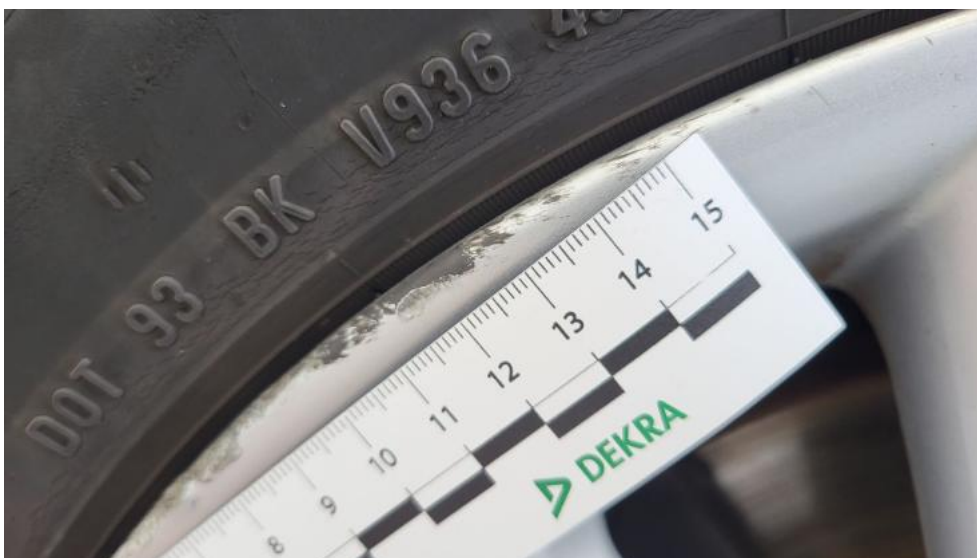
**Photo 92.**  
Felga Aluminiowa przednia L - Rysa/odprysk 1

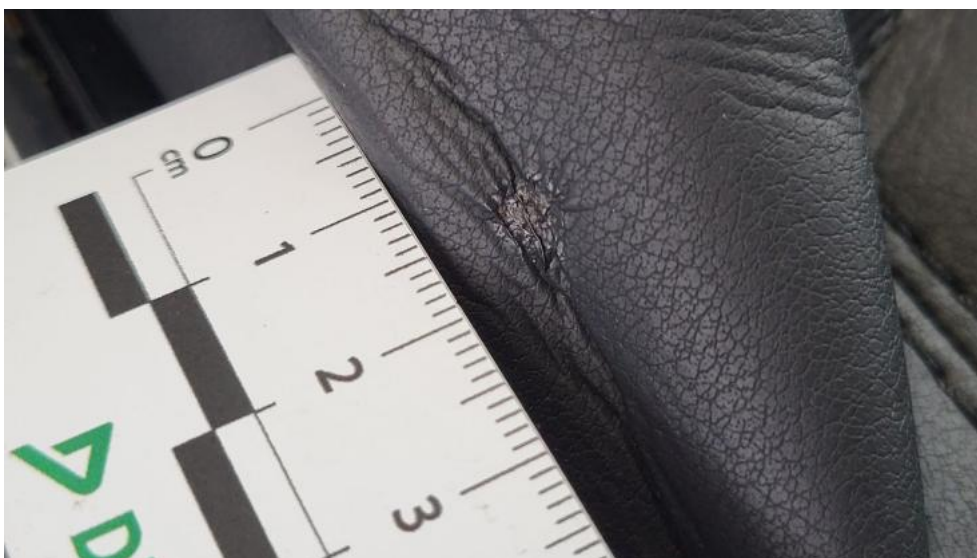
**Photo 98.**

Gałka dźwigni zmiany biegów - Inne 1

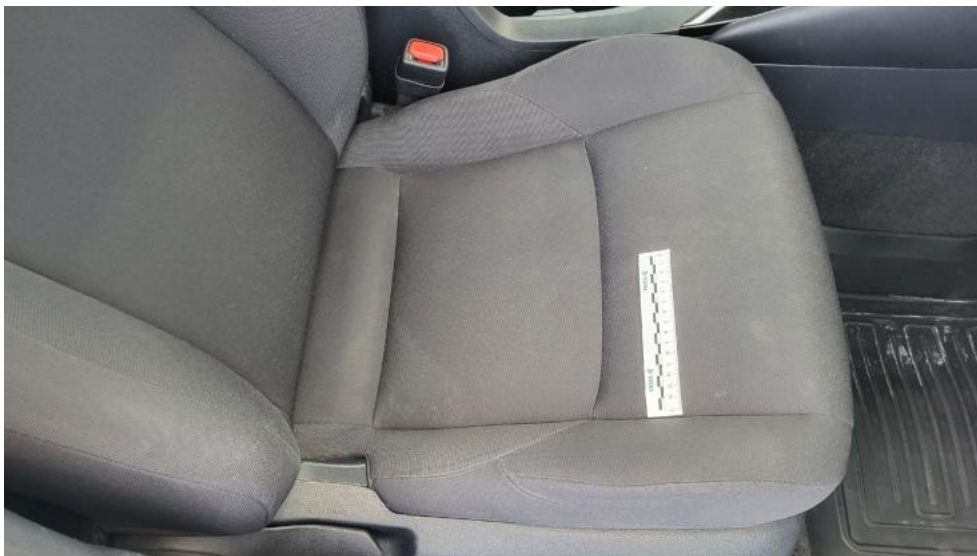
**Photo 101.**

Fotel prz. praw. - Inne 1

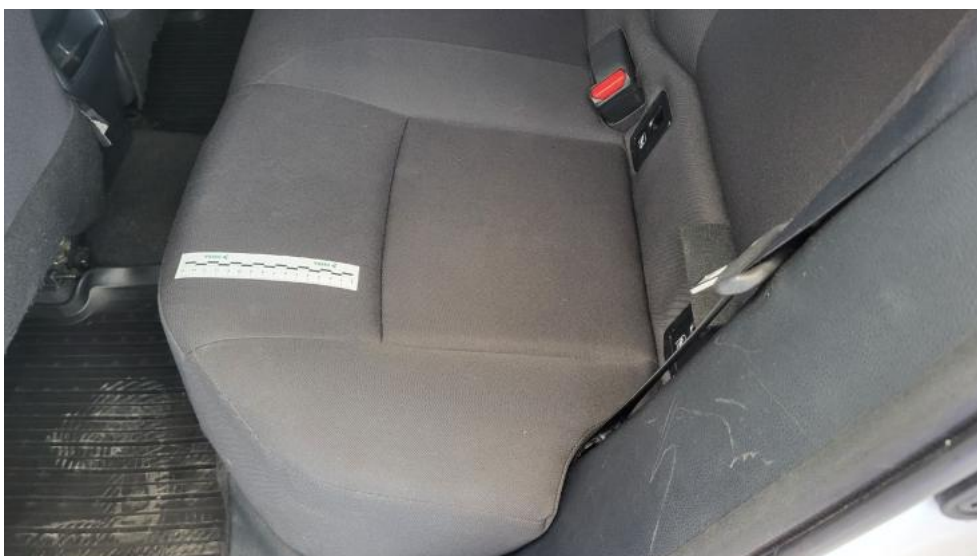
**Photo 102.**

Kanapa tyl. - Inne 1

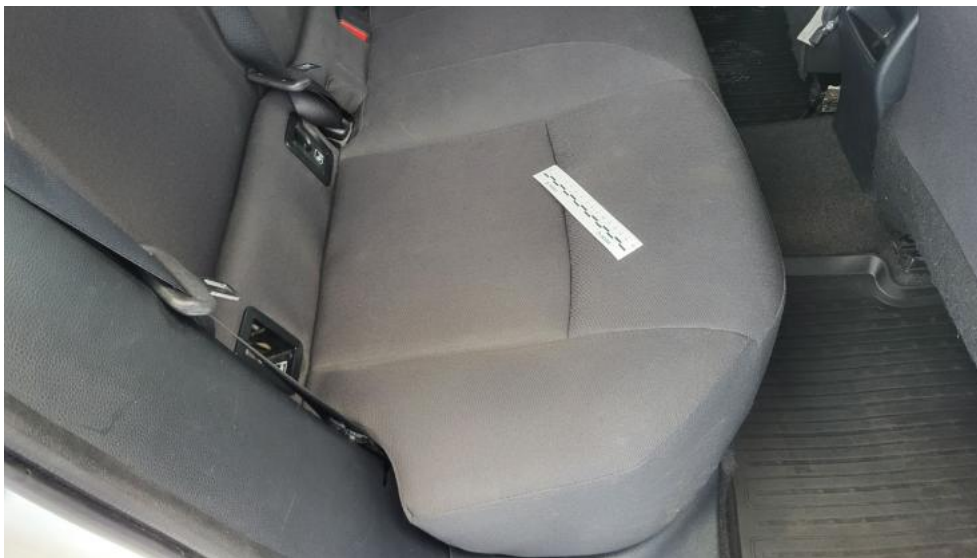
**Photo 103.**  
Kanapa tyl. - Inne 2

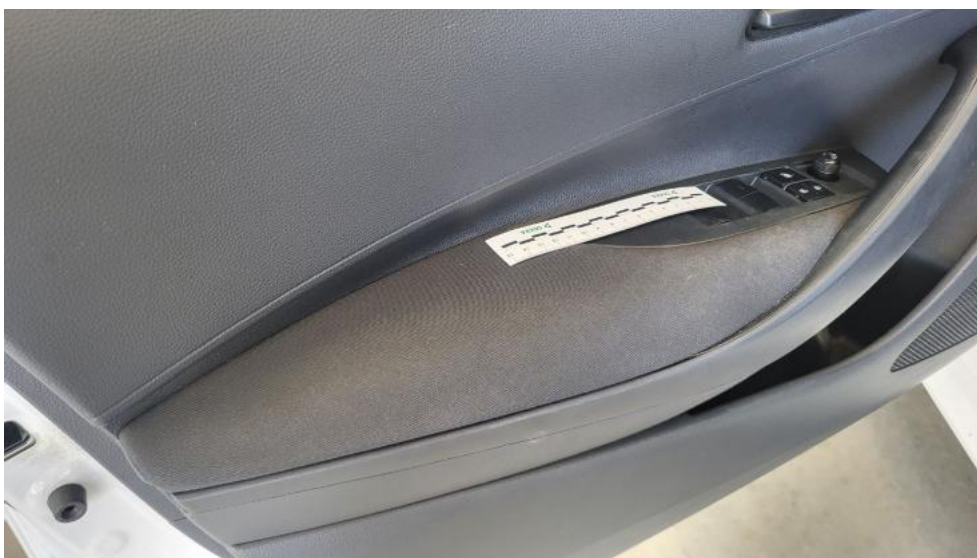
**Photo 104.**  
Tapicerka drzwi przednich L - Inne 1
