DEKRA's commission No. : PKOL(W)/LODZ/52790/26/06/08
 commission/ damage No. : 21/062443
 Date of commission: 08-06-2026

Vehicle data

Measurement of thickness of the vehicle lacquer coating

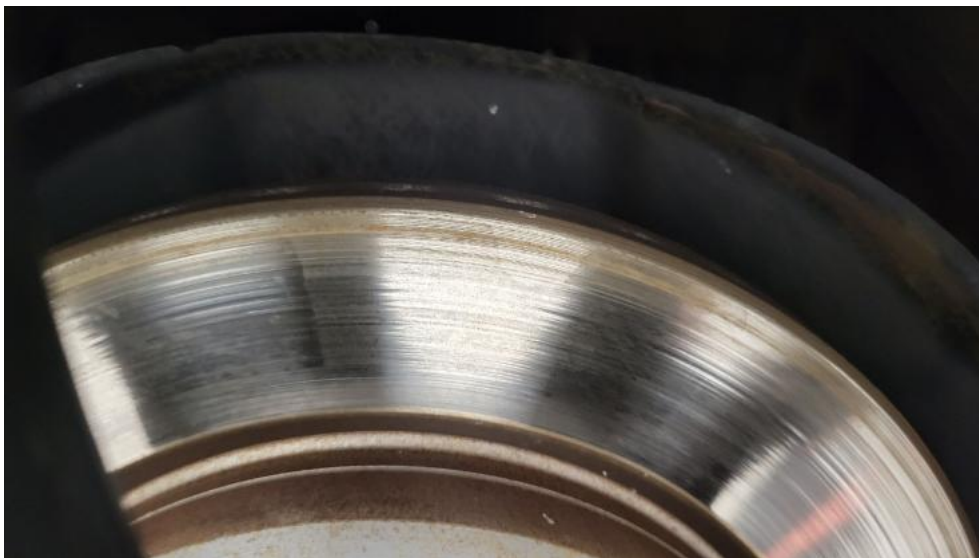
Photo 17.

Tarcza hamulcowa tylna lewa

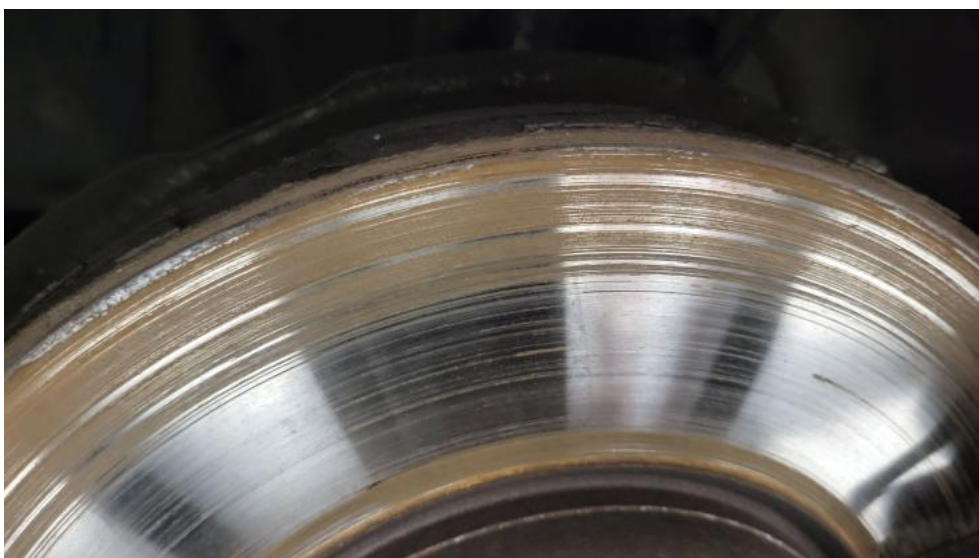
Photo 18.

Tarcza hamulcowa przednia lewa

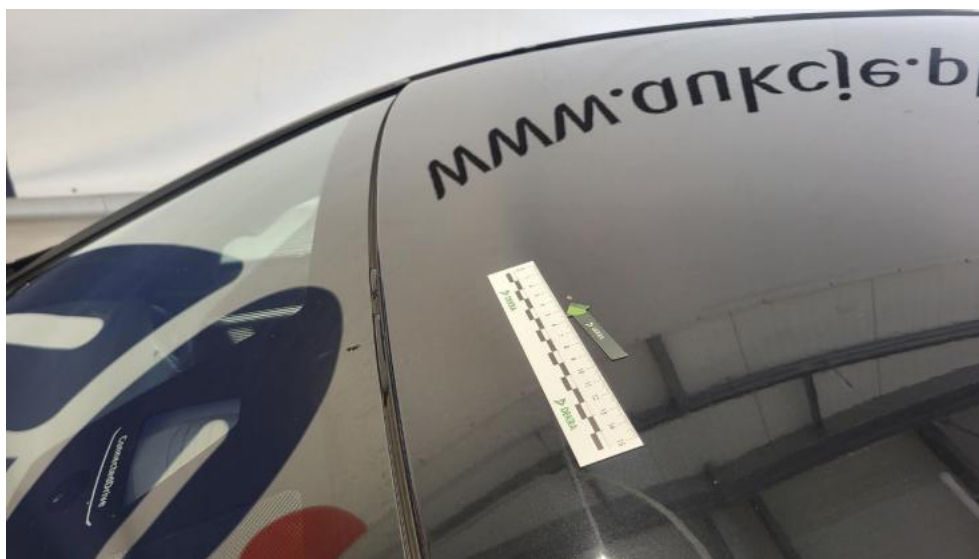
Photo 63.

Dach - zdjęcie poglądowe 1

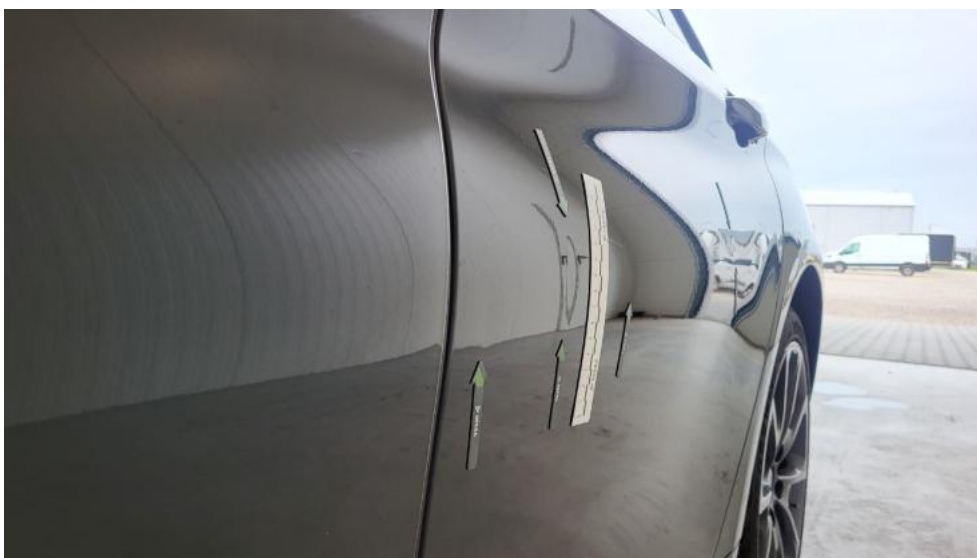
Photo 72.

Drzwi tylne L - Wgniecenie/odkształcenie 1

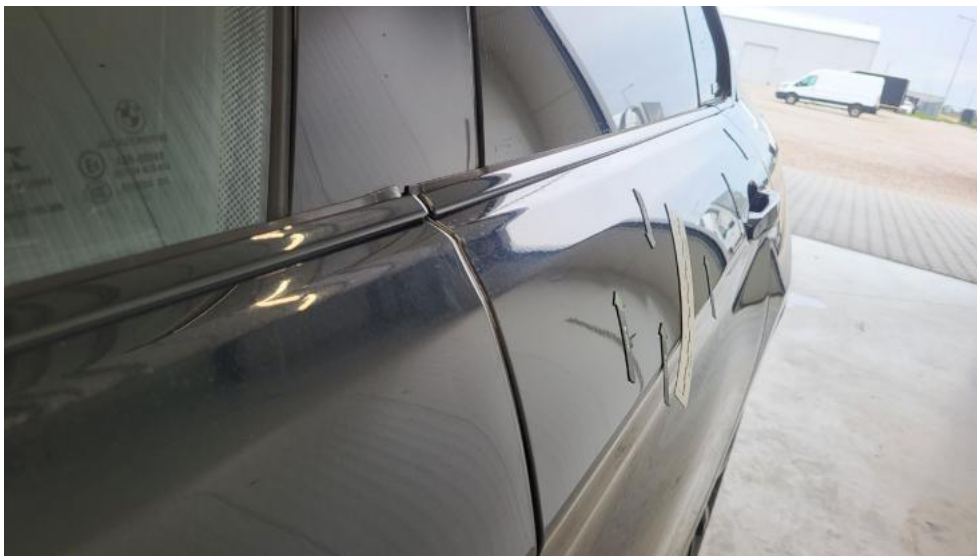
Photo 73.
Drzwi tylne L - Wgniecenie/odkształcenie 2

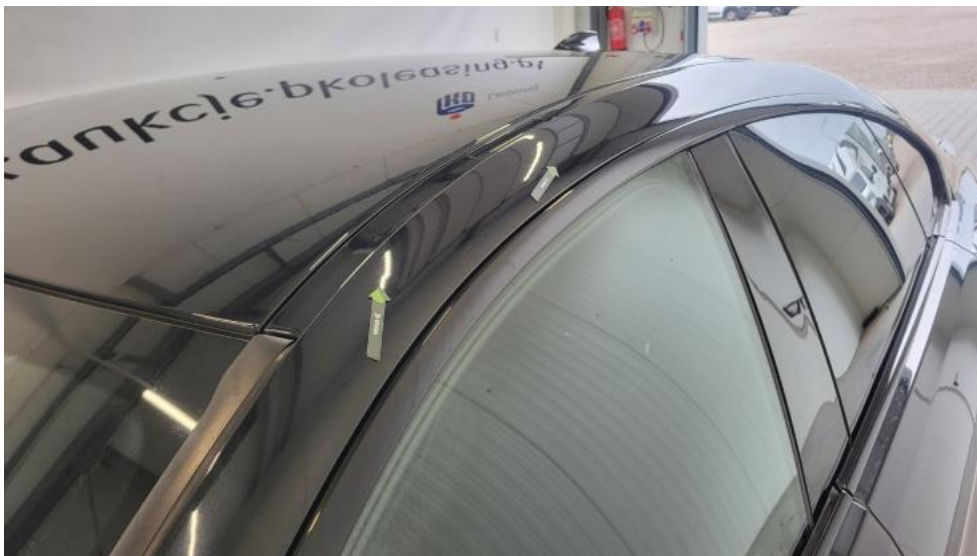
Photo 75.
Stupek przedni L - Wgniecenie/odkształcenie 1

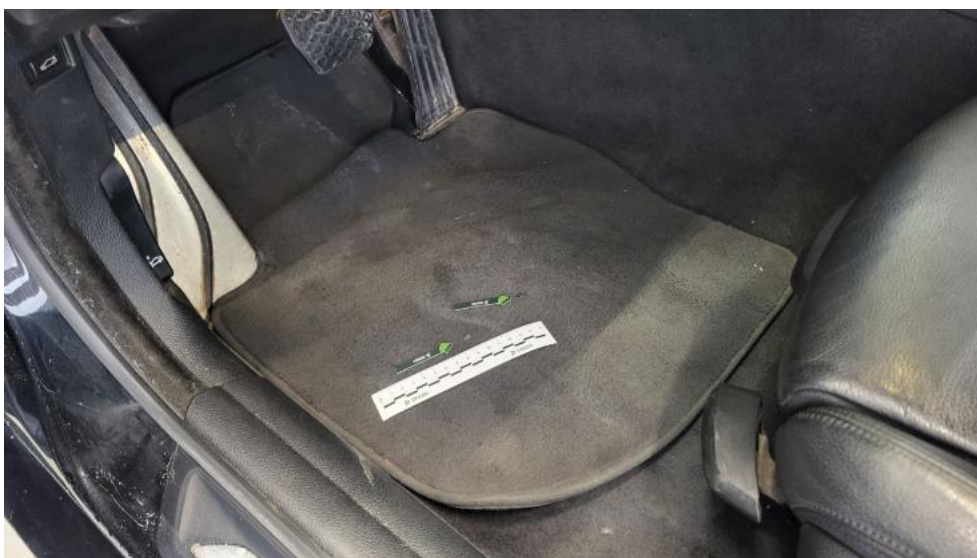
Photo 86.
Dywanik prze L - zdjęcie pogładowe 1

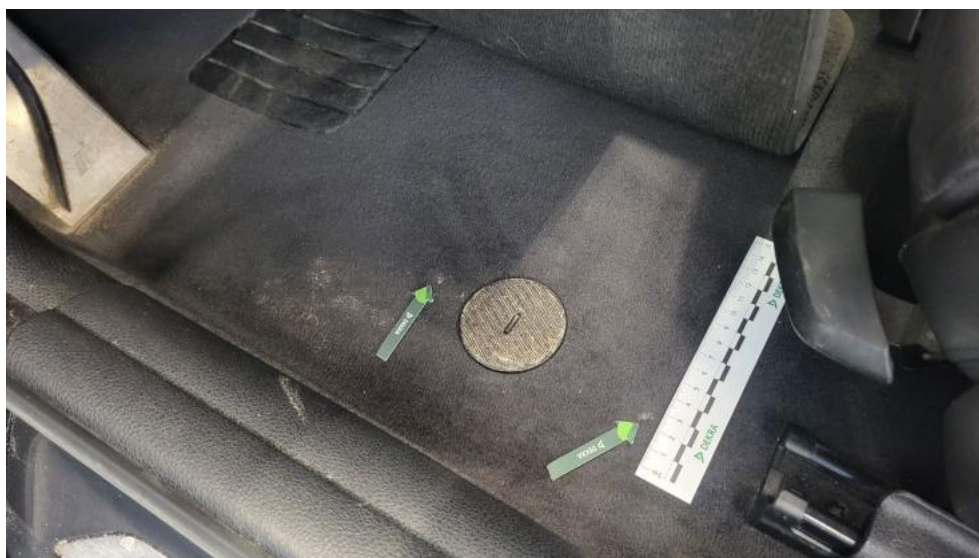
Photo 88.
Wykładzina podłogi - zdjęcie poglądowe 1

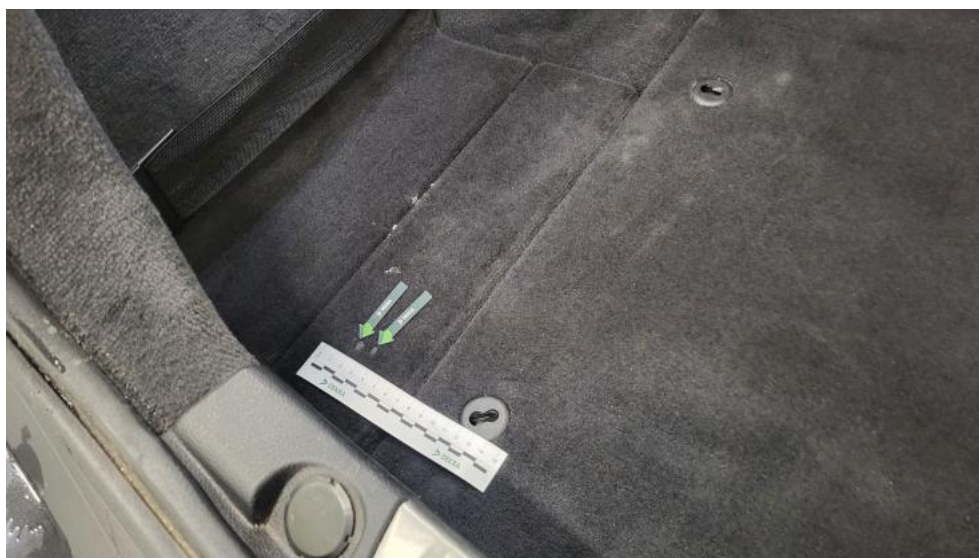
Photo 90.
Wykładzina podłogi bagażnika - zdjęcie poglądowe 1

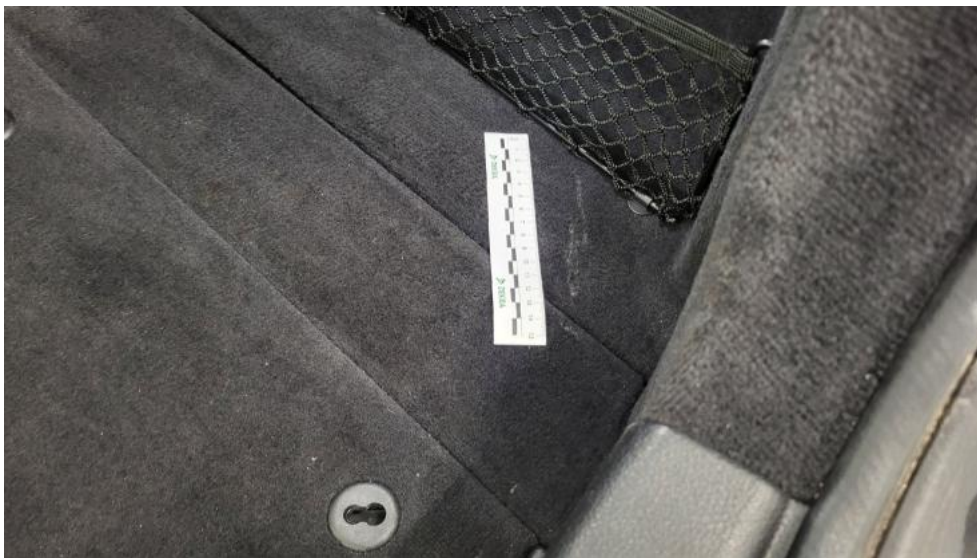
Photo 91.

Wykładzina podłogi bagażnika - Rysa/odprysk 1
