Nr zlecenia DEKRA: PKOL(W)/LODZ/91368/26/09/29  
Nr zlecenia/szkody: 24/007795  
Data zlecenia: 29-09-2026

**DEKRA Polska - Centrala**  
02-673 Warszawa, ul. Konstruktorska 12A

| Producent | BMW |
| Typ/wersja | 120i M Sport aut |

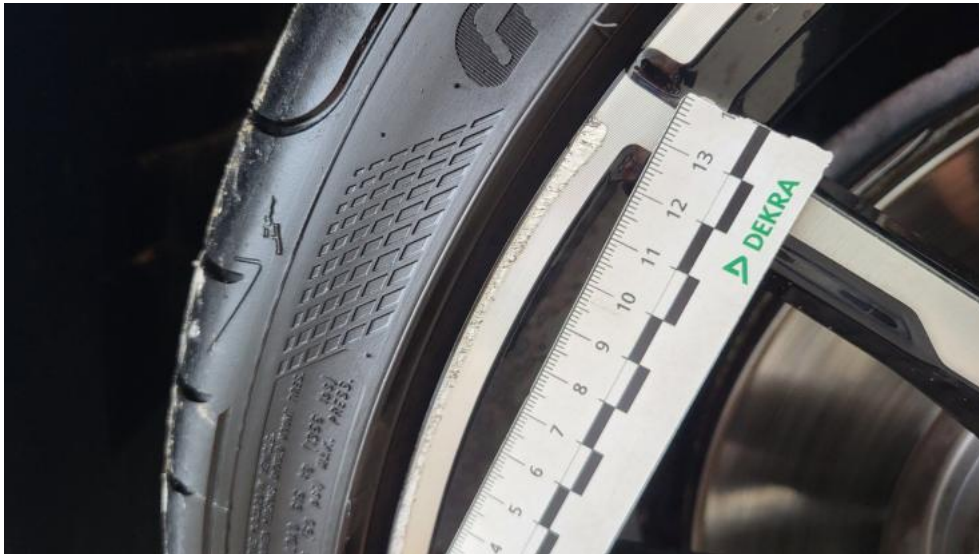
**Fot. 49.**

Felga aluminiowa przednia P - Rysa/odprysk 1

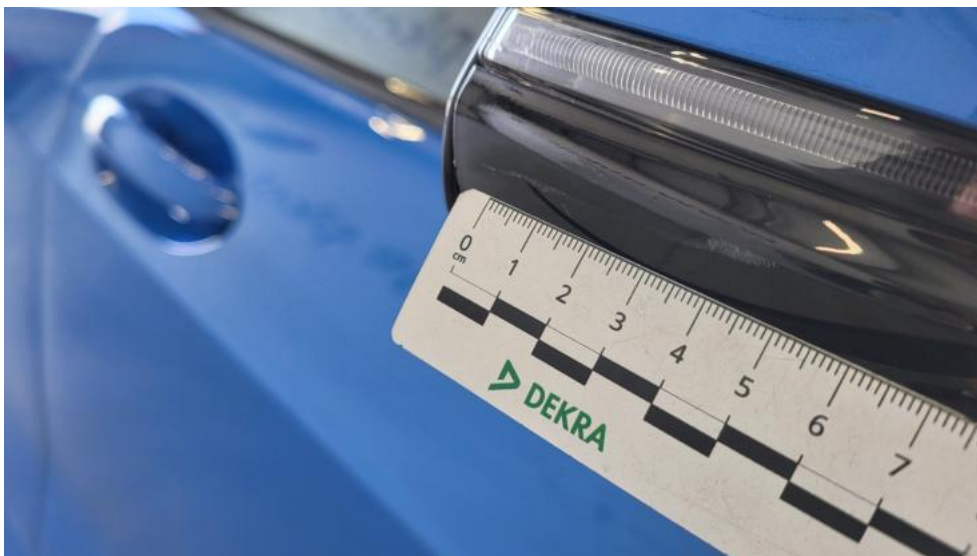
**Fot. 57.**

Lusterko zew P - Rysa/odprysk 1

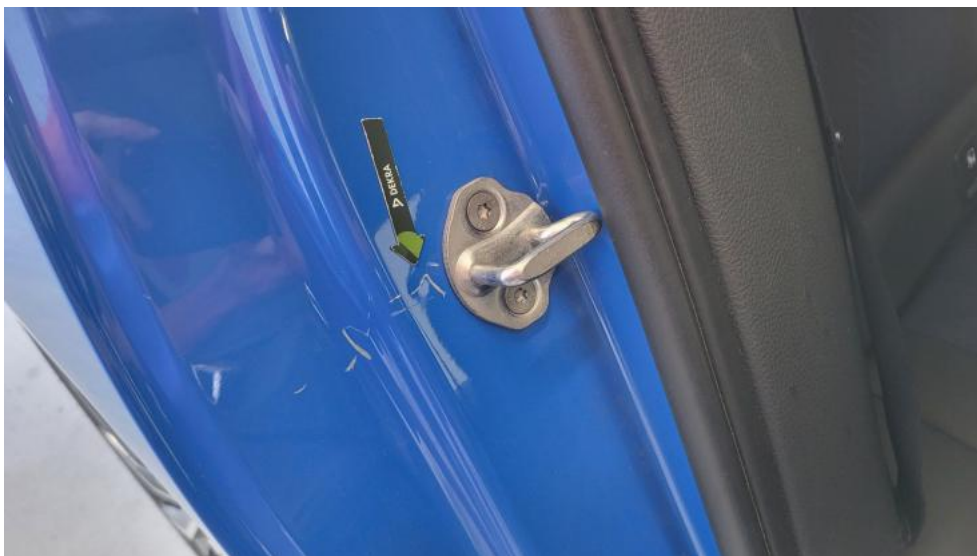
**Fot. 61.**

Błotnik tylny P / Ściana boczna P - Wgniecenie/odkształcenie 1

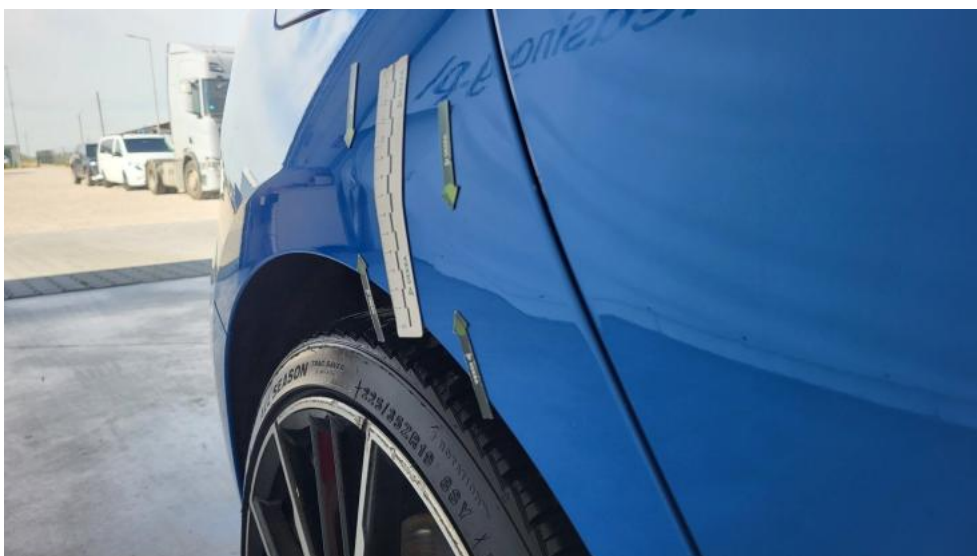
**Fot. 62.**

Błotnik tylny P / Ściana boczna P - Wgniecenie/odkształcenie 2

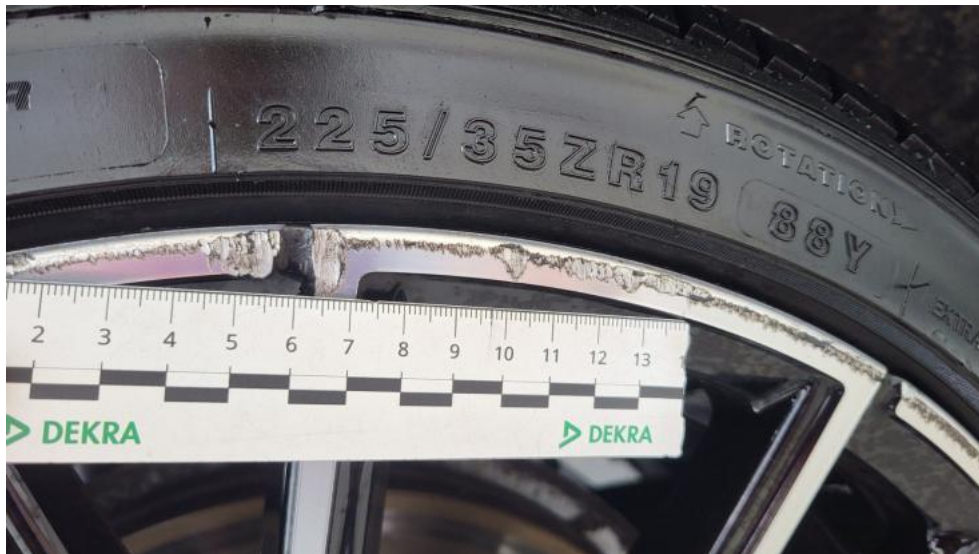
**Fot. 63.**

Felga aluminiowa tylna P - Rysa/odprysk 1

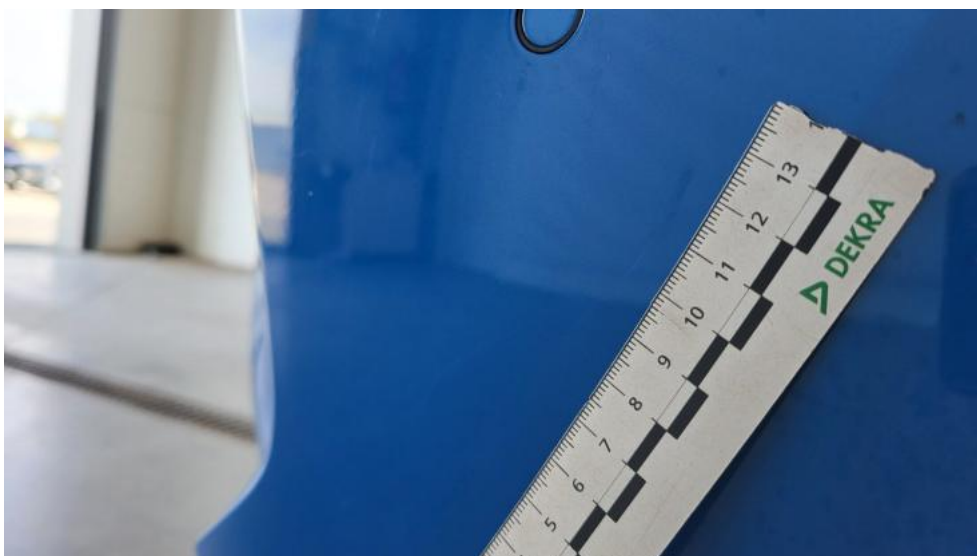
**Fot. 68.**

Zderzak tylny - Rysa/odprysk 1

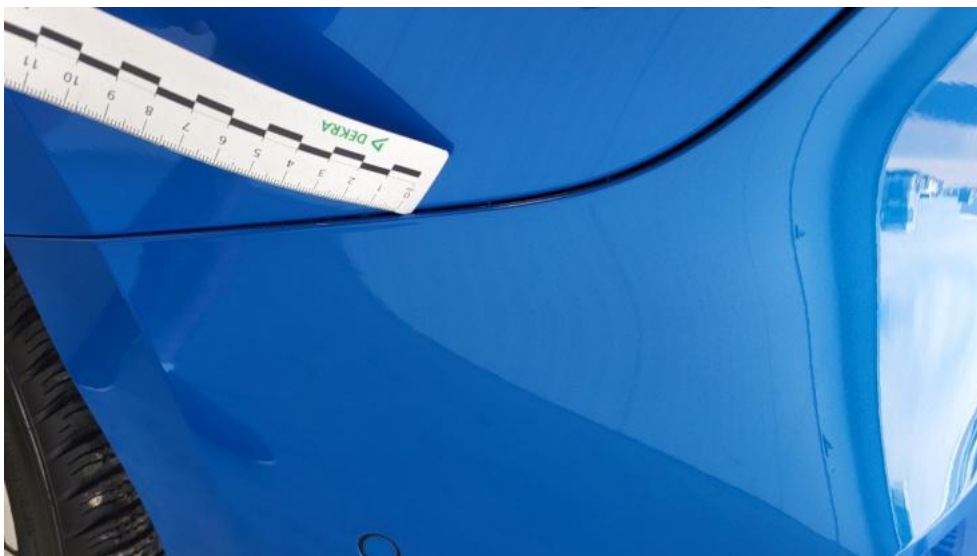
**Fot. 73.**  
Zderzak tylny - Inne 1

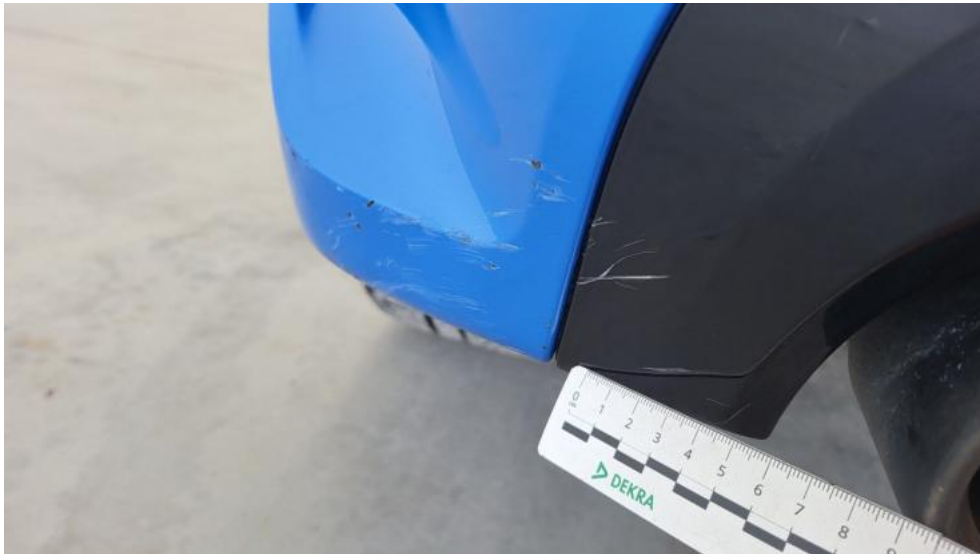
**Fot. 75.**

Zderzak tylny cz dolna - Rysa/odprysk 2

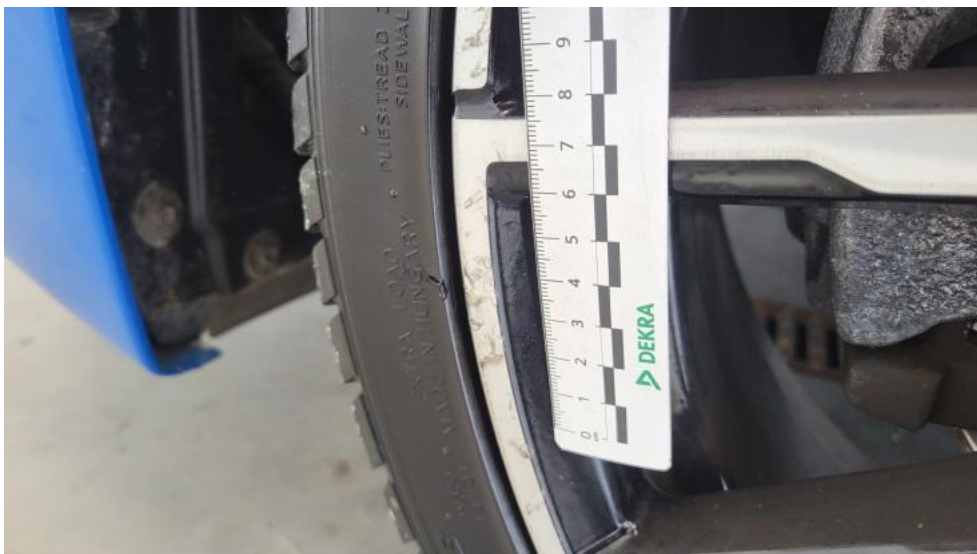
**Fot. 87.**

Felga Aluminiowa przednia L - Rysa/odprysk 1
