Nr zlecenia DEKRA: PKOL(W)/LODZ/34889/26/04/21
Nr zlecenia/szkody: 23/033860
Data zlecenia: 21-04-2026

Grupa obiektów (Eurotax)	sam. osobowe
Kod EC (Eurotax)	0000001
Producent	Volkswagen
Model	Tiguan Allspace 2.0 TSI
Typ	4Motion DSG
Rodzaj nadwozia	KOM
Liczba drzwi/liczba miejsc	5/7
Masa własna [kg]	1801
Dopuszczalna masa całkowita [kg]	2420
Rozstaw osi 1/2	0
Rodzaj silnika	z zapłonem iskrowym
Pojemność silnika [ccm]	1984
Moc silnika [KM/kW]	220/162
Skrzynia biegów	automatyczna
Nr rejestracyjny	WU3707R
VIN	WVGZZZ5NZKM145538
Data 1. rejestracji	25-06-2019
Data nast. bad. techn.	13-01-2027
Rok produkcji	2019 (rok produkcji został zweryfikowany z zewnętrzną bazą danych)
Stan licznika [km]	152 406 (odczytany)
Kolor nadwozia/rodzaj powłoki	biały/UNI

Opis stanu technicznego**NADWOZIE/Elementy karoserii****Stan techniczny nadwozia (szkielet).**

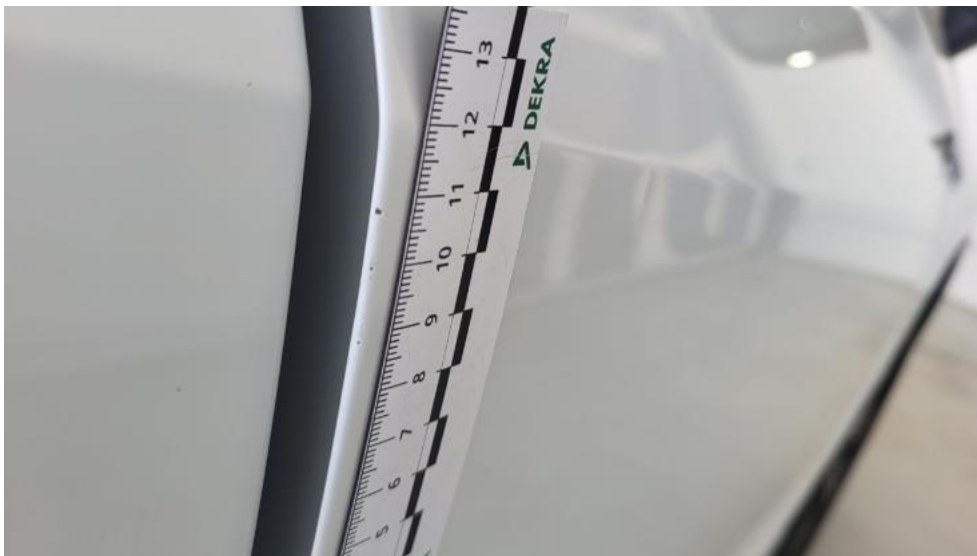
Fot. 49.
Drzwi przednie P - Rysa/odprysk 1

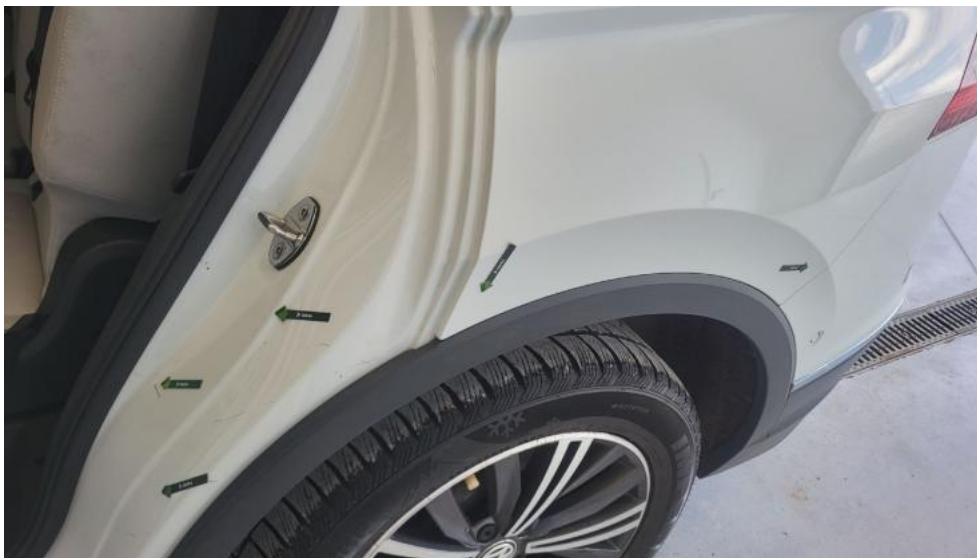
Fot. 69.
Błotnik tylny L / Ściana boczna L - Wgniecenie/odkształcenie 1

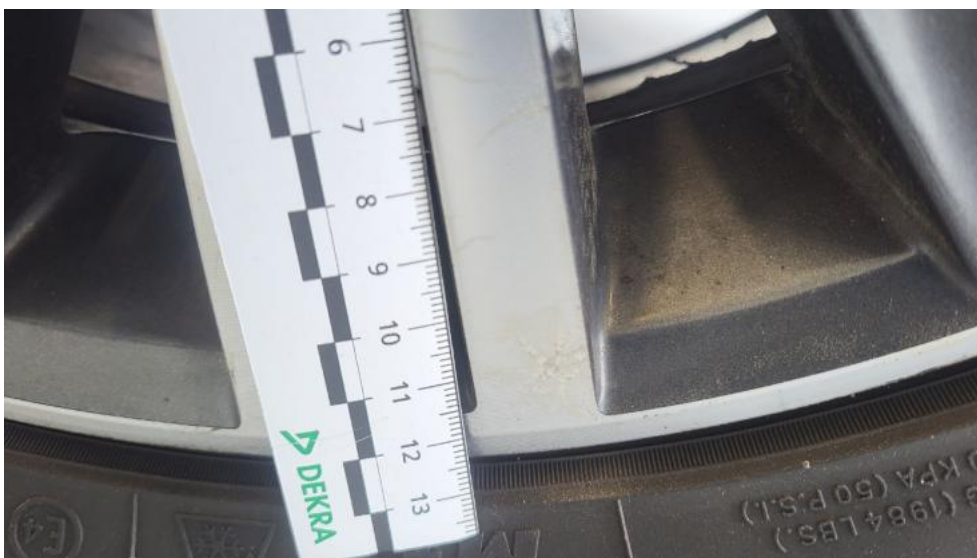
Fot. 70.
Felga aluminiowa tylna L - Rysa/odprysk 1

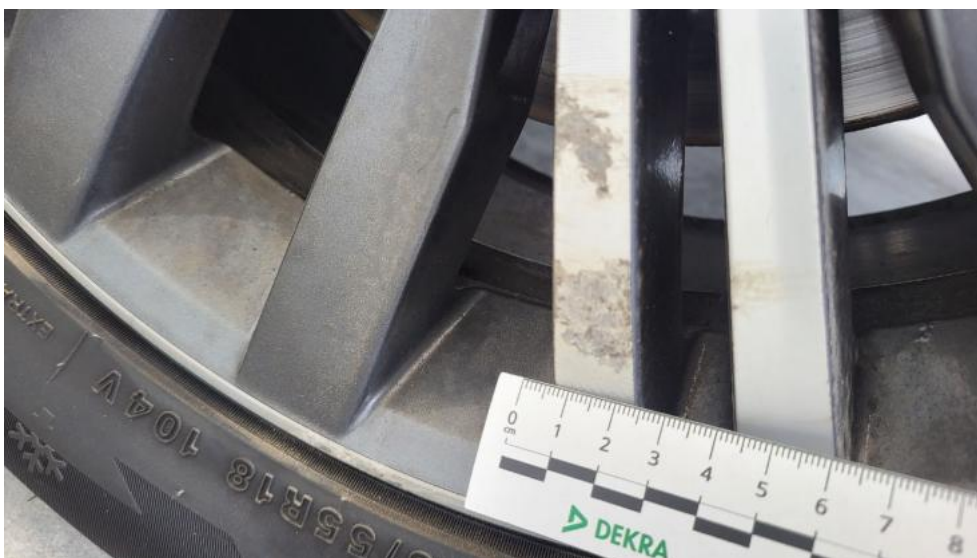
Fot. 80.
Felga Aluminiowa przednia L - Rysa/odprysk 1

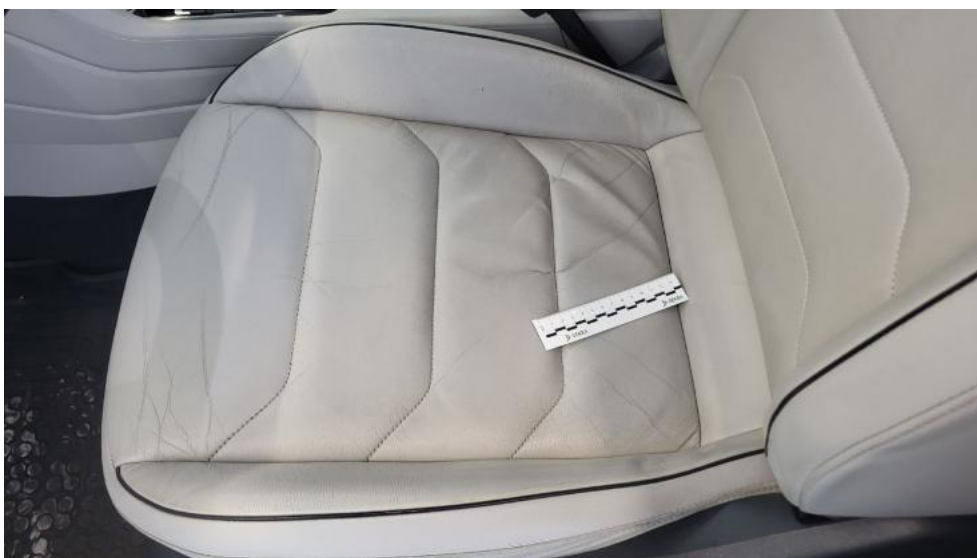
Fot. 82.
Fotel prz. lew. - Inne 1

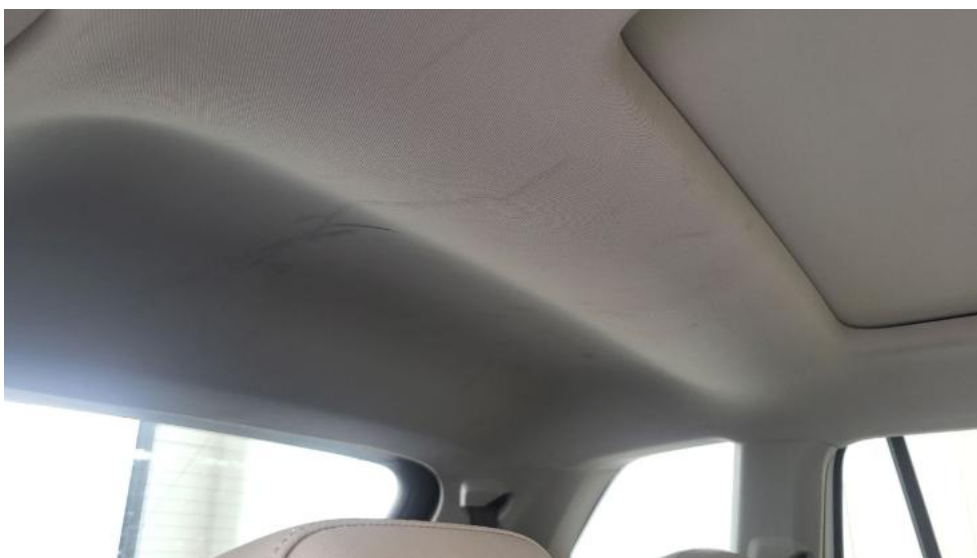
Fot. 86.
Podsufitka - Inne 1

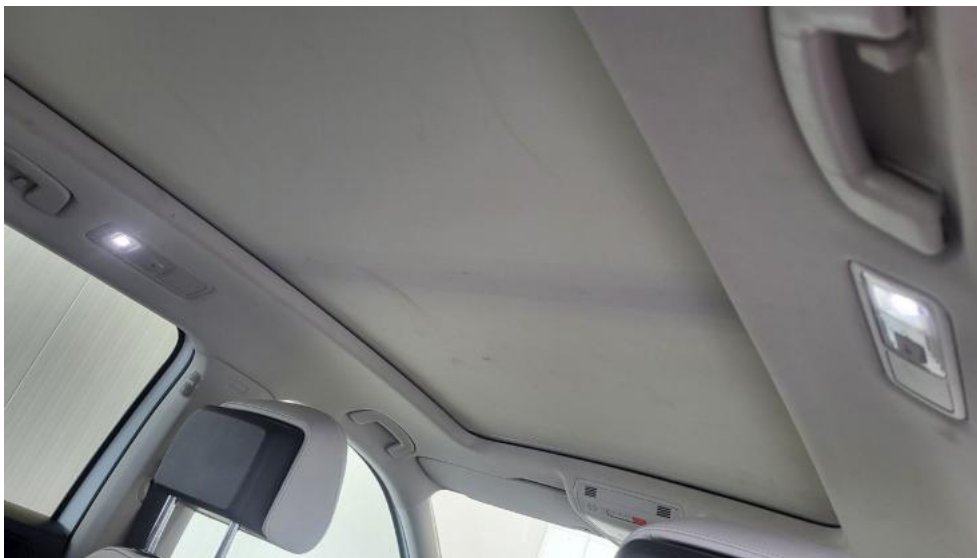
Fot. 87.
Podsufitka - Inne 2

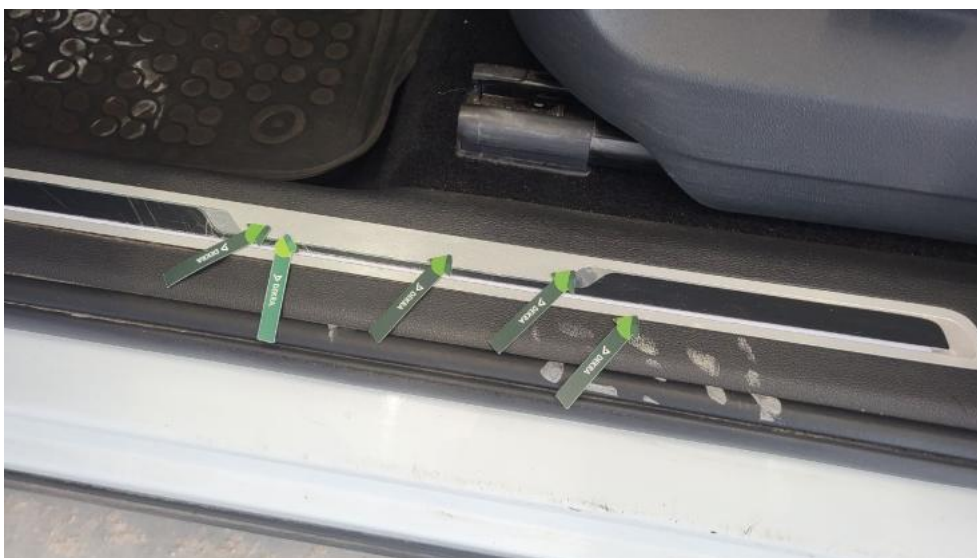
- wnętrze - rysy, zabrudzenia,
- uszczelka drzwi lewy przód - rozerwanie,
- uszczelka drzwi lewy tył - pęknięcie,
- lewa listwa progowa - wgniecenia,

Fot. 88.
Listwy progowe lew. - Wgniecenie/odkształcenie 1
