DEKRA's commission No. : PKOL(W)/LODZ/17498/26/02/26
 commission/ damage No. : 23/001205
 Date of commission: 26-02-2026

PKO Leasing SA
 Świętokrzyska 36
 00-116 Warszawa

Group of objects (Eurotax)	cars
EC code (Eurotax)	0145364
Manufacturer	VOLKSWAGEN
Model	Arteon Shooting Brake 20-24
Type / version	Arteon 2.0 TSI Elegance DSG
Body type	KOM
Number of doors / seats	5/5
Curb weight [kg]	1607
Gross vehicle weight [kg]	2150
Wheelbase 1/2	2836
Engine type	spark ignition
Pollution reduction system	GPF
Engine capacity [ccm]	1984
Engine Power [hp/kW]	190/140
Gearbox	automatic
Registration /record No.	PY24736
VIN / serial number	WVWZZZ3HZME501088
Date of first registration	02-10-2020
Date of next. tech. test	04-11-2026
Year of manufacture	2020 (year has been verified with the manufacturer's base)
Readout [km]	137 285 (read)
Body color / type of coating	white/UNI

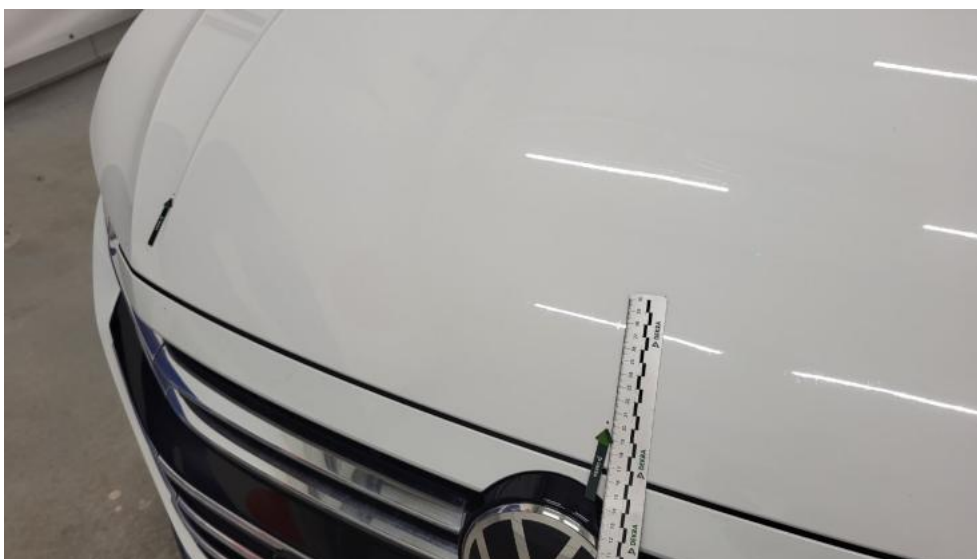
Photo 41.

Pokrywa komory silnika - zdjęcie poglądowe 1

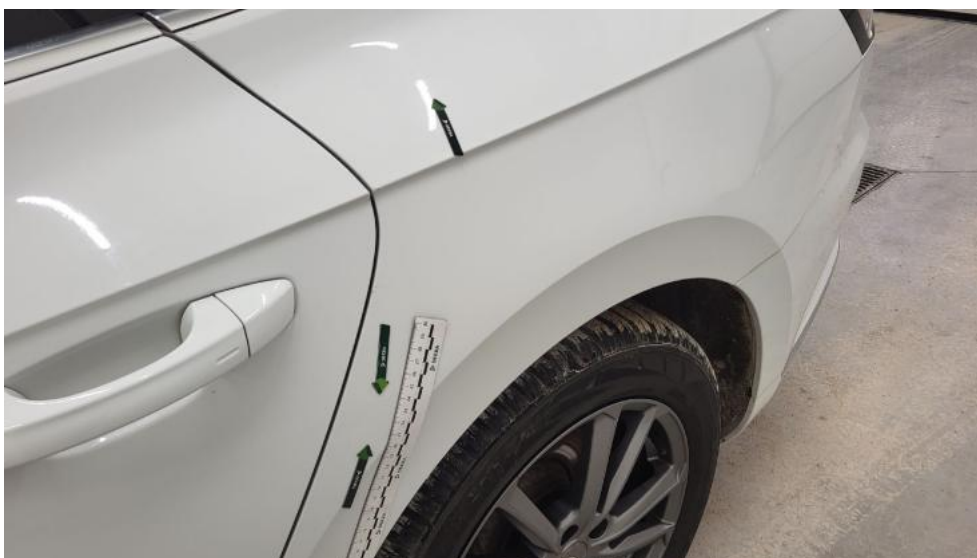
Photo 58.
Błotnik tylny L / Ściana boczna L - zdjęcie poglądowe 1

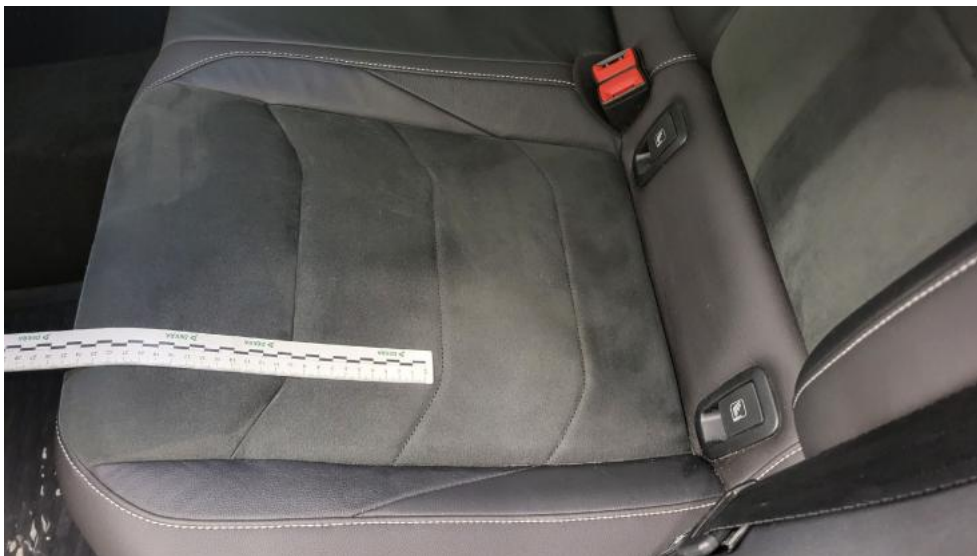
Photo 65.
Kanapa tyl. - Inne 1
