Nr zlecenia DEKRA: PKOL(W)/LODZ/23860/26/03/18
Nr zlecenia/szkody: PS23/03598
Data zlecenia: 18-03-2026

Dane pojazdu

Grupa obiektów (Eurotax)	samochody osobowe
Kod EC (Eurotax)	0117344
Producent	FORD
Model	Focus Kombi 14-18
Typ/wersja	Focus 1.5 TDCi Trend
Rodzaj nadwozia	KOM
Liczba drzwi/liczba miejsc	5/5
Masa własna [kg]	1287
Dopuszczalna masa całkowita [kg]	1900
Rozstaw osi 1/2	2650
Rodzaj silnika	z zapłonem samoczynnym
Układ oczyszczana spalin	DPF
Pojemność silnika [ccm]	1498
Moc silnika [KM/kW]	95/70
Skrzynia biegów	manualna 6-biegowa
Nr rejestracyjny	WU2873R
VIN	WF06XXGCC6HB49217
Data 1. rejestracji	26-06-2017
Data nast. bad. techn.	10-10-2026
Rok produkcji	2017 (rok produkcji został zweryfikowany z zewnętrzną bazą danych)
Stan licznika [km]	235 683 (odczytany)
Kolor nadwozia/rodzaj powłoki	srebrny/2-warstwowy metalizowany

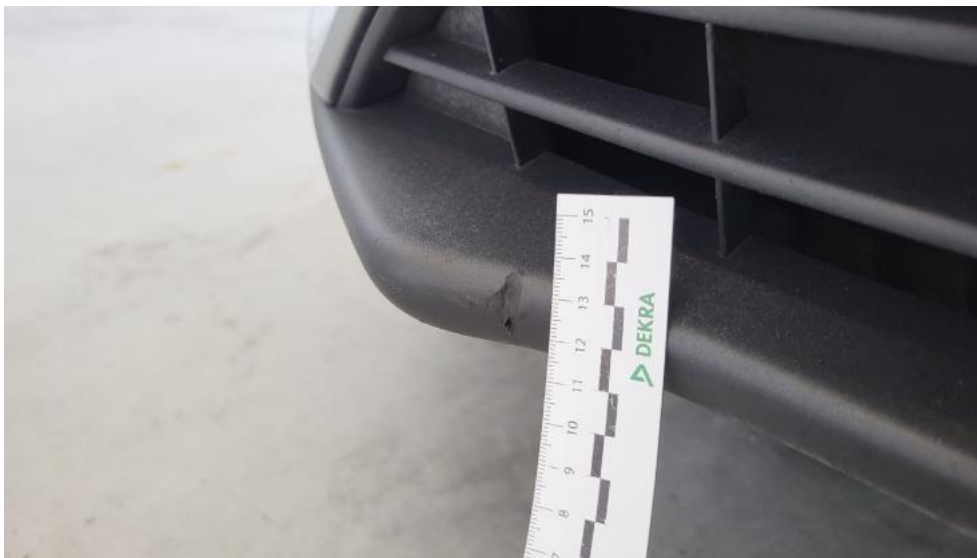
Fot. 47.
Spoiler zderzaka przedniego - Wgniecenie/odkształcenie 1

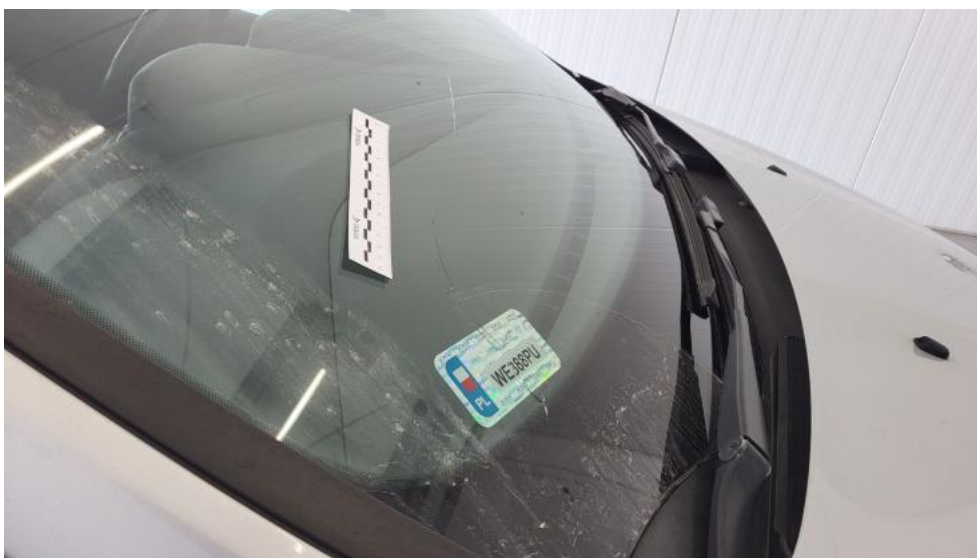
Fot. 48.
Szyba czołowa - zdjęcie poglądowe 1

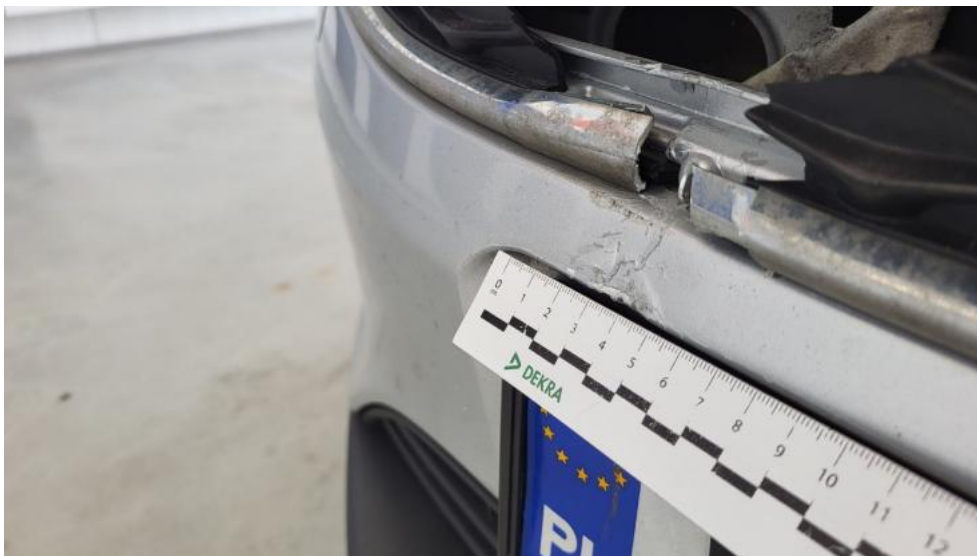
Fot. 53.
Zderzak - Wgniecenie/odkształcenie 2

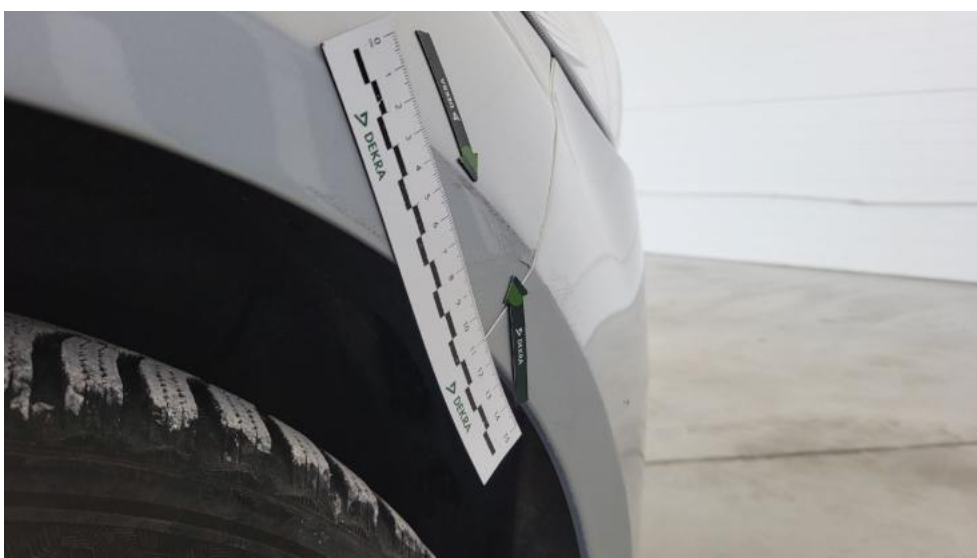
Fot. 58.
Błotnik przedni P - Wgniecenie/odkształcenie 1

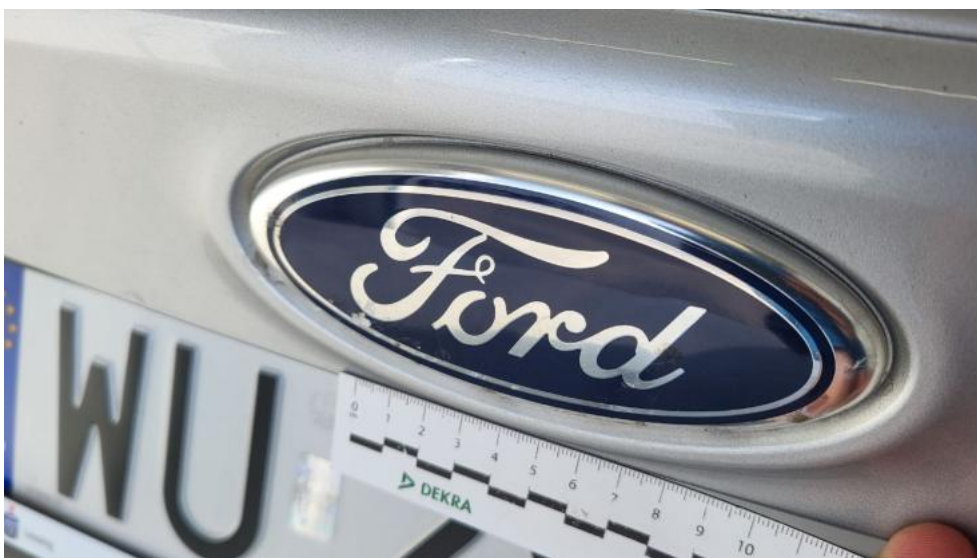
Fot. 68.

Emblemat tylny - Rysa/odprysk 1

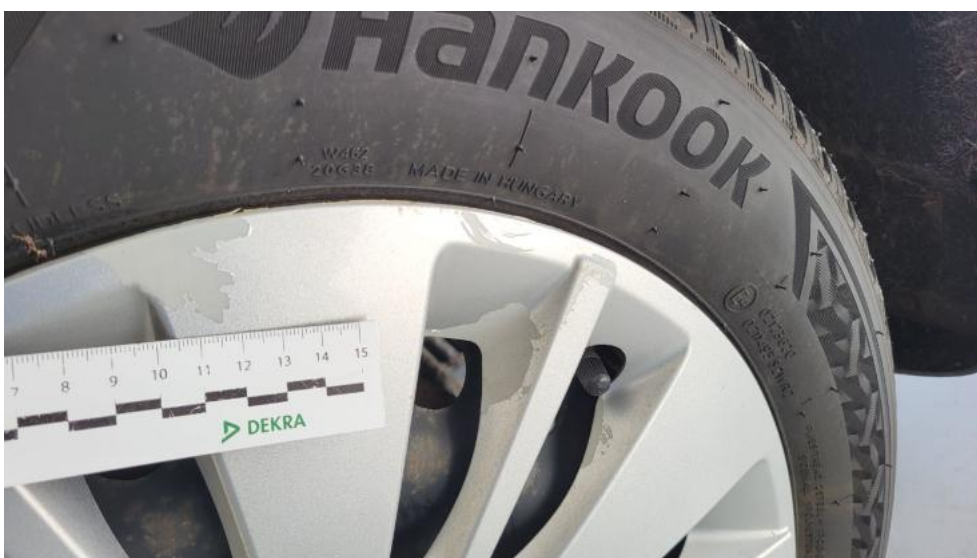
Fot. 76.
Kołpak tylny L - Rysa/odprysk 1
