DEKRA's commission No. : PKOL(W)/LODZ/94080/25/12/02  
commission/ damage No. : PS22/02684  
Date of commission: 02-12-2025

| Manufacturer | LAND ROVER |
| Type / version | Discovery Sport 2.0 TD4 SE aut |
| VIN / serial number | SALCA2BN4KH778927 |

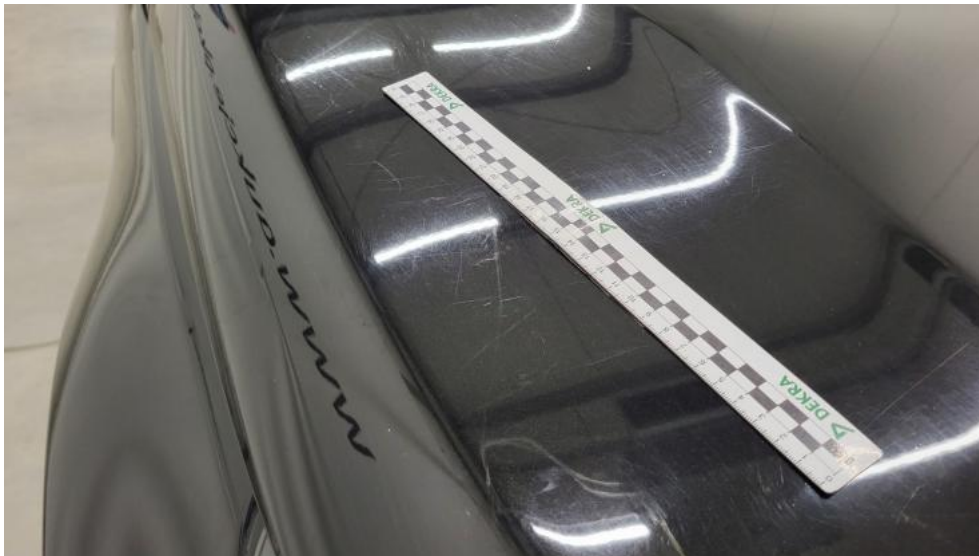
**Photo 39.**

Pokrywa komory silnika - Rysa/odprysk 2

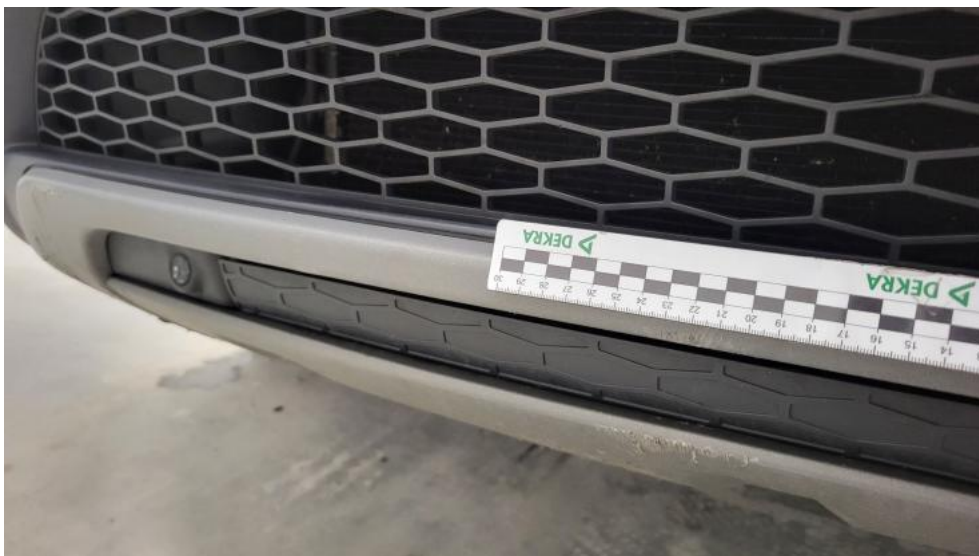
**Photo 40.**

Spoiler zderzaka przedniego - Rysa/odprysk 1

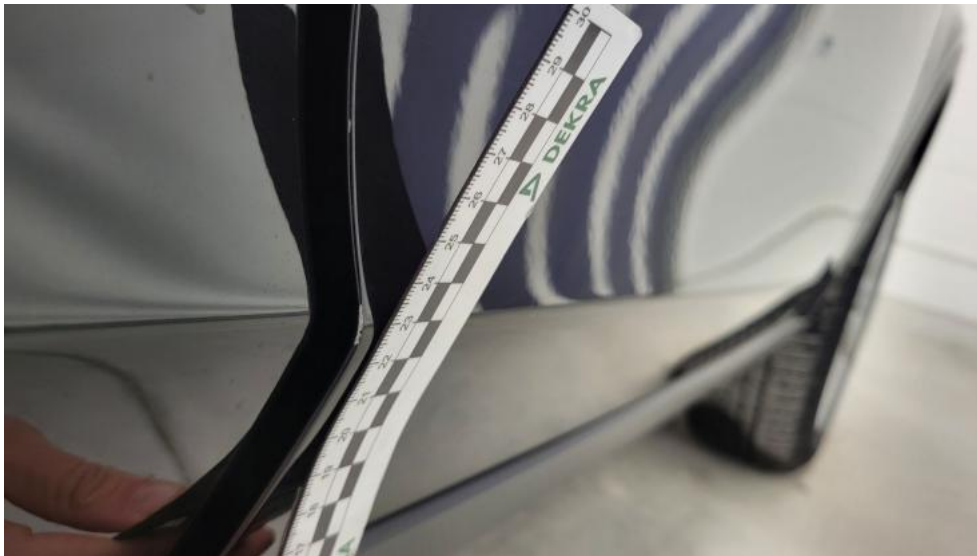
**Photo 45.**

Drzwi przednie P - Rysa/odprysk 1

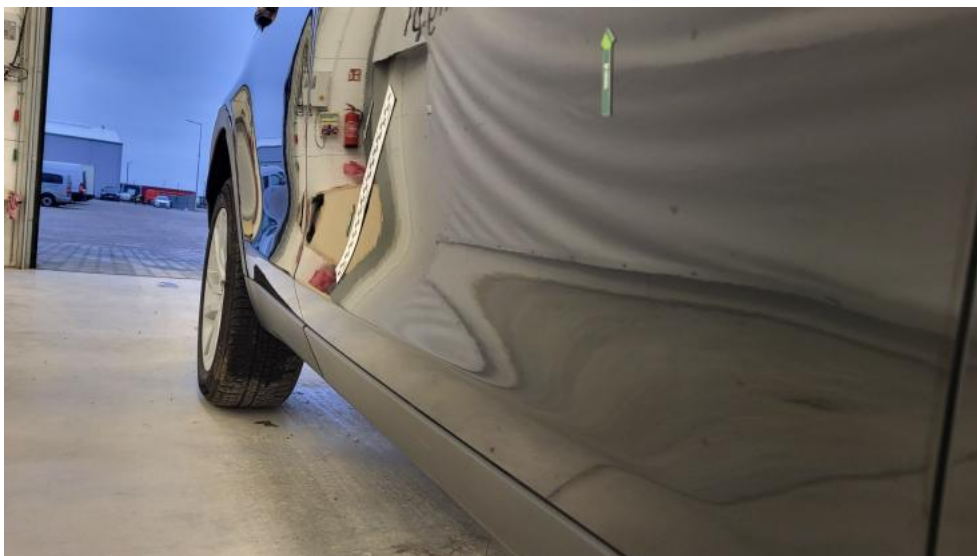
**Photo 46.**

Drzwi przednie P - Wgniecenie/odkształcenie 1

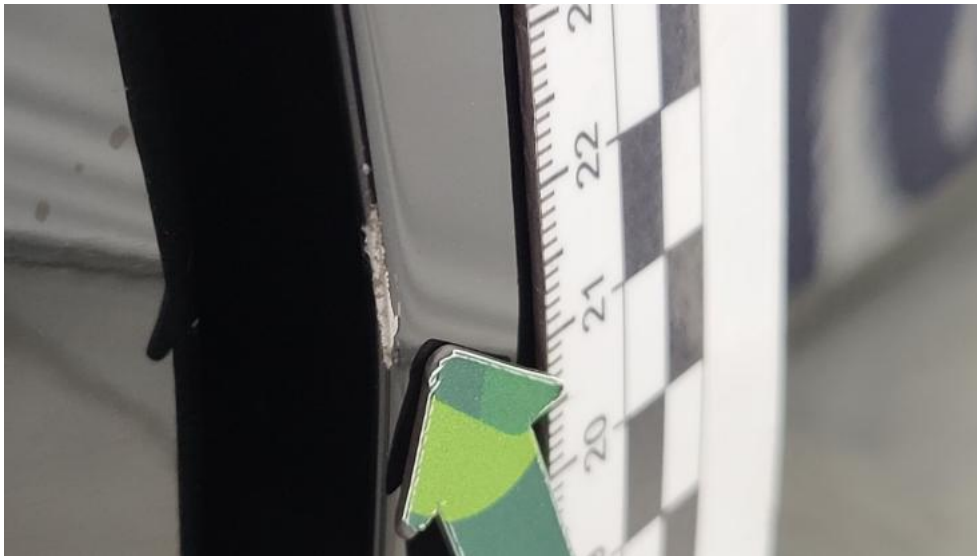
**Photo 49.**

Drzwi tylne P - Inne 1

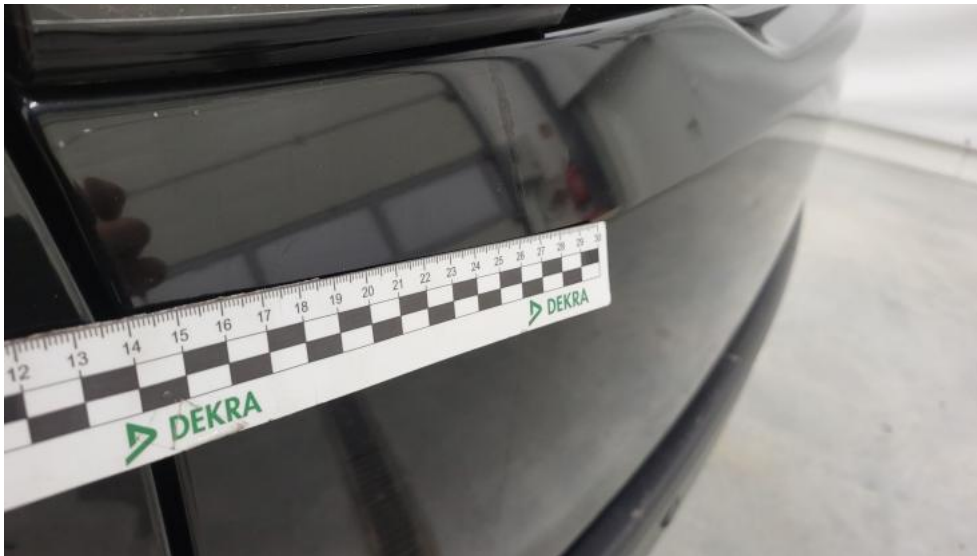
**Photo 57.**

Pokrywy bagażnika - Rysa/odprysk 2

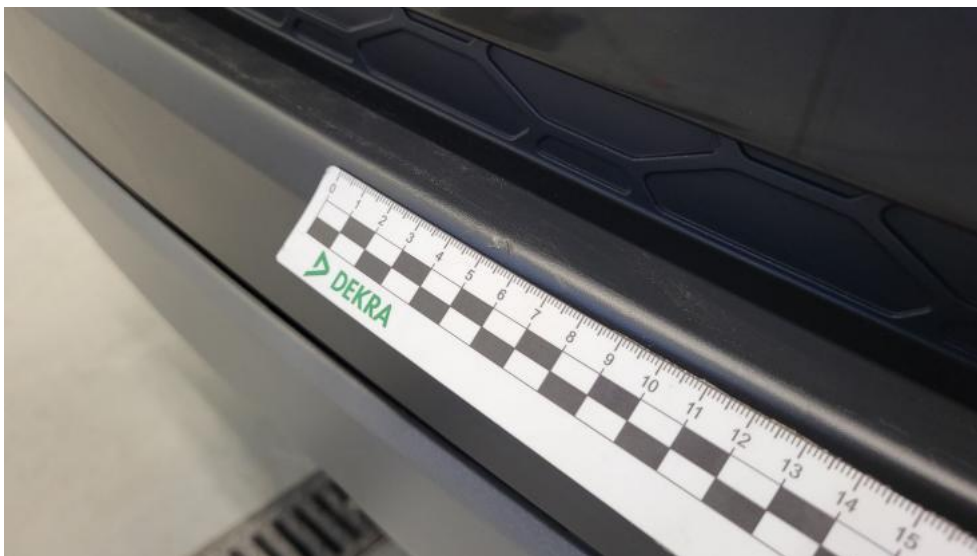
**Photo 58.**

Zderzak tylny - Rysa/odprysk 1

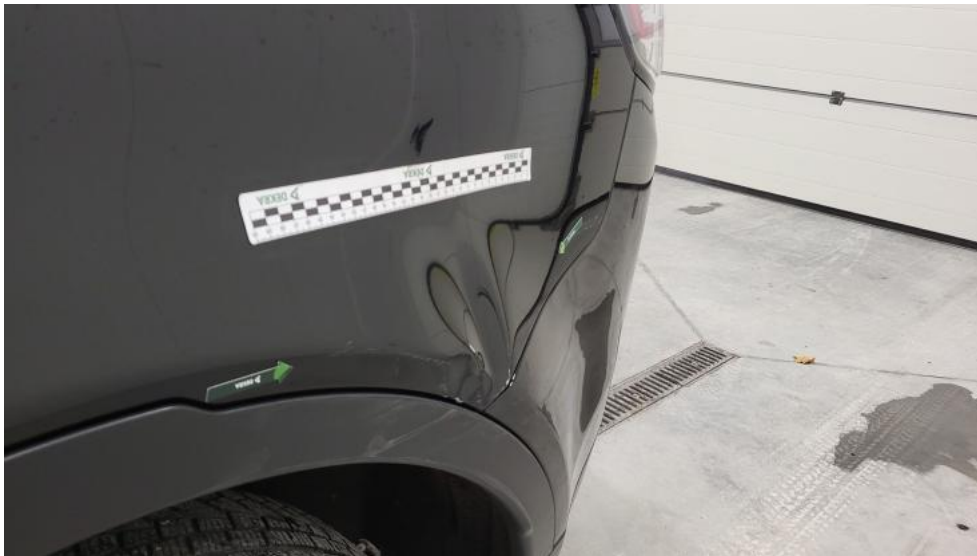
**Photo 65.**

Błotnik tylny L / Ściana boczna L - Wgniecenie/odkształcenie 1

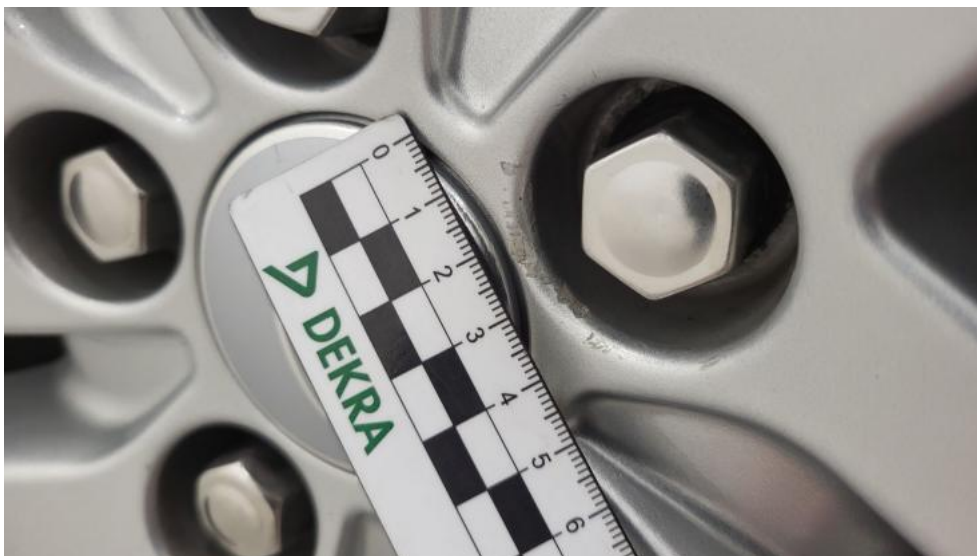
**Photo 66.**

Felga aluminiowa tylna L - Rysa/odprysk 1

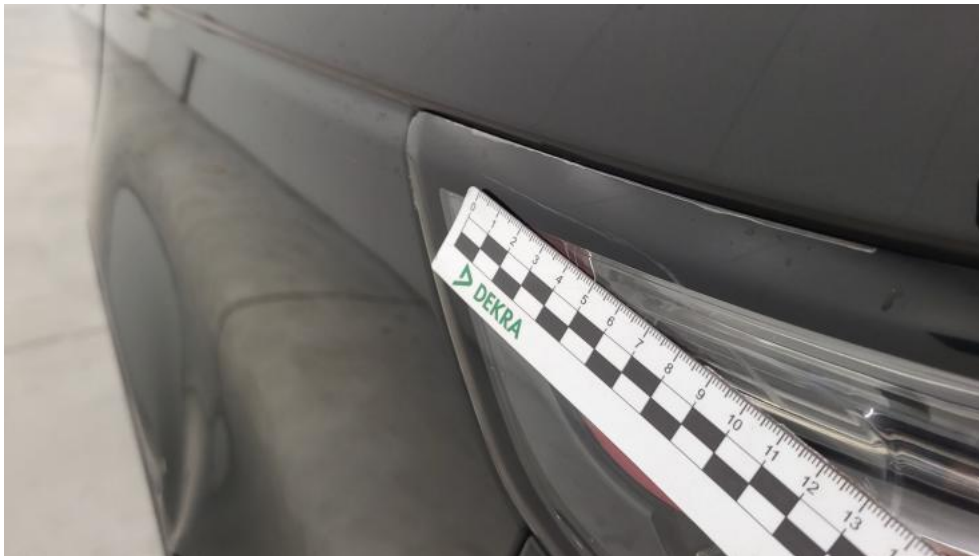
**Photo 67.**

Lampa tylna zew L - Rysa/odprysk 1

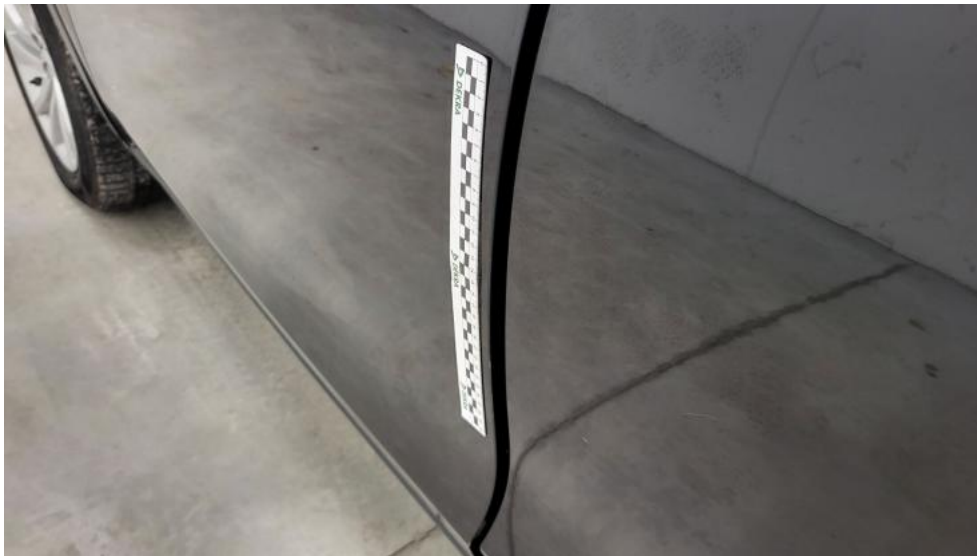
**Photo 69.**

Drzwi przed L - Rysa/odprysk 1

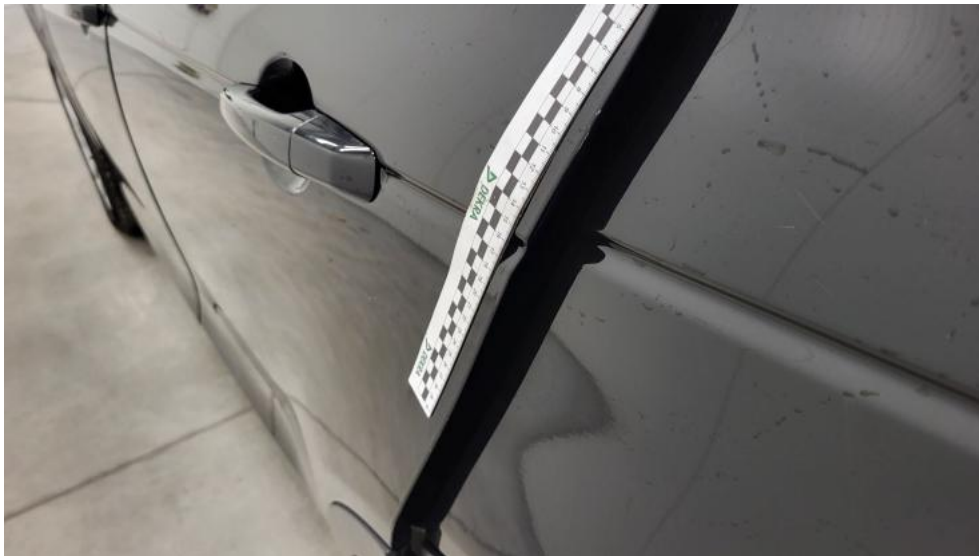
**Photo 71.**

Drzwi tylne L - Rysa/odprysk 1

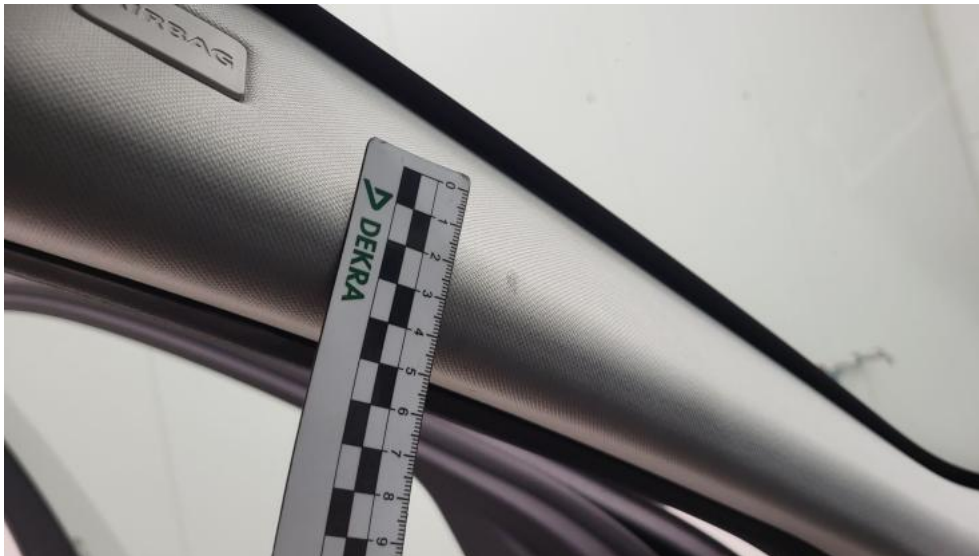
**Photo 89.**

Wykładzina(y) słupka przedniego L - Inne 1

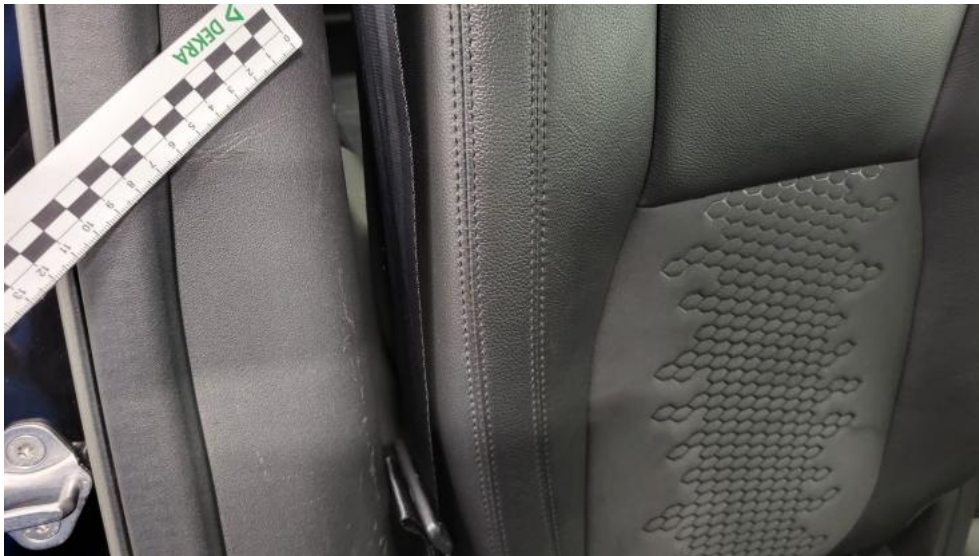
**Photo 91.**

Wykładzina(y) słupka tylnego P - Rysa/odprysk 1

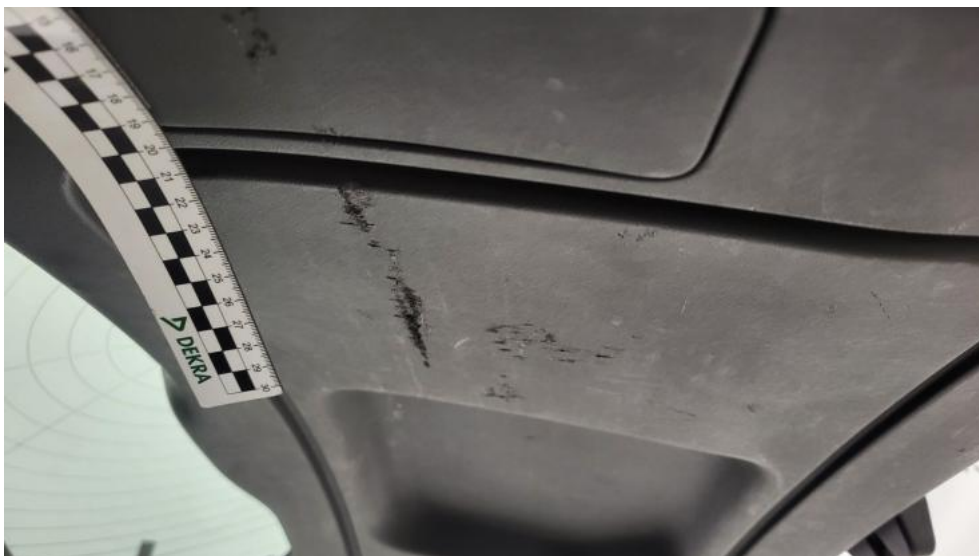
**Photo 92.**

Wykładzina pokrywy tylnej - Rysa/odprysk 1
