DEKRA's commission No. : PKOL(W)/LODZ/100387/25/12/18  
commission/ damage No. : 21/007659  
Date of commission: 18-12-2025

**DEKRA Poland - Headquarters**  
02-673 Warszawa, ul. Konstruktorska 12A

PKO Leasing SA  
Świętokrzyska 36  
00-116 Warszawa

| Model | GLE SUV [166] 15-18 |

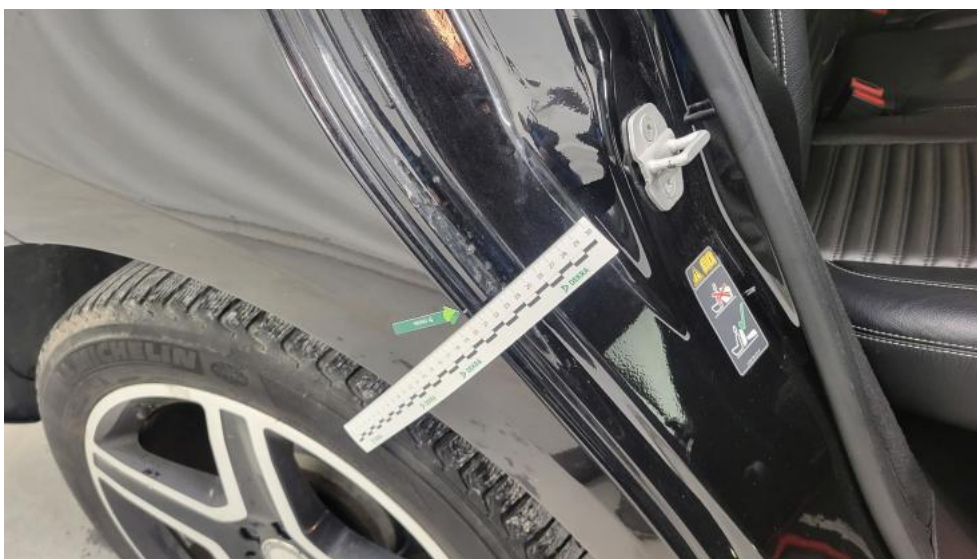
**Photo 55.**

Błotnik tylny P / Ściana boczna P - zdjęcie pogładowe 1

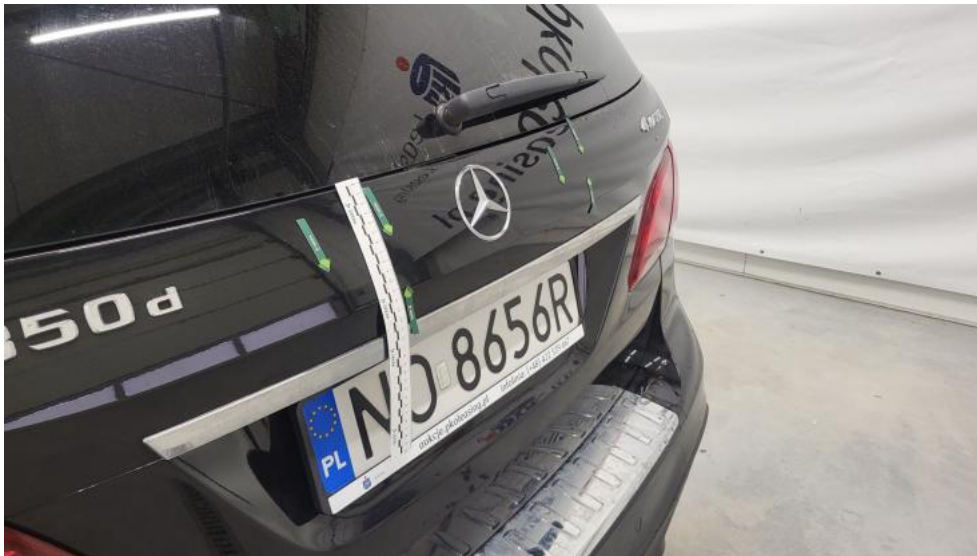
**Photo 61.**

Pokrywy bagażnika - Wgniecenie/odkształcenie 1

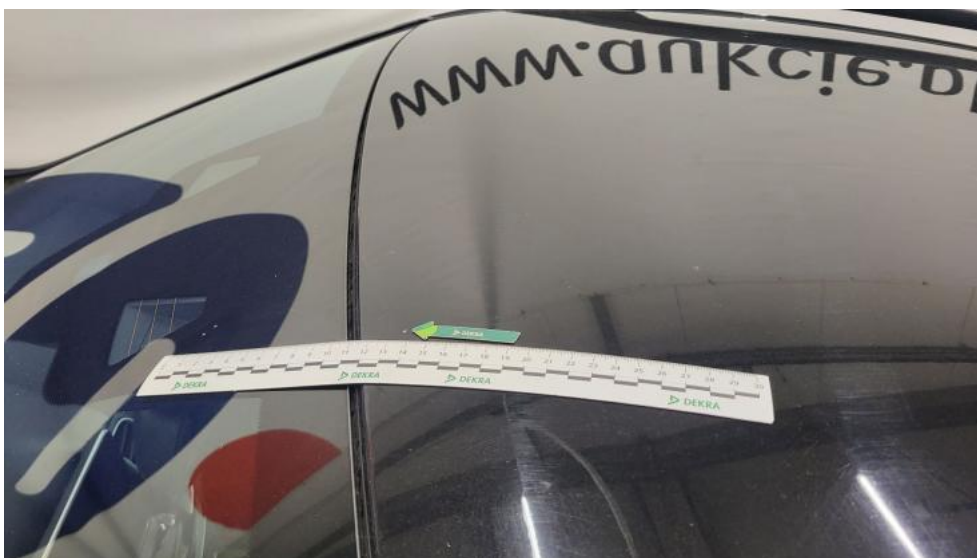
**Photo 64.**

Dach - zdjęcie pogładowe 1

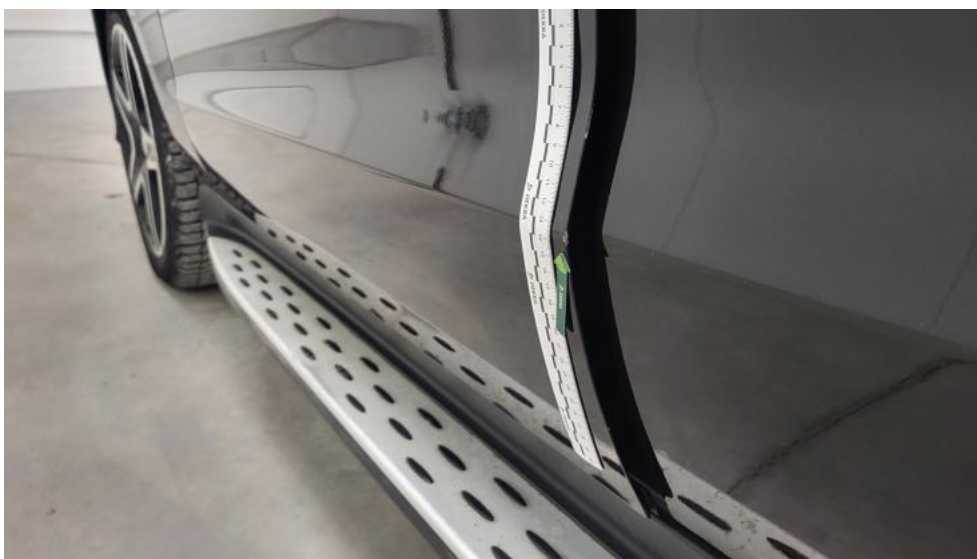
**Photo 69.**

Drzwi przed L - zdjęcie poglądowe 1

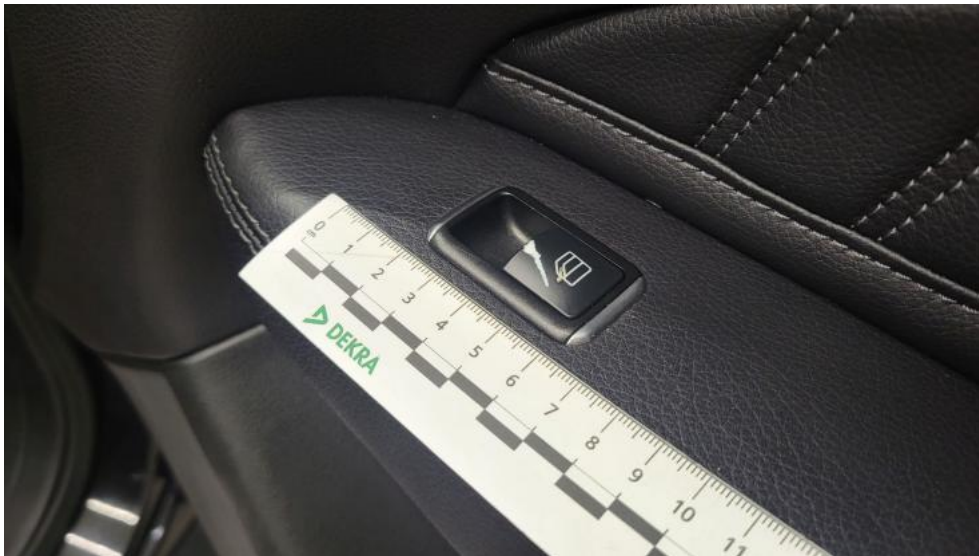
**Photo 81.**

Włączniki/przełączniki drzwi prz P - Rysa/odprysk 1

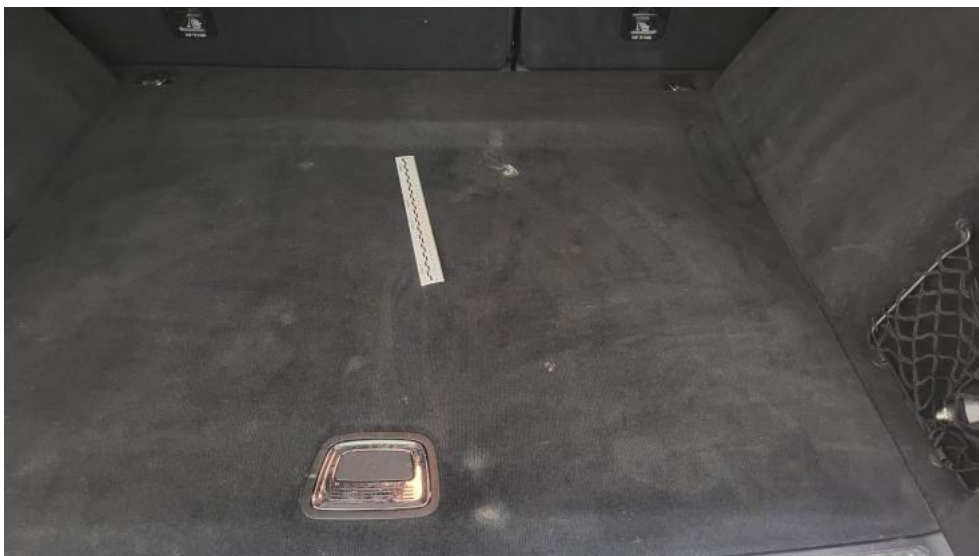
**Photo 82.**

Wykładzina podłogi bagażnika - Inne 1
