DEKRA's commission No. : PKOL(W)/LODZ/84108/25/10/31  
commission/ damage No. : 20/029213  
Date of commission: 31-10-2025

| Manufacturer | AUDI |
| Model | A4 Avant [8K] 12-15 |
| Registration /record No. | CB415LM |

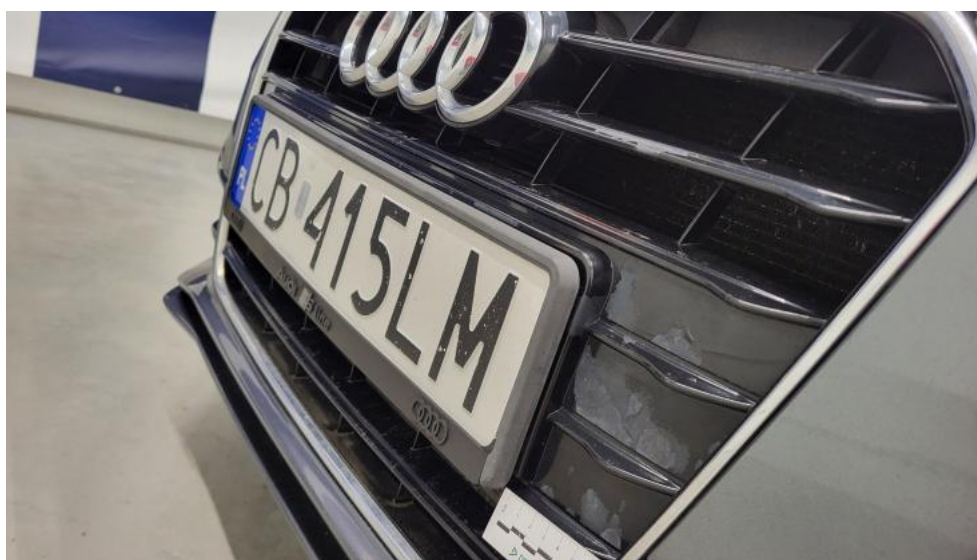
**Photo 36.**

Atrapa przednia - Inne 1

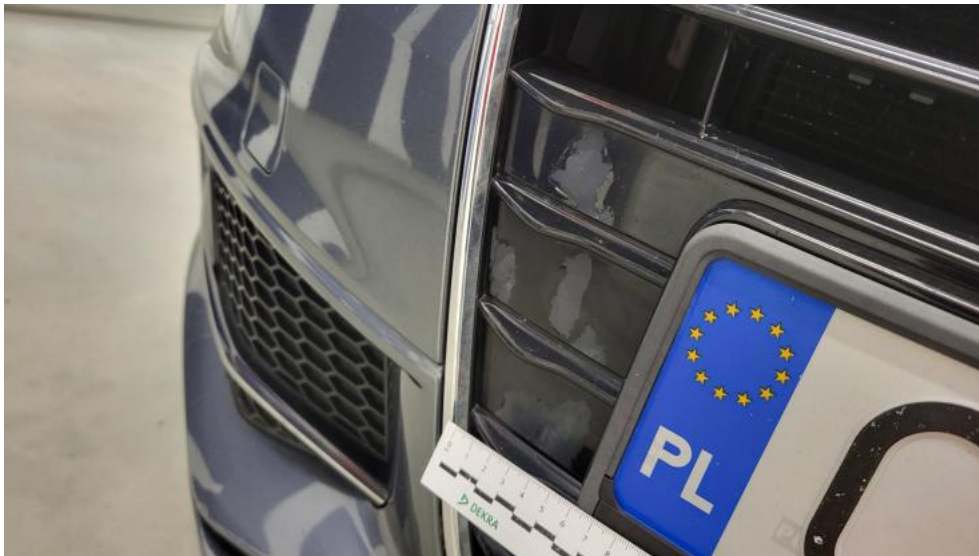
**Photo 37.**

Atrapa przednia - Inne 2

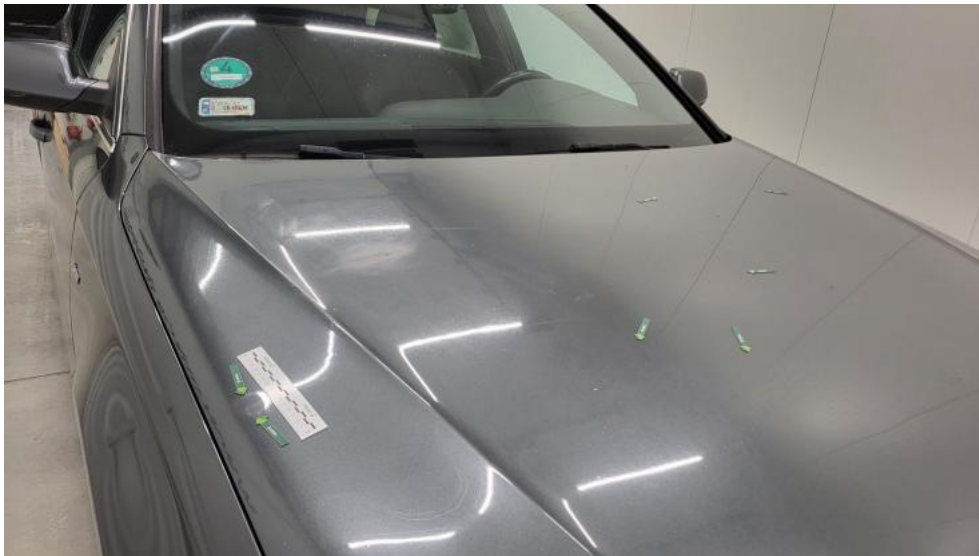
**Photo 39.**

Pokrywa komory silnika - Wgniecenie/odkształcenie 1

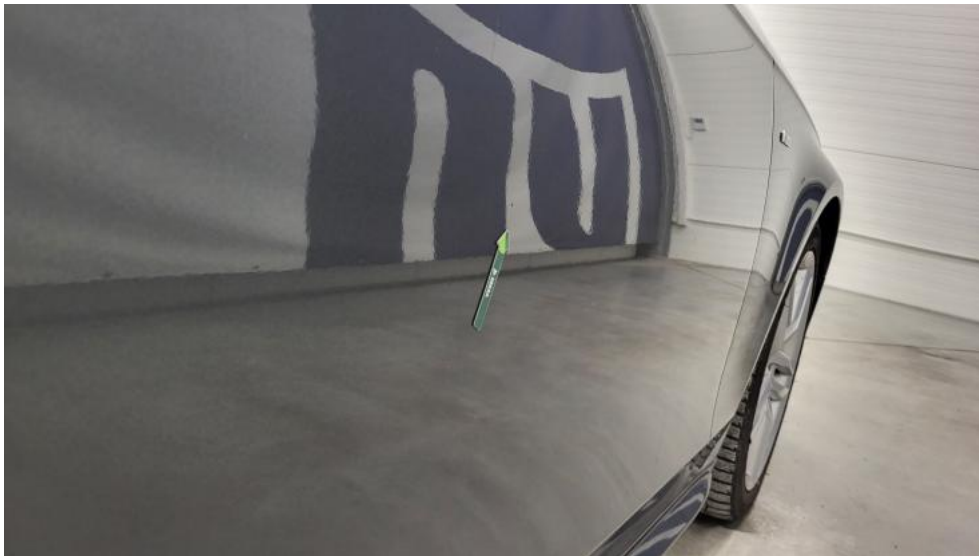
**Photo 55.**

Drzwi przednie P - Wgniecenie/odkształcenie 1

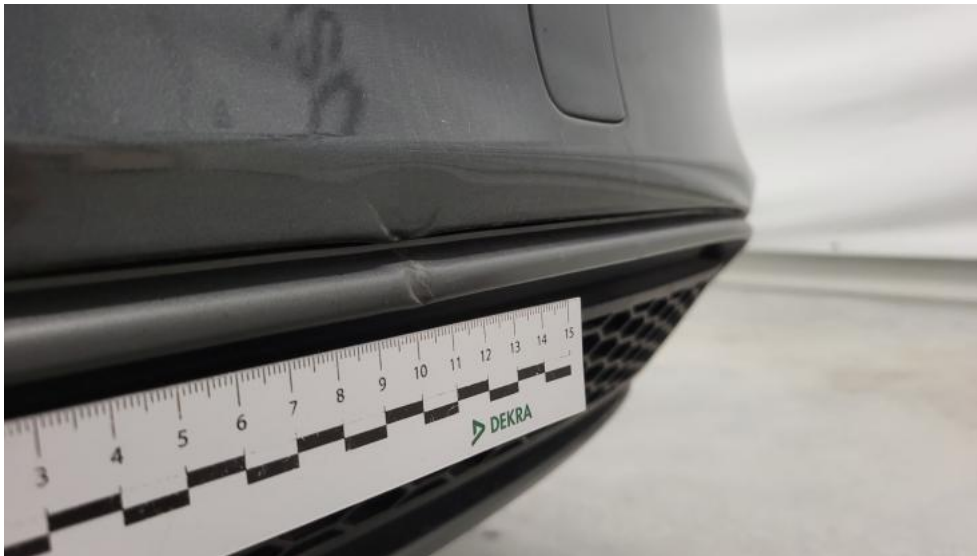
**Photo 63.**

Spojler zderzaka tylnego - Wgniecenie/odkształcenie 1

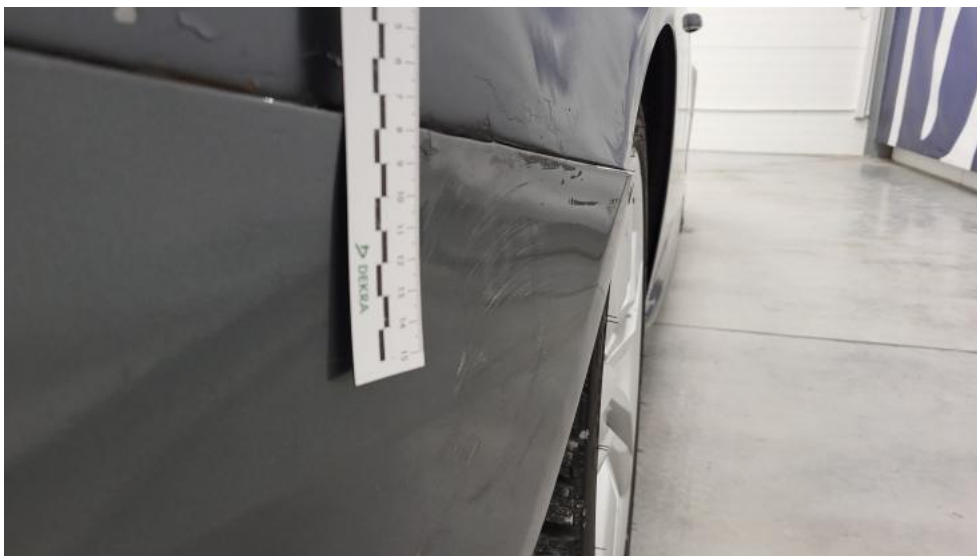
**Photo 64.**

Zderzak tylny - Wgniecenie/odkształcenie 1

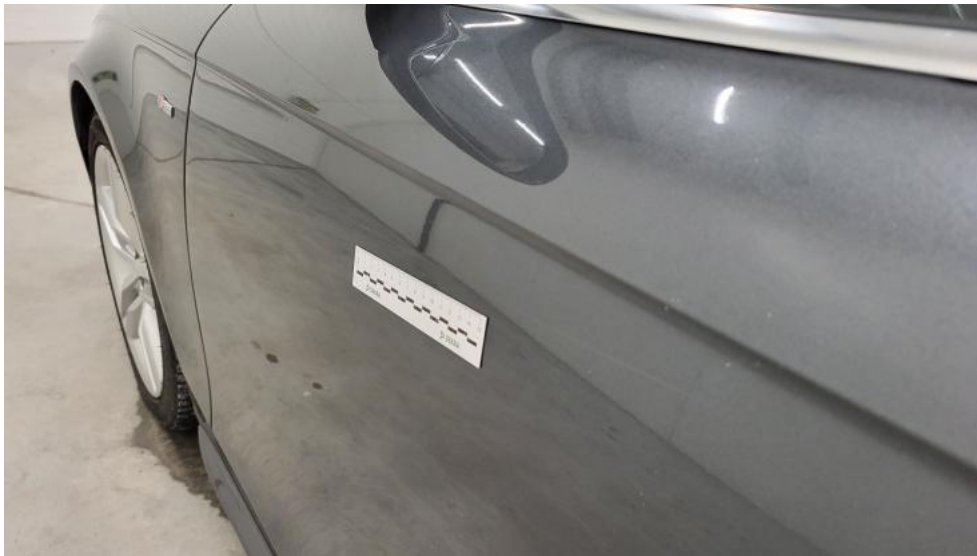
**Photo 73.**

Drzwi przed L - Rysa/odprysk 2

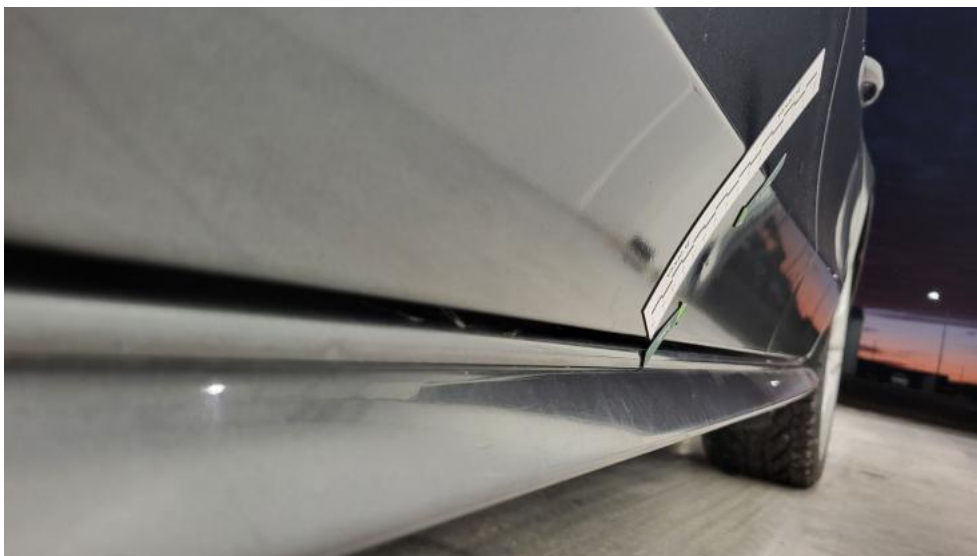
**Photo 74.**

Drzwi przed L - Wgniecenie/odkształcenie 1

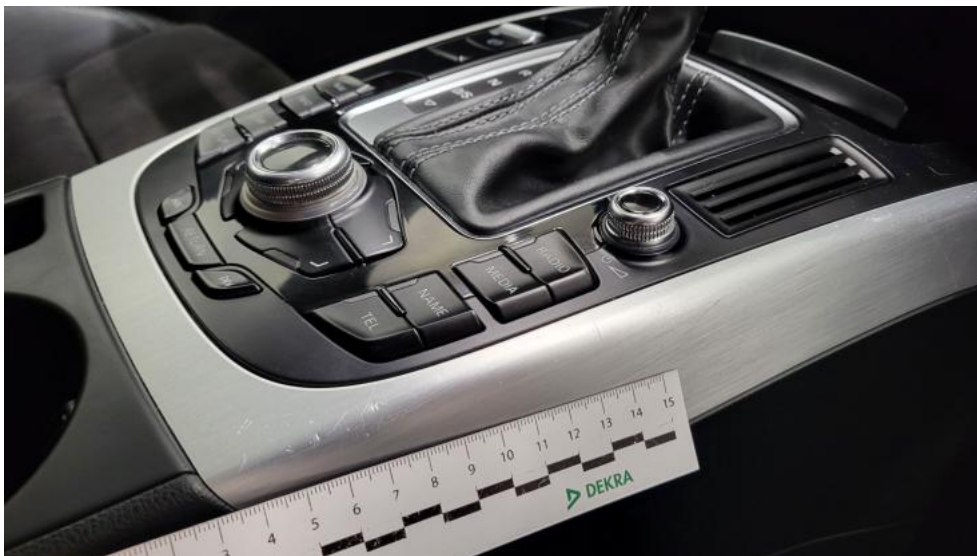
**Photo 85.**

Konsola tunelu śr. - Wgniecenie/odkształcenie 1

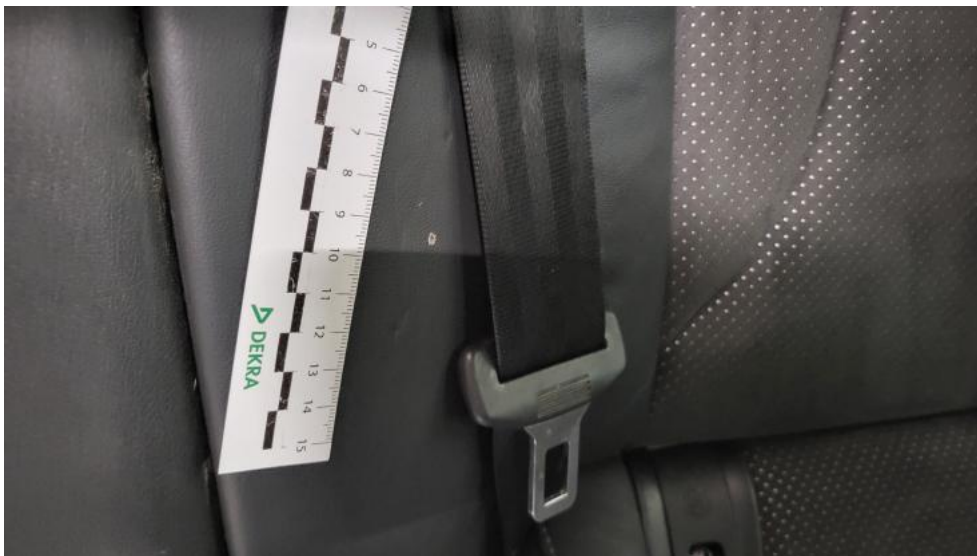
**Photo 87.**

Kanapa tyl. - Wgniecenie/odkształcenie 1

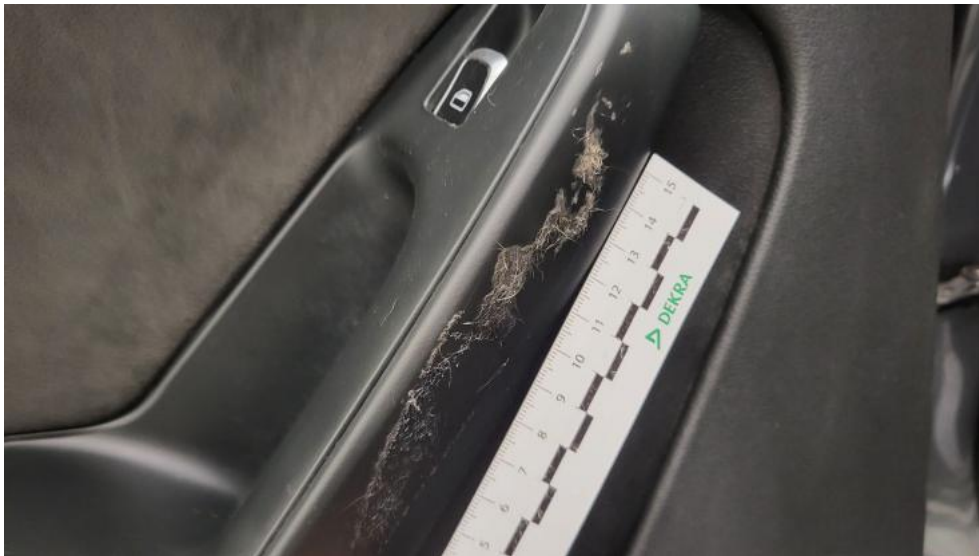
**Photo 89.**

Uchwyt drzwi tyl L - Inne 1

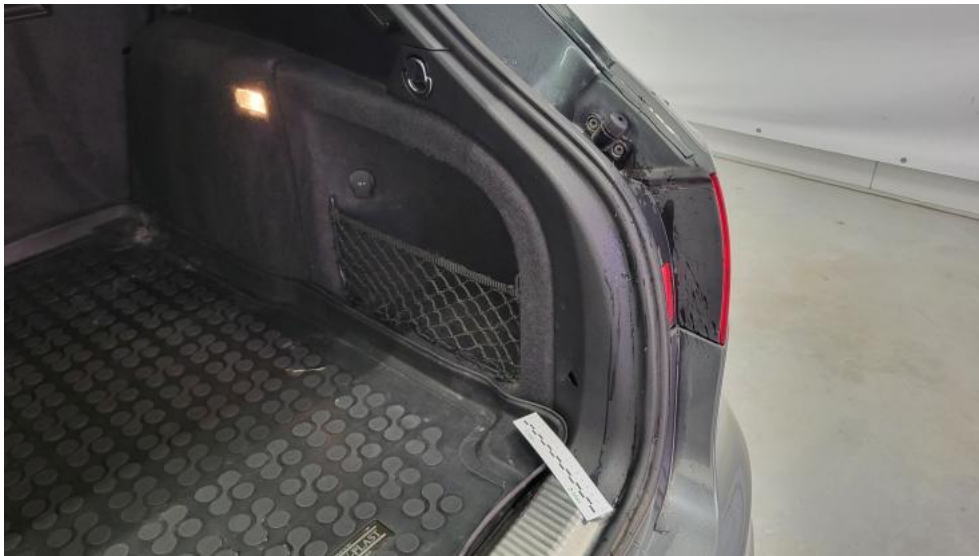
**Photo 93.**

Wykładzina przestrzeni bagażowej - zdjęcie pogładowe 1
