Nr zlecenia DEKRA: PKOL(W)/LODZ/92926/25/11/28  
Nr zlecenia/szkody: 22/026579  
Data zlecenia: 28-11-2025

| Producent | LAND ROVER |
| Typ/wersja | Discovery Sport 2.0 TD4 HSE aut |
| Nr rejestracyjny | PY03806 |

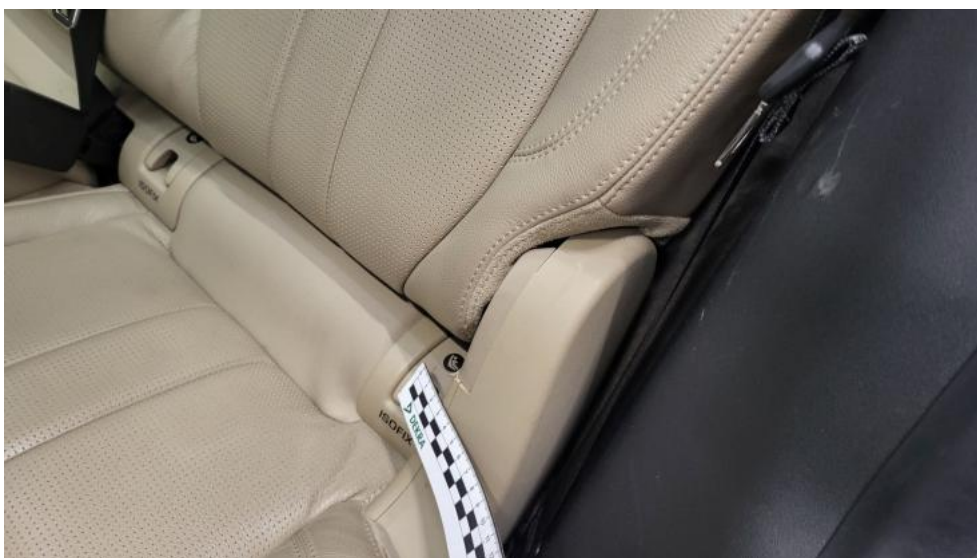
**Fot. 68.**

Kanapa tyl. - zdjęcie poglądowe 1
