Nr zlecenia DEKRA: PKOL(W)/LODZ/79505/24/10/14
Nr zlecenia/szkody: 20/042185
Data zlecenia: 14-10-2024

Grupa obiektów (Eurotax)	samochody terenowe
Kod EC (Eurotax)	0128261
Producent	PORSCHE
Model	Cayenne III 17-23
Typ/wersja	Cayenne
Rodzaj nadwozia	KOM
Liczba drzwi/liczba miejsc	5/5
Masa własna [kg]	2060
Dopuszczalna masa całkowita [kg]	2830
Rozstaw osi 1/2	2895
Rodzaj silnika	z zapłonem iskrowym
Doładowanie	turbosprężarka z chłodnicą powietrza
Układ oczyszczana spalin	katalizator trójdrożny
Pojemność silnika [ccm]	2995
Moc silnika [KM/kW]	340/250
Skrzynia biegów	automatyczna 8-biegowa
Nr rejestracyjny	NO1757W
VIN	WP1ZZZ9YZKDA03300
Data 1. rejestracji	08-06-2018
Data 1. rej. w Polsce	31-01-2020
Data nast. bad. techn.	10-11-2023
Rok produkcji	2018 (rok produkcji został zweryfikowany z zewnętrzną bazą danych)
Stan licznika [km]	185 244 (odczytany)
Kolor nadwozia/rodzaj powłoki	szary/METALIK

Pomiar grubości powłoki lakierowej poj.

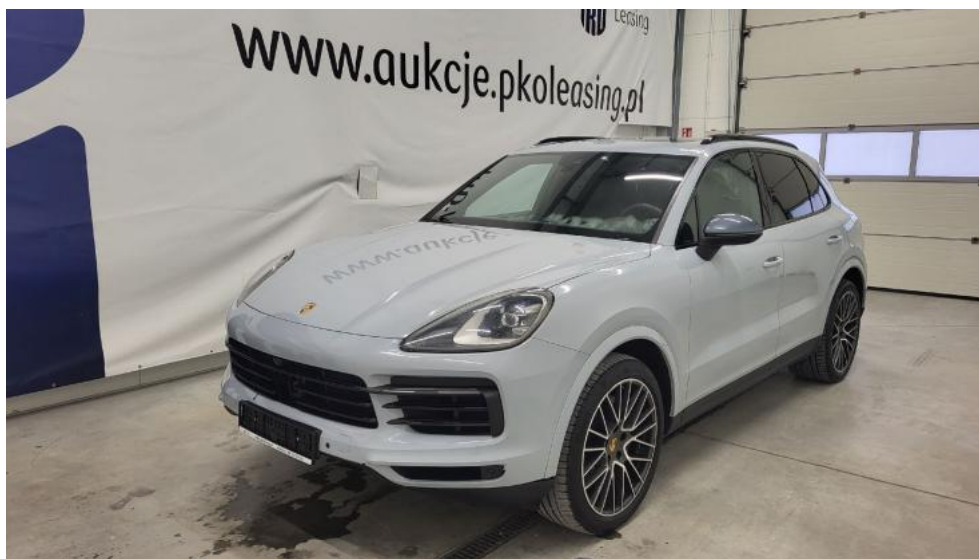
Fot. 1.
Przekątna przednia lewa

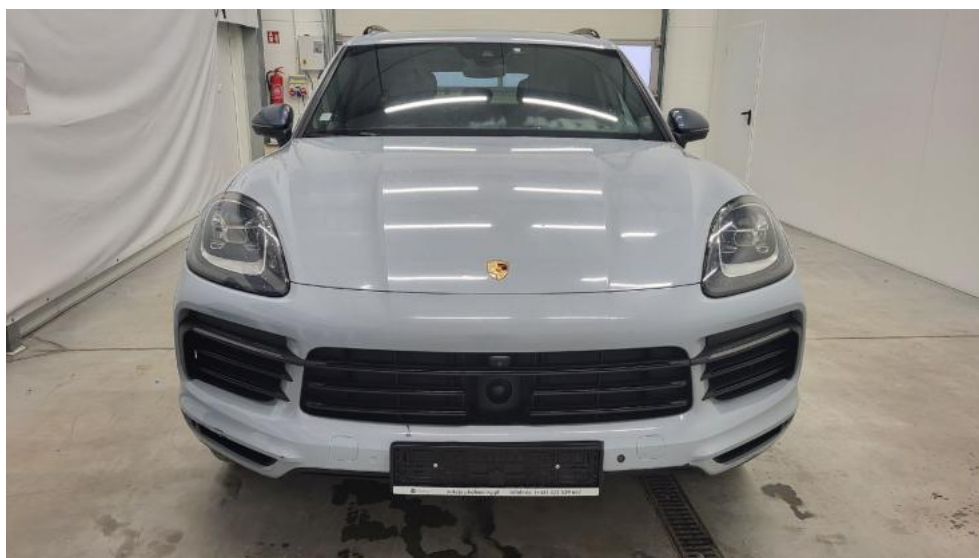
Fot. 2.
Przód

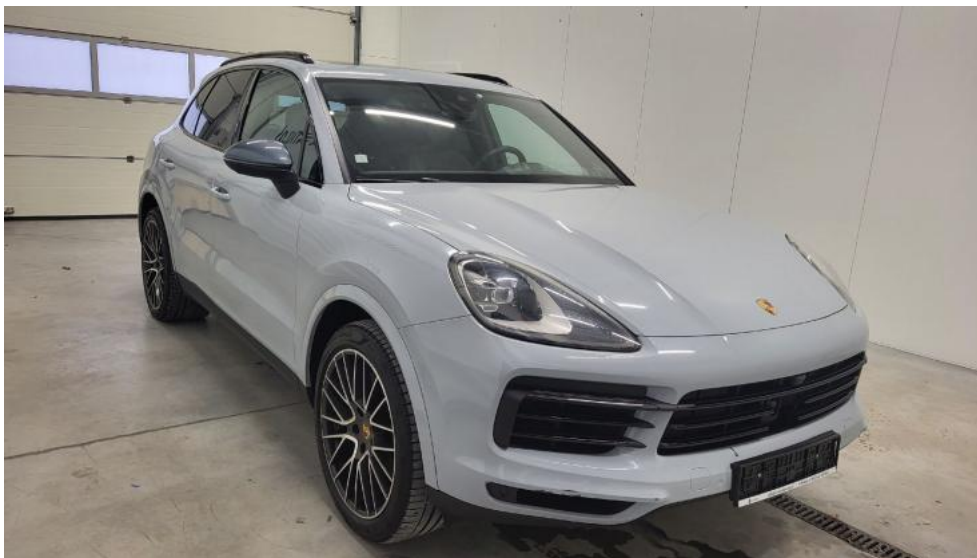
Fot. 3.
Przekątna przednia prawa

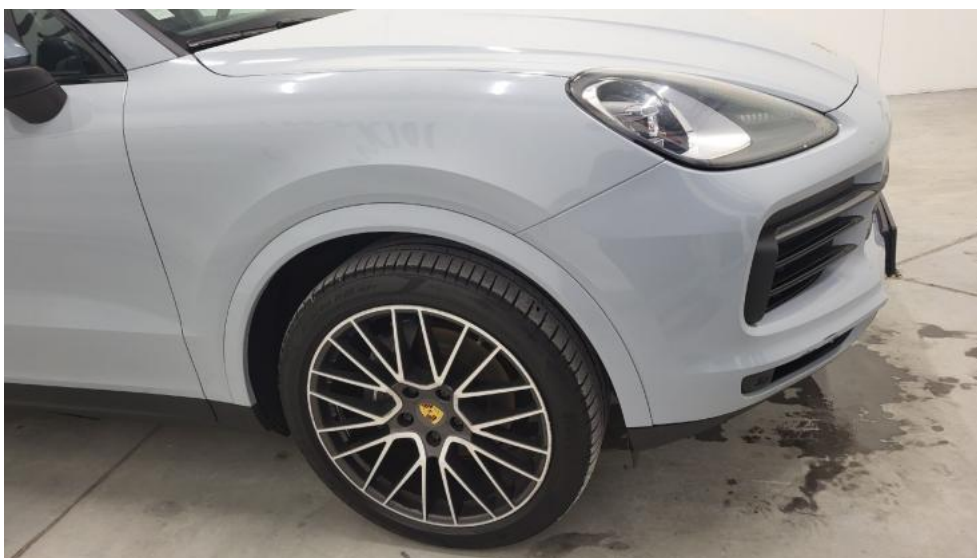
Fot. 4.
Bok prawy z przodu

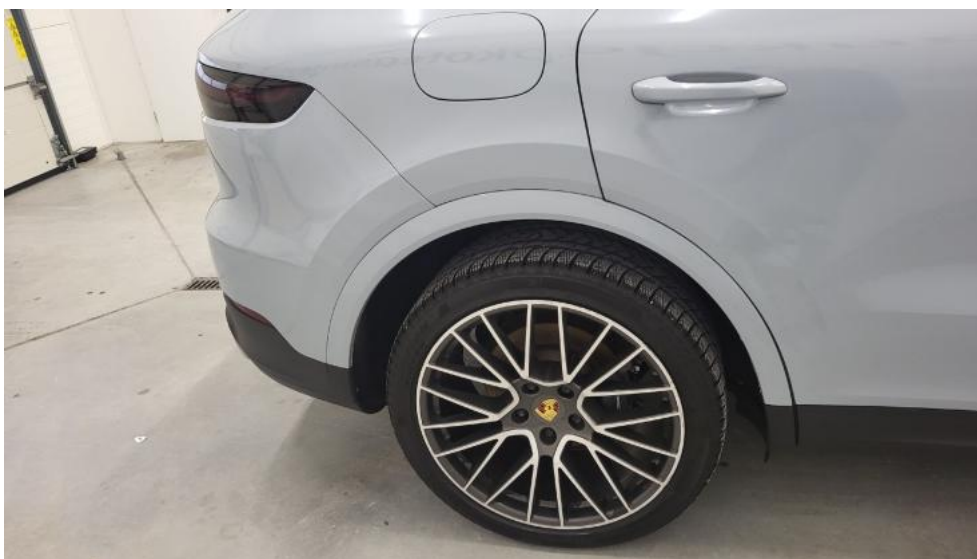
Fot. 5.
Bok prawy z tyłu

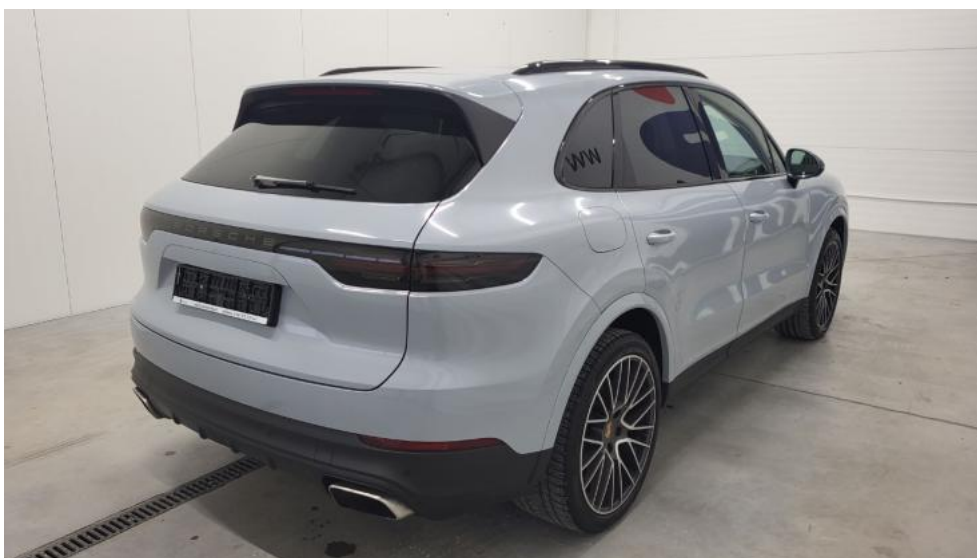
Fot. 6.
Przekątna tylna prawa

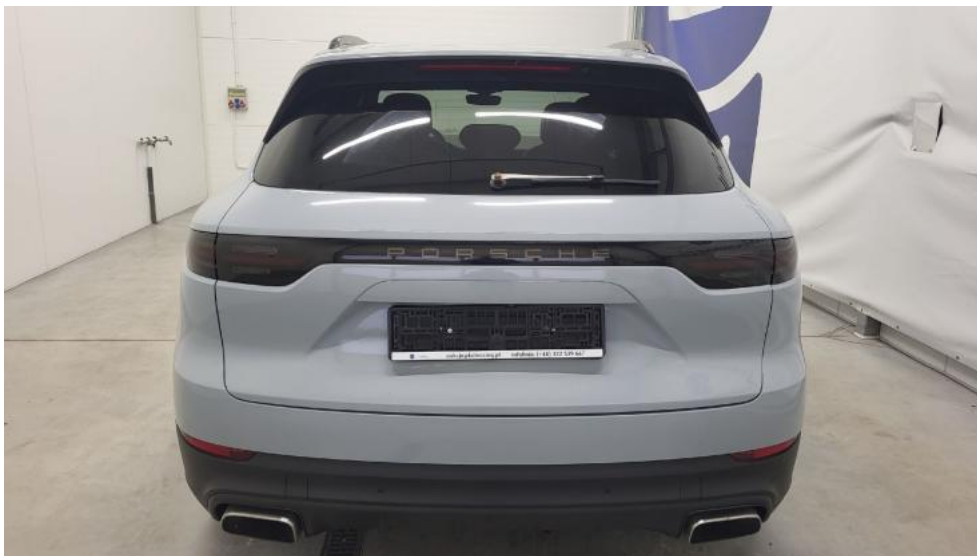
Fot. 7.
Tyl

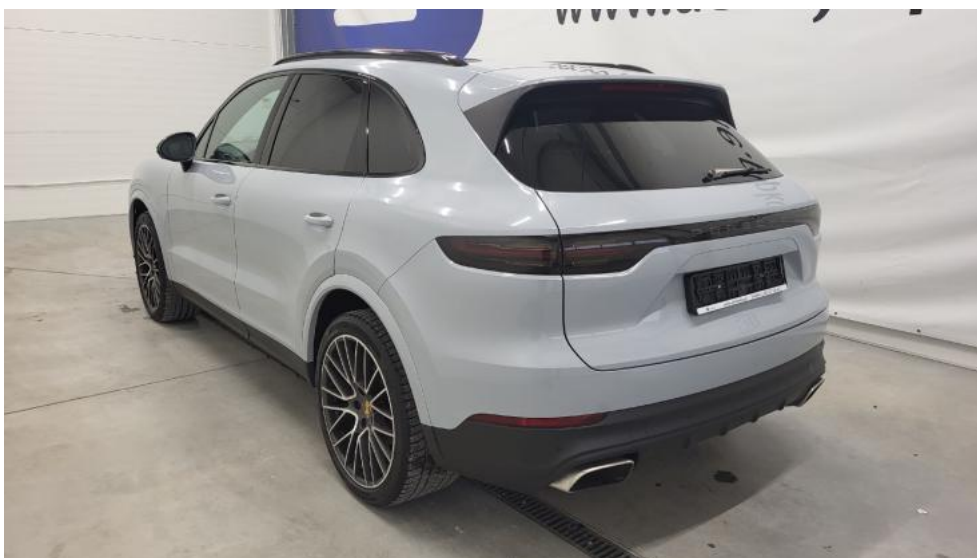
Fot. 8.
Przekątna tylna lewa

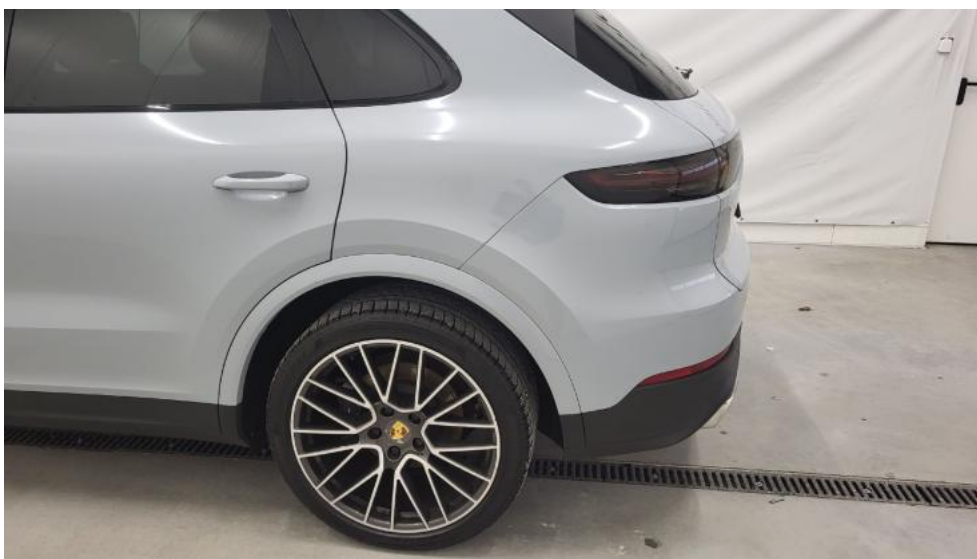
Fot. 9.
Bok lewy z tyłu

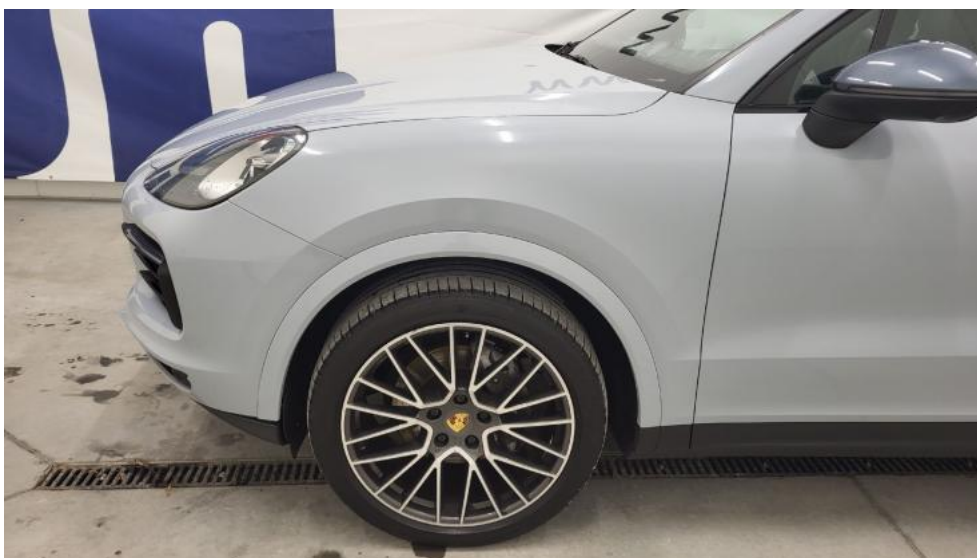
Fot. 10.
Bok lewy z przodu

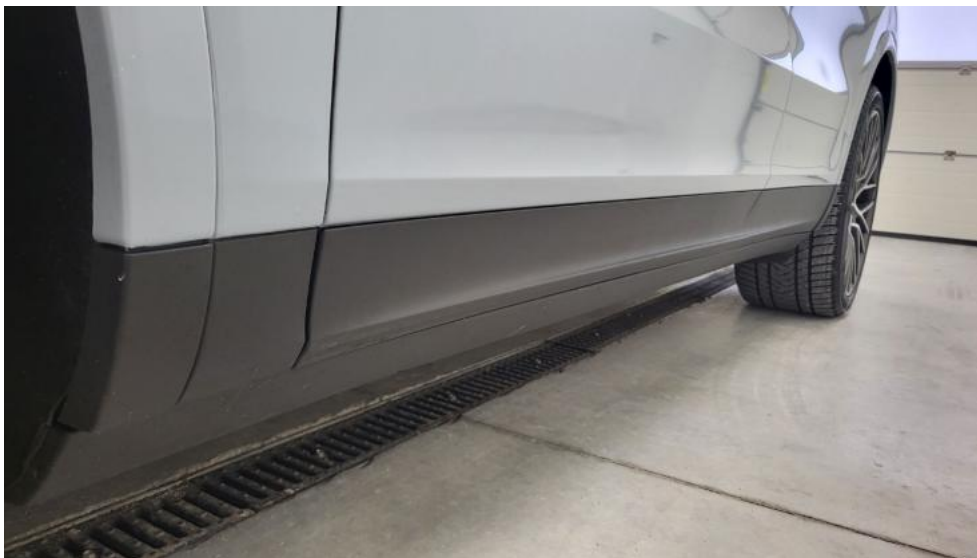
Fot. 11.
Próg lewy (widok od przodu)

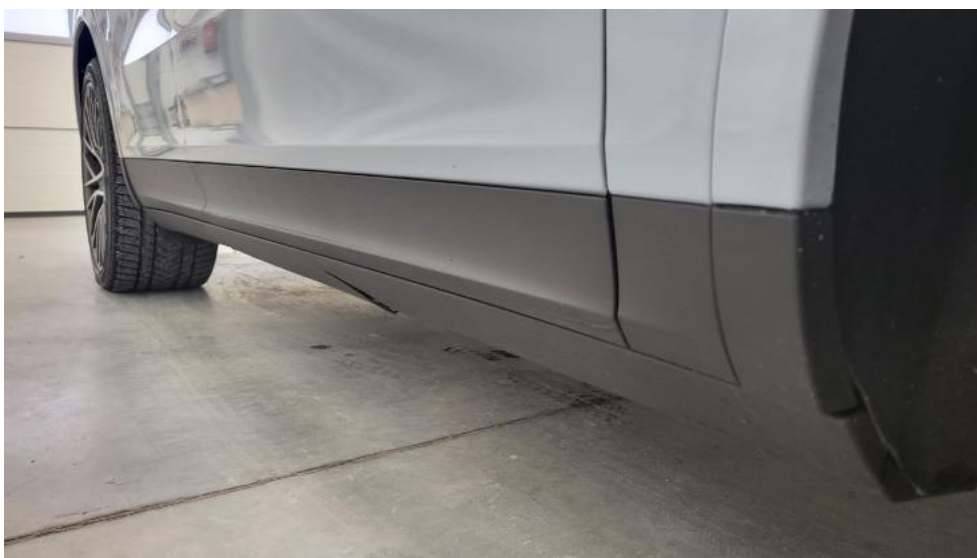
Fot. 12.
Próg prawy (widok od przodu)

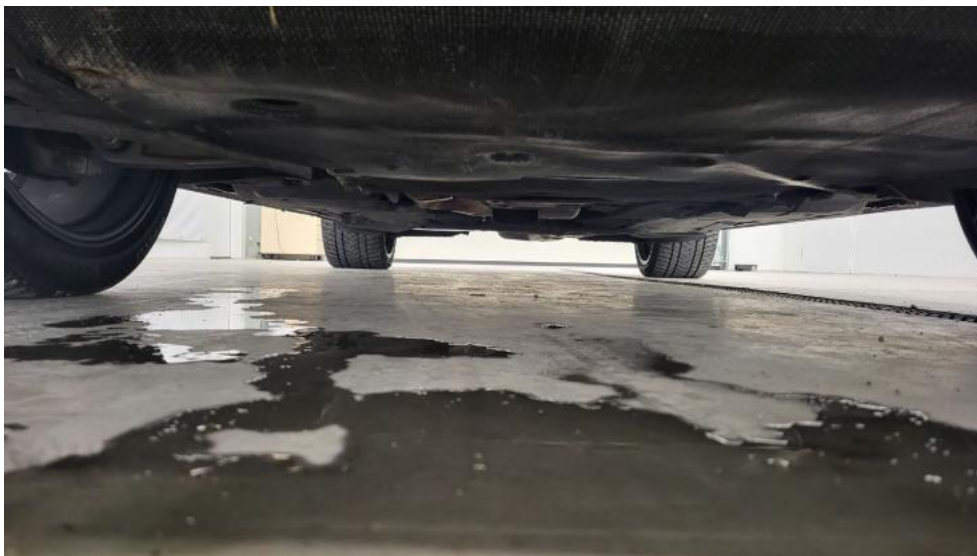
Fot. 13.
Spód pojazdu przód

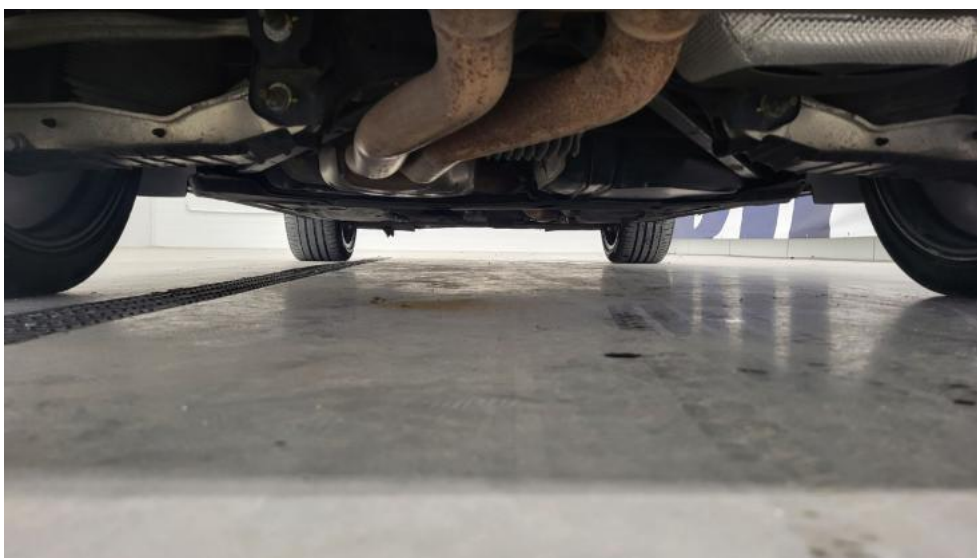
Fot. 14.
Spód pojazdu tył

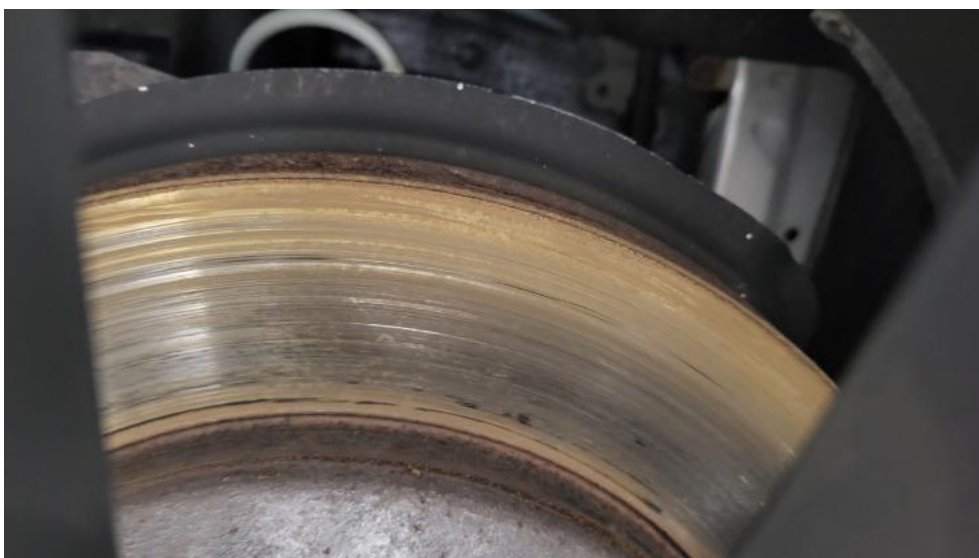
Fot. 16.
Tarcza hamulcowa tylna prawa

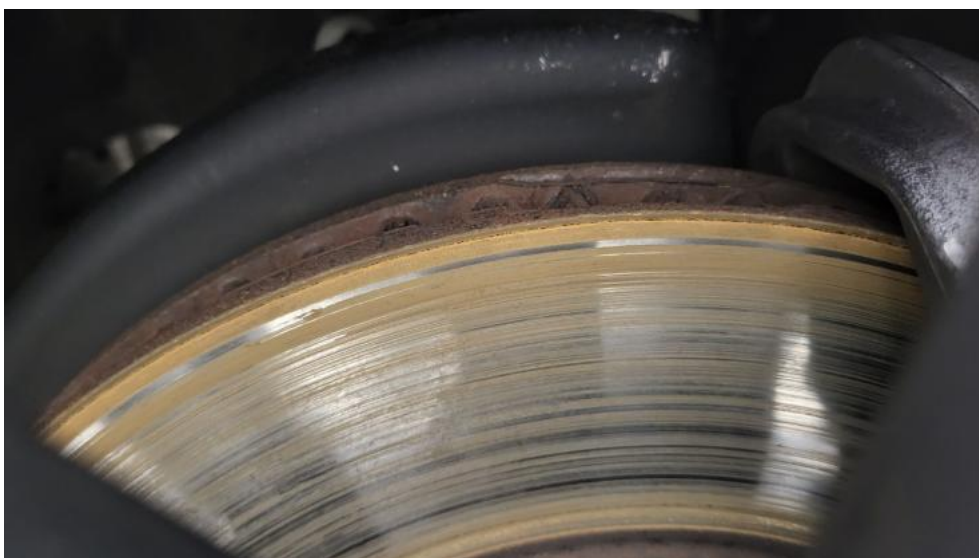
Fot. 18.
Tarcza hamulcowa przednia lewa

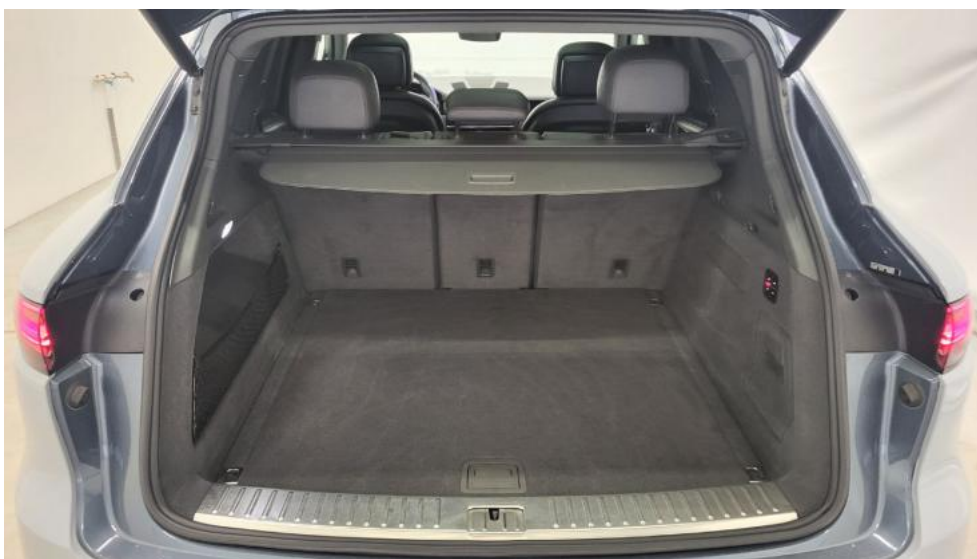
Fot. 19.
Bagażnik

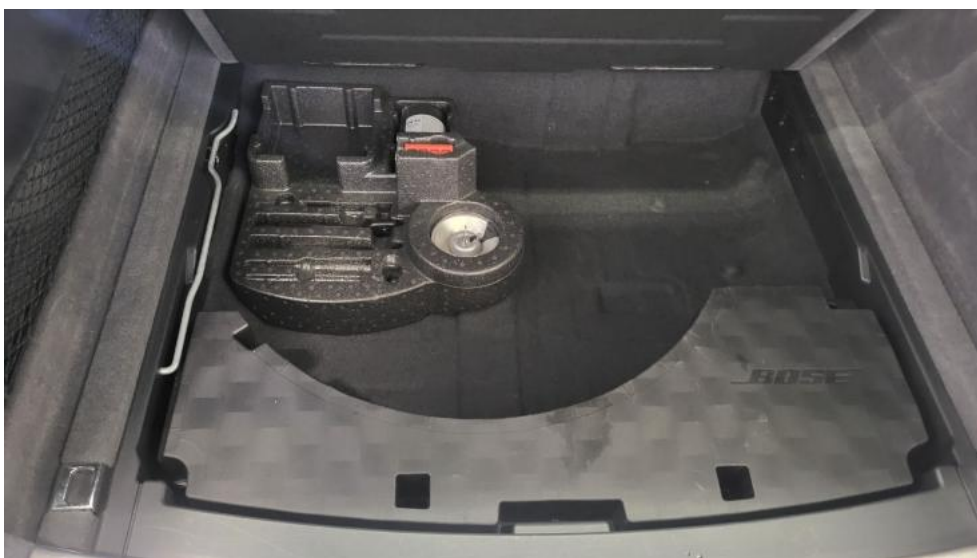
Fot. 20.
Koło zapasowe

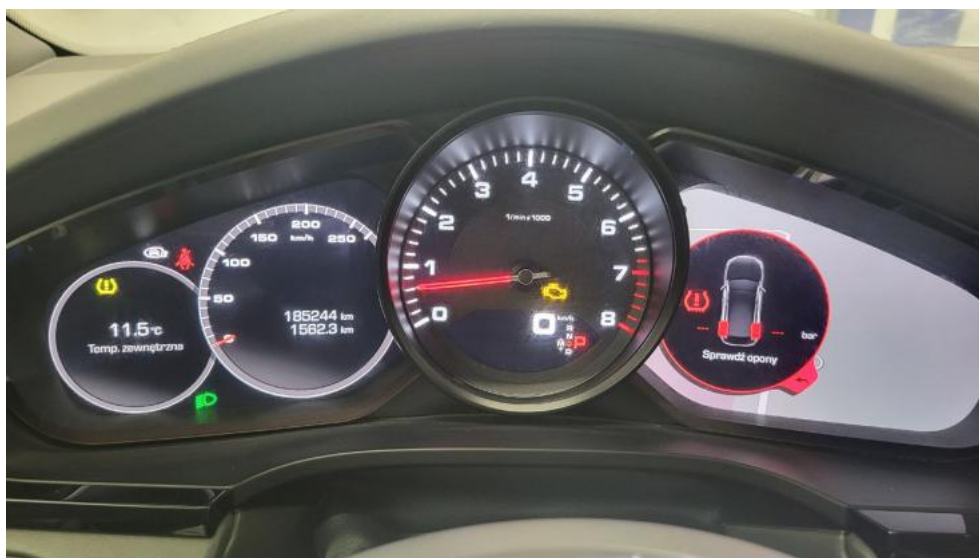
Fot. 24.
Zestaw wskaźników - przebieg

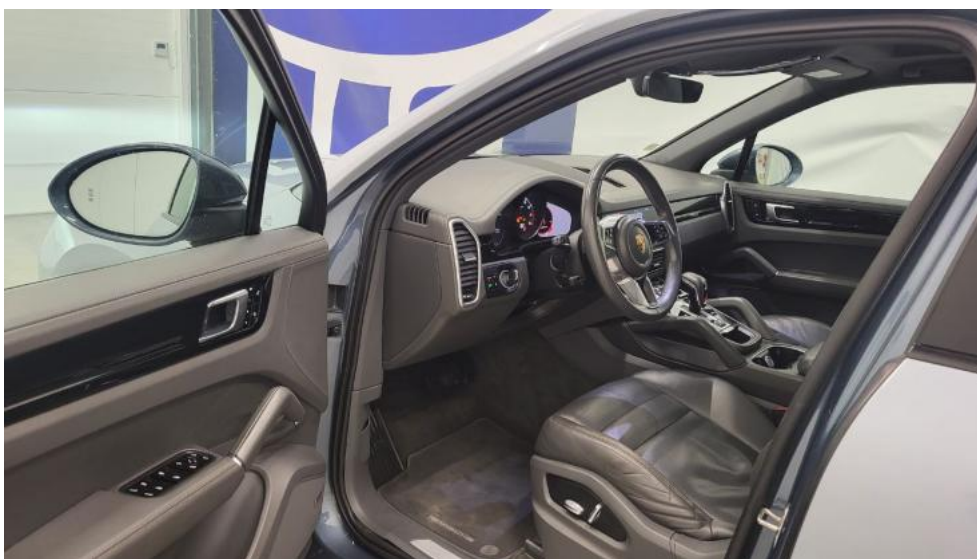
Fot. 25.

Widok przez otwarte drzwi przednie lewe

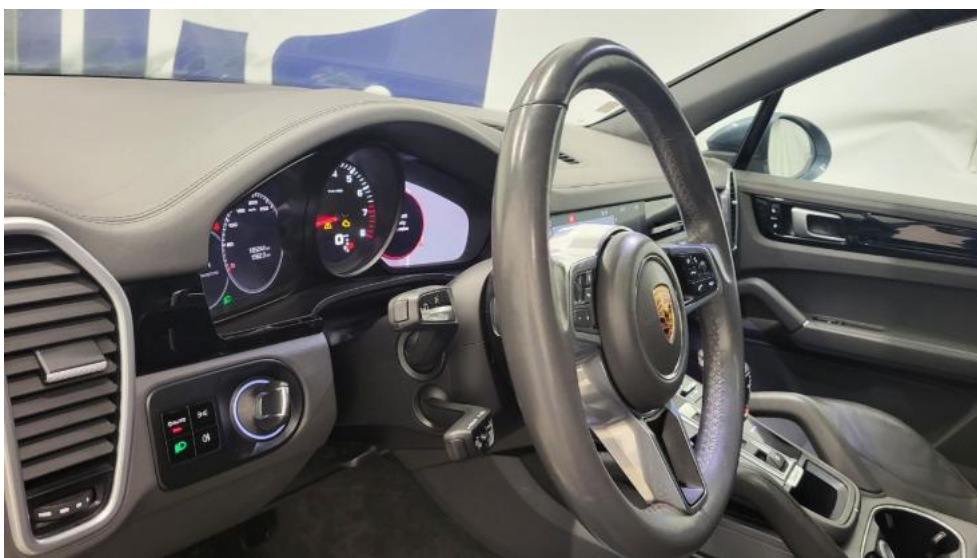
Fot. 26.

Kierownica z lewej strony

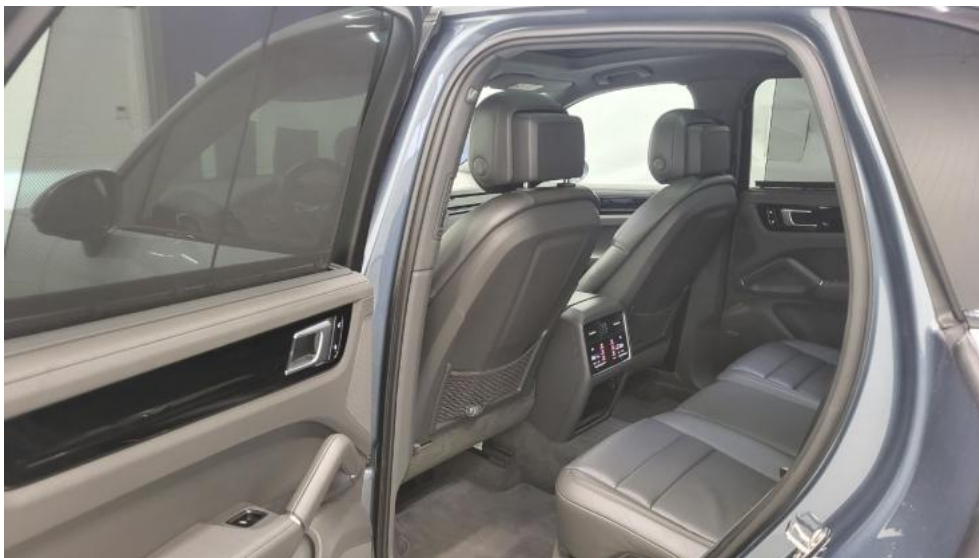
Fot. 27.
Widok przez otwarte drzwi tylne lewe

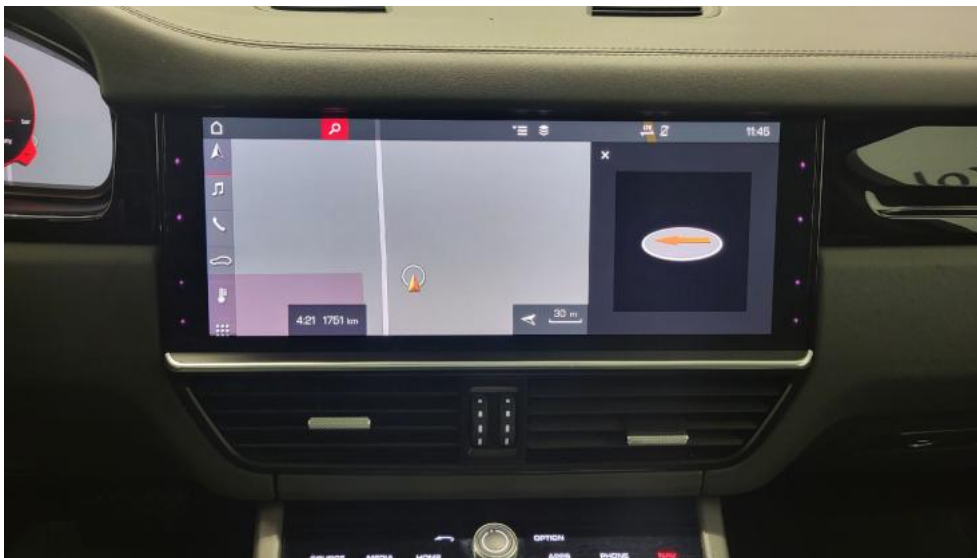
Fot. 29.
Konsola środkowa

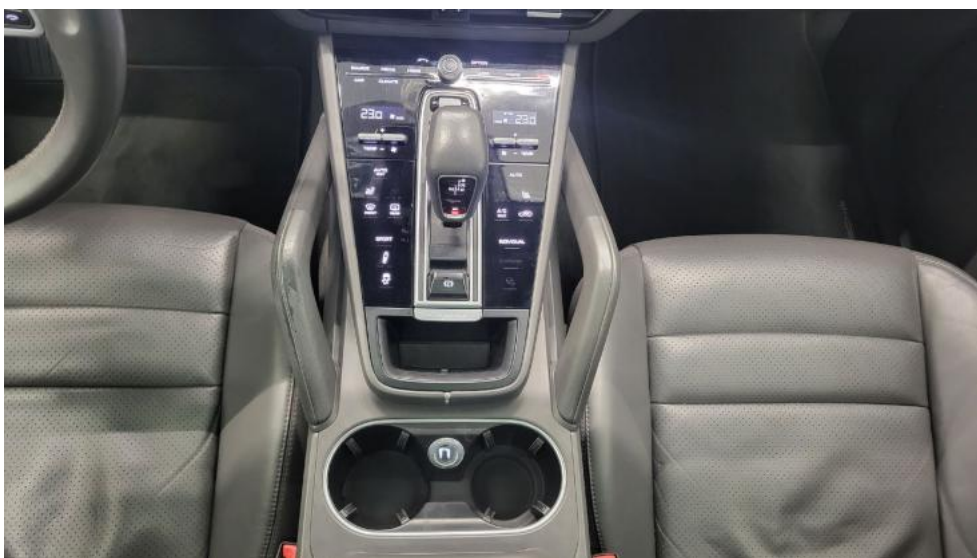
Fot. 30.
Tunel środkowy

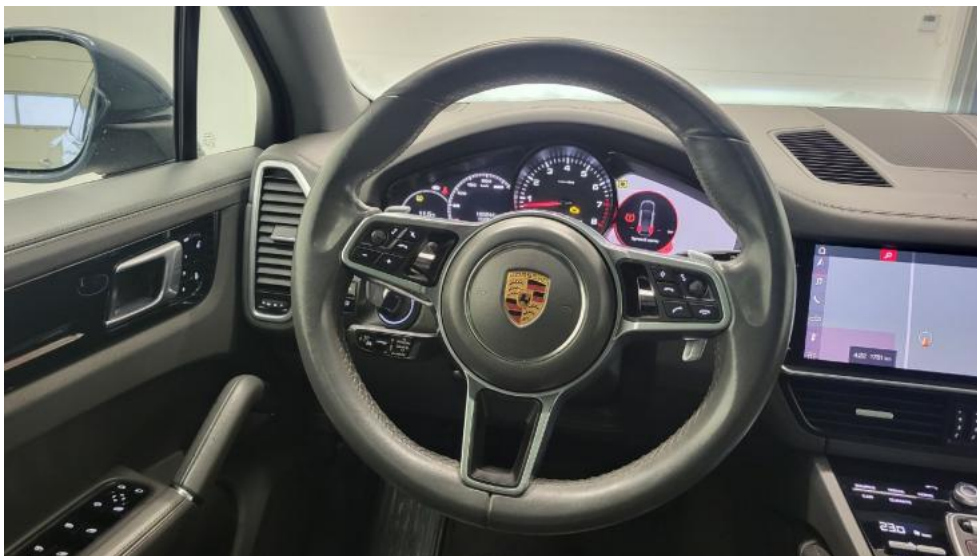
Fot. 31.
Kierownica (na wprost)

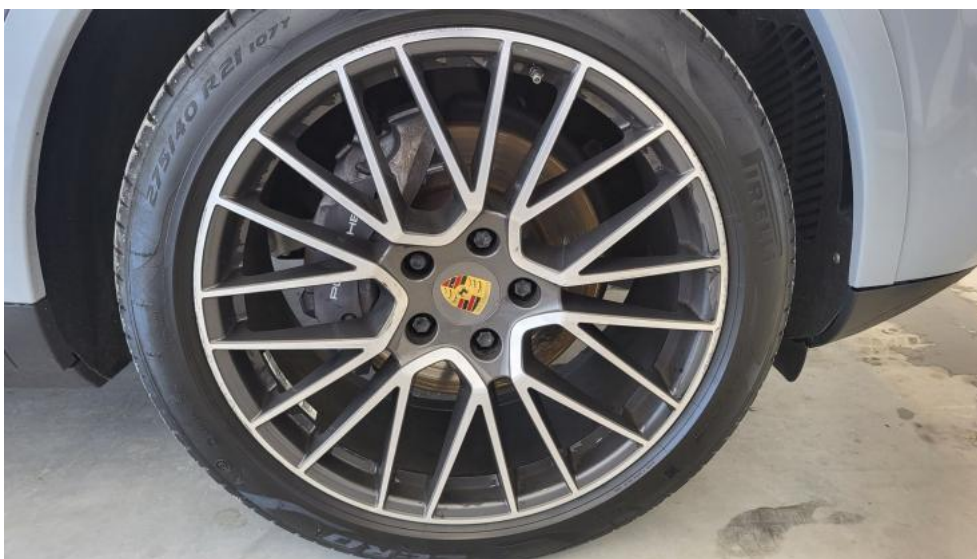
Fot. 49.

Felga aluminiowa przednia P - zdjęcie poglądowe 1

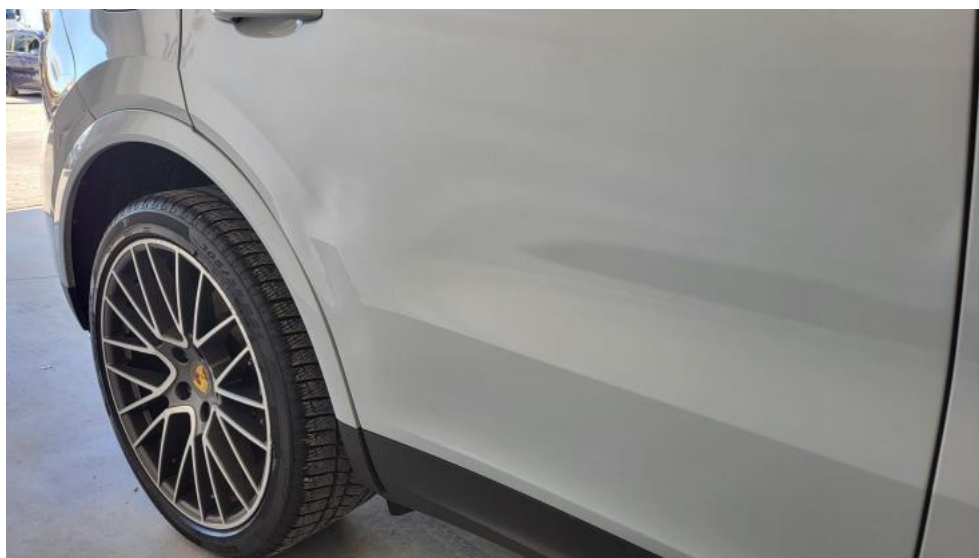
Fot. 54.
Drzwi tylne P - zdjęcie poglądowe 1

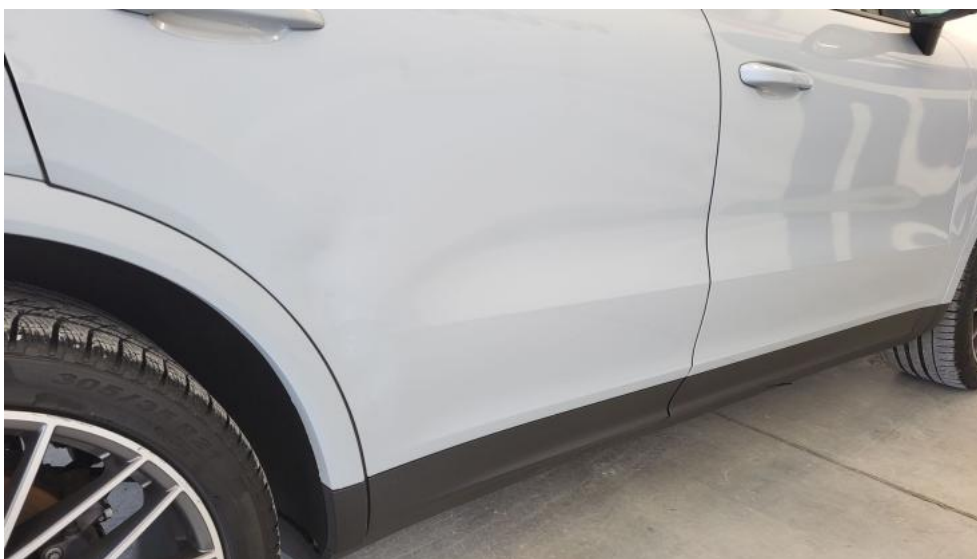
Fot. 55.
Drzwi tylne P - zdjęcie poglądowe 2

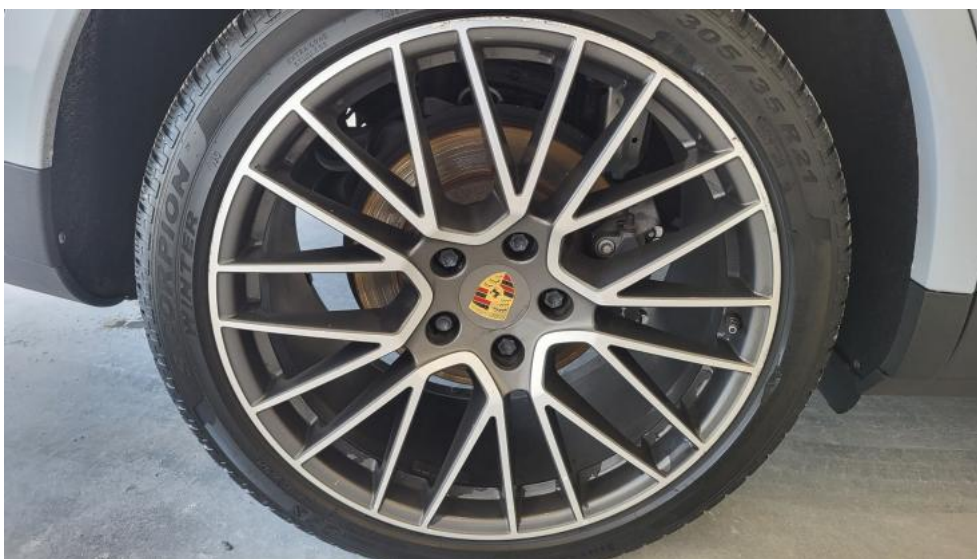
Fot. 59.
Felga aluminiowa tylna P - zdjęcie poglądowe 1

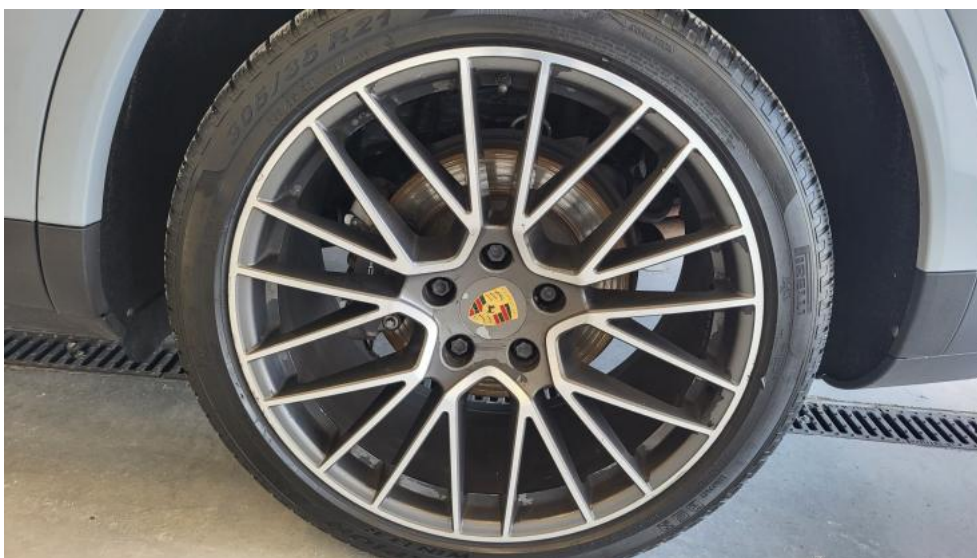
Fot. 64.
Felga aluminiowa tylna L - zdjęcie poglądowe 1

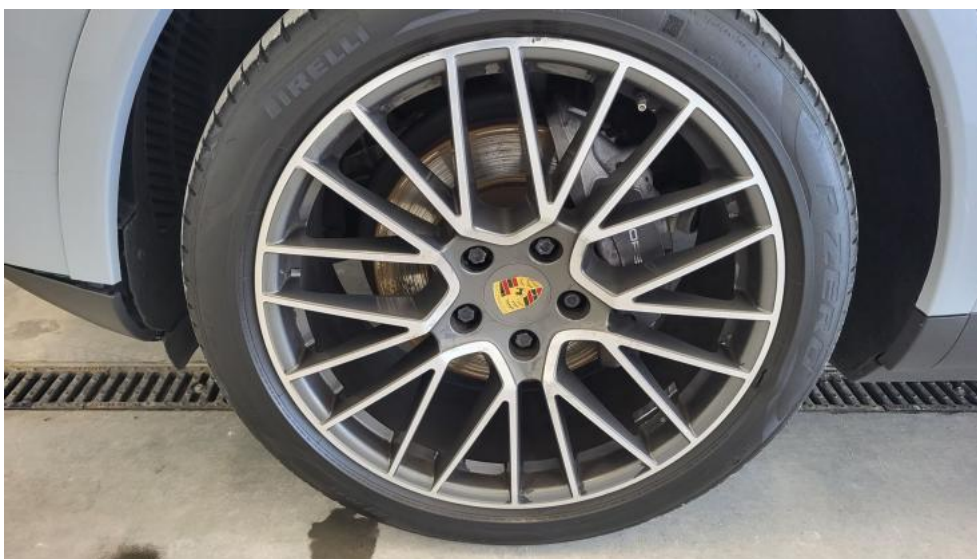
Fot. 73.
Felga Aluminiowa przednia L - zdjęcie poglądowe 1
