Nr zlecenia DEKRA: PKOL(W)/LODZ/100054/24/12/30
Nr zlecenia/szkody: 50598
Data zlecenia: 30-12-2024

Dane pojazdu

Grupa obiektów (Eurotax)	samochody terenowe
Kod EC (Eurotax)	0135296
Producent	LEXUS
Model	UX 18-24
Typ/wersja	UX 250h GPF Prestige AWD
Rodzaj nadwozia	KOM
Liczba drzwi/liczba miejsc	5/5
Masa własna [kg]	1629
Dopuszczalna masa całkowita [kg]	2110
Rozstaw osi 1/2	2640
Rodzaj silnika	z zapłonem iskrowym
Układ oczyszczana spalin	GPF
Oznaczenie silnika	hybrydowy
Pojemność silnika [ccm]	1987
Moc silnika [KM/kW]	152/112
Skrzynia biegów	automatyczna
Nr rejestracyjny	WR369AY
VIN	JTHU95BHX02008729
Data 1. rejestracji	24-06-2019
Data nast. bad. techn.	28-06-2025
Rok produkcji	2019 (rok produkcji został zweryfikowany z zewnętrzną bazą danych)
Stan licznika [km]	107 000 (odczytany)
Kolor nadwozia/rodzaj powłoki	zielony/2-warstwowy metalizowany

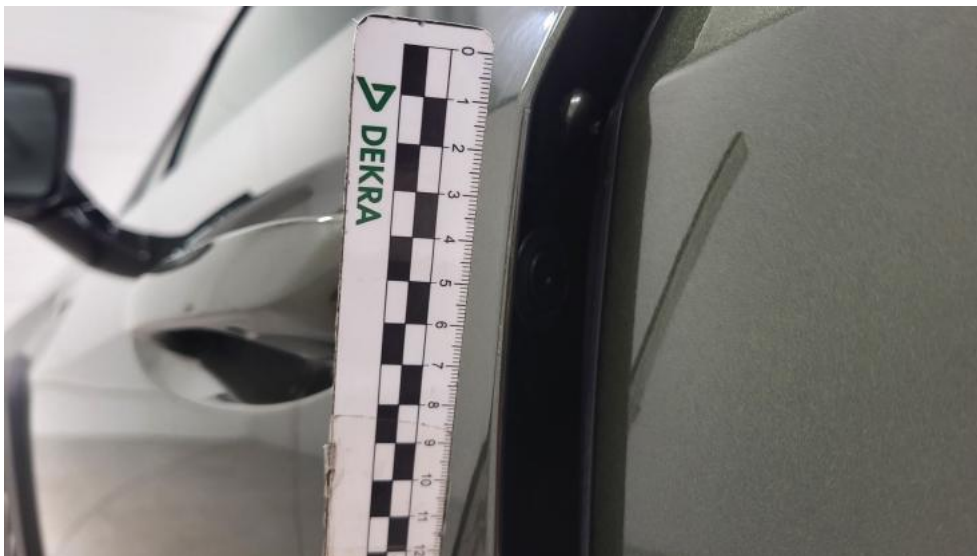
Fot. 69.

Drzwi przed L - Rysa/odprysk 1
