Nr zlecenia DEKRA: PKOL(W)/LODZ/97064/24/12/16
Nr zlecenia/szkody: 21/047336
Data zlecenia: 16-12-2024

Dane pojazdu

Grupa obiektów (Eurotax)	samochody terenowe
Kod EC (Eurotax)	0142328
Producent	AUDI
Model	e-tron Sportback 20-22
Typ/wersja	e-tron 50 Quattro S Line
Rodzaj nadwozia	hatchback
Liczba drzwi/liczba miejsc	5/5
Masa własna [kg]	2439
Dopuszczalna masa całkowita [kg]	3040
Rozstaw osi 1/2	2928
Rodzaj silnika	elektryczny
Układ oczyszczana spalin	-
Pojemność silnika [ccm]	0
Moc silnika [KM/kW]	314/230
Skrzynia biegów	automatyczna
Nr rejestracyjny	FZ0127R
VIN	WAUZZZGEXMB030245
Data 1. rejestracji	13-04-2021
Data nast. bad. techn.	13-04-2026
Rok produkcji	2021 (rok produkcji został zweryfikowany z zewnętrzną bazą danych)
Stan licznika [km]	49 258 (odczytany)
Kolor nadwozia/rodzaj powłoki	grafitowy/ klejony granatową /2-warstwowy metalizowany

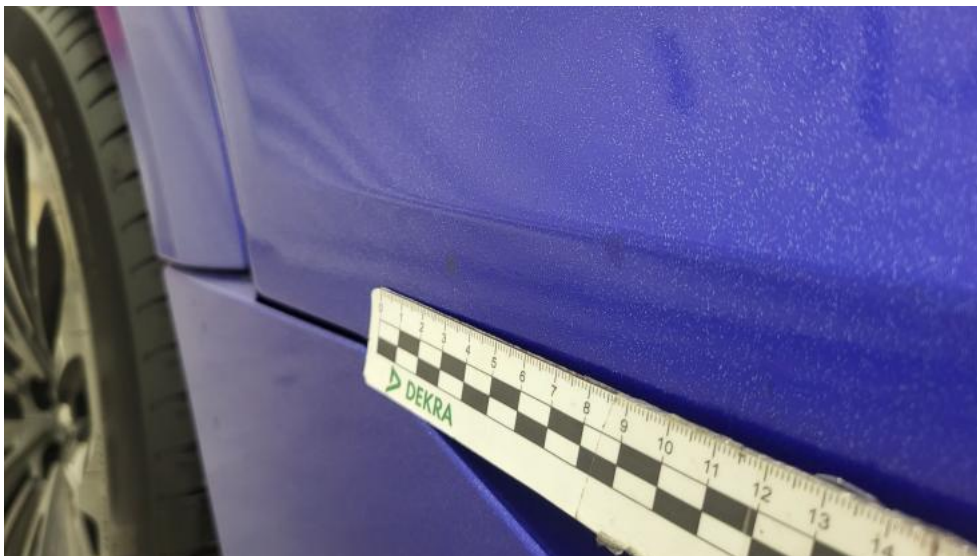
Fot. 63.
Drzwi tylne P - Wgniecenie/odkształcenie 1

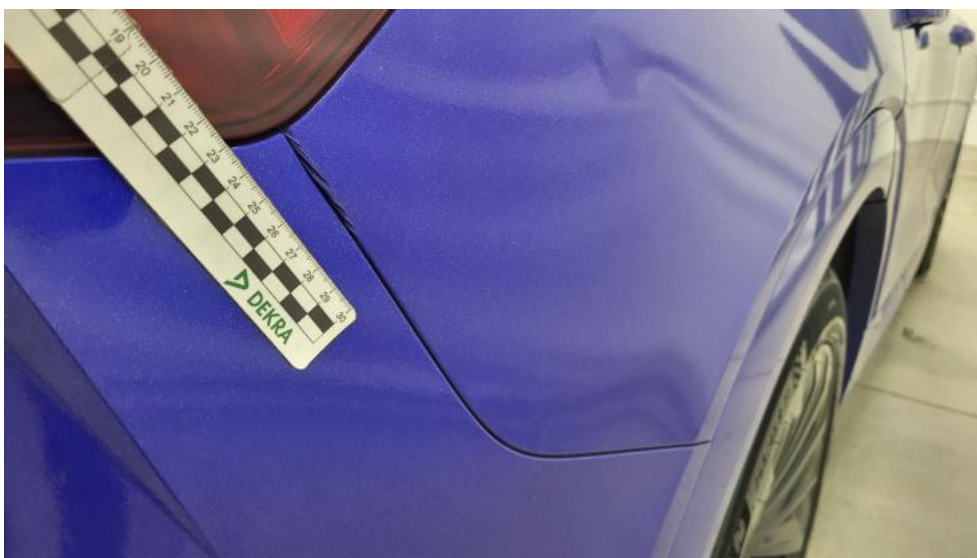
Fot. 64.
Błotnik tylny P / Ściana boczna P - zdjęcie pogładowe 1
