Nr zlecenia DEKRA: PKOL(W)/LODZ/36903/26/04/28
Nr zlecenia/szkody: 21/059807
Data zlecenia: 28-04-2026

Dane pojazdu

Grupa obiektów (Eurotax)	samochody terenowe
Kod EC (Eurotax)	151275
Producent	VOLKSWAGEN
Model	Tiguan Allspace 21-24
Typ/wersja	Tiguan Allspace 2.0 TSI 4Mot. Elegance DSG 7os.
Rodzaj nadwozia	KOM
Liczba drzwi/liczba miejsc	5/7
Masa własna [kg]	1829
Dopuszczalna masa całkowita [kg]	2470
Rozstaw osi 1/2	2787
Rodzaj silnika	z zapłonem iskrowym
Pojemność silnika [ccm]	1984
Moc silnika [KM/kW]	190/140
Skrzynia biegów	automatyczna
Nr rejestracyjny	WZ102ES
VIN	WVGZZZ5NZNM029215
Data 1. rejestracji	20-01-2022
Data nast. bad. techn.	20-01-2027
Rok produkcji	2021 (rok produkcji został zweryfikowany z zewnętrzną bazą danych)
Stan licznika [km]	135 498 (odczytany)
Kolor nadwozia/rodzaj powłoki	biały/UNI

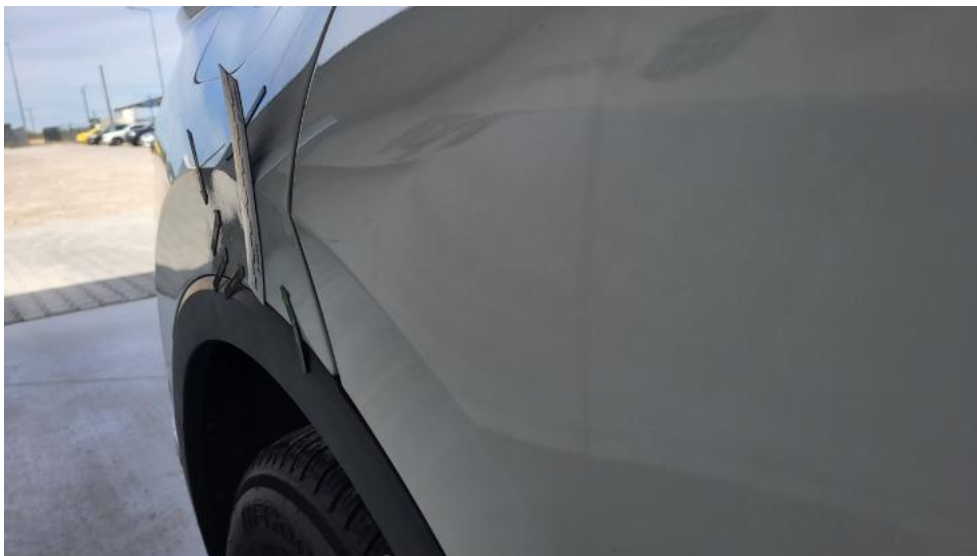
Fot. 59.
Błotnik tylny P / Ściana boczna P - Wgniecenie/odkształcenie 1

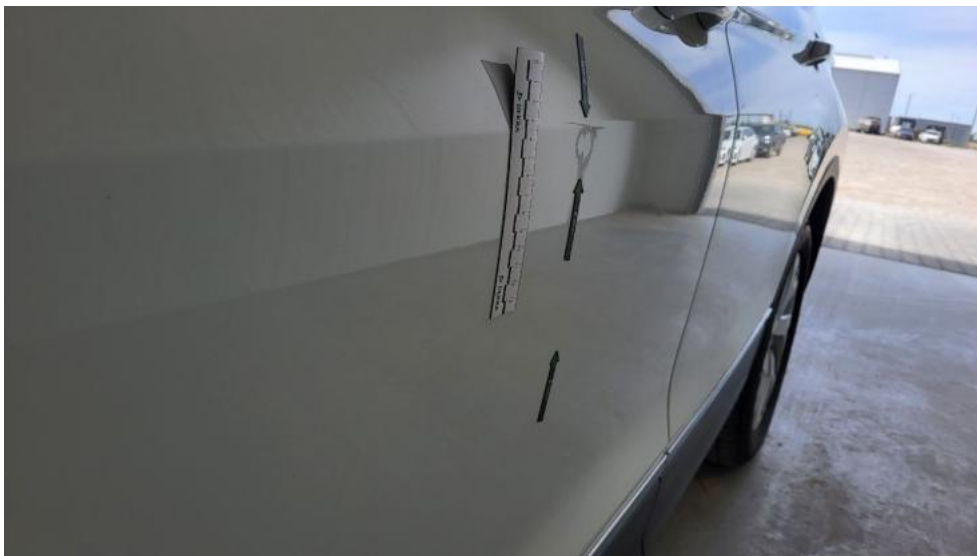
Fot. 71.
Drzwi przed L - Wgniecenie/odkształcenie 1

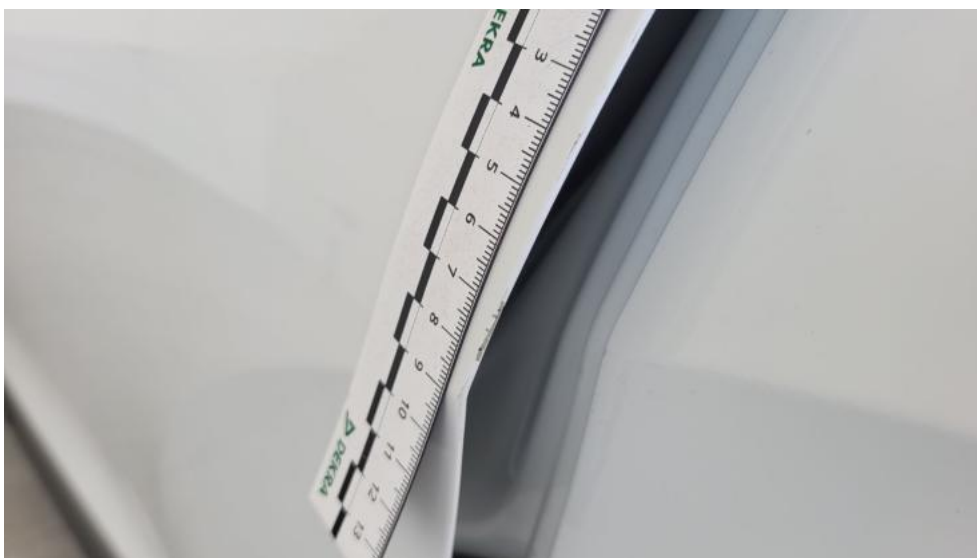
Fot. 72.
Drzwi tylne L - Rysa/odprysk 1

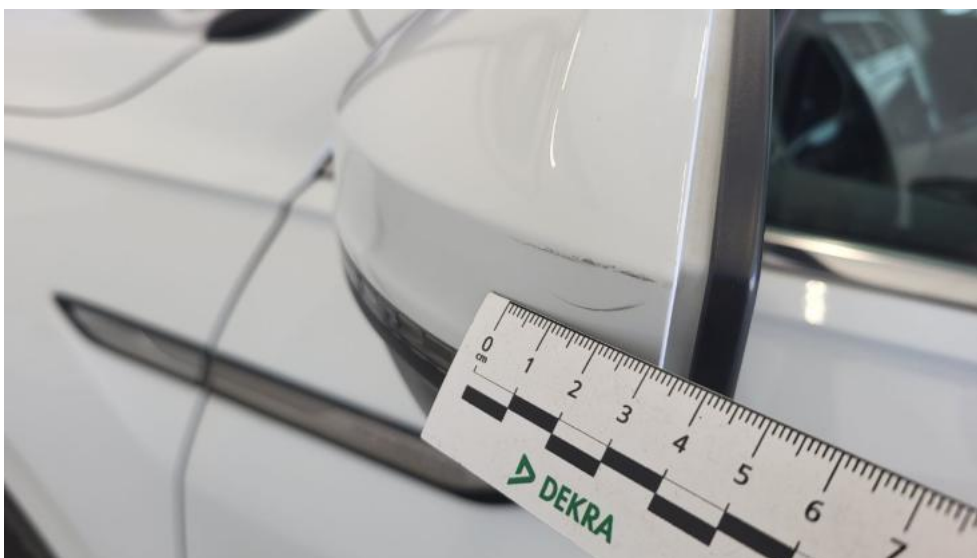
Fot. 74.
Lusterko zew L - Rysa/odprysk 1

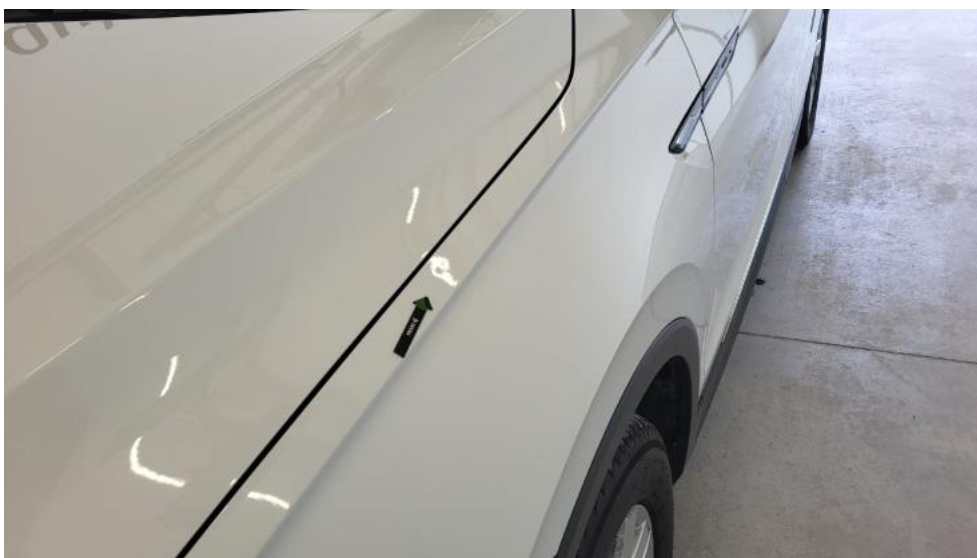
Fot. 76.
Błotnik przedni L - Wgniecenie/odkształcenie 1

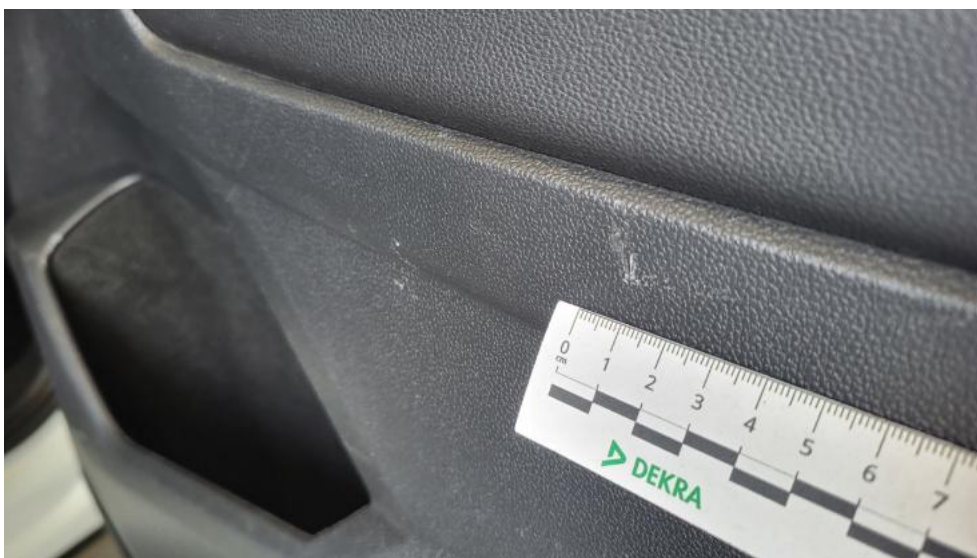
Fot. 82.
Tapicerka drzwi tylnych P - Rysa/odprysk 1

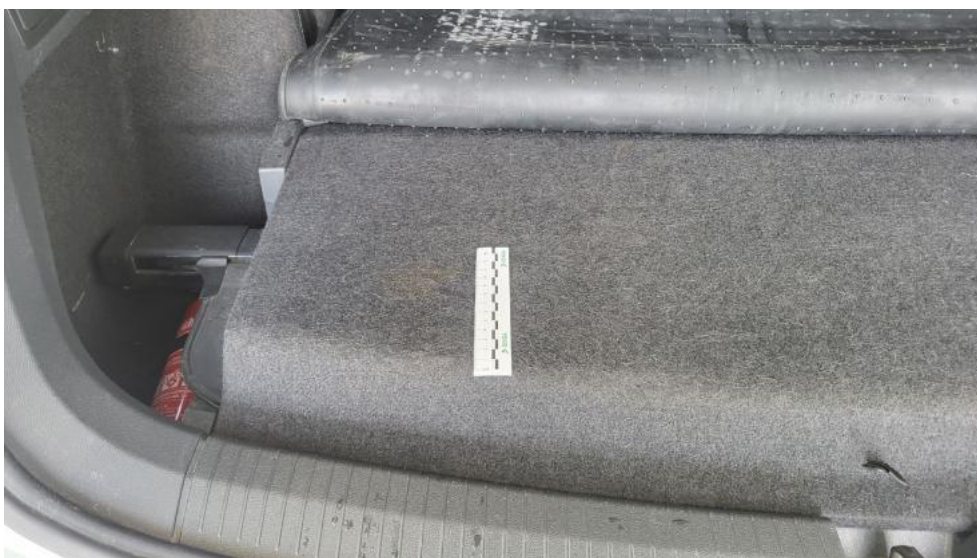
Fot. 86.
Wykładzina podłogi bagażnika - Inne 1
