Nr zlecenia DEKRA: PKOL(W)/LODZ/07113/26/01/28  
Nr zlecenia/szkody: 25/036819  
Data zlecenia: 28-01-2026

**Dane pojazdu**

Grupa obiektów (Eurotax)	samochody terenowe
Kod EC (Eurotax)	0148414
Producent	AUDI
Model	Q7 19-24
Typ/wersja	Q7 50 TDI mHEV Quattro Tiptr.
Rodzaj nadwozia	KOM
Liczba drzwi/liczba miejsc	5/5
Masa własna [kg]	2296
Dopuszczalna masa całkowita [kg]	2850
Rozstaw osi 1/2	2995
Rodzaj silnika	z zapłonem samoczynnym
Układ oczyszczana spalin	KSC
Pojemność silnika [ccm]	2967
Moc silnika [KM/kW]	286/210
Skrzynia biegów	automatyczna
Nr rejestracyjny	FZ7666V
VIN	WAUZZZ4M1LD006964
Data 1. rejestracji	31-12-2020
Data nast. bad. techn.	29-01-2027
Rok produkcji	2019
Stan licznika [km]	149 140 (odczytany)
Kolor nadwozia/rodzaj powłoki	granatowy/2-warstwowy metalizowany

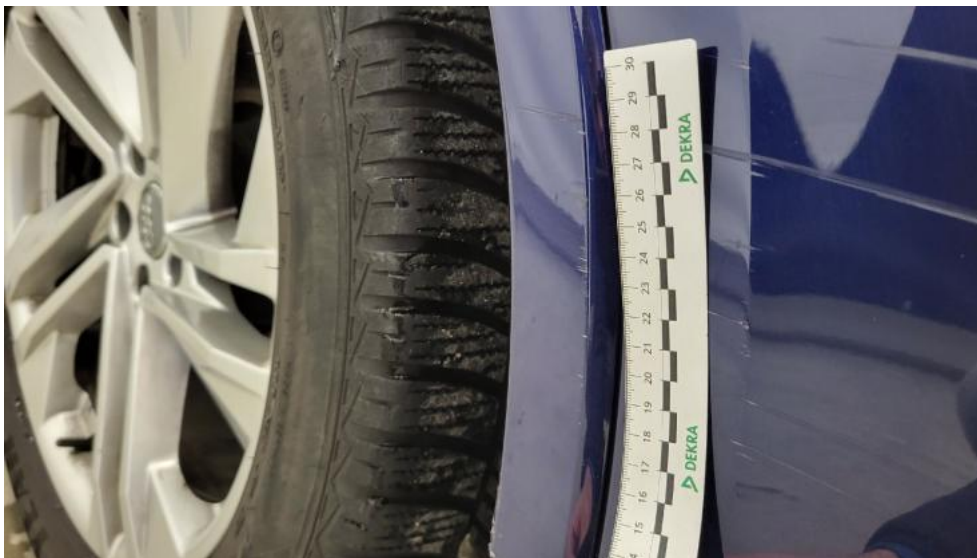
**Fot. 67.**

Listwa błotnika przedniego P - Rysa/odprysk 1
