DEKRA's commission No. : PKOL(W)/LODZ/16571/26/02/23  
commission/ damage No. : 22/036145  
Date of commission: 23-02-2026

**DEKRA Poland - Headquarters**  
02-673 Warszawa, ul. Konstruktorska 12A

| Manufacturer | DACIA |
| Model | Spring 21-24 |

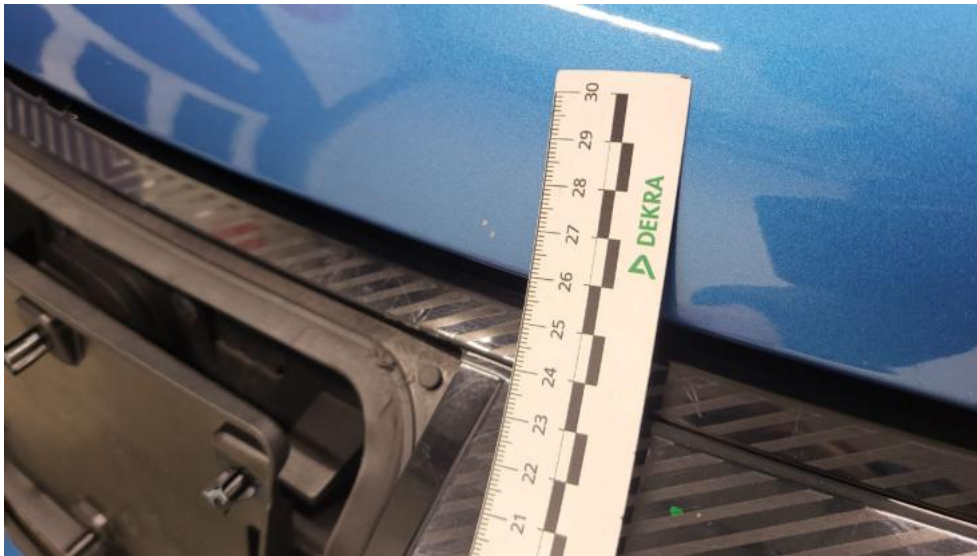
**Photo 43.**

Pokrywa komory silnika - Rysa/odprysk 1

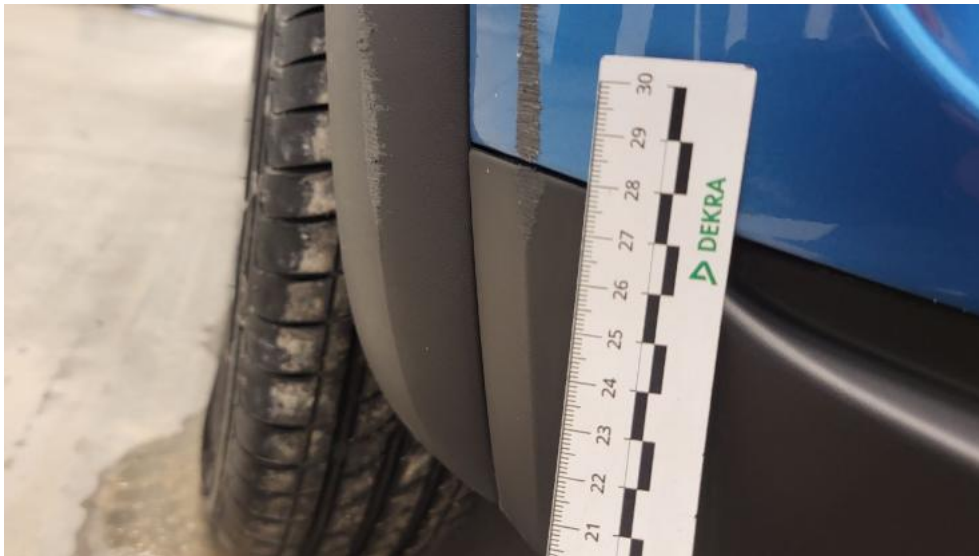
**Photo 51.**

Zderzak przedni cz dolna - Rysa/odprysk 2

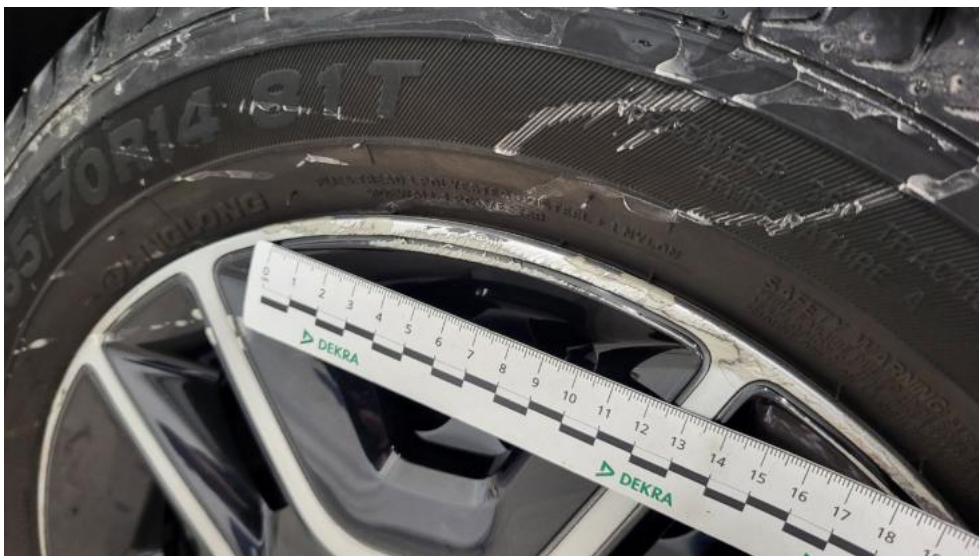
**Photo 52.**

Kołpak przedni P - Rysa/odprysk 1

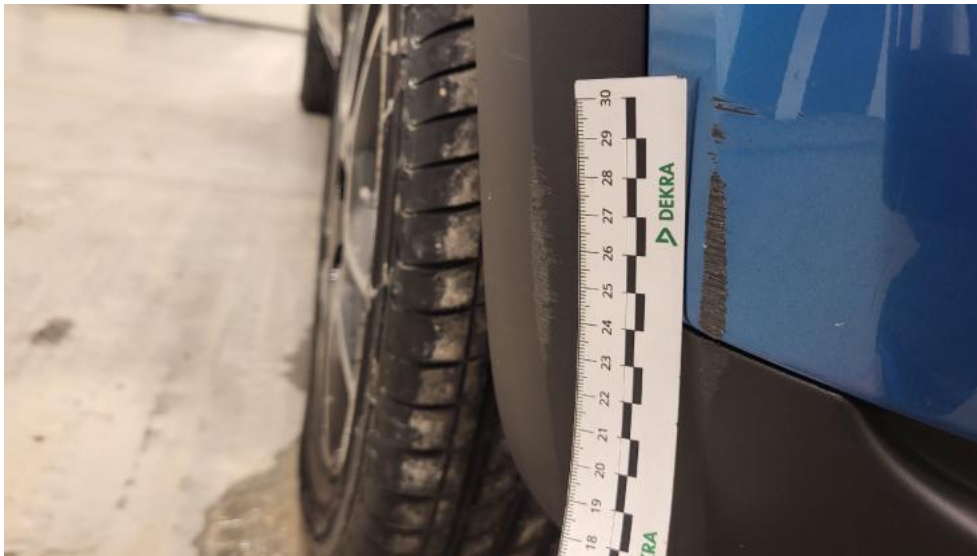
**Photo 53.**

Listwa błotnika przedniego P - Rysa/odprysk 1

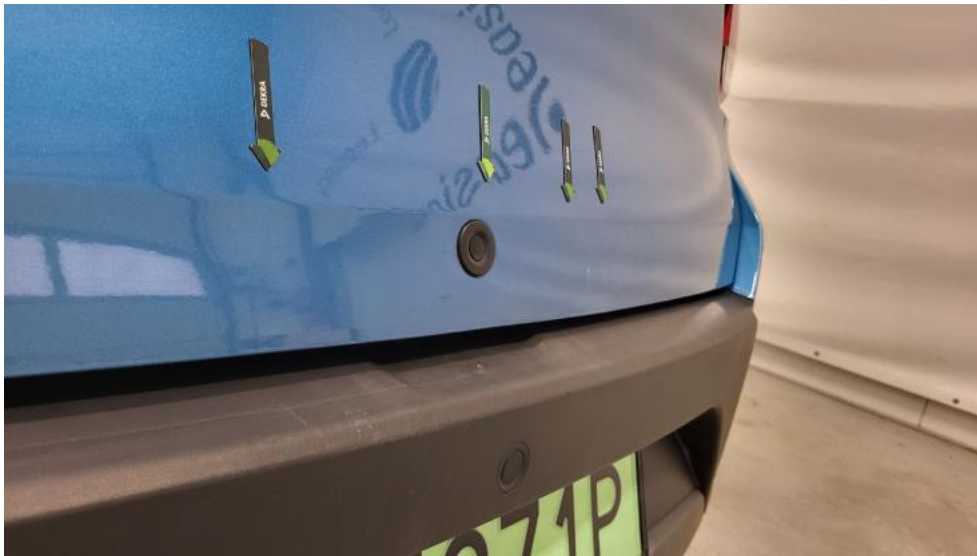
**Photo 63.**

Pokrywy bagażnika - Wgniecenie/odkształcenie 2

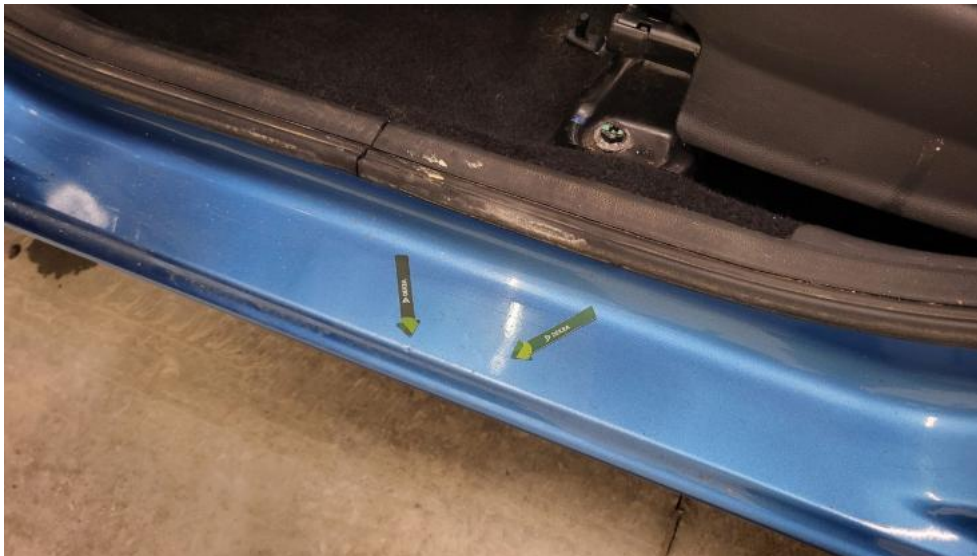
**Photo 77.**

Próg L - Wgniecenie/odształcenie 1

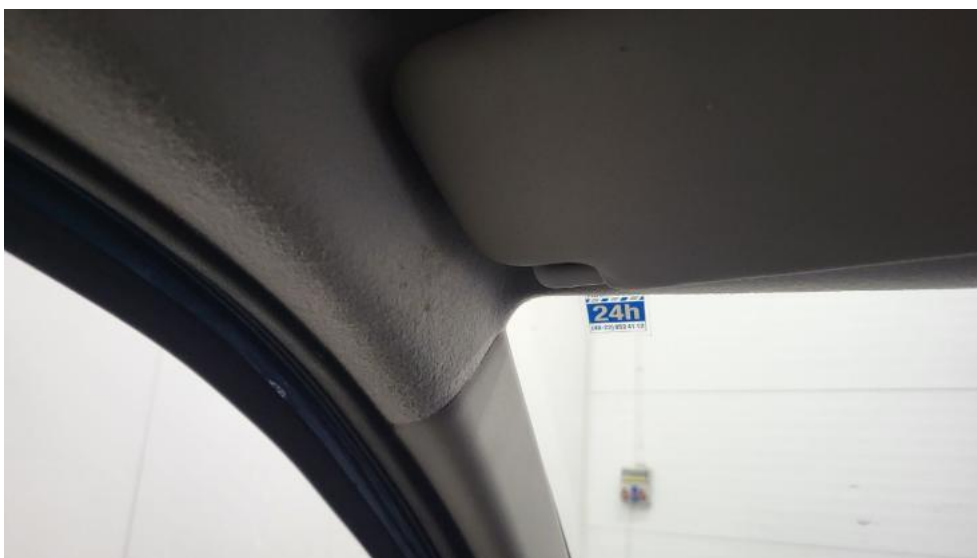
**Photo 84.**

Podsufitka - Inne 1
