DEKRA's commission No. : PKOL(W)/LODZ/21072/25/03/21  
commission/ damage No. : 21/032900  
Date of commission: 21-03-2025

**Vehicle data**

| Manufacturer | AUDI |
| Type / version | A6 Allroad 3.0 TDI Quattro S tronic |

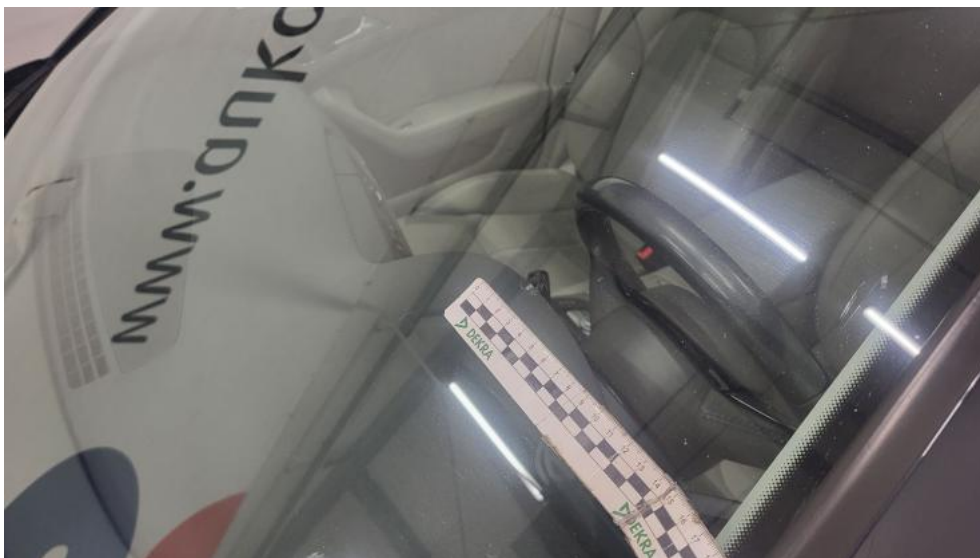
**Photo 40.**

Szyba czołowa - zdjęcie pogładowe 1

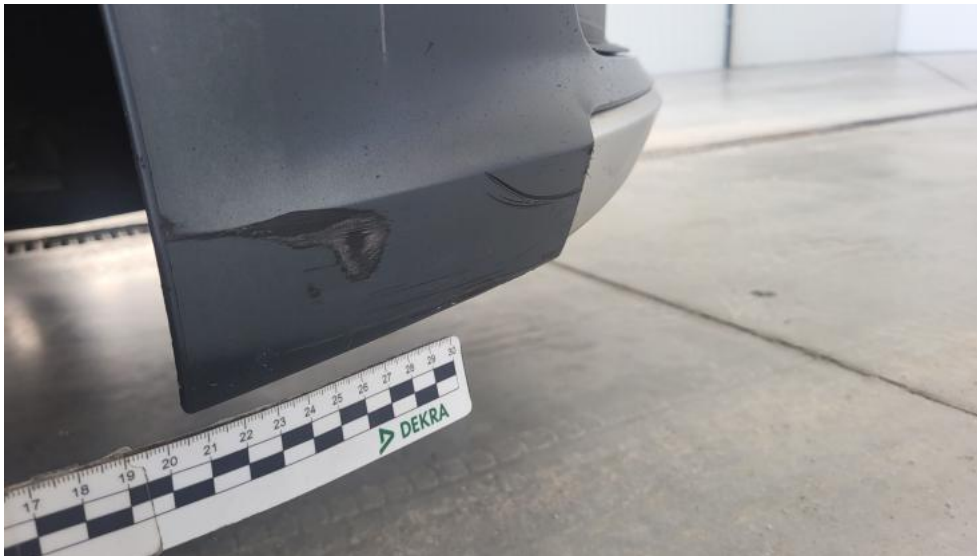
**Photo 45.**

Listwa zderzaka prz P - Rysa/odprysk 1

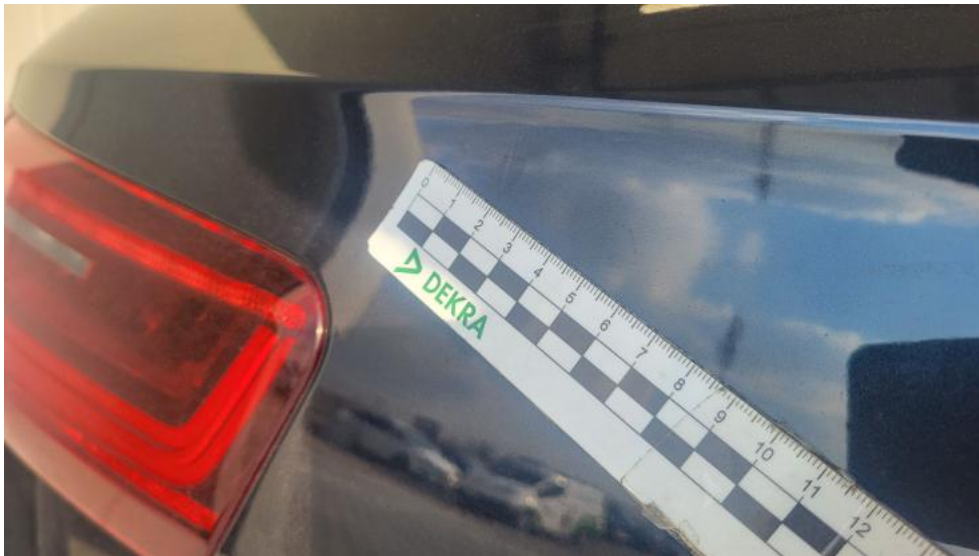
**Photo 55.**

Pokrywy bagażnika - Rysa/odprysk 1

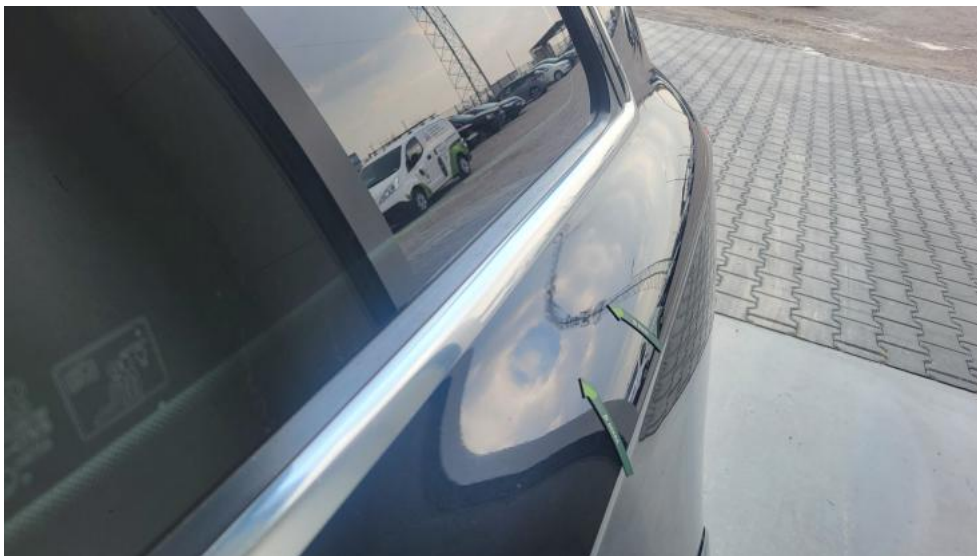
**Photo 61.**

Błotnik tylny L / Ściana boczna L - Wgniecenie/odkształcenie 1

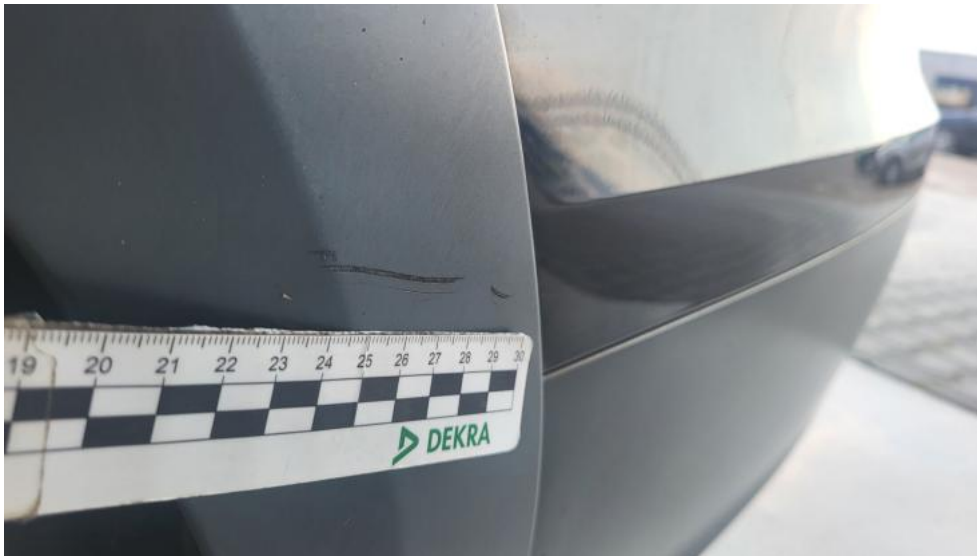
**Photo 63.**

Listwa zderzaka tylnego L - Rysa/odprysk 1

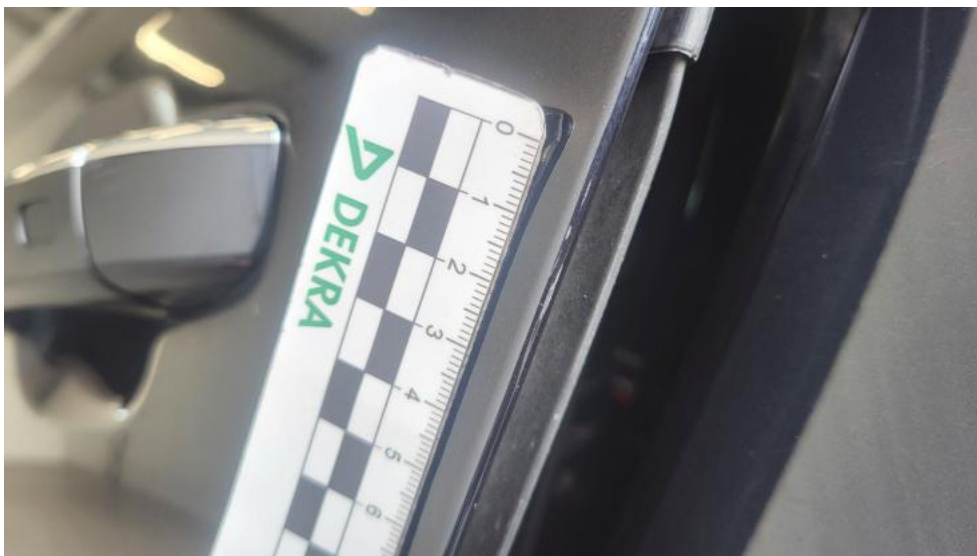
**Photo 64.**

Drzwi tylne L - Rysa/odprysk 1

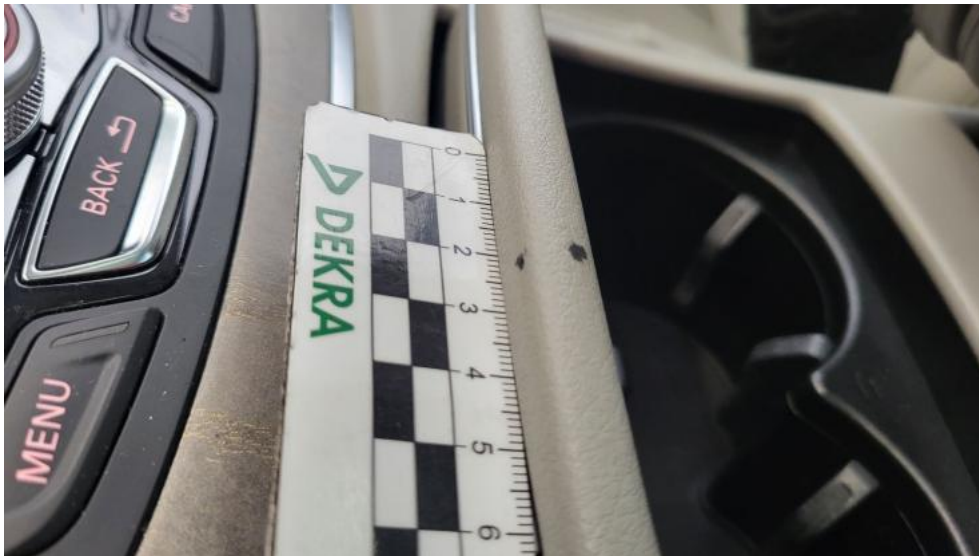
**Photo 69.**

Konsola tunelu śr. - Inne 1

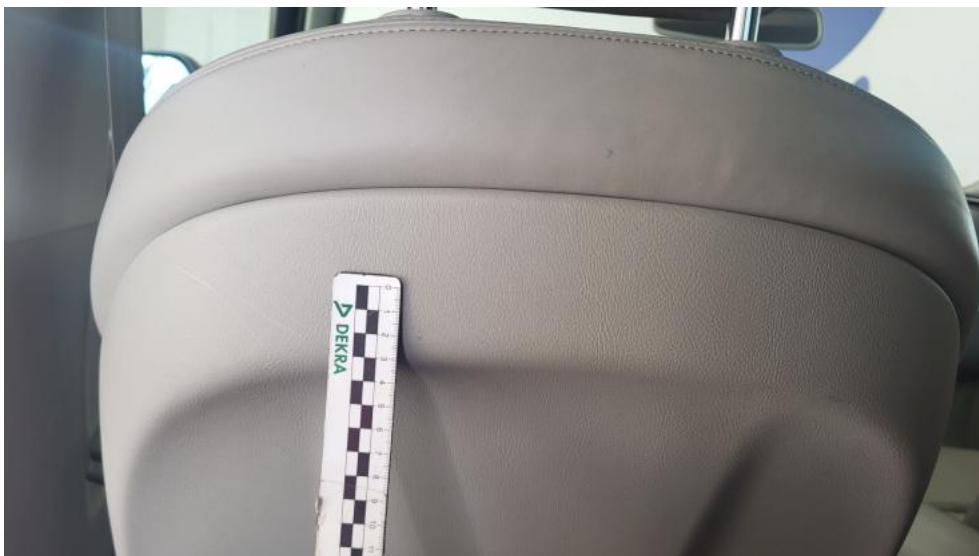
**Photo 70.**

Fotel prz. lew. - zdjęcie poglądowe 1

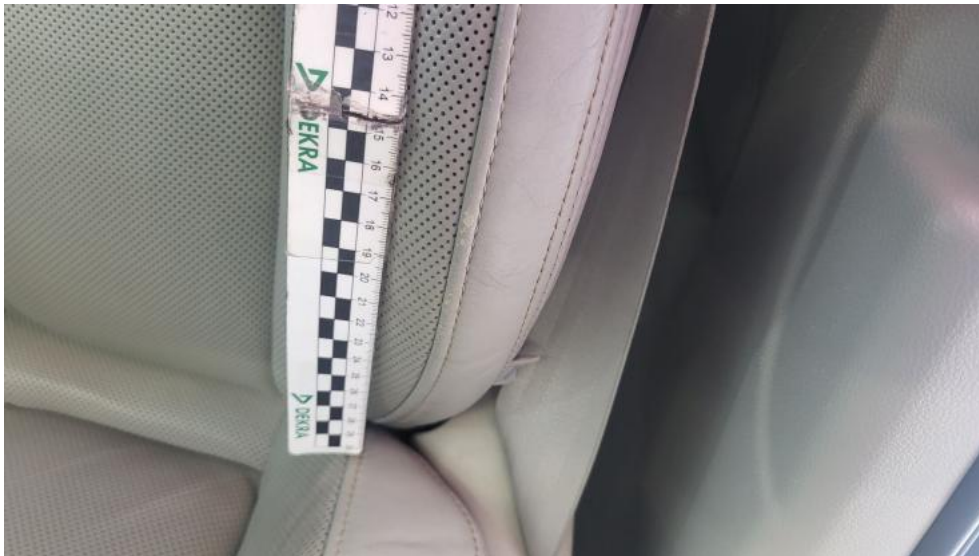
**Photo 73.**

Fotel prz. lew. - Inne 2

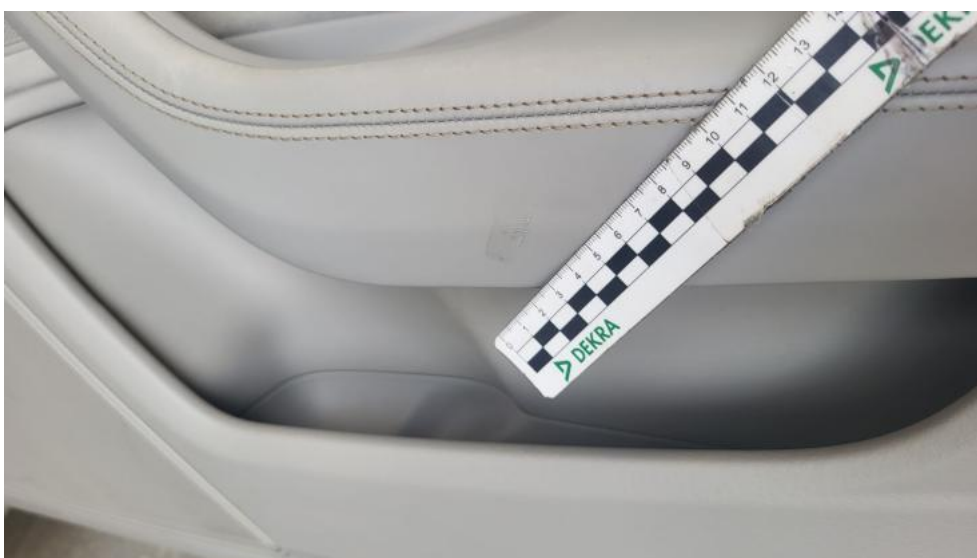
**Photo 76.**  
Tapicerka drzwi przednich L - zdjęcie pogładowe 1

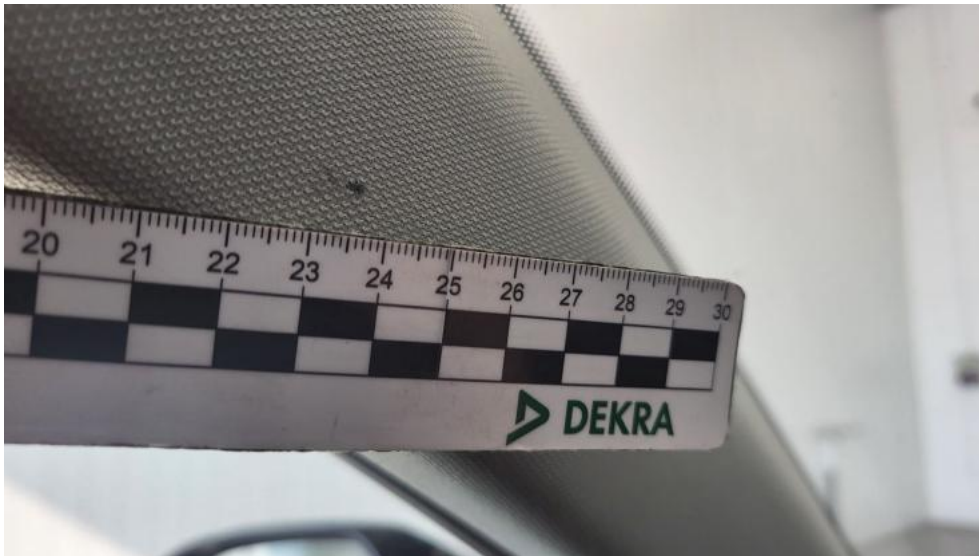
**Photo 81.**

Wykładzina(y) słupka przedniego L - Inne 1

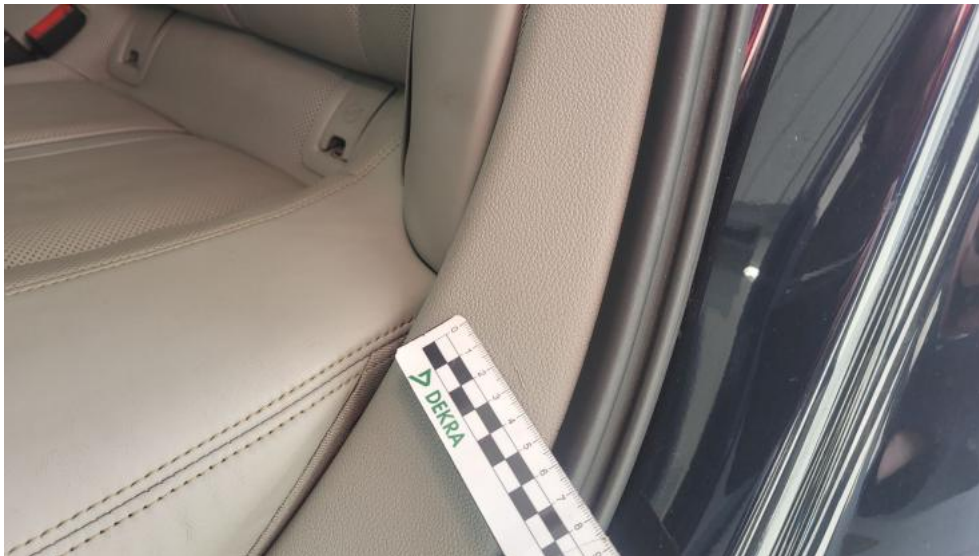
**Photo 83.**

Wykładzina(y) słupka tylnego L - Rysa/odprysk 1

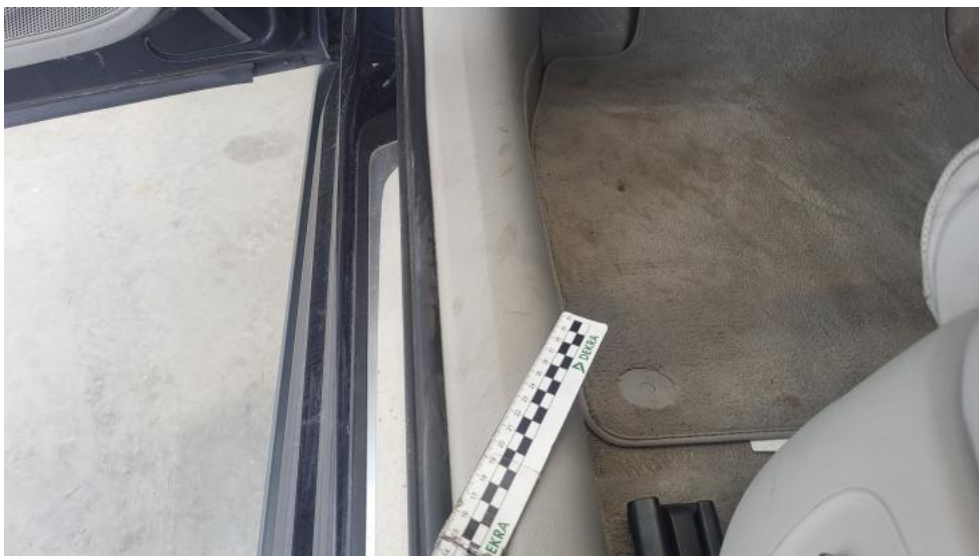
**Photo 84.**

Listwy progowe lew. - Inne 1
