Nr zlecenia DEKRA: PKOL(W)/LODZ/59714/26/06/30  
Nr zlecenia/szkody: PS21/08162  
Data zlecenia: 30-06-2026

| Producent | LEXUS |
| Typ/wersja | NX 300h F Sport AWD |
| Nr rejestracyjny | KR7XF50 |

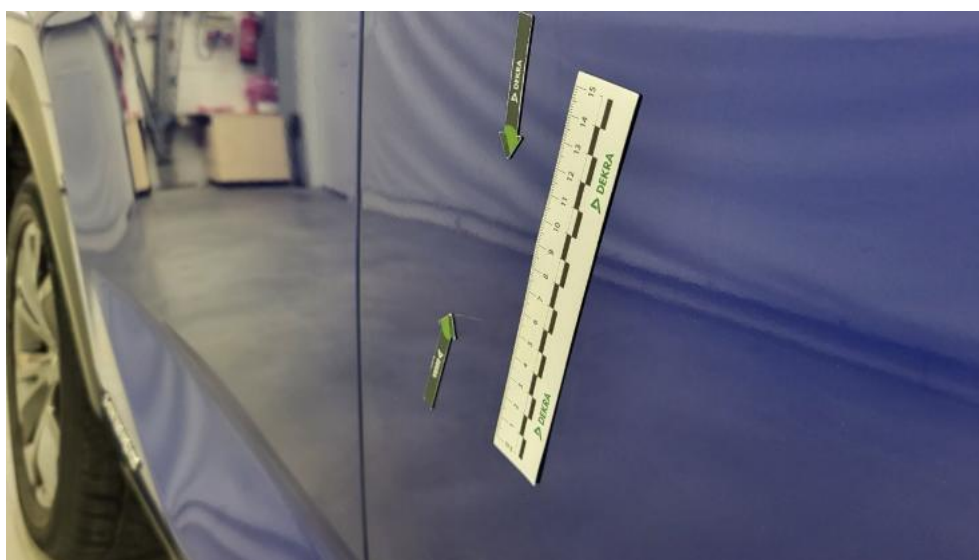
**Fot. 48.**

Drzwi przednie P - zdjęcie poglądowe 1

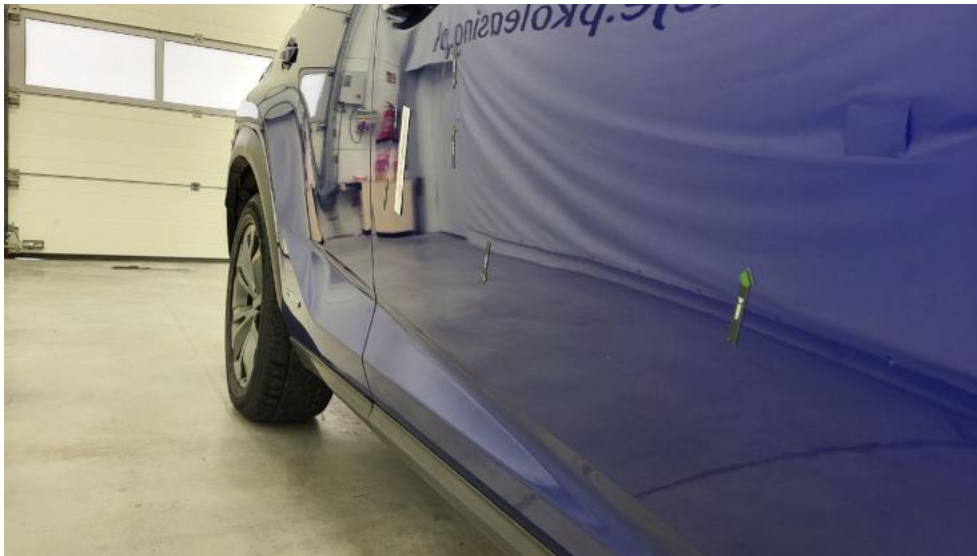
**Fot. 49.**

Drzwi przednie P - Wgniecenie/odkształcenie 1

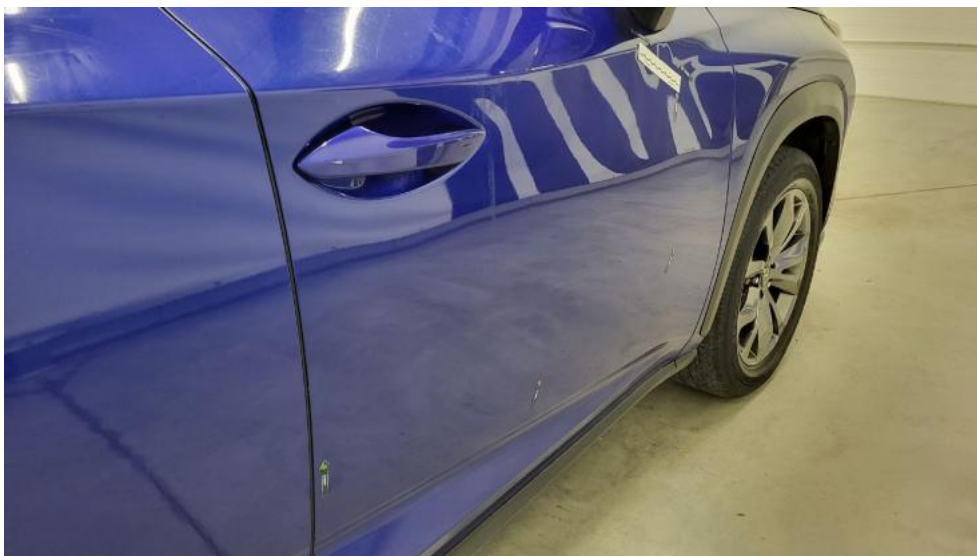
**Fot. 50.**

Drzwi przednie P - Wgniecenie/odkształcenie 2

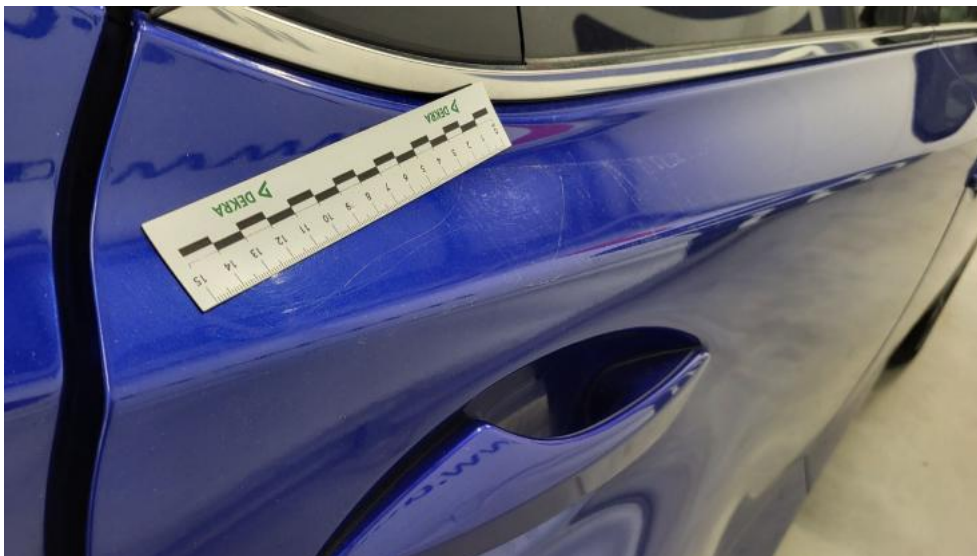
**Fot. 51.**

Drzwi tylne P - Rysa/odprysk 1

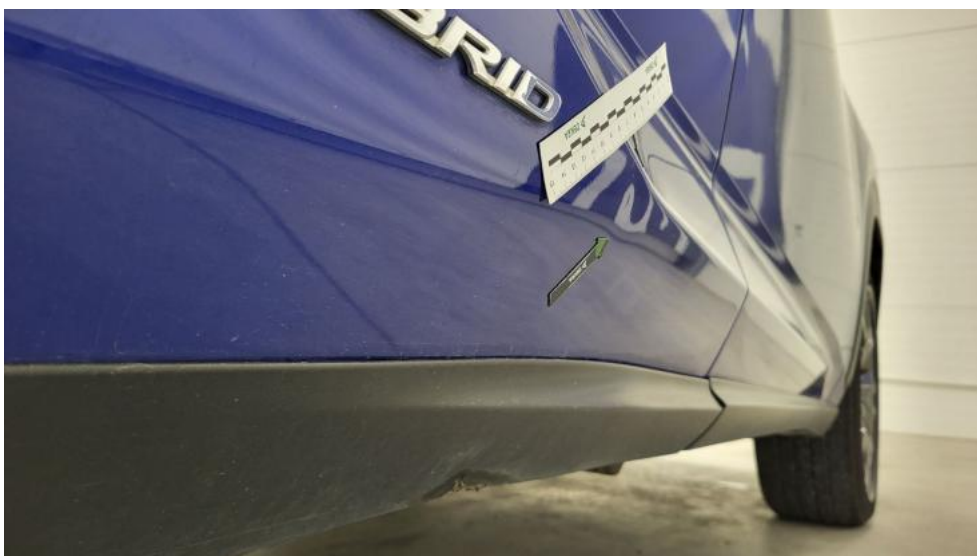
**Fot. 52.**

Drzwi tylne P - Wgniecenie/odkształcenie 1

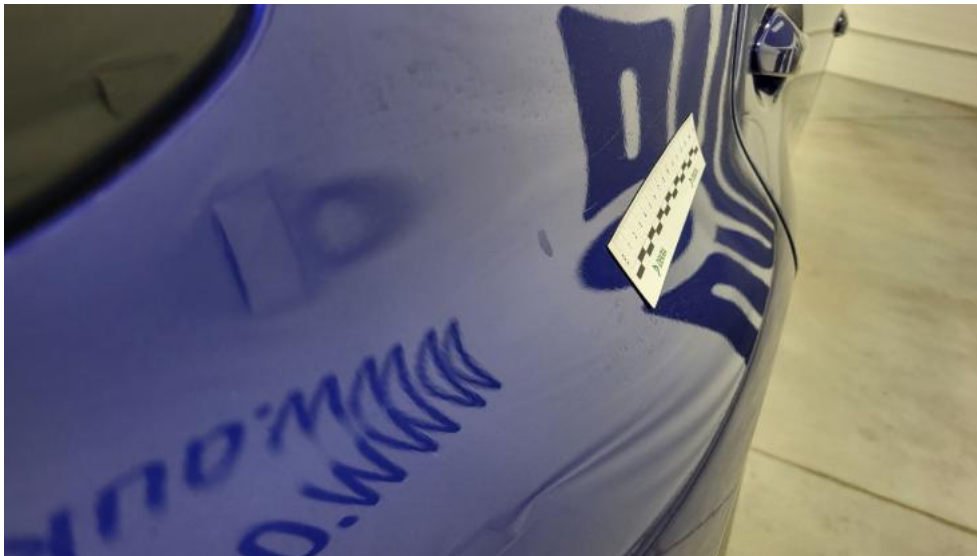
**Fot. 57.**

Błotnik tylny P / Ściana boczna P - Rysa/odprysk 1

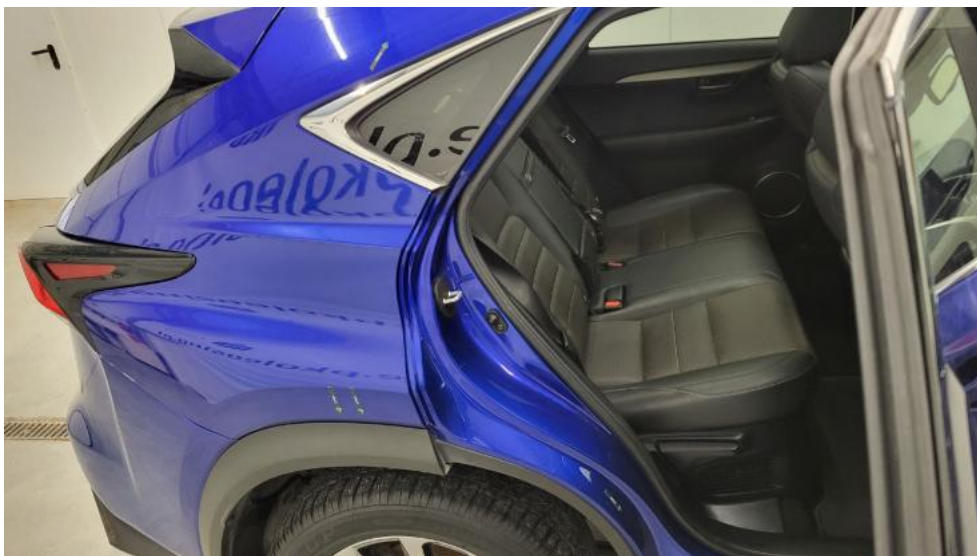
**Fot. 58.**

Błotnik tylny P / Ściana boczna P - Wgniecenie/odkształcenie 1

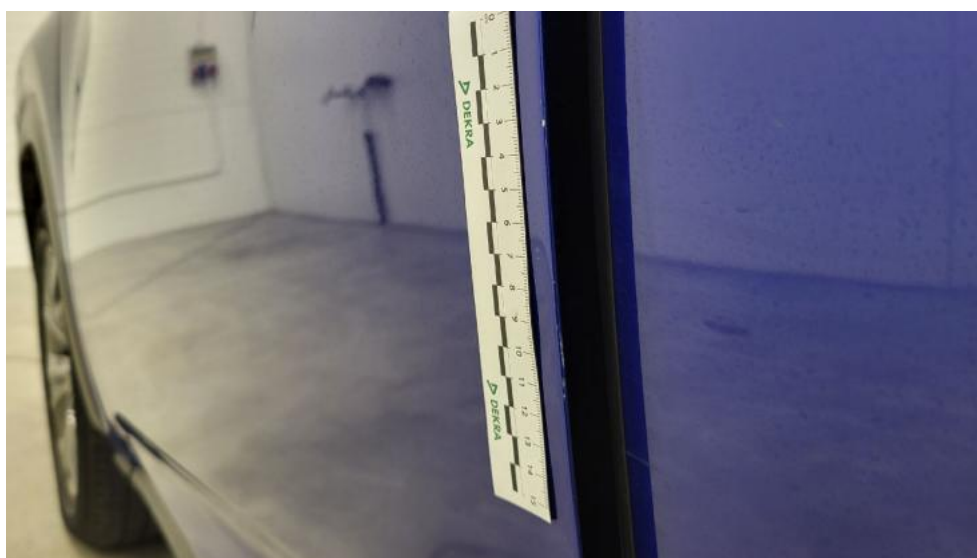
**Fot. 72.**

Drzwi przed L - Rysa/odprysk 1

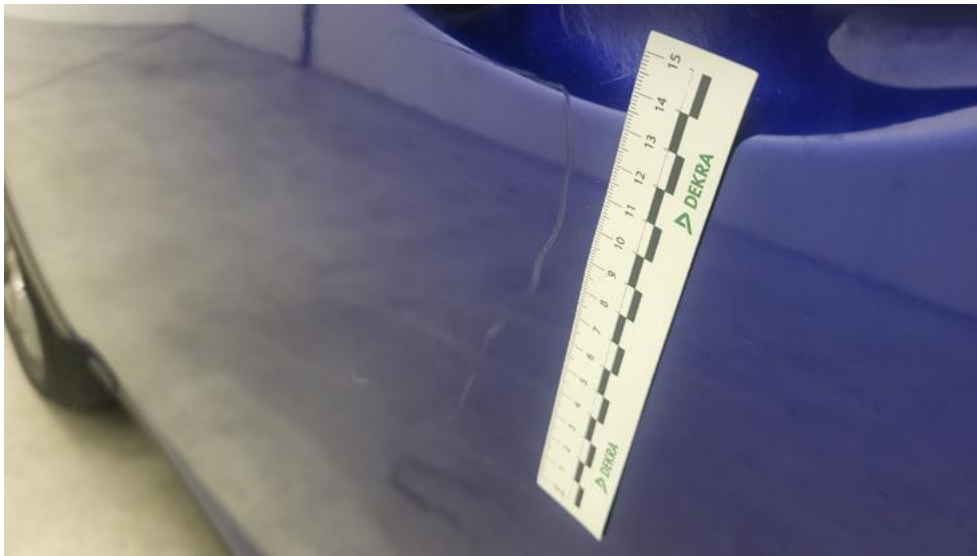
**Fot. 73.**

Drzwi przed L - Rysa/odprysk 2

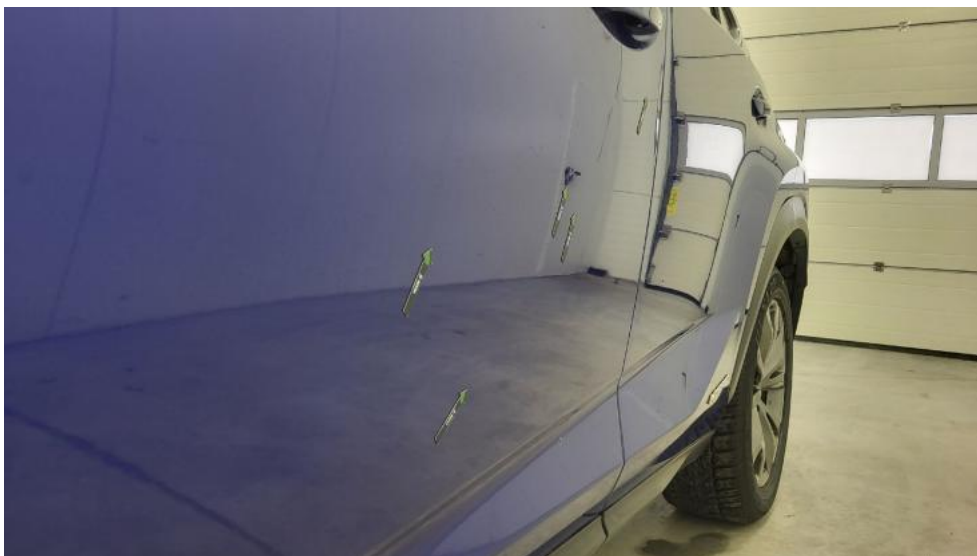
**Fot. 74.**

Drzwi przed L - Wgniecenie/odkształcenie 1

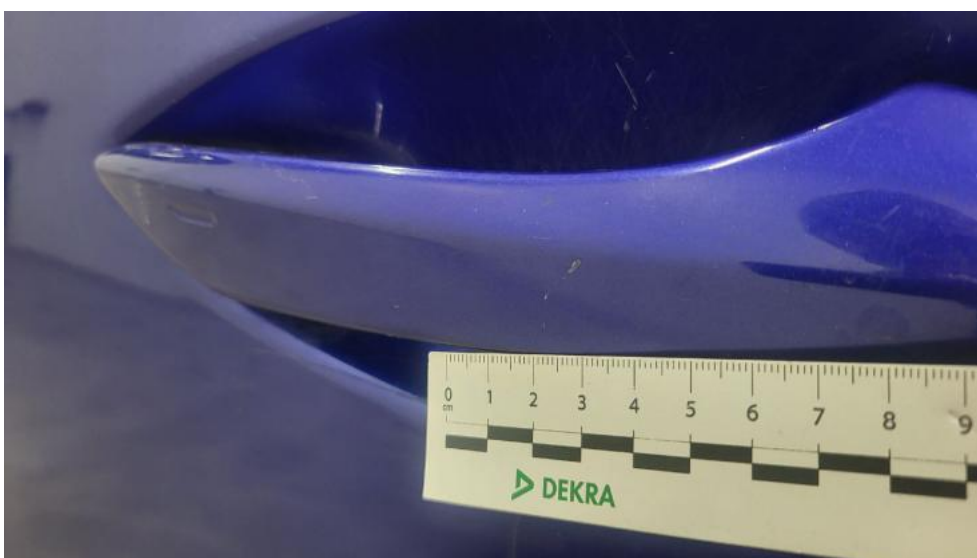
**Fot. 78.**  
Klamka drzwi prz L - Rysa/odprysk 1

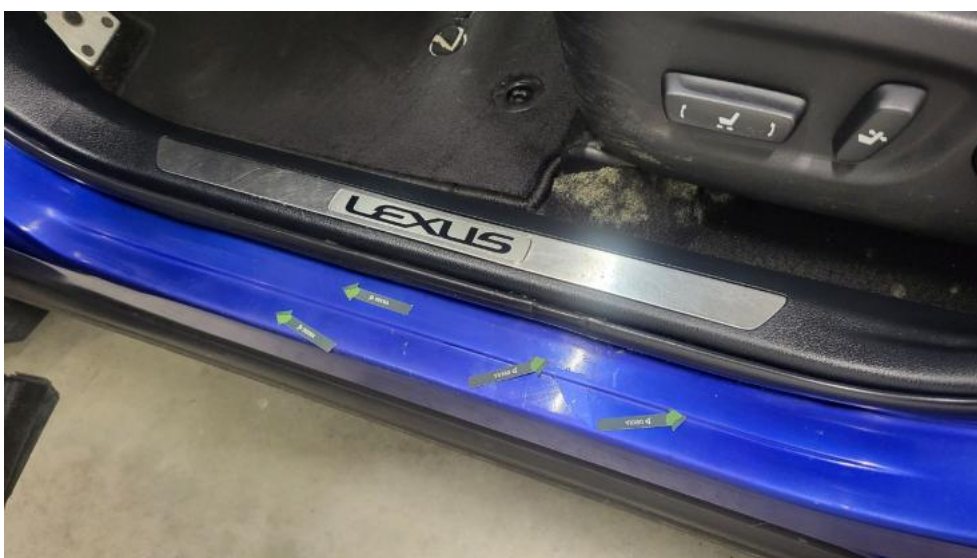
**Fot. 80.**

Próg L - Wgniecenie/odkształcenie 1

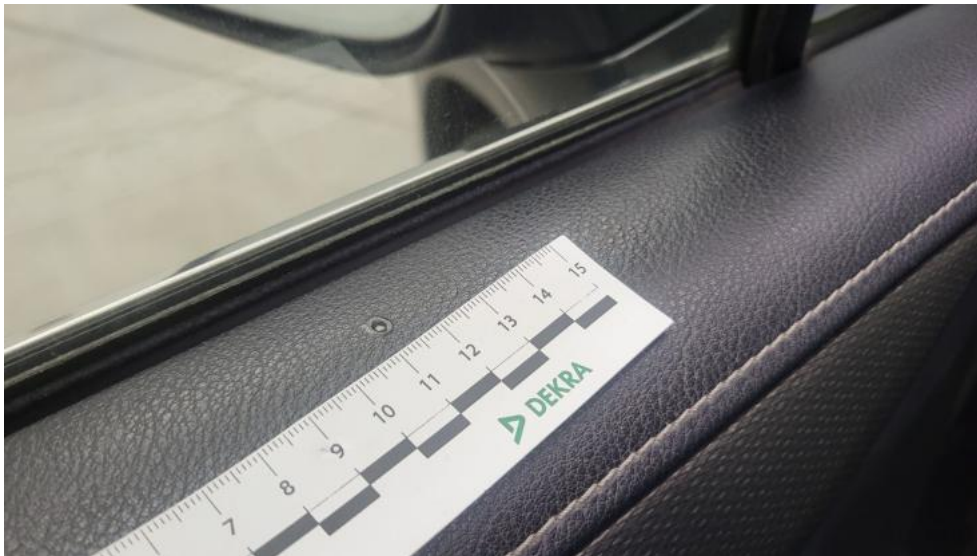
**Fot. 89.**

Tapicerka drzwi przednich L - Inne 1

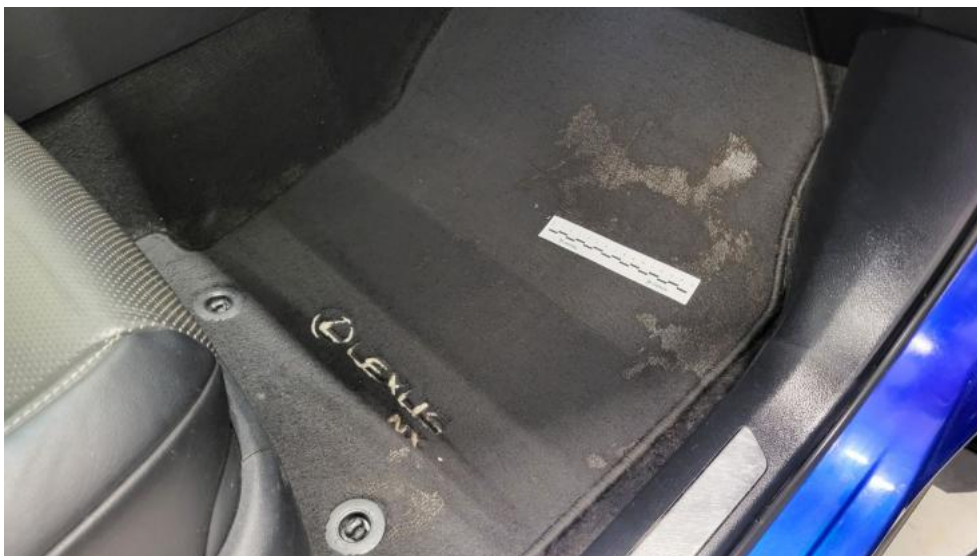
**Fot. 92.**

Dywanik prze P - Inne 1

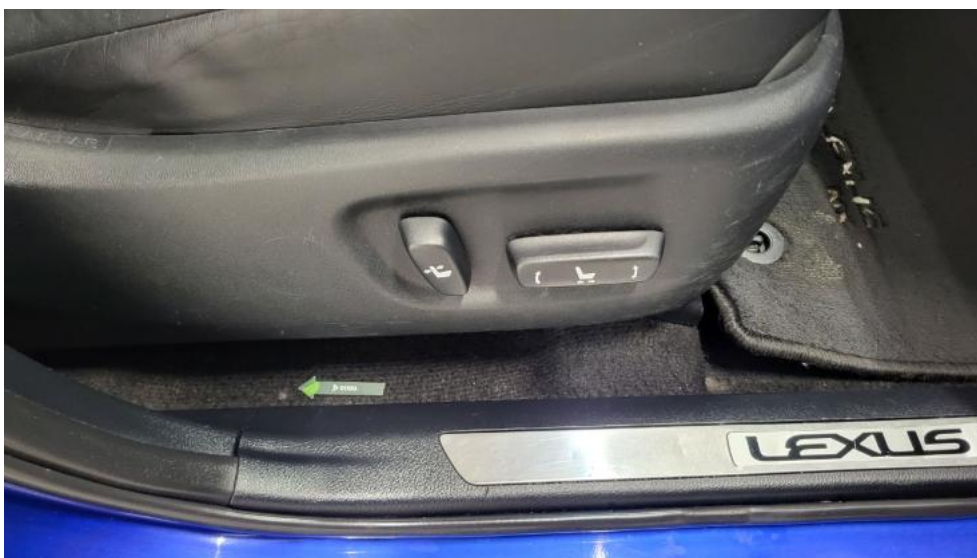
**Fot. 96.**

Wykładzina podłogi() - Inne 3

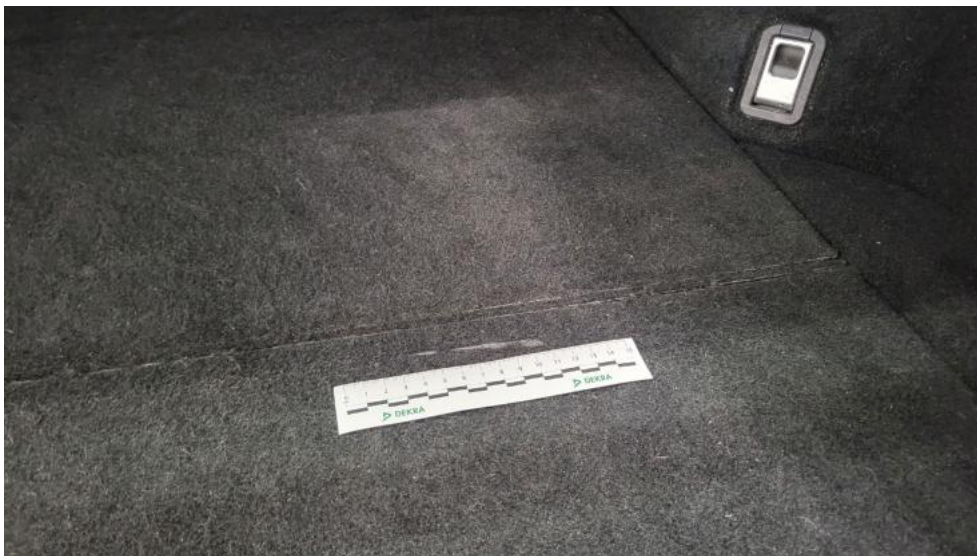
**Fot. 97.**

Wykładzina podłogi bagażnika - Rysa/odprysk 1
