DEKRA's commission No. : PKOL(W)/LODZ/61977/26/07/06  
commission/ damage No. : 25/038213  
Date of commission: 06-07-2026

| Manufacturer | SKYWORTH/SKYWELL |
| Model | ET5 22-24 |
| Registration /record No. | WGM0493E |

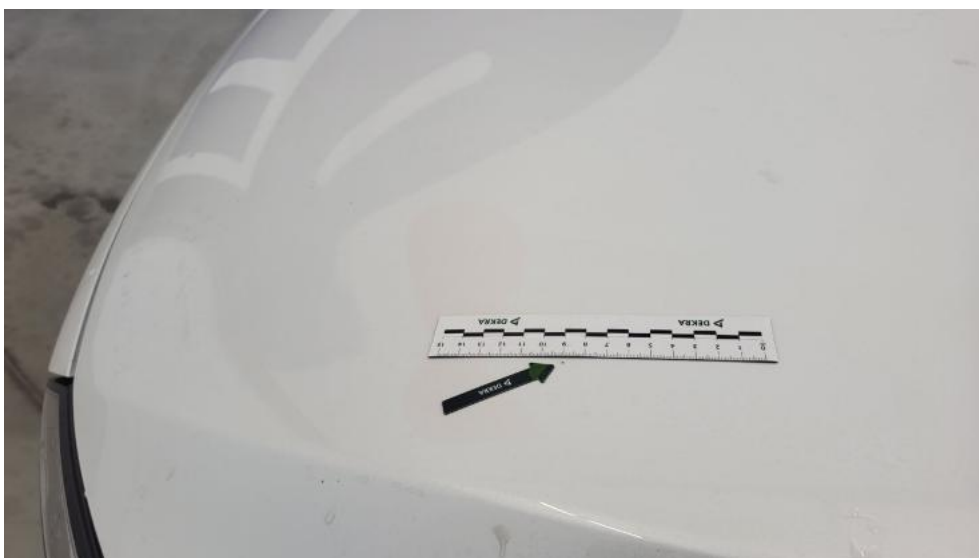
**Photo 44.**

Pokrywa komory silnika - zdjęcie poglądowe 1

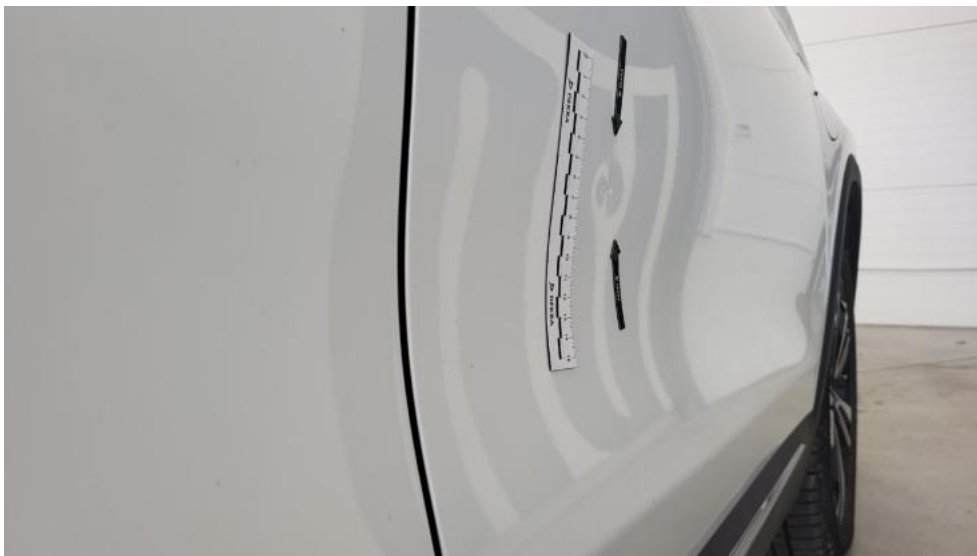
**Photo 55.**

Drzwi przednie P - Wgniecenie/odkształcenie 1

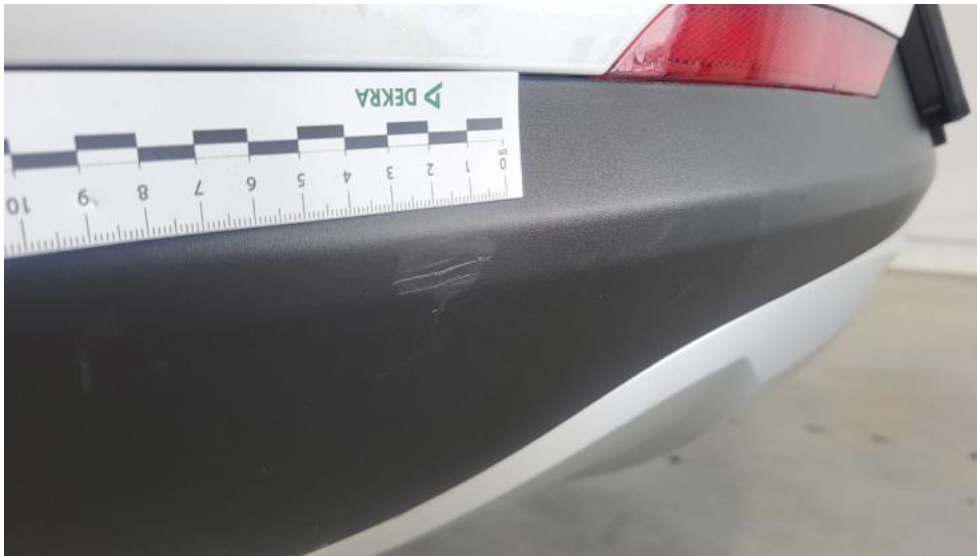
**Photo 61.**

Zderzak tylny - Rysa/odprysk 1

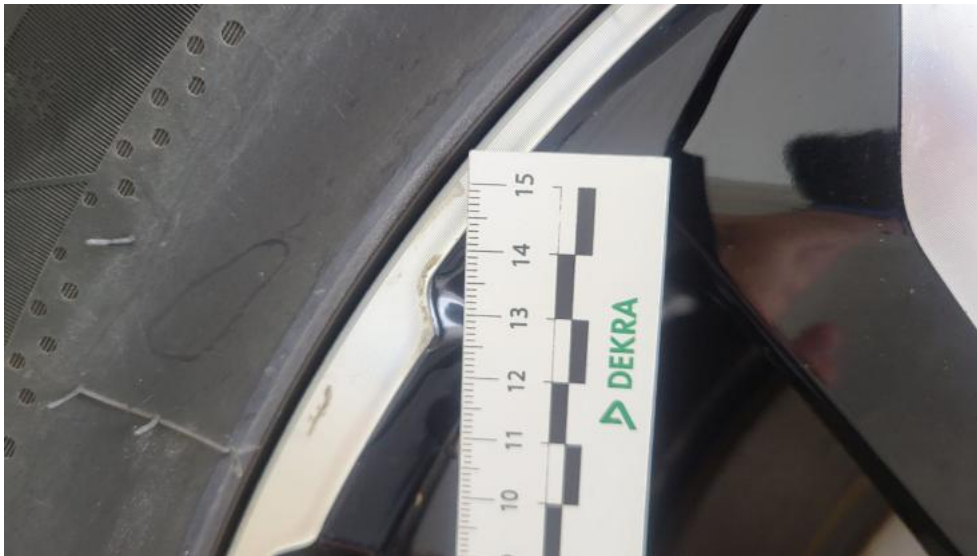
**Photo 65.**

Felga aluminiowa tylna L - Rysa/odprysk 1

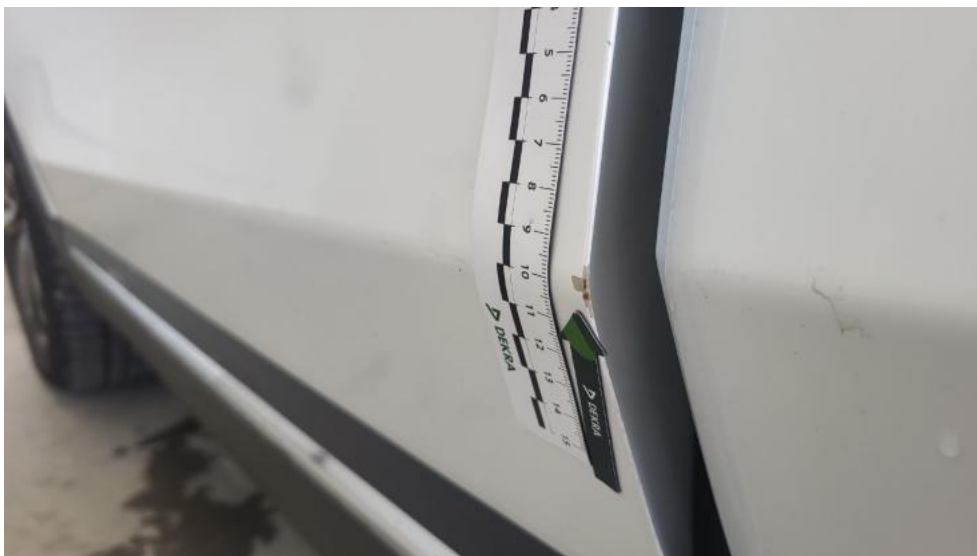
**Photo 66.**

Drzwi przed L - zdjęcie poglądowe 1

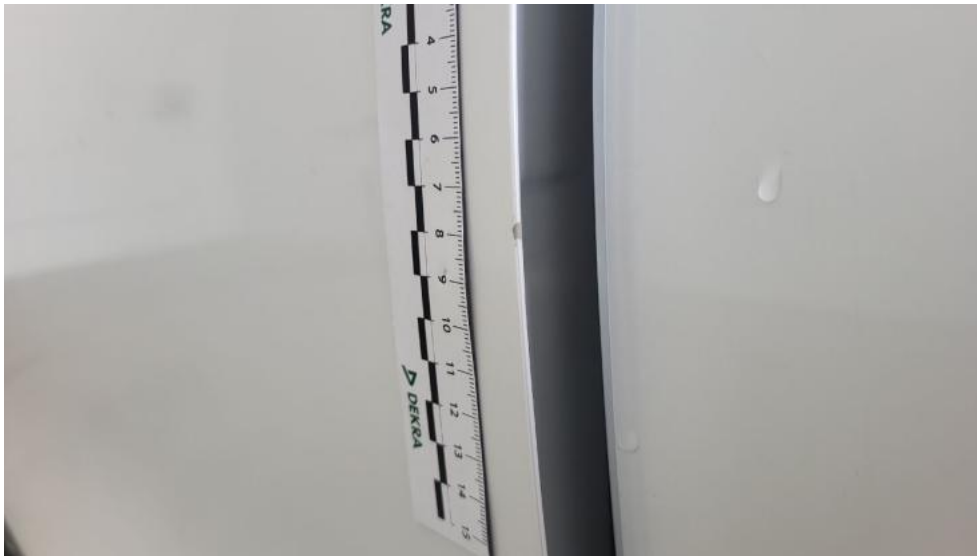
**Photo 67.**

Drzwi przed L - Rysa/odprysk 1

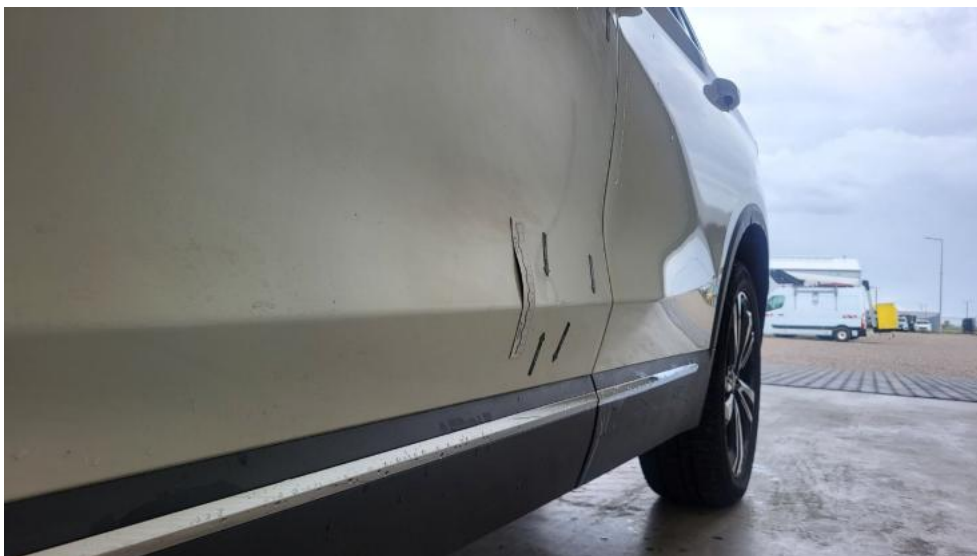
**Photo 68.**

Drzwi przed L - Wgniecenie/odkształcenie 1

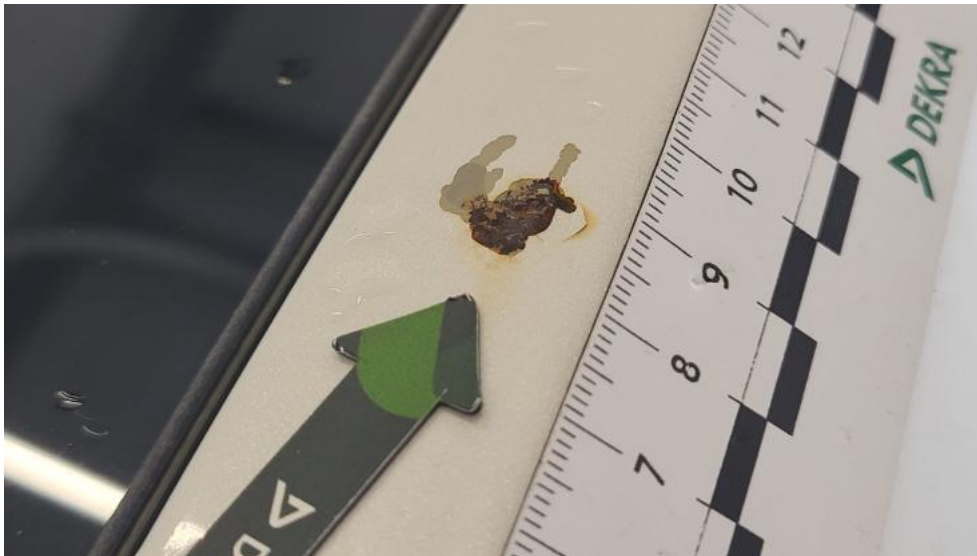
**Photo 75.**

Słupek przedni L - Inne 1

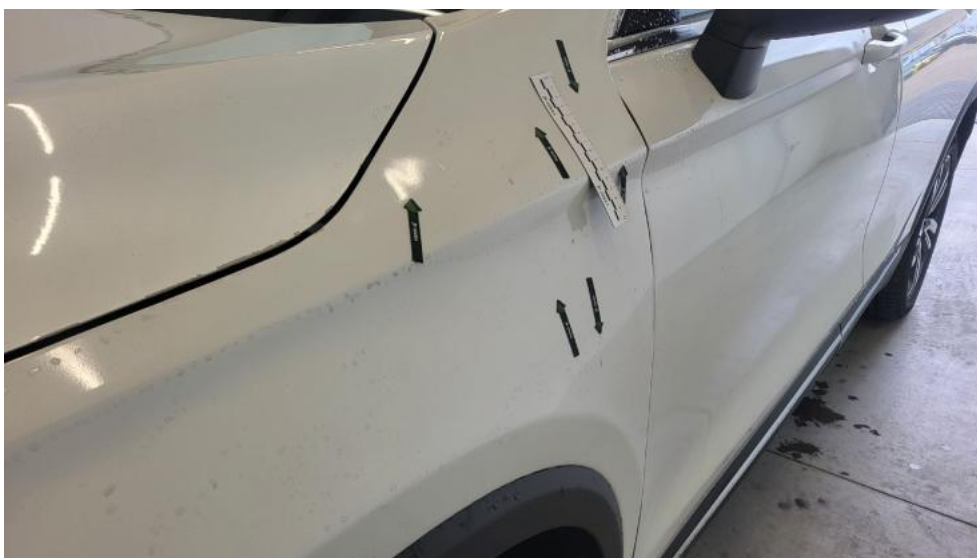
**Photo 76.**

Ślotnik przedni L - zdjęcie poglądowe 1

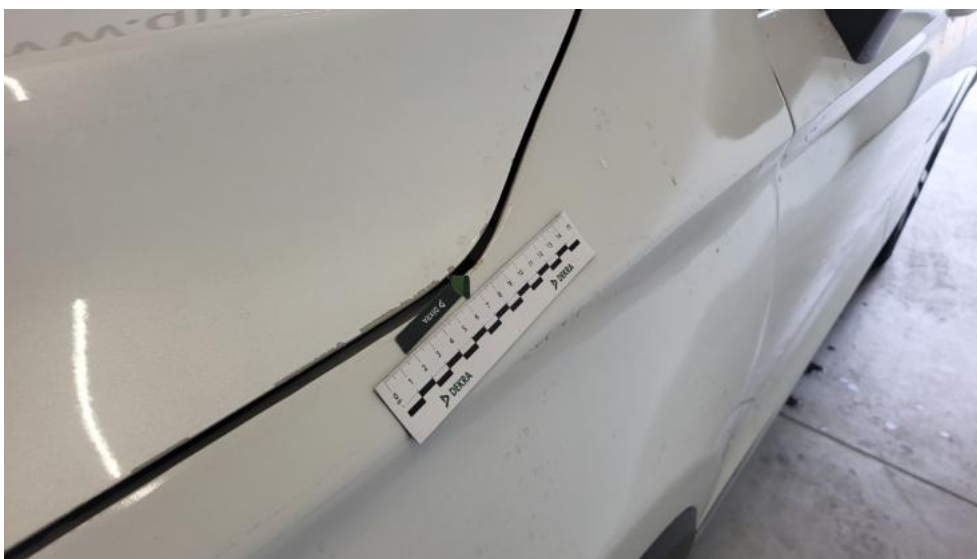
**Photo 77.**

Błotnik przedni L - zdjęcie poglądowe 2
