Nr zlecenia DEKRA: PKOL(W)/LODZ/58982/26/06/26  
Nr zlecenia/szkody: 00452/EO/23  
Data zlecenia: 26-06-2026

| Producent | PORSCHE |
| Typ/wersja | Taycan Turbo S |
| Nr rejestracyjny | KR9XY71 |

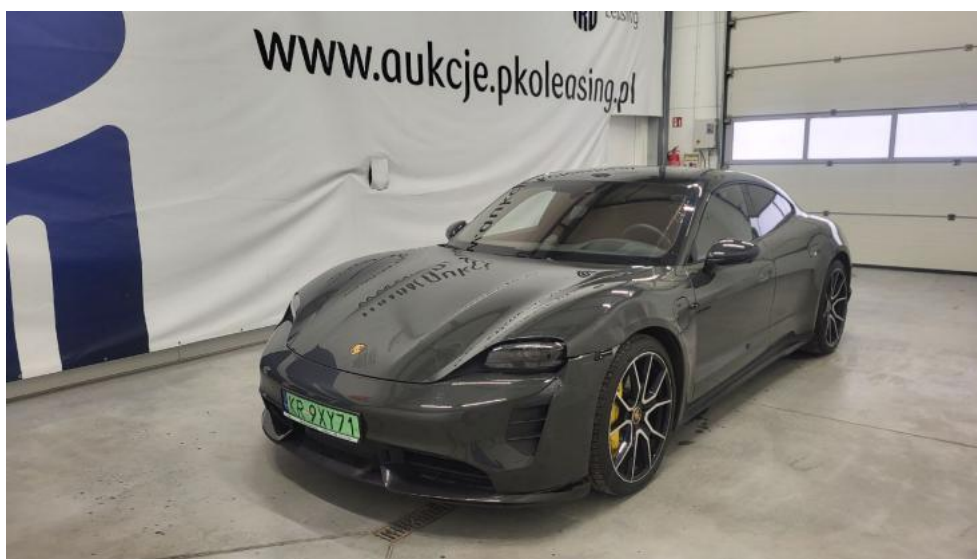
**Fot. 1.**  
Przekątna przednia lewa

Pojazd elektryczny. Dwa dywaniki w bagażniku. Rysy na samochodzie. Aktywna kontrolka ciśnienia w kołach. Informacja asystent ostrzegania i hamowania ograniczony. Informacja niezbędny wymiana płynu hamulcowego. Pojazd uszkodzony lewy przód. Dostarczono ksero pozwolenia czasowego. Brak aktualnych badań technicznych. Chwilowe zwiększenie mocy Launch Control do 761KM.

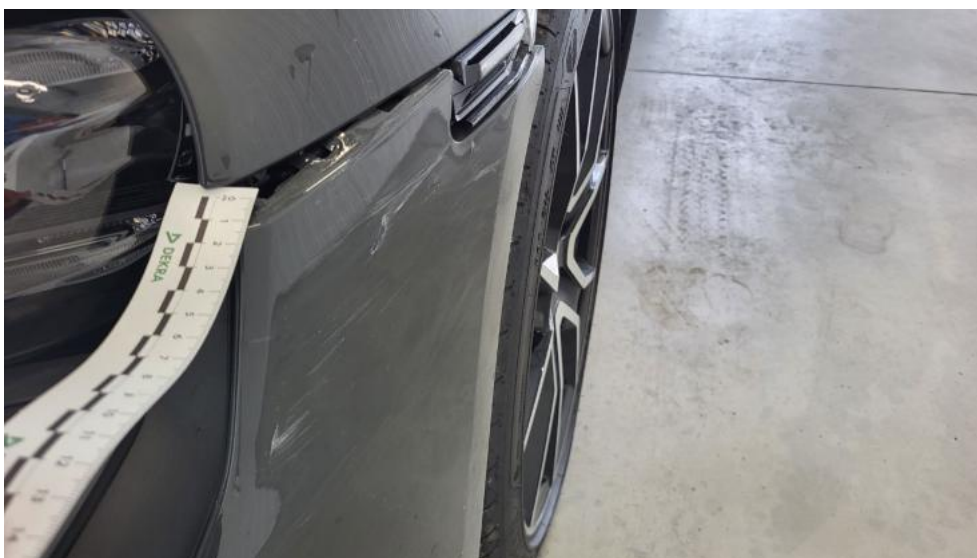
**Fot. 67.**

Zderzak - Pęknięcie/rozerwanie 1

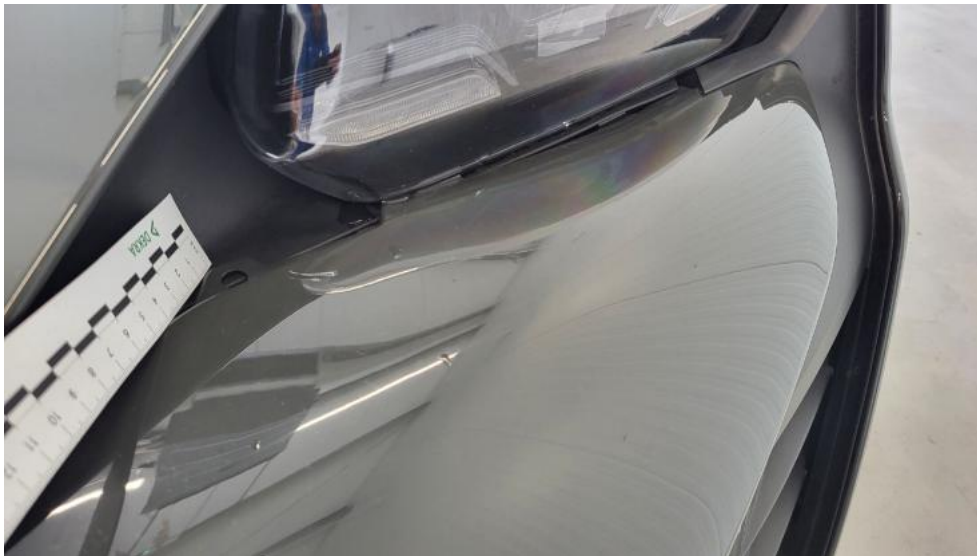
**Fot. 68.**

Zderzak - Inne 1

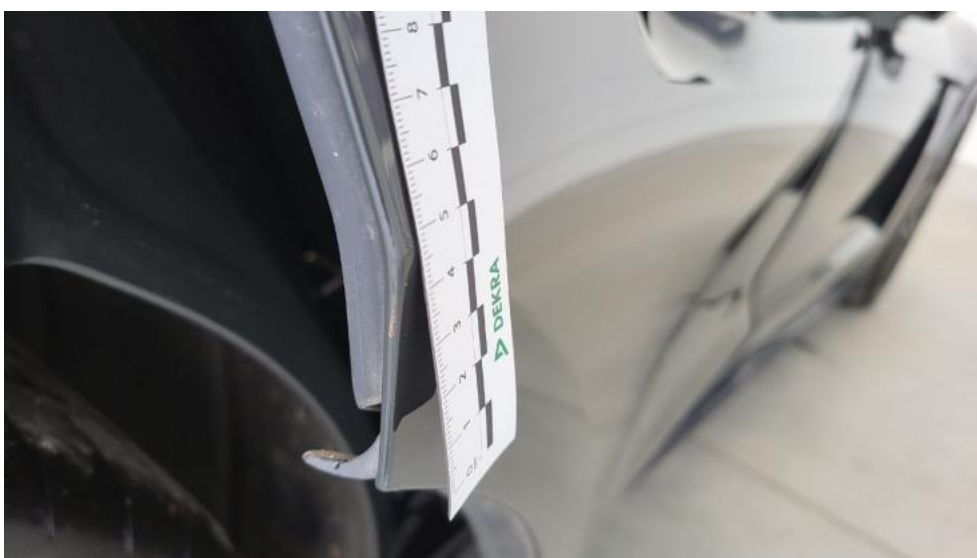
**Fot. 71.**

Drzwi przednie P - Rysa/odprysk 1

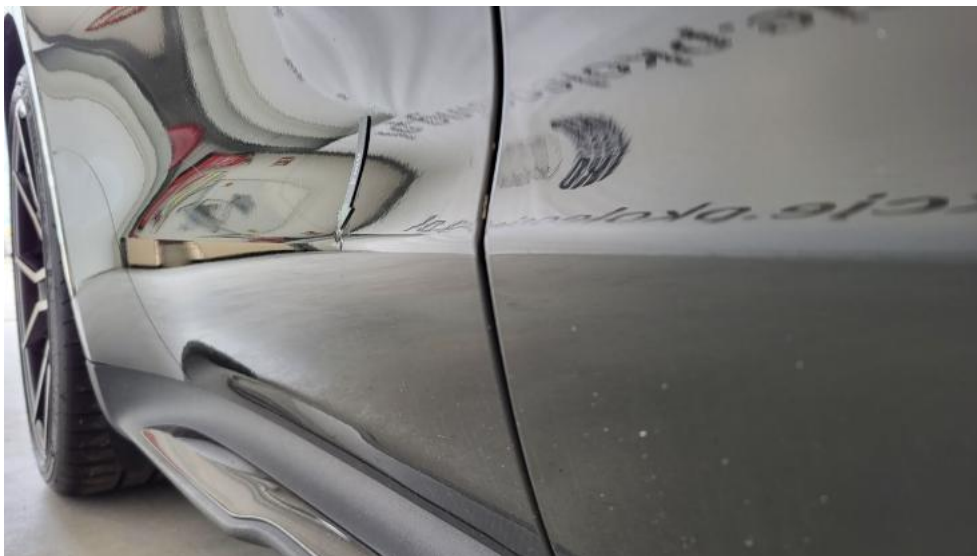
**Fot. 72.**

Drzwi tylne P - Rysa/odprysk 1
