Nr zlecenia DEKRA: PKOL(W)/LODZ/71534/26/07/31  
Nr zlecenia/szkody: 21/022032  
Data zlecenia: 31-07-2026

PKO Leasing SA  
Świętokrzyska 36  
00-116 Warszawa

| Model | Grandland X 17-21 |
| Typ/wersja | Grandland X 1.2 T GPF Edition S&S |

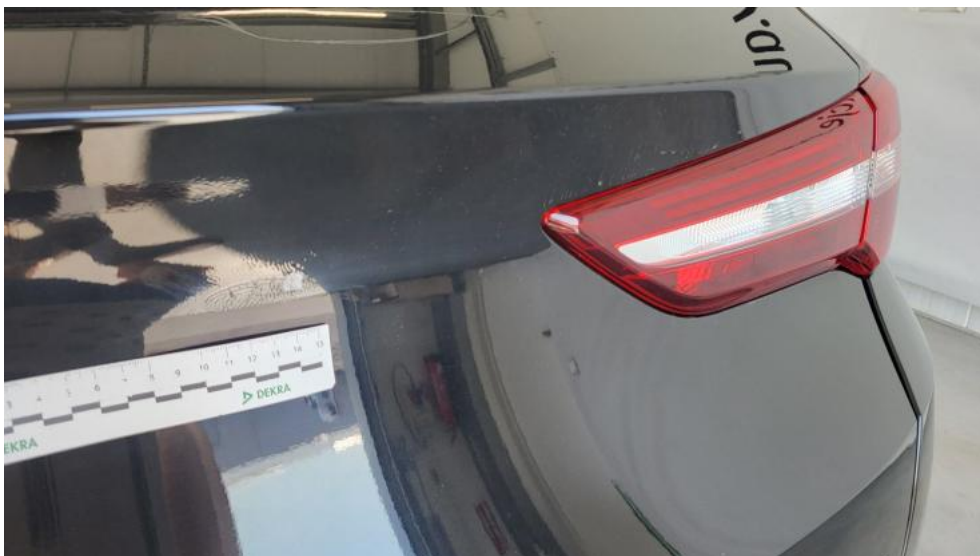
**Fot. 50.**

Pokrywy bagażnika - zdjęcie poglądowe 1

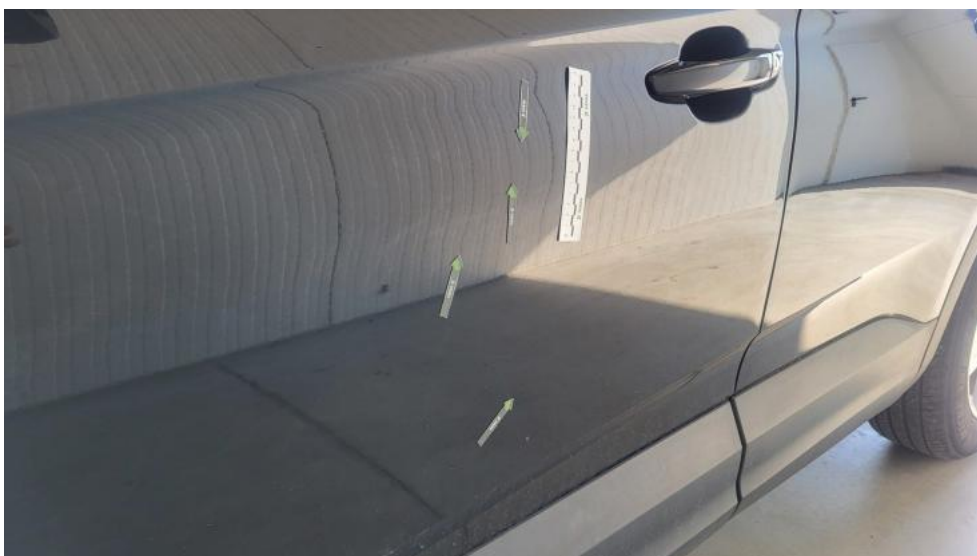
**Fot. 54.**

Drzwi przed L - zdjęcie poglądowe 1

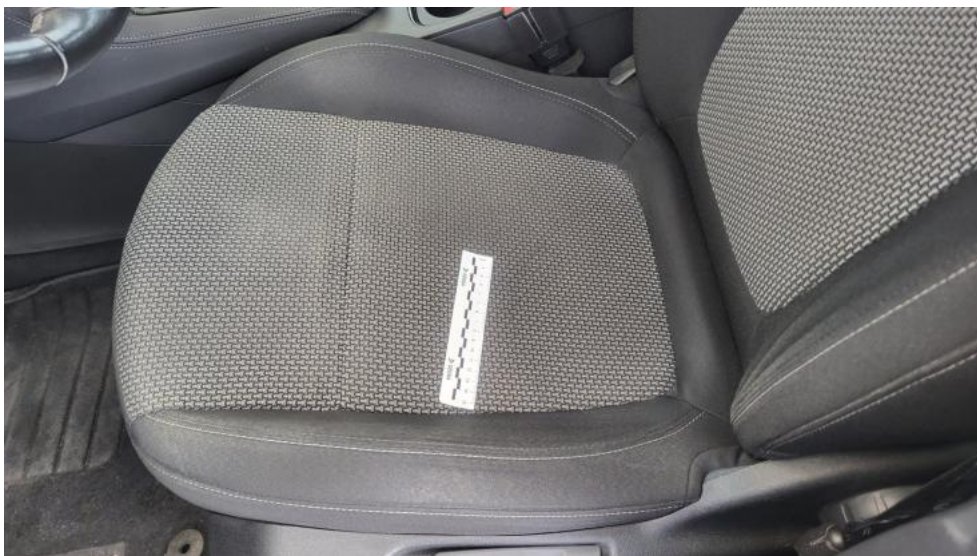
**Fot. 59.**  
Fotel prz. lew. - Inne 1

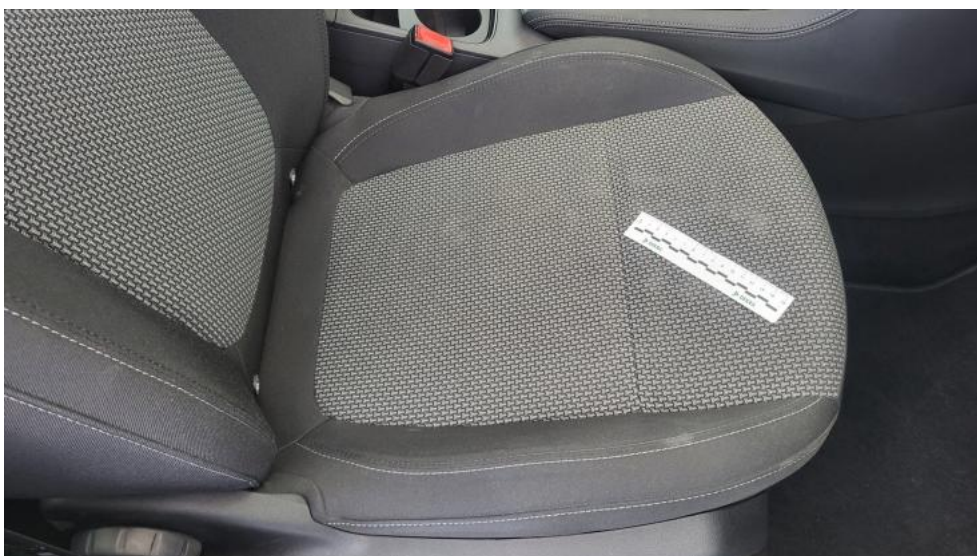
**Fot. 60.**  
Fotel prz. praw. - Inne 1

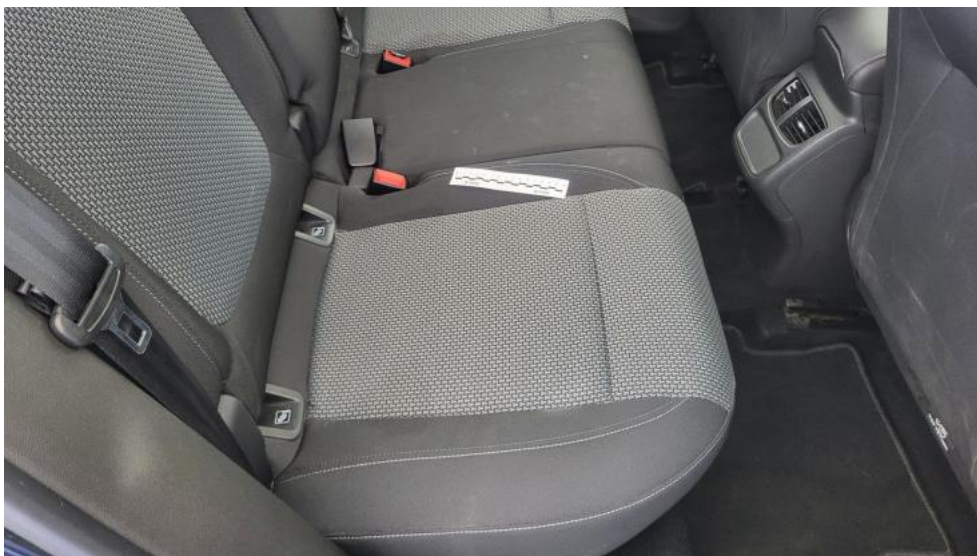
**Fot. 61.**  
Kanapa tyl. - Inne 1

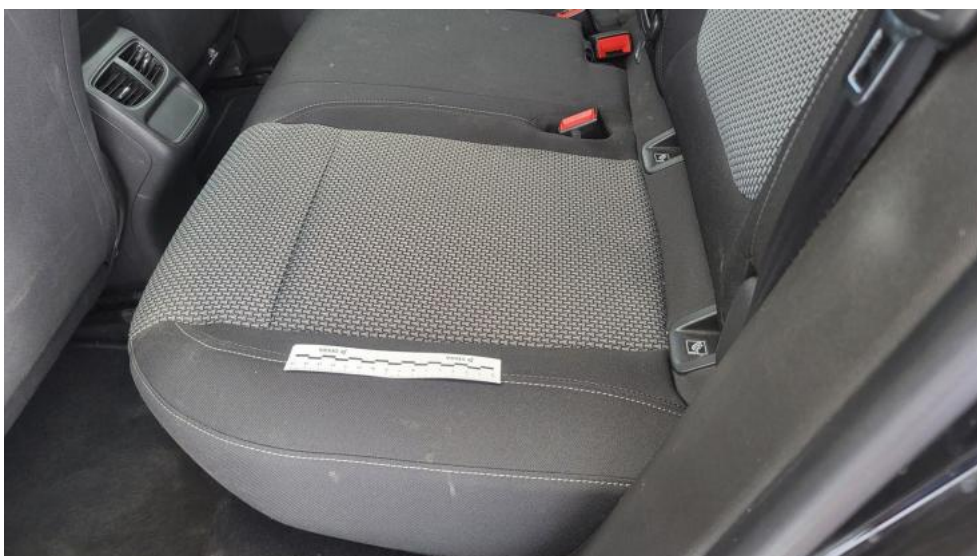
**Fot. 62.**  
Kanapa tyl. - Inne 2

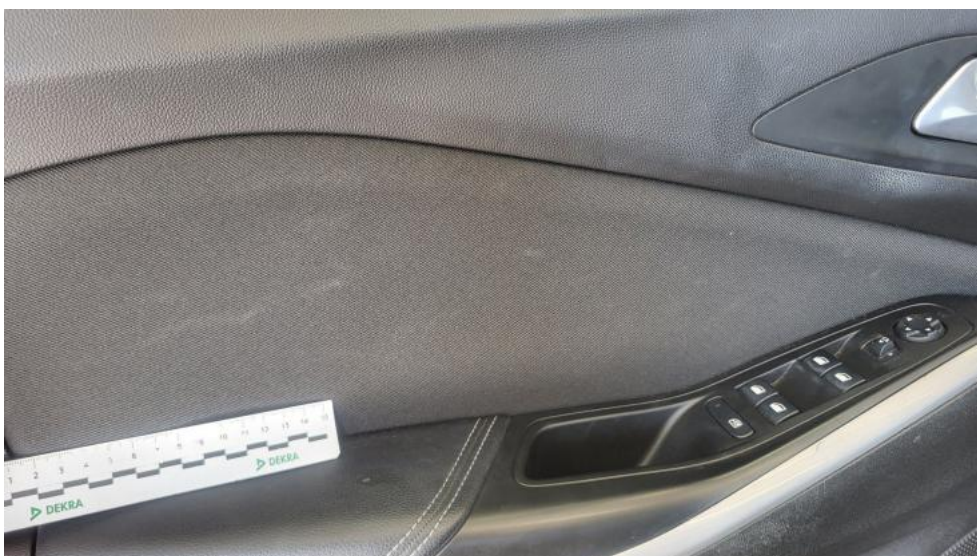
**Fot. 64.**

Tapicerka drzwi przednich L - Inne 1

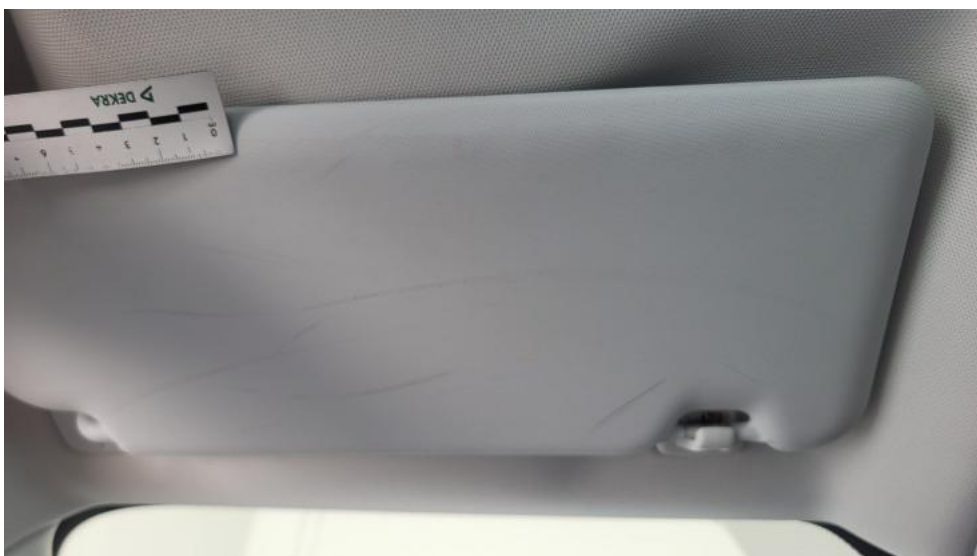
**Fot. 66.**  
Osłona p/słoneczna lewa - Inne 1

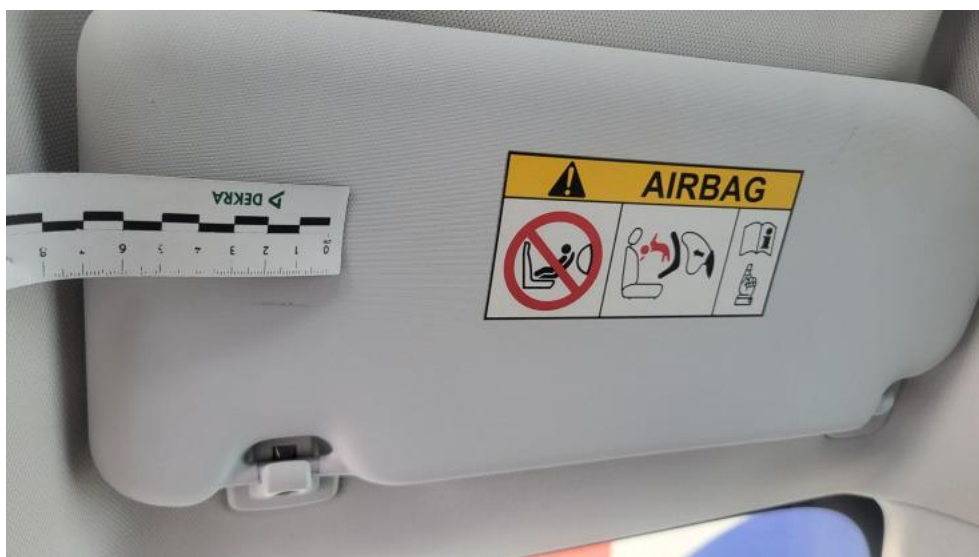
**Fot. 67.**

Osłona p/słoneczna prawa - Inne 1

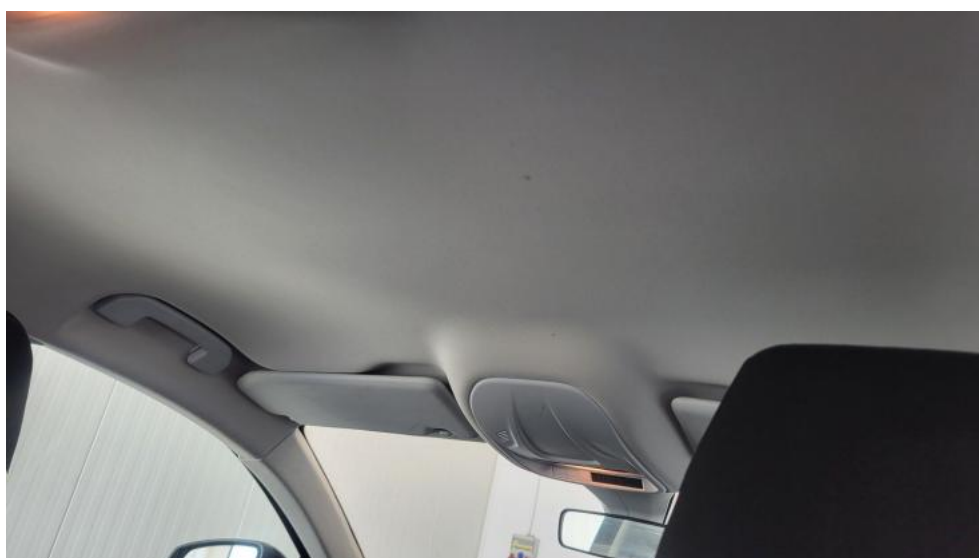
**Fot. 68.**

Podsufitka - Inne 1

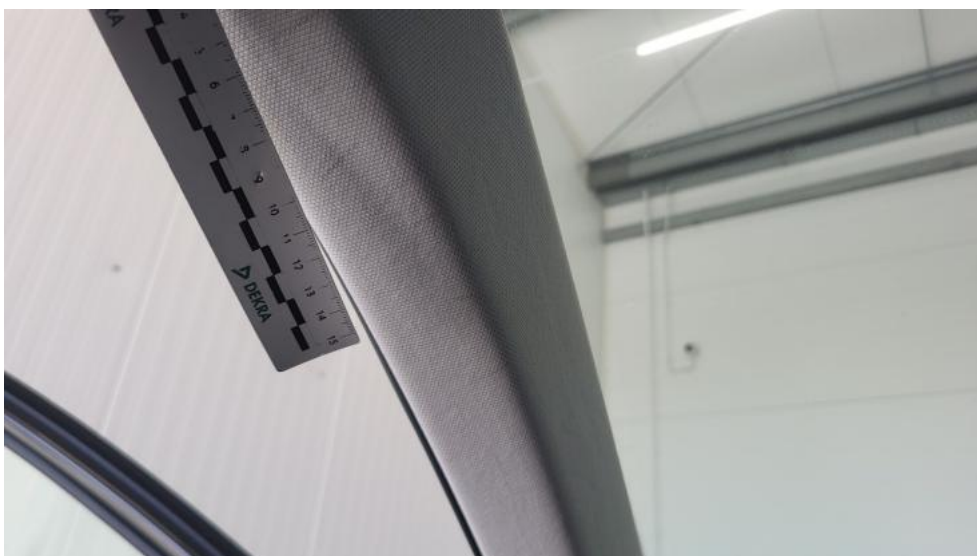
**Fot. 70.**  
Wykładzina(y) słupka przedniego L - Inne 1
