DEKRA's commission No. : PKOL(W)/LODZ/90117/26/09/25  
commission/ damage No. : 22/010960  
Date of commission: 25-09-2026

PKO Leasing SA  
Świętokrzyska 36  
00-116 Warszawa

| Manufacturer | VOLVO |
| Type / version | V60 B4 B Inscription aut |

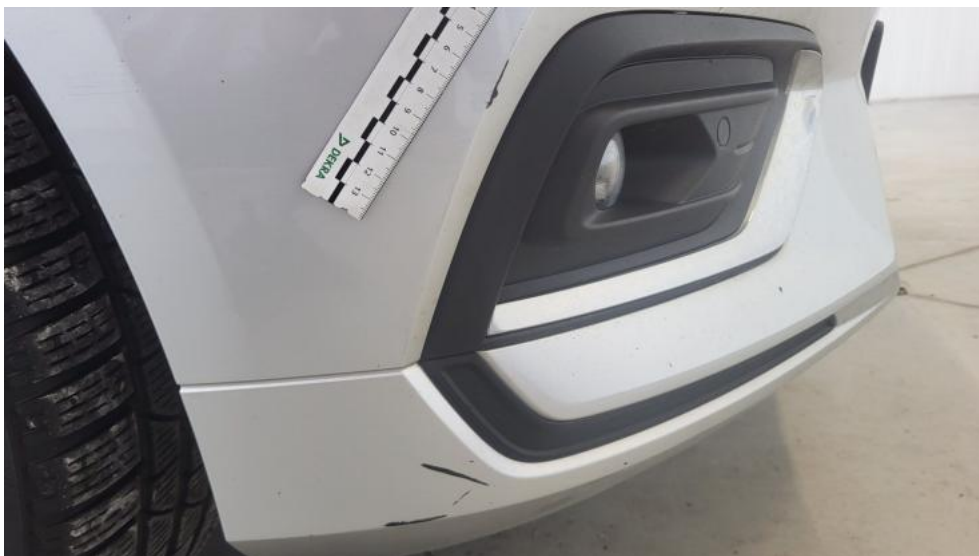
**Photo 54.**

Zderzak - zdjęcie pogładowe 1

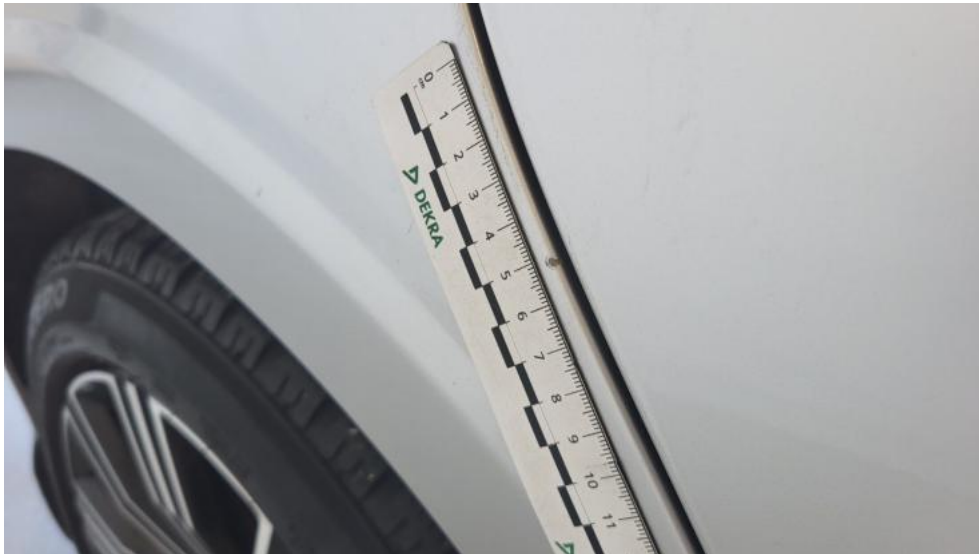
**Photo 63.**

Błotnik tylny P / Ściana boczna P - Rysa/odprysk 1

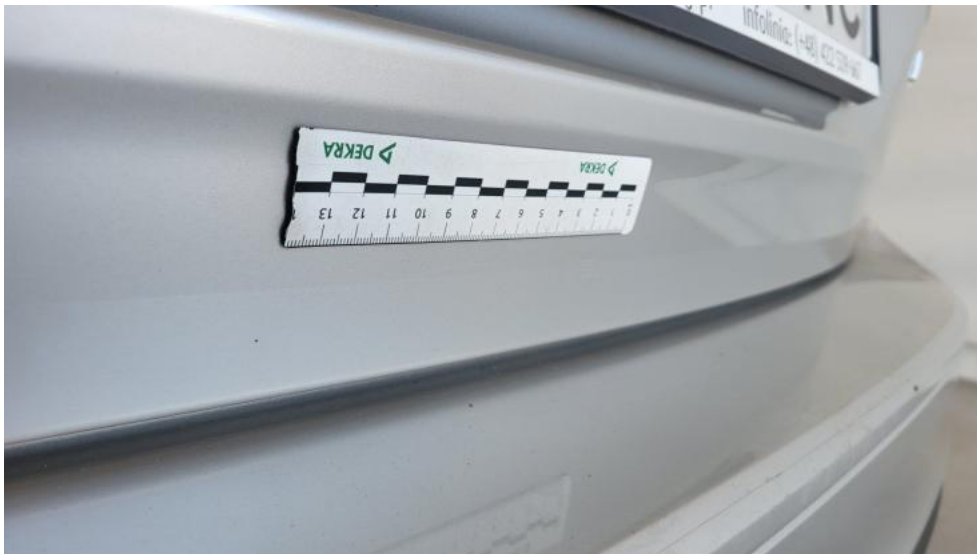
**Photo 65.**

Pokrywy bagażnika - Rysa/odprysk 1

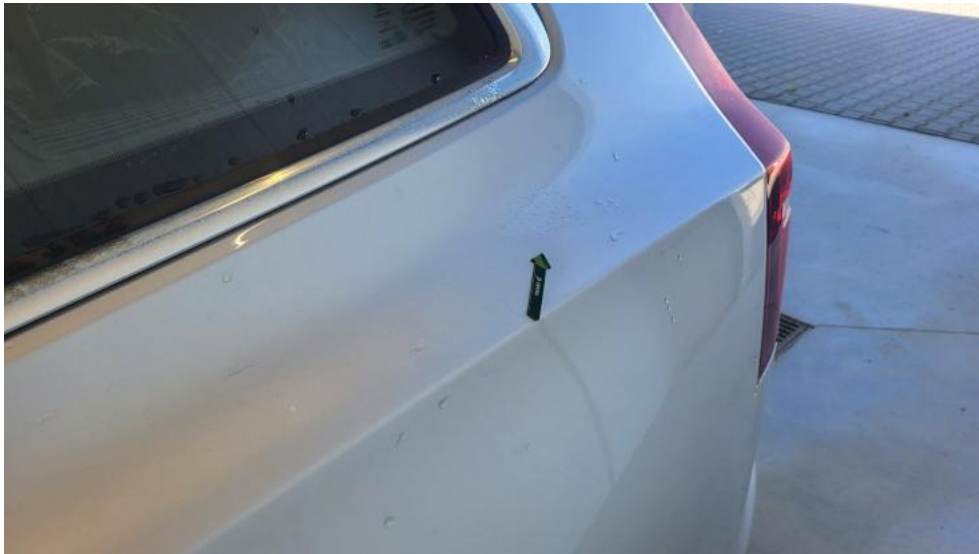
**Photo 71.**

Błotnik tylny L / Ściana boczna L - Wgniecenie/odkształcenie 1
