DEKRA's commission No. : PKOL(W)/LODZ/79680/26/08/26  
commission/ damage No. : 25/020502  
Date of commission: 26-08-2026

| Model | CLS [C 257] 17-20 |
| Type / version | CLS 400 d 4-Matic 9G-TRONIC |
| VIN / serial number | WDD2573231A037214 |

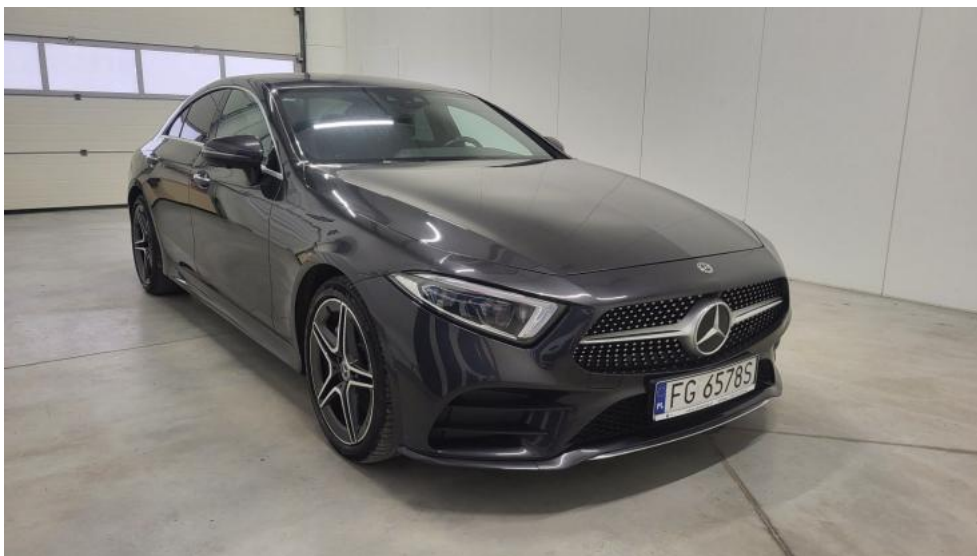
**Photo 3.**

Przekątna przednia prawa

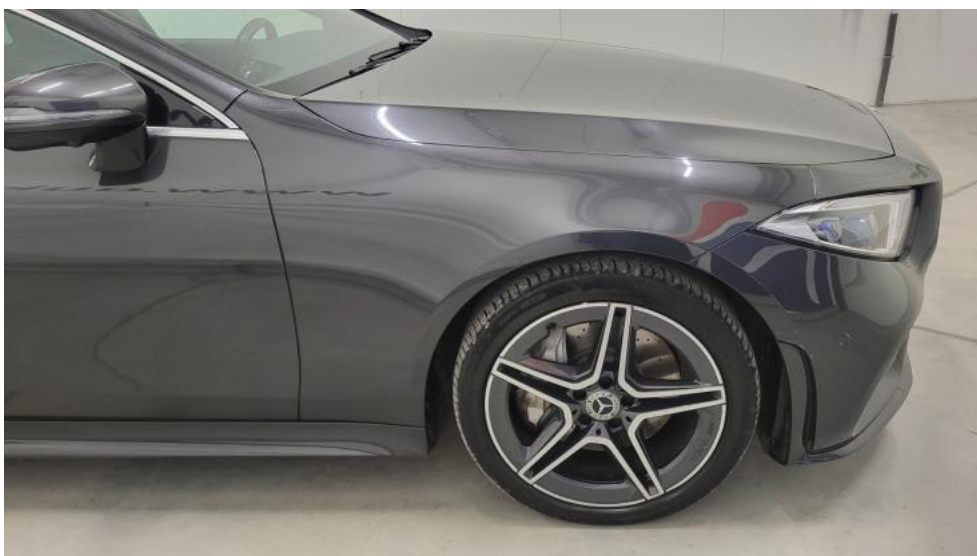
**Photo 4.**

Bok prawy z przodu

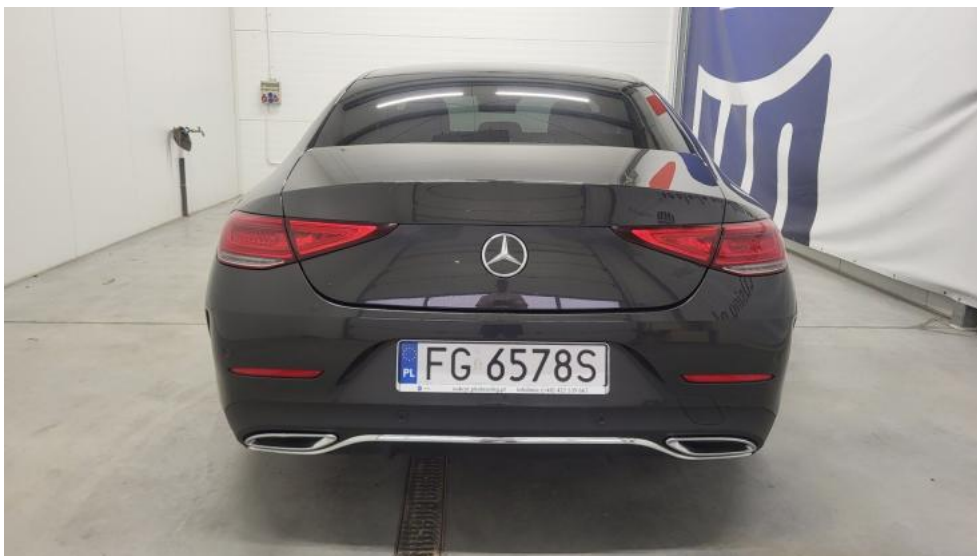
**Photo 7.**

Tył

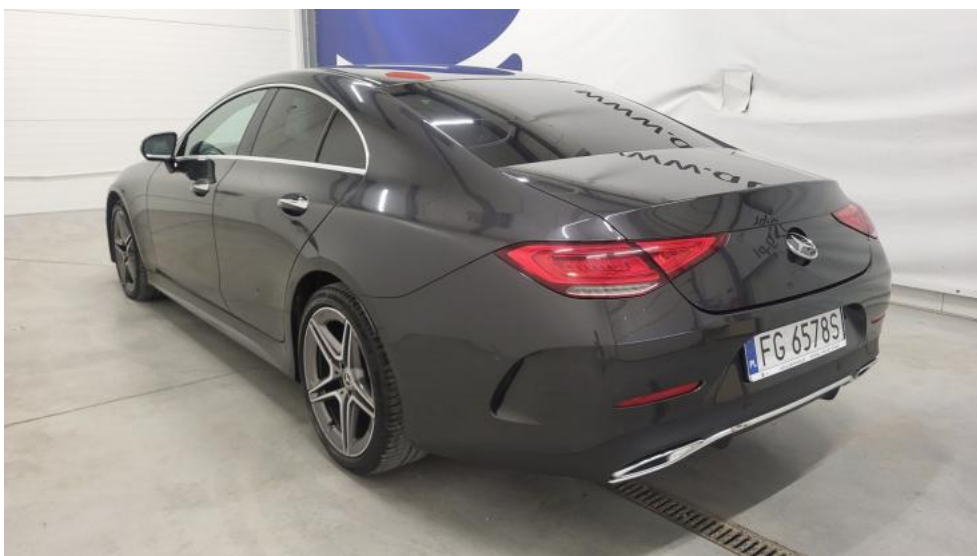
**Photo 8.**

Przekątna tylna lewa

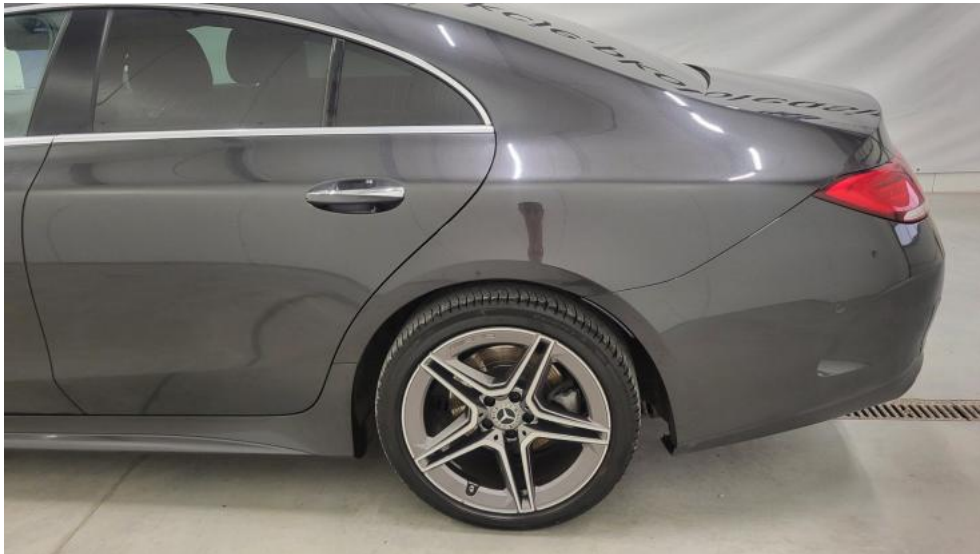
**Photo 9.**

Bok lewy z tyłu

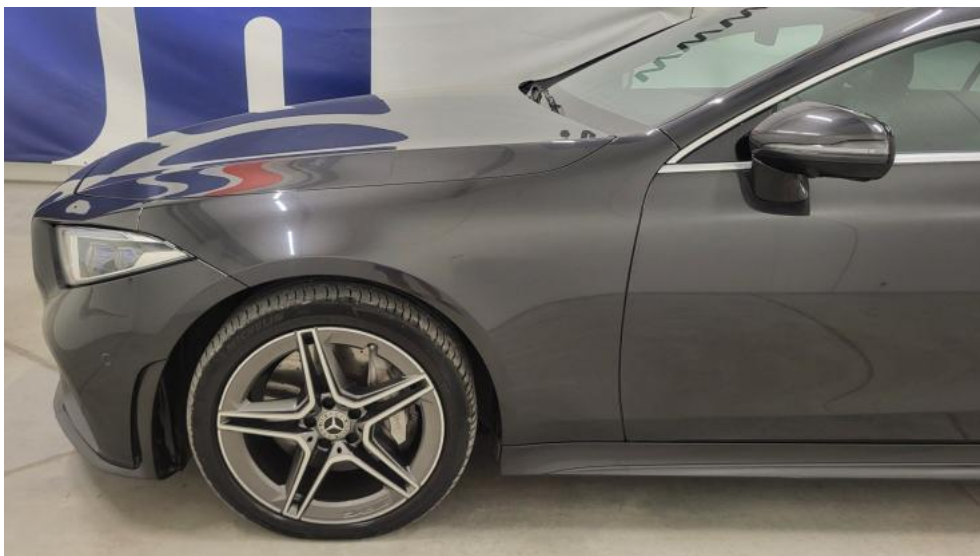
**Photo 10.**

Bok lewy z przodu

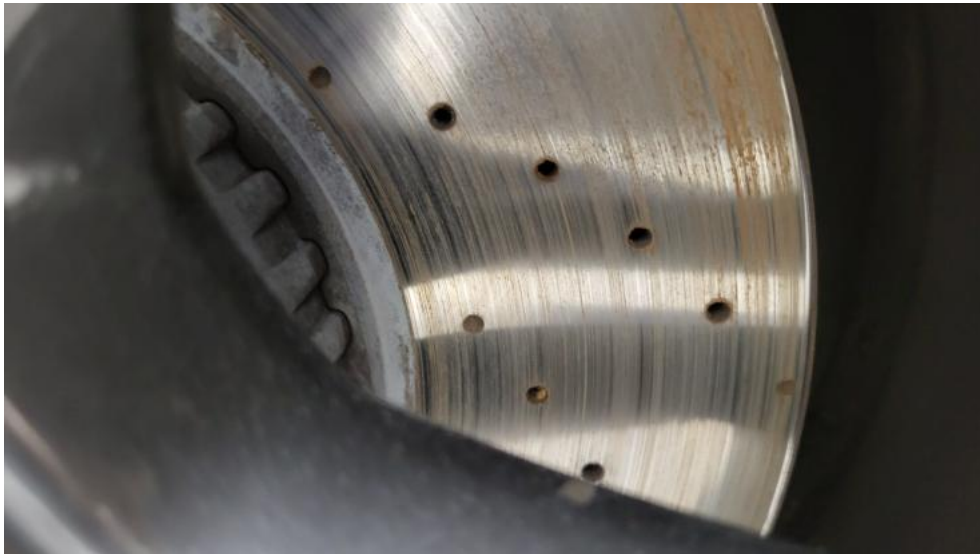
**Photo 15.**

Tarcza hamulcowa przednia prawa

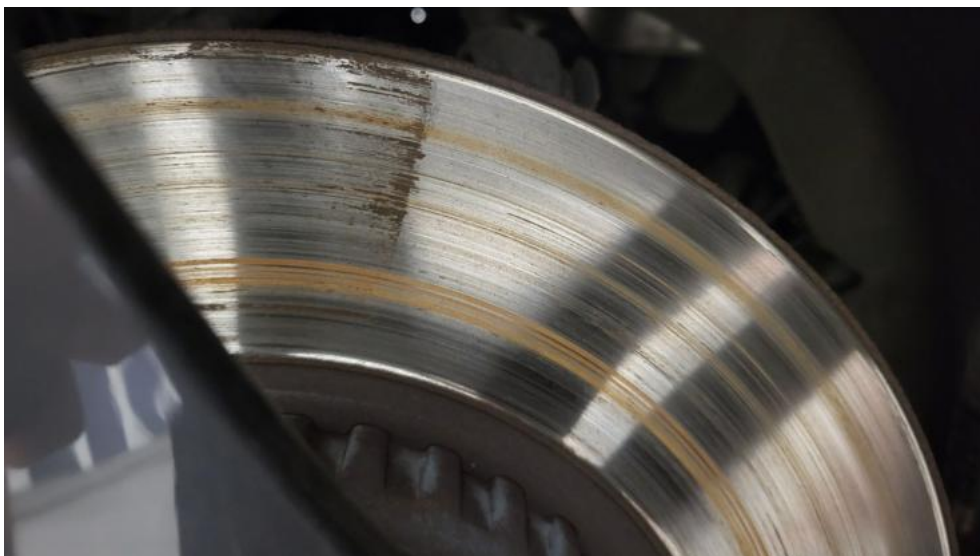
**Photo 16.**

Tarcza hamulcowa tylna prawa

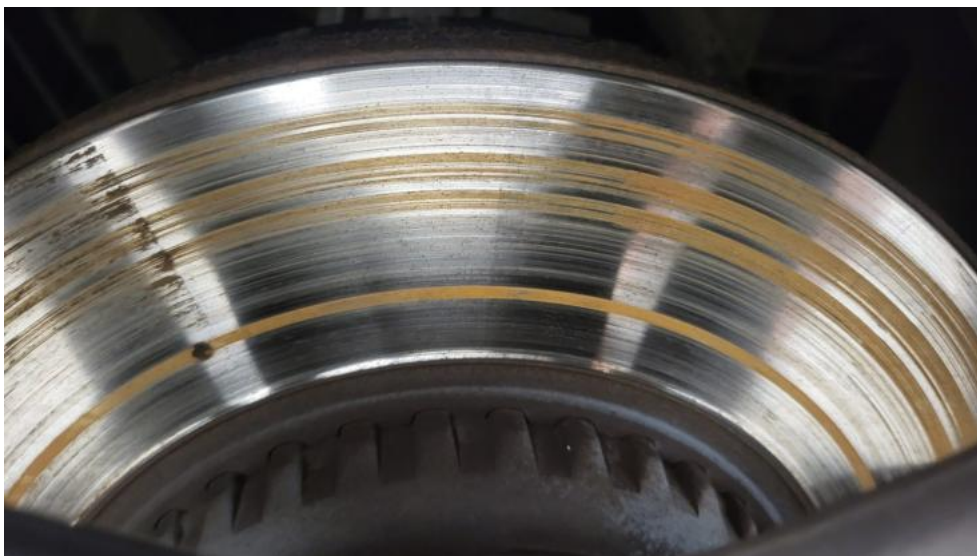
**Photo 17.**

Tarcza hamulcowa tylna lewa

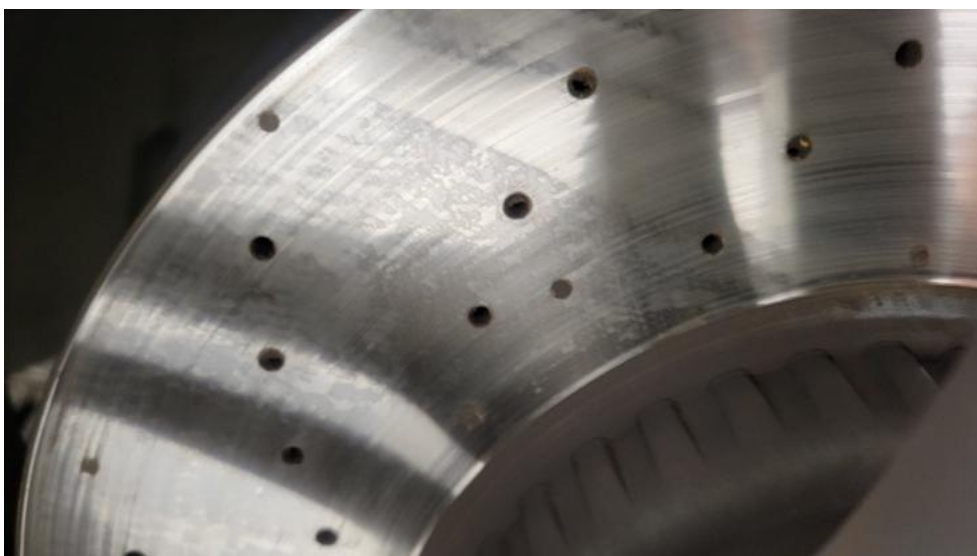
**Photo 18.**

Tarcza hamulcowa przednia lewa

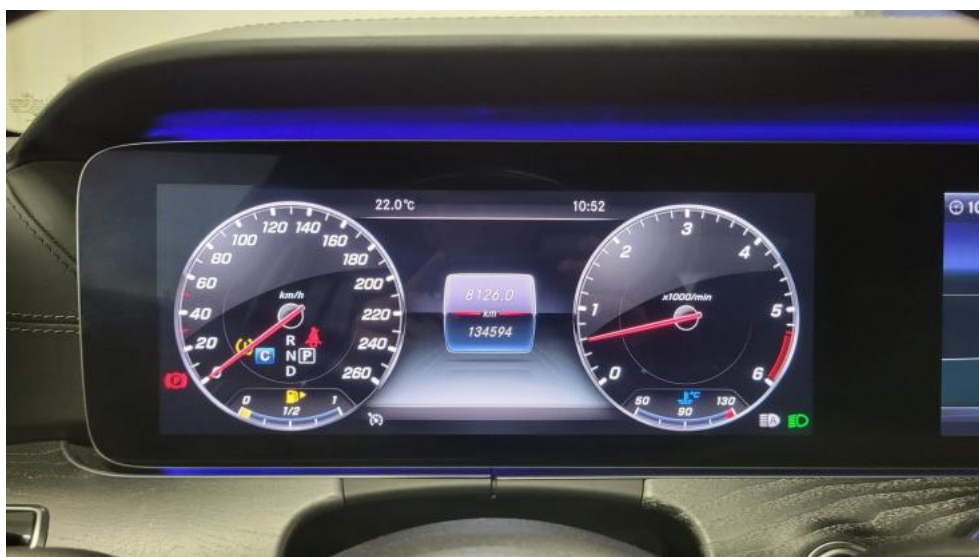
**Photo 23.**

Zestaw wskaźników - przebieg

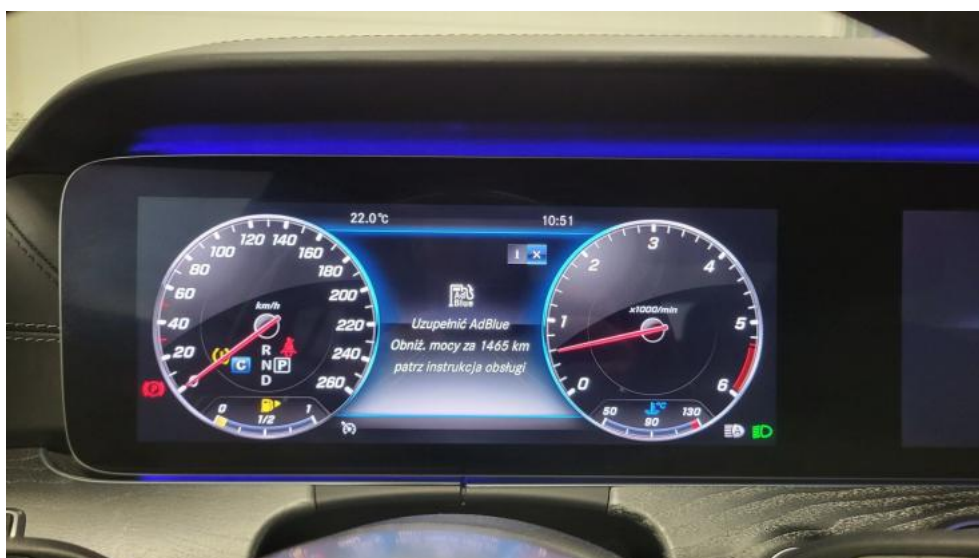
**Photo 24.**

Zestaw wskaźników - serwis

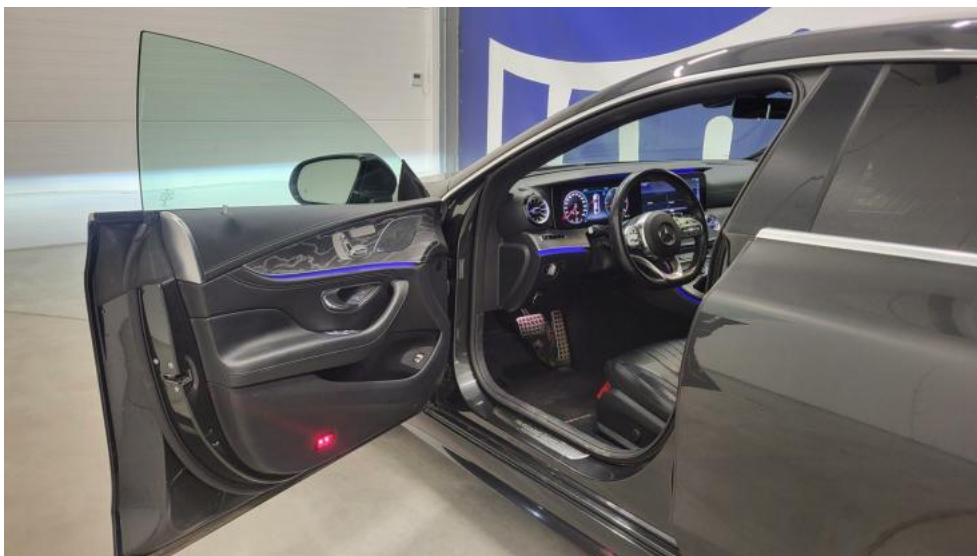
**Photo 25.**

Widok przez otwarte drzwi przednie lewe

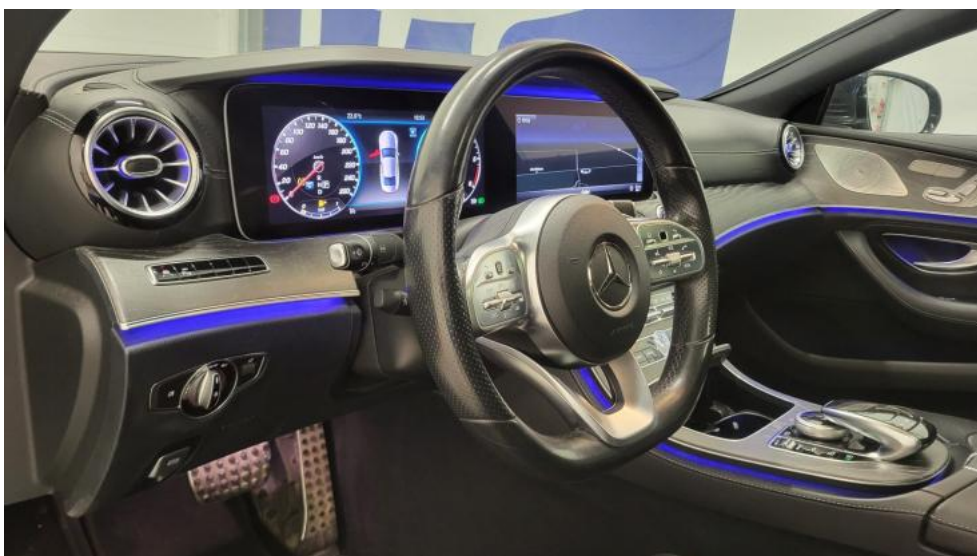
**Photo 26.**

Kierownica z lewej strony

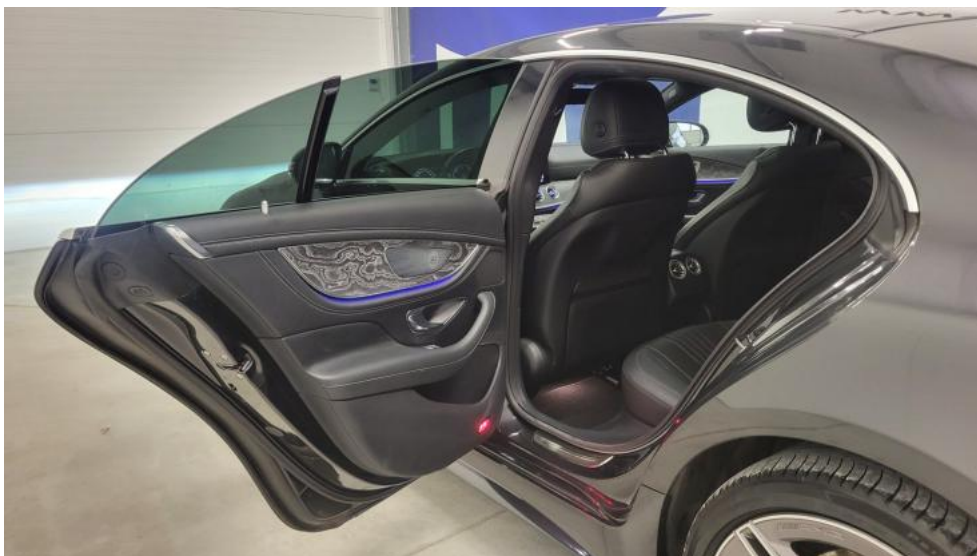
**Photo 27.**

Widok przez otwarte drzwi tylne lewe

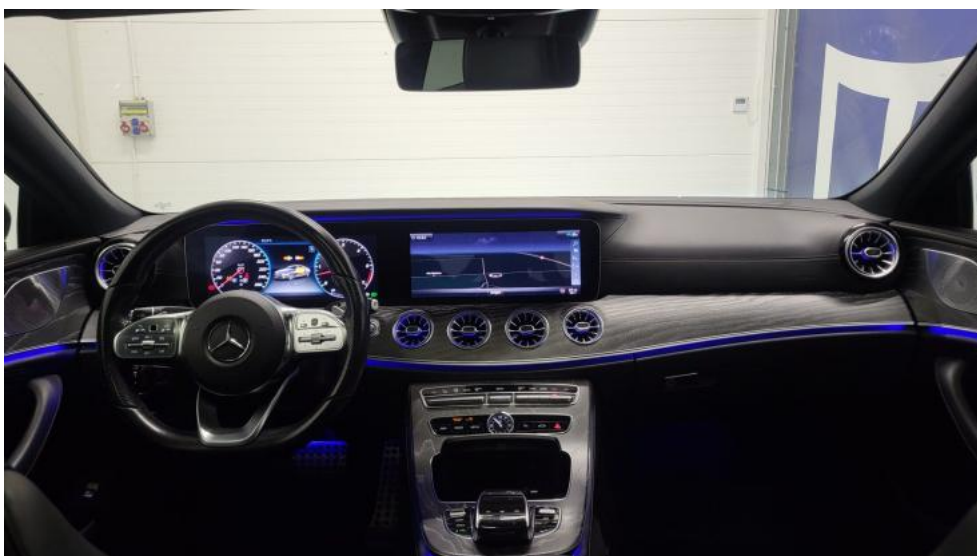
**Photo 28.**

Widok z tylnej kanapy na deskę rozdzielczą

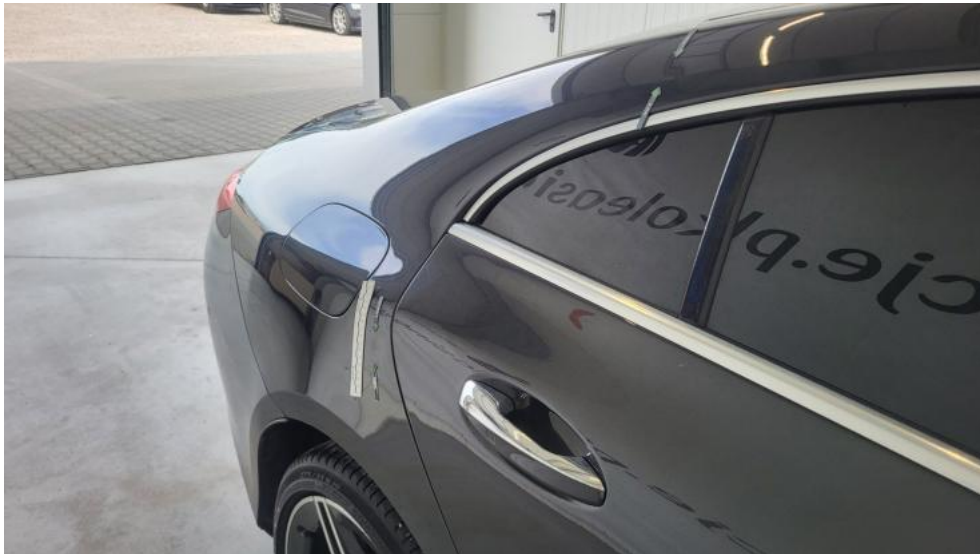
**Photo 55.**

Błotnik tylny P / Ściana boczna P - zdjęcie poglądowe 1

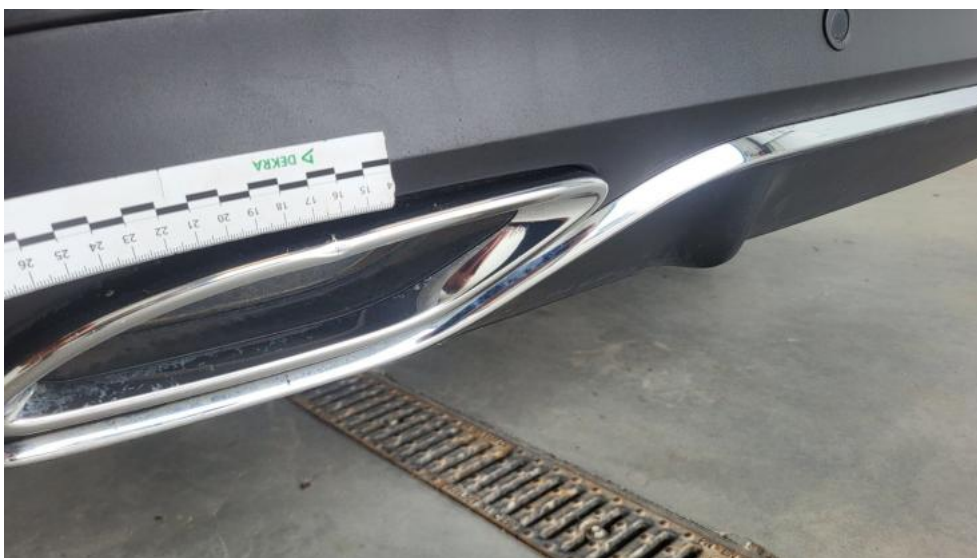
**Photo 58.**

Listwa śr zderzaka tylnego - zdjęcie poglądowe 1

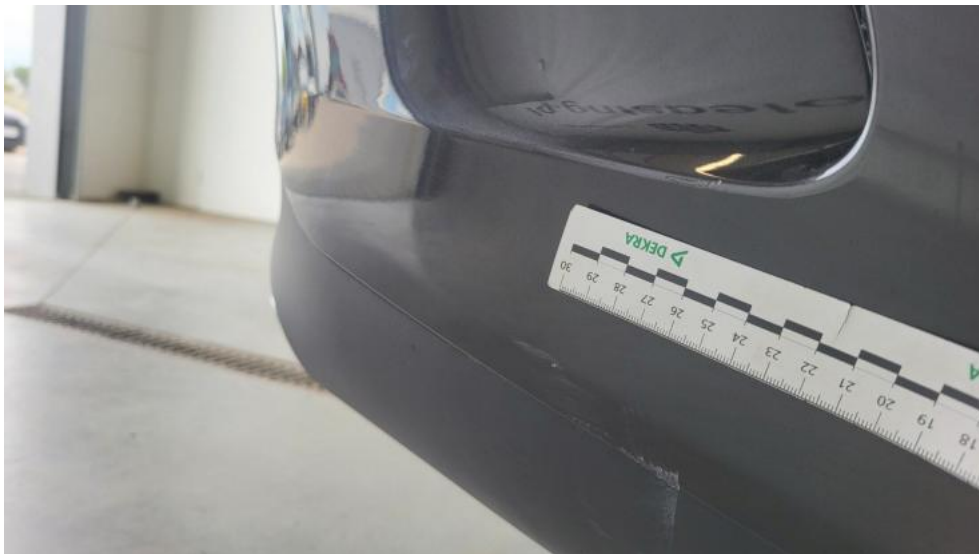
**Photo 61.**

Zderzak tylny - Rysa/odprysk 1

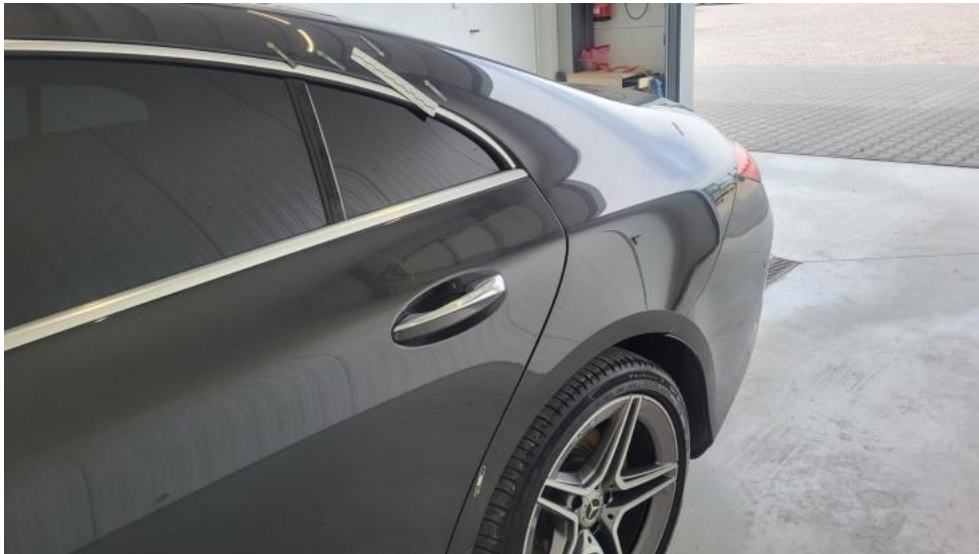
**Photo 63.**

Błotnik tylny L / Ściana boczna L - zdjęcie poglądowe 1

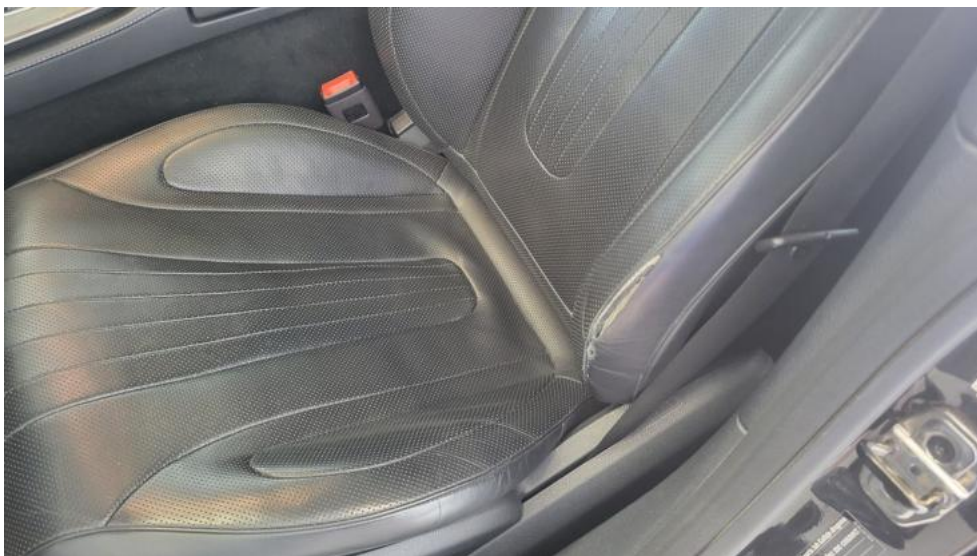
**Photo 73.**

Fotel prz. lew. - zdjęcie poglądowe 1
