Nr zlecenia DEKRA: PKOL(W)/LODZ/56545/26/06/19  
Nr zlecenia/szkody: 23/036472  
Data zlecenia: 19-06-2026

**DEKRA Polska - Centrala**  
02-673 Warszawa, ul. Konstruktorska 12A

| Producent | MERCEDES-BENZ |
| Typ/wersja | Maybach S 580 4-Matic |

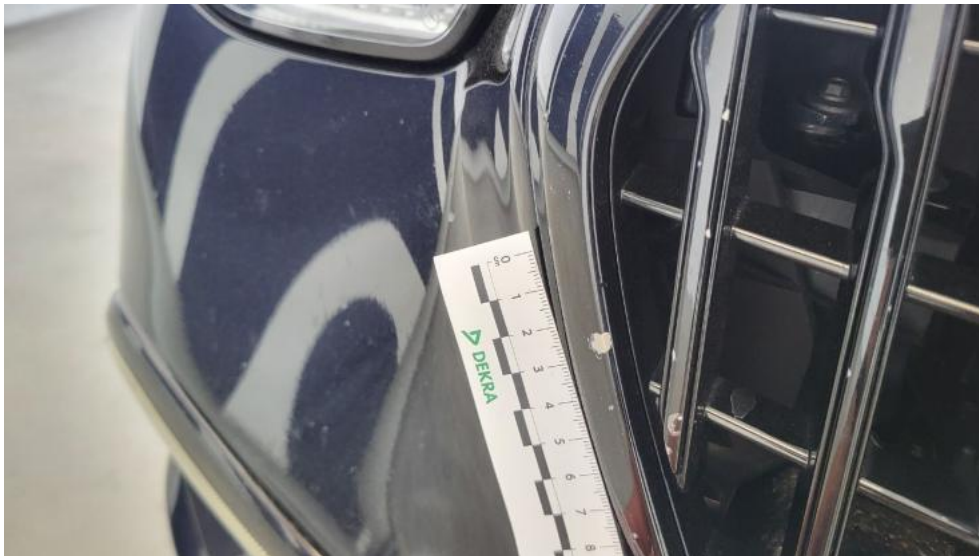
**Fot. 61.**

Listwa śr zderzaka przedniego - Rysa/odprysk 1

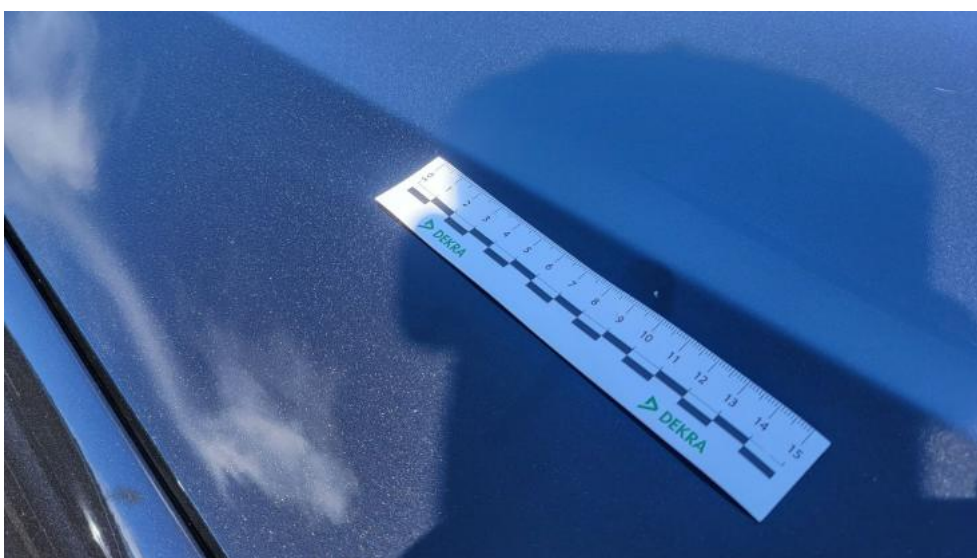
**Fot. 64.**

Pokrywa komory silnika - Rysa/odprysk 2

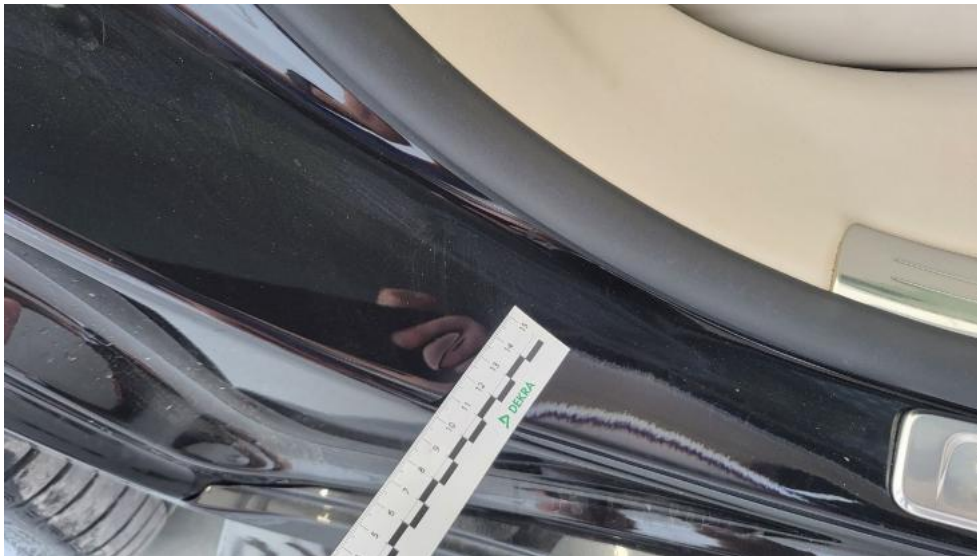
**Fot. 77.**

Błotnik tylny P / Ściana boczna P - Wgniecenie/odkształcenie 1

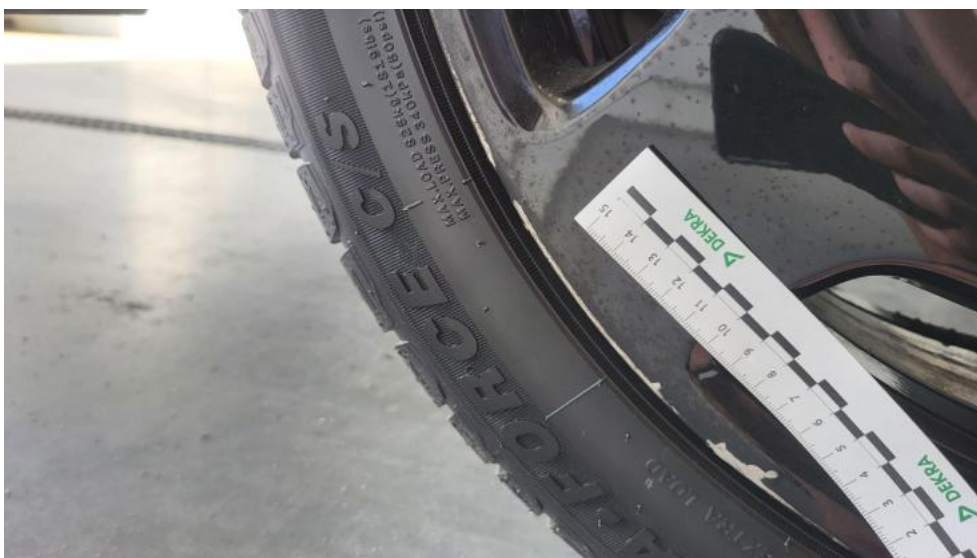
**Fot. 78.**

Felga aluminiowa tylna P - Rysa/odprysk 1

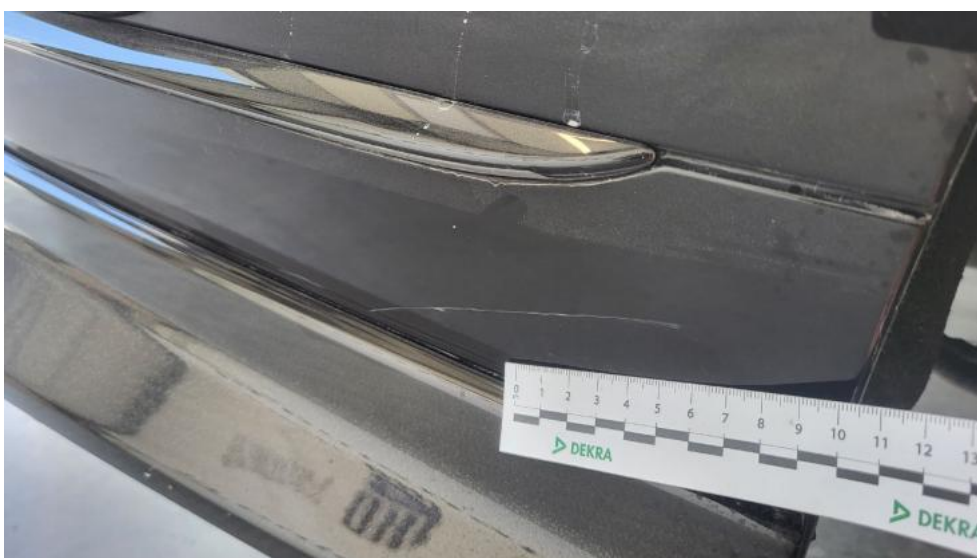
**Fot. 86.**

Zderzak tylny cz P - Rysa/odprysk 1

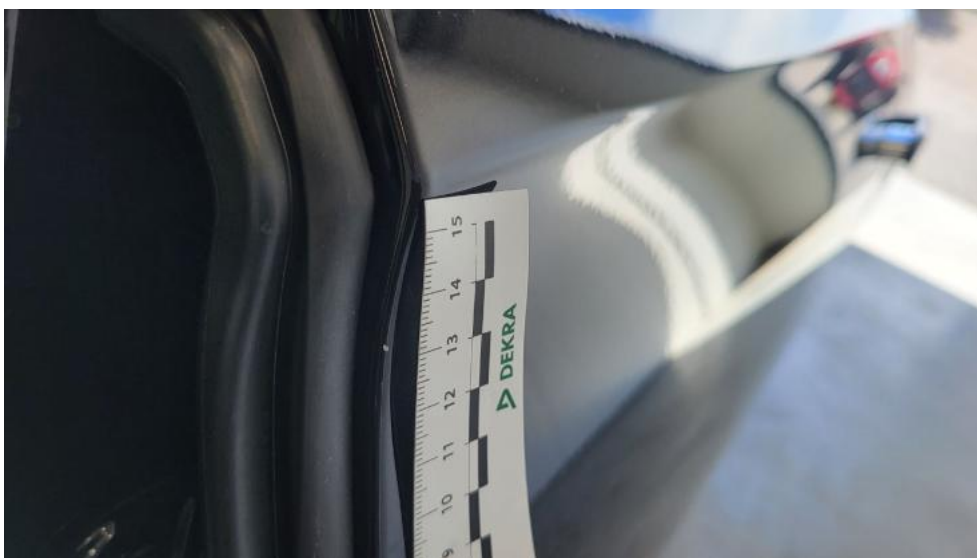
**Fot. 88.**

Drzwi tylne L - Rysa/odprysk 1

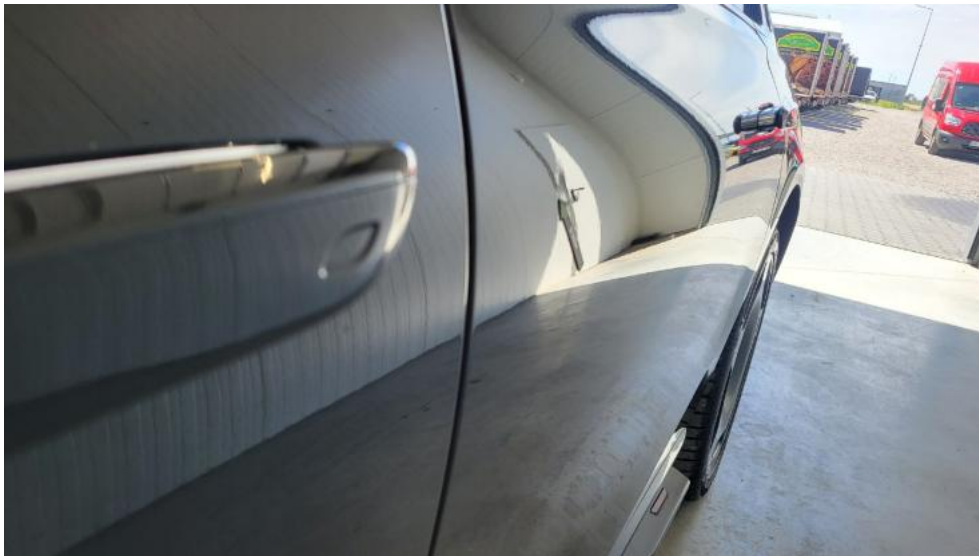
**Fot. 89.**

Drzwi tylne L - Wgniecenie/odkształcenie 1

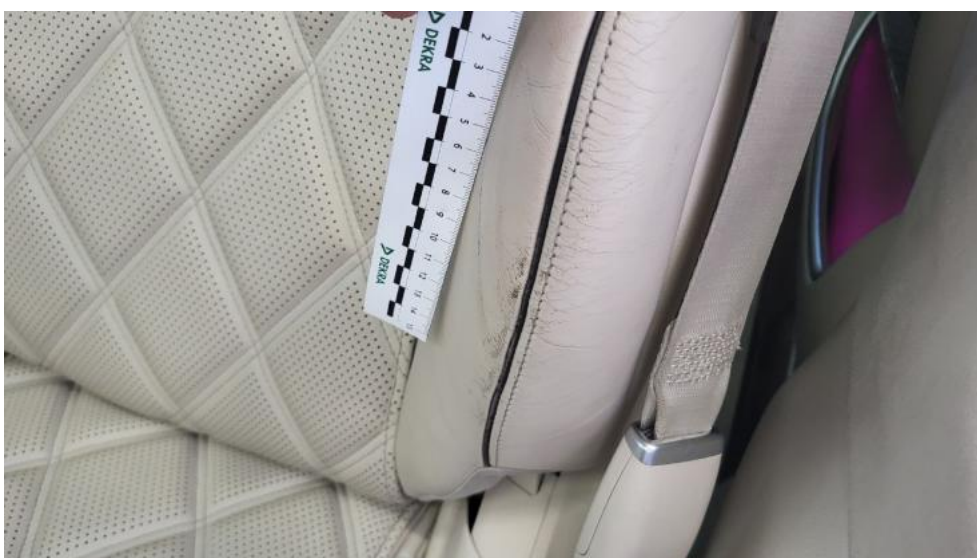
**Fot. 92.**

Fotel prz. lew. - Rysa/odprysk 1

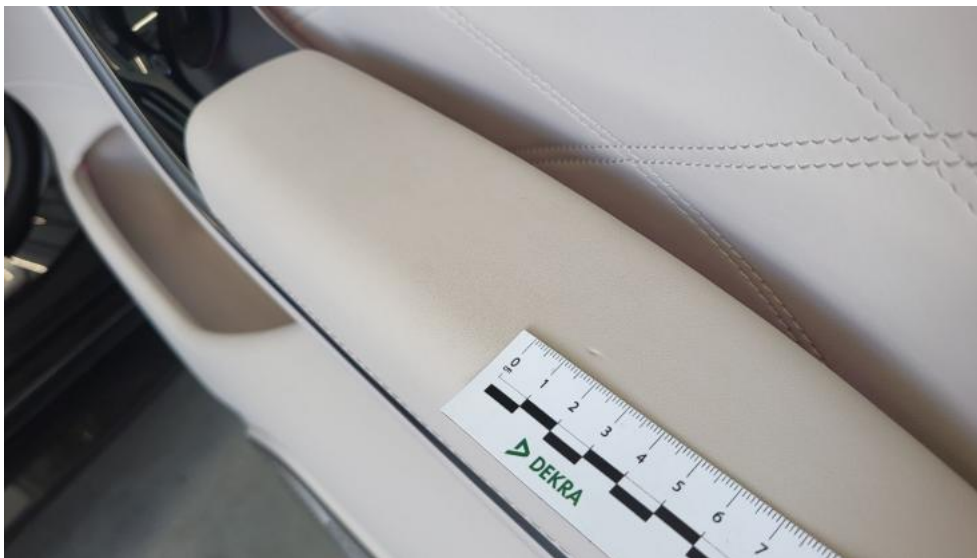
**Fot. 93.**

Tapicerka drzwi przednich P - Wgniecenie/odkształcenie 1
