DEKRA's commission No. : PKOL(W)/LODZ/91810/26/09/30  
commission/ damage No. : 25/043964  
Date of commission: 30-09-2026

**DEKRA Poland - Headquarters**  
02-673 Warszawa, ul. Konstruktorska 12A

| Model | Vito 116 CDI Euro 6 1950ccm - 163KM 2,8/3,1t 20-24 |
| Type / version | Vito Tourer 116 CDI L3 Pro 9G-Tronic 447.705 |

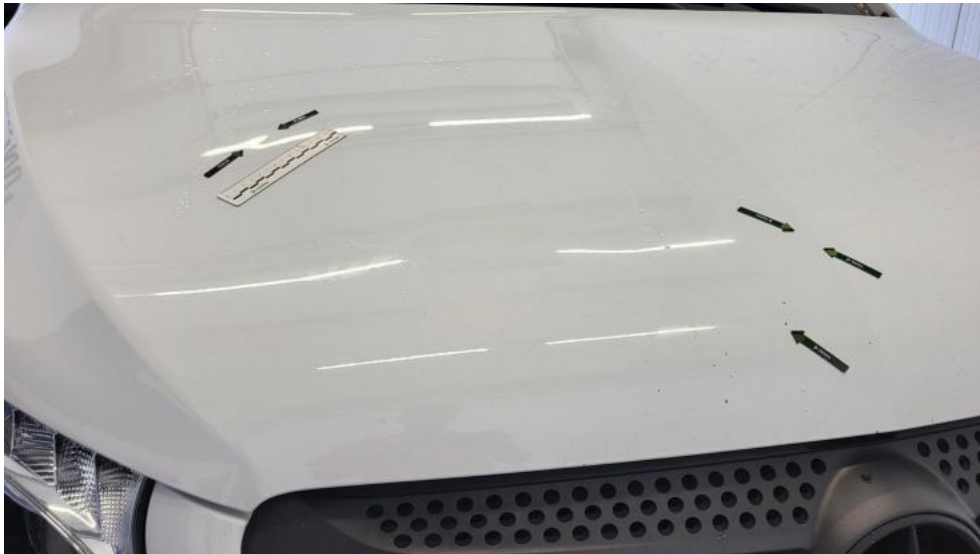
**Photo 49.**

Pokrywa komory silnika - Wgniecenie/odkształcenie 1

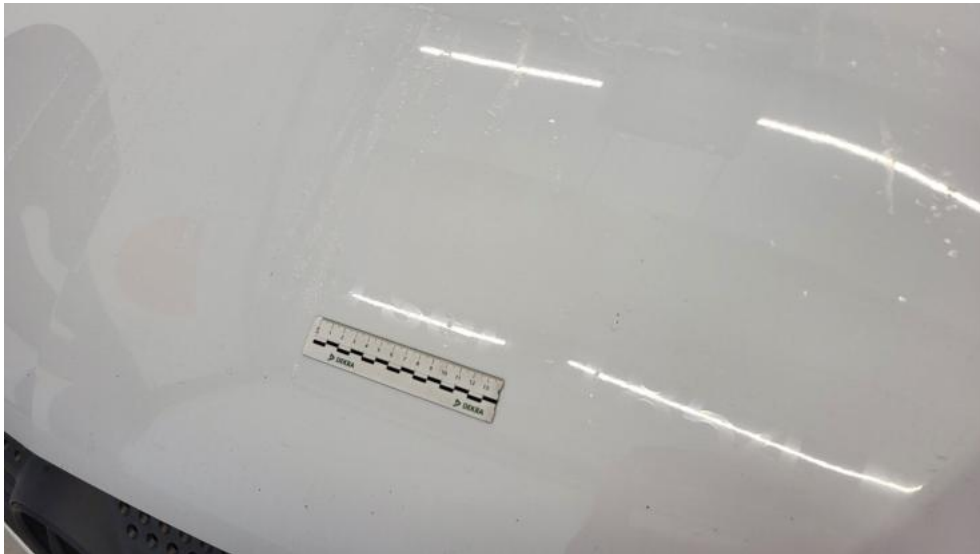
**Photo 51.**

Pokrywa komory silnika - Inne 2

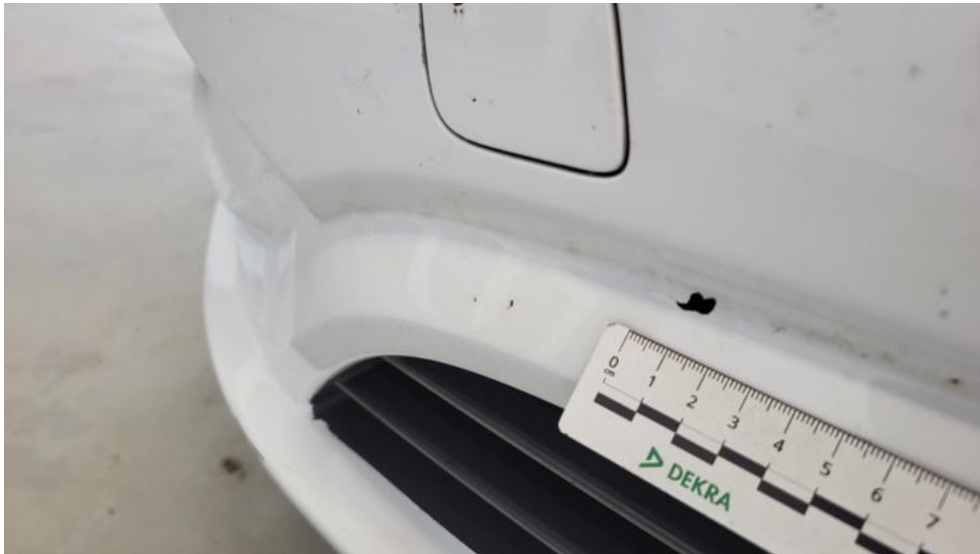
**Photo 53.**

Zderzak - Rysa/odprysk 2

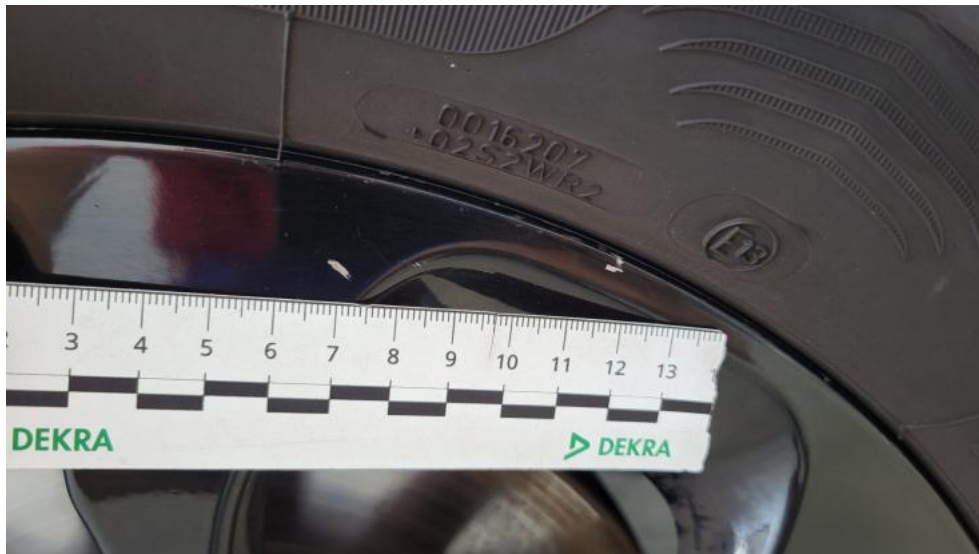
**Photo 57.**

Felga aluminiowa przednia P - Rysa/odprysk 1

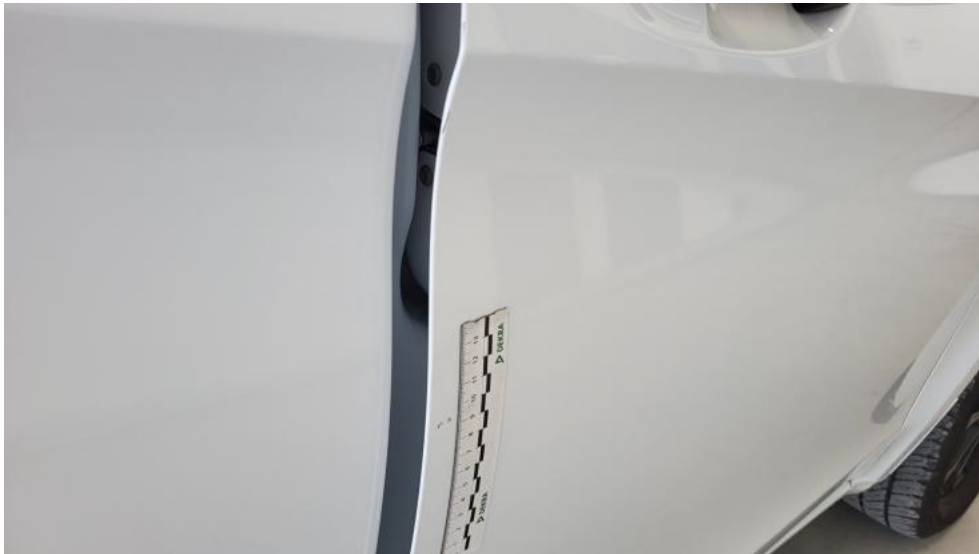
**Photo 61.**

Drzwi przednie P - Rysa/odprysk 1

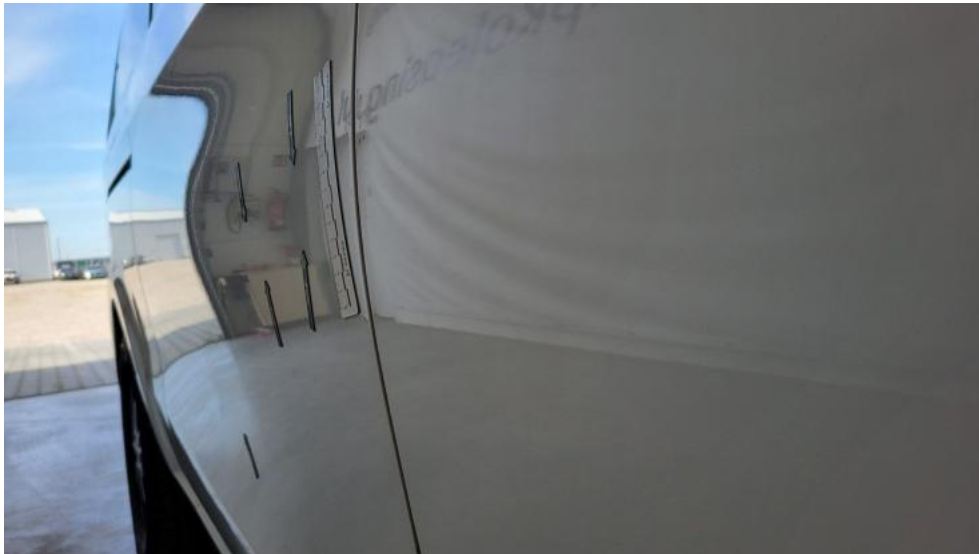
**Photo 65.**

Drzwi tylne P - Wgniecenie/odkształcenie 2

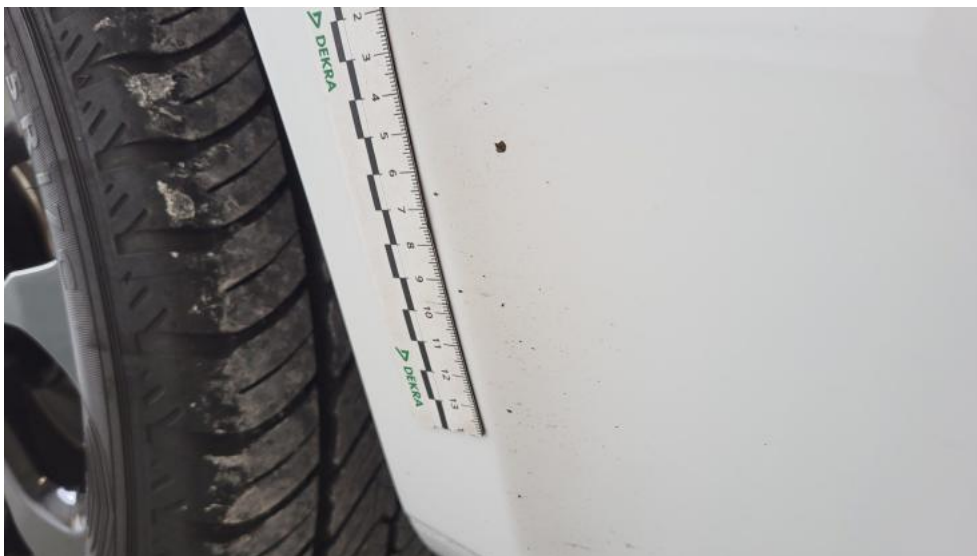
**Photo 69.**

Błotnik tylny P / Ściana boczna P - Rysa/odprysk 1

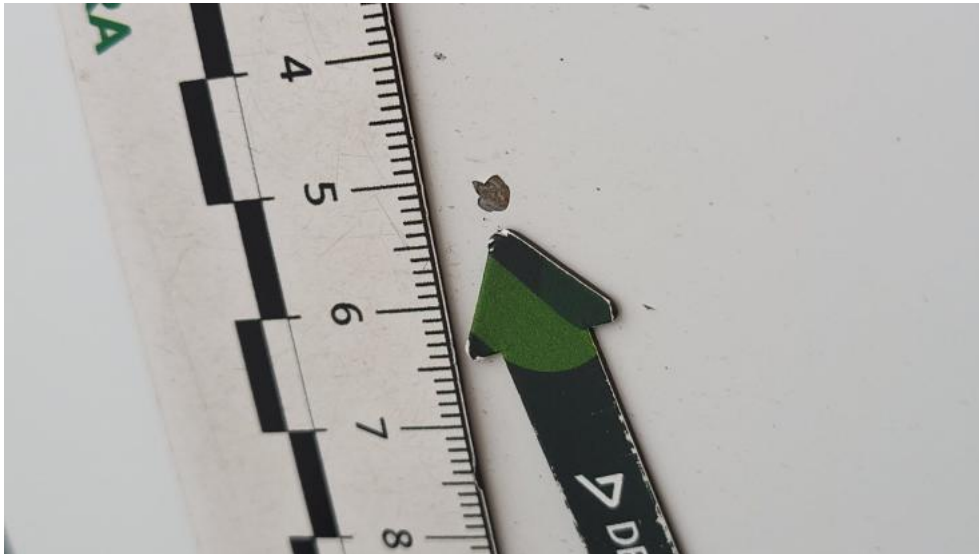
**Photo 71.**

Błotnik tylny P / Ściana boczna P - Inne 1

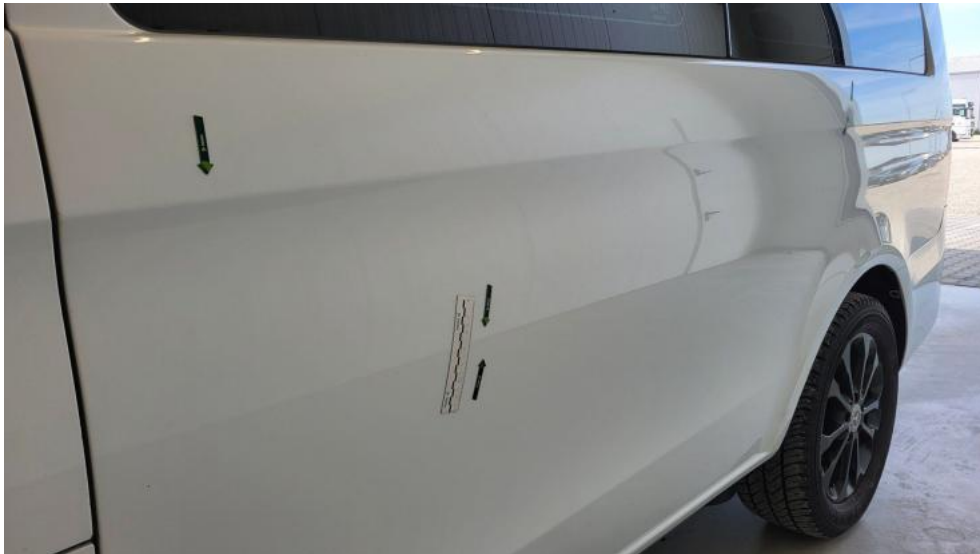
**Photo 81.**

Błotnik tylny L / Ściana boczna L - Wgniecenie/odkształcenie 1

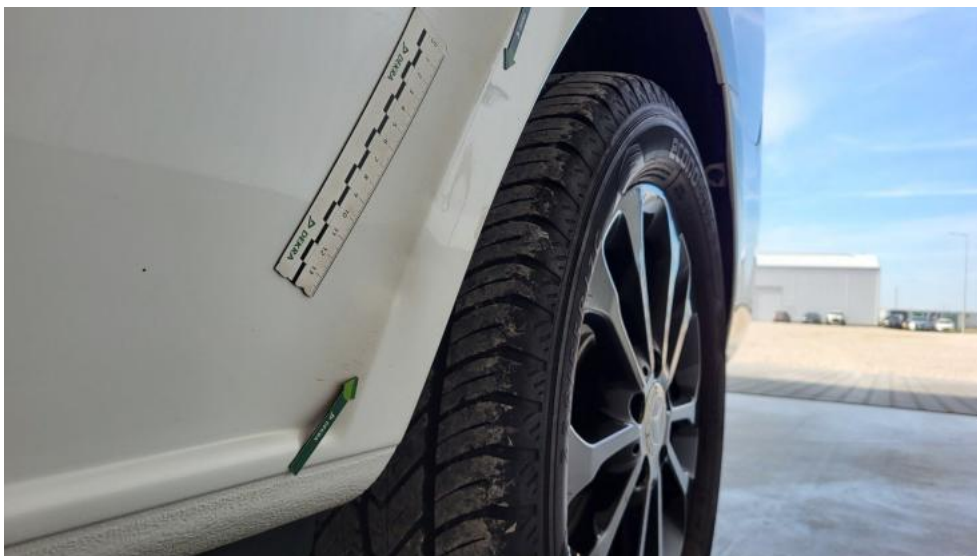
**Photo 83.**

Błotnik tylny L / Ściana boczna L() - Wgniecenie/odkształcenie 3

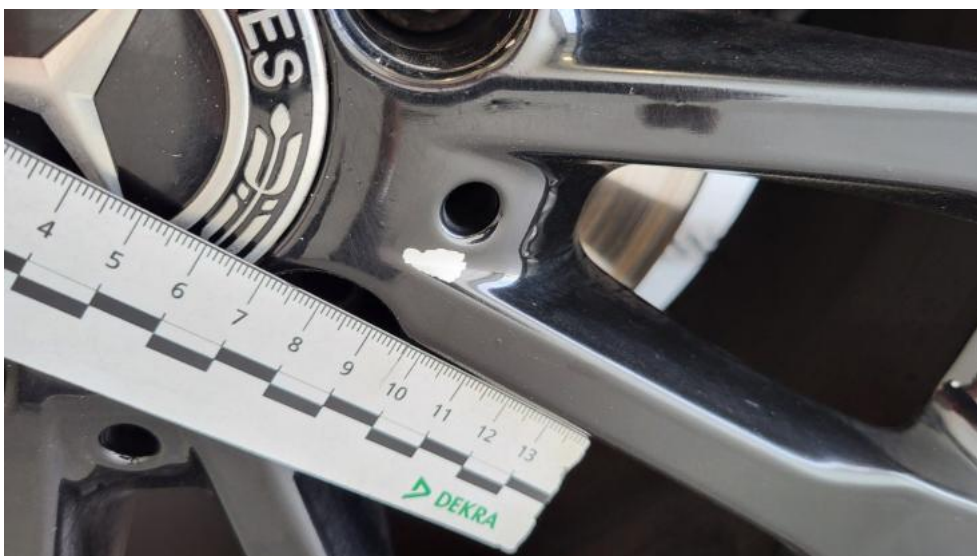
**Photo 84.**

Felga aluminiowa tylna L - Rysa/odprysk 1

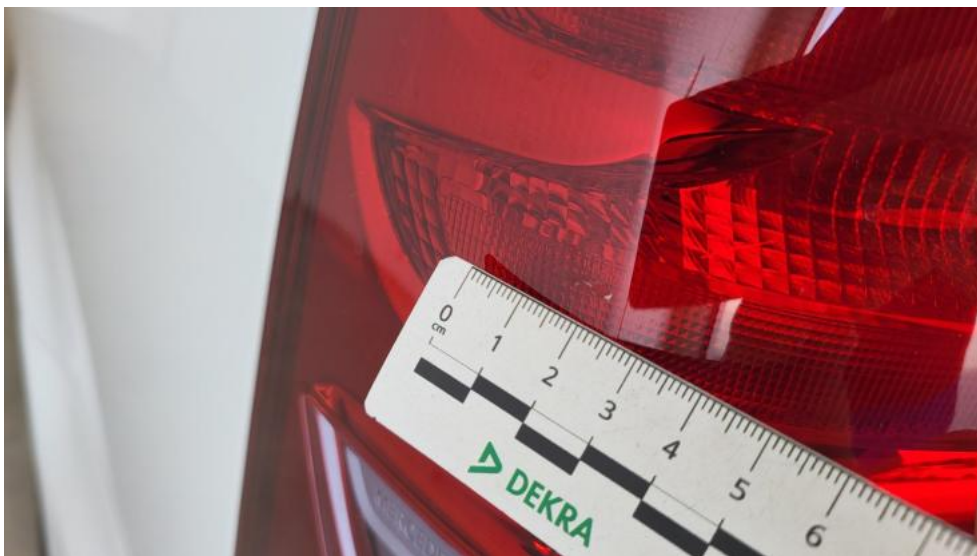
**Photo 85.**

Lampa zespolona tylna L - Rysa/odprysk 1

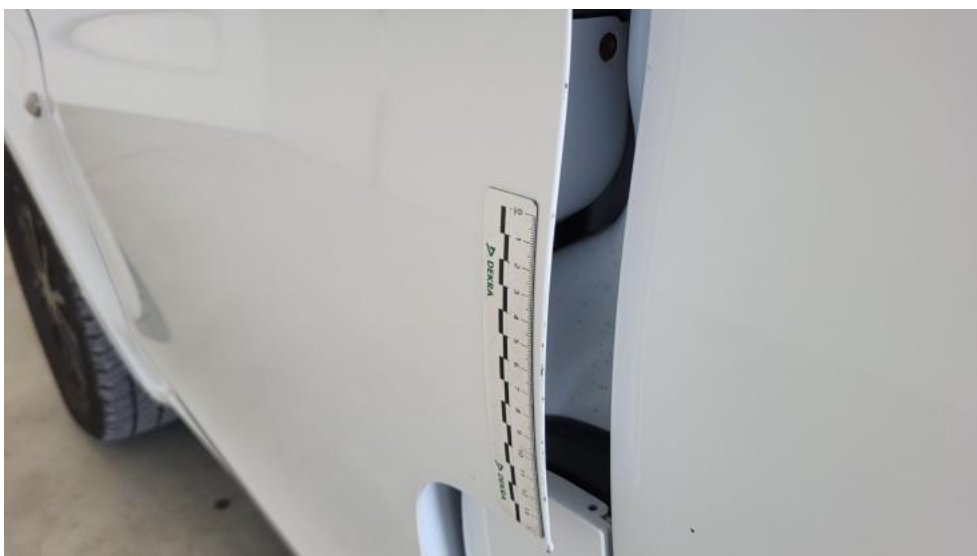
**Photo 86.**

Drzwi przed L - Rysa/odprysk 1

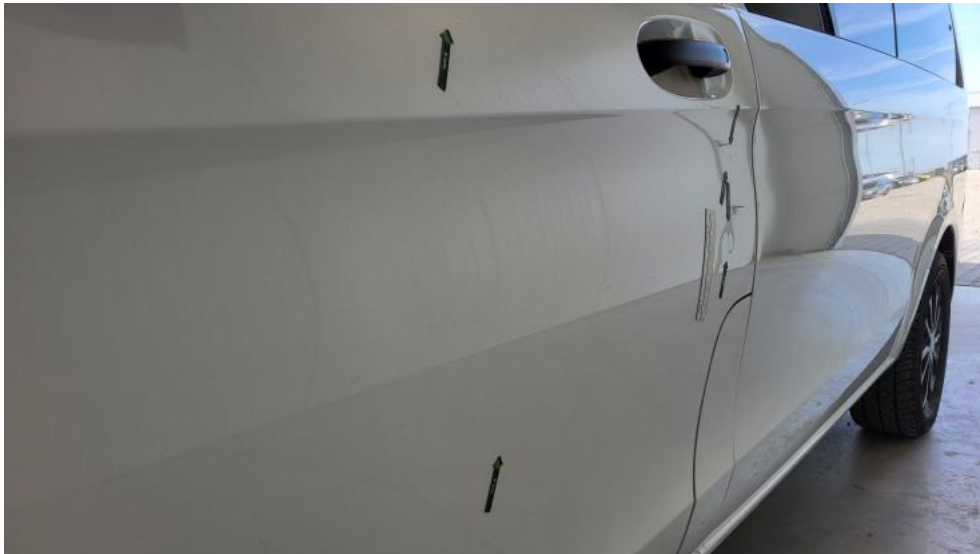
**Photo 87.**

Drzwi przed L - Wgniecenie/odkształcenie 1

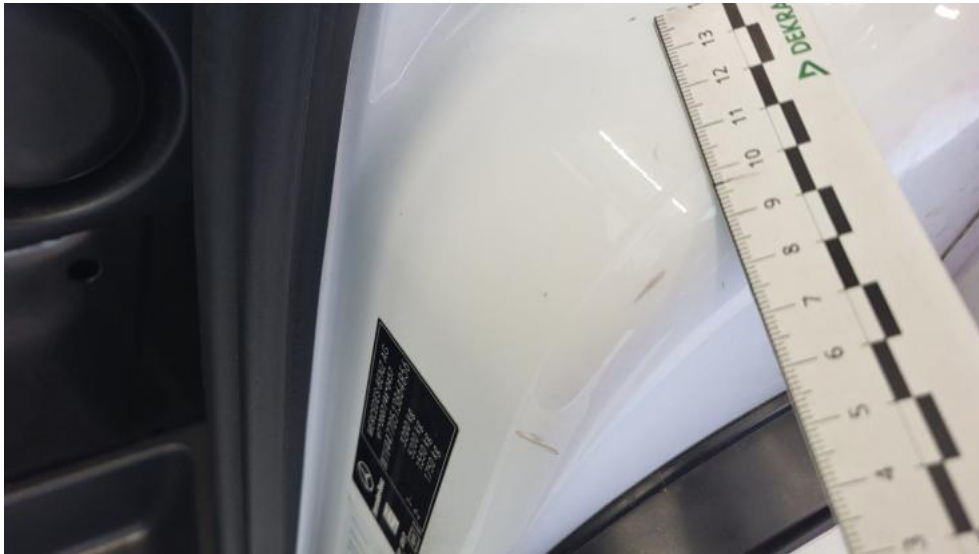
**Photo 91.**

Słupek środkowy L - Rysa/odprysk 1

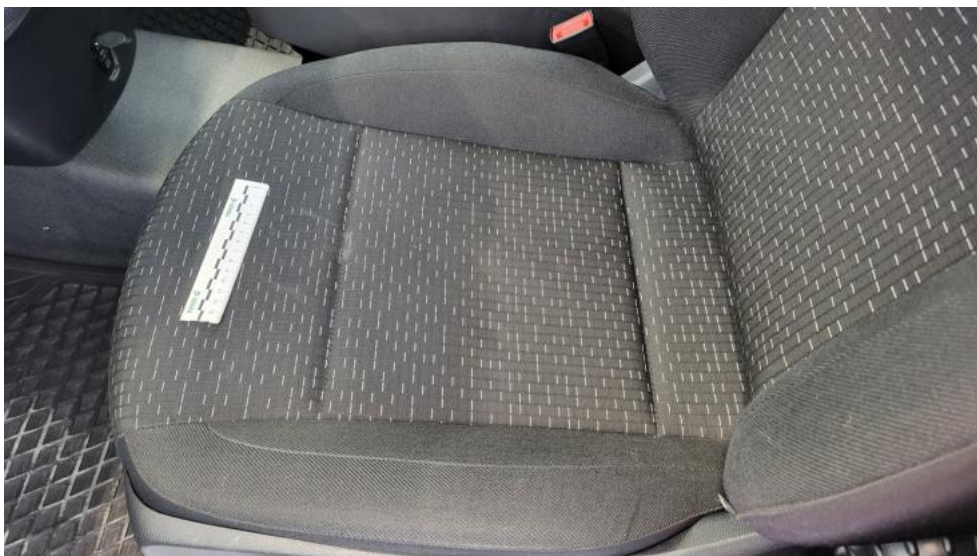
**Photo 95.**

Fotel prz. lew. - Inne 1

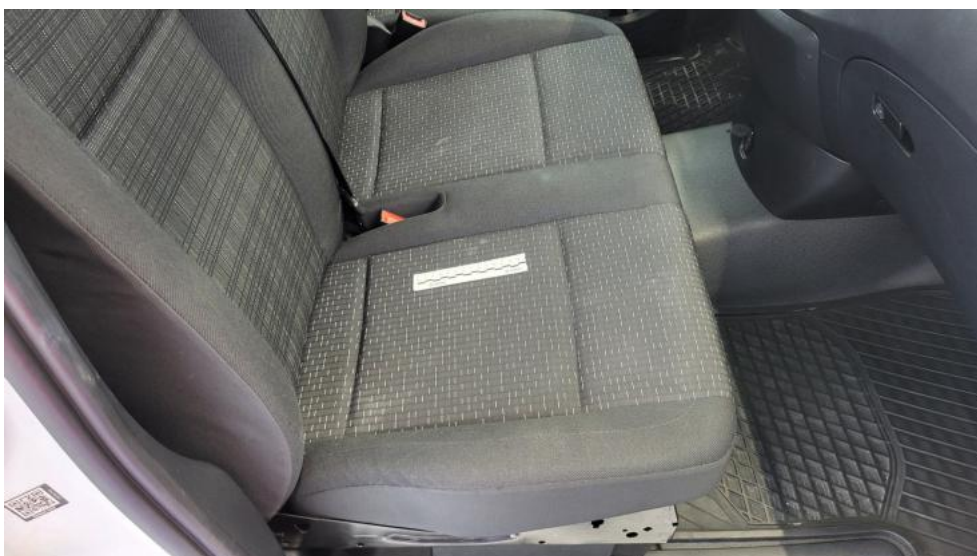
**Photo 96.**

Fotel prz. praw. - Inne 1

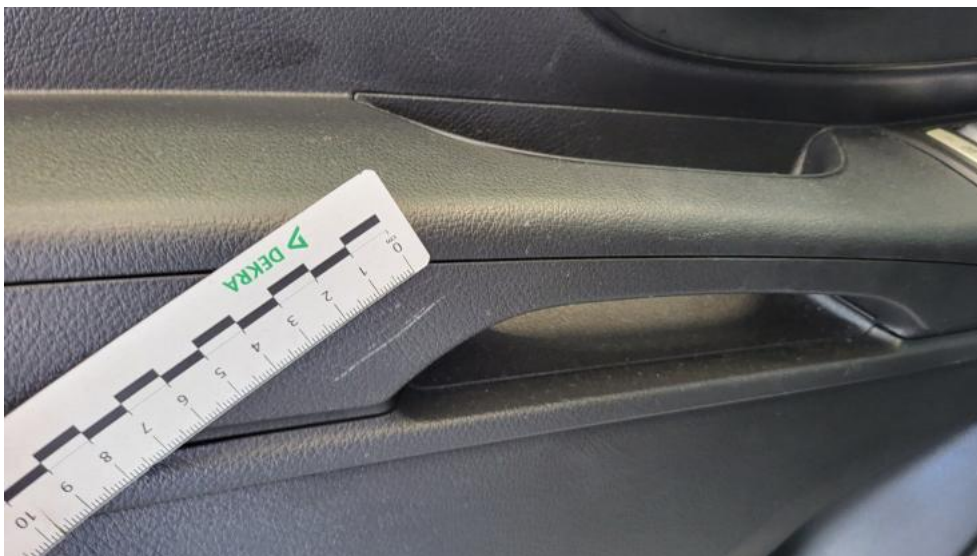
**Photo 97.**

Tapicerka drzwi przednich L - Rysa/odprysk 1

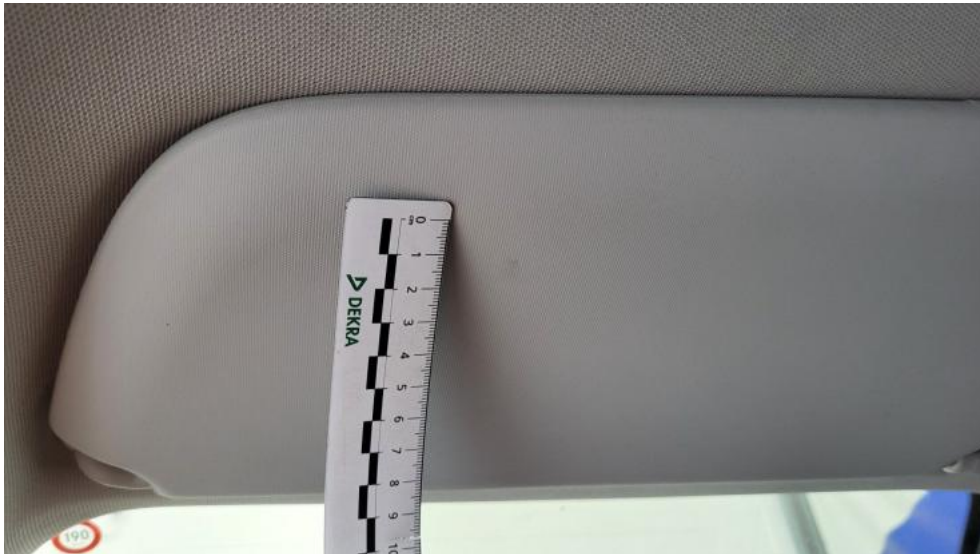
**Photo 99.**

Osłona p/słoneczna lewa - Inne 1
