DEKRA's commission No. : PKOL(W)/LODZ/40482/26/05/11  
commission/ damage No. : 23/000580  
Date of commission: 11-05-2026

| Manufacturer | VOLKSWAGEN |
| Model | Tiguan Allspace 17-21 |
| Registration /record No. | DW7WF05 |

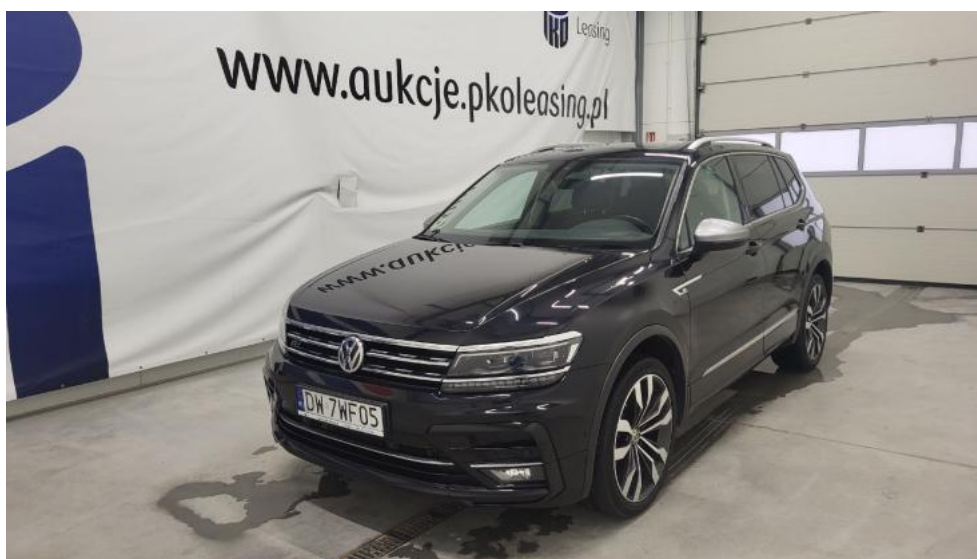
**Photo 1.**  
Przekątna przednia lewa

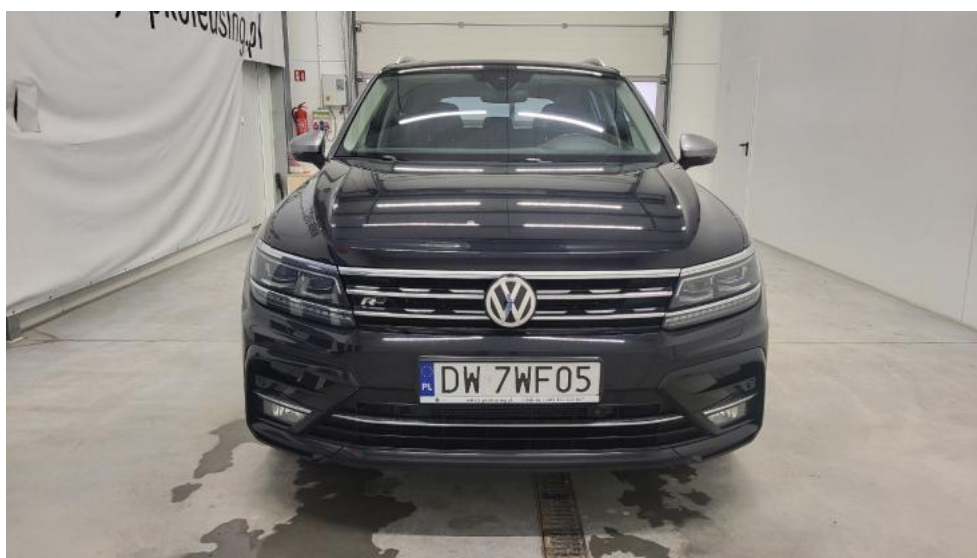
**Photo 2.**  
Przód

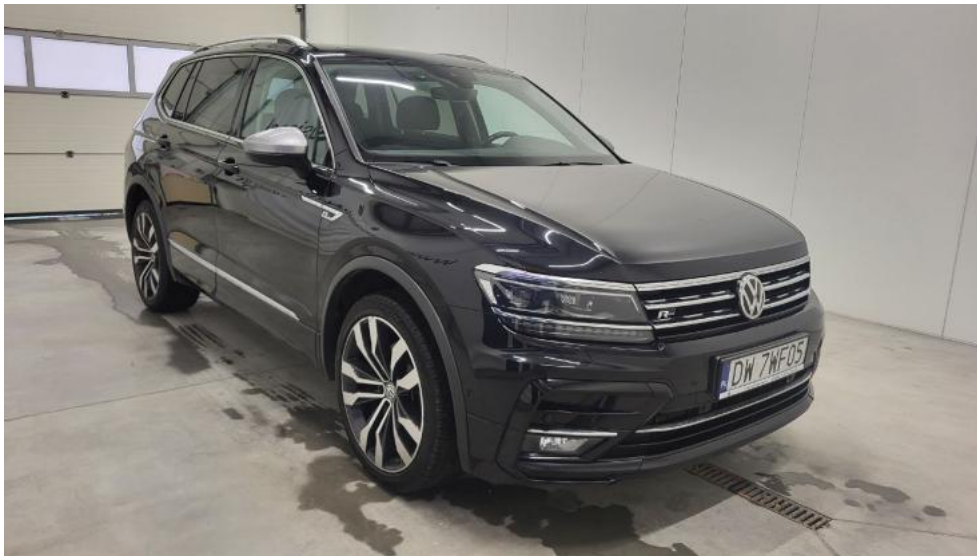
**Photo 3.**

Przekątna przednia prawa

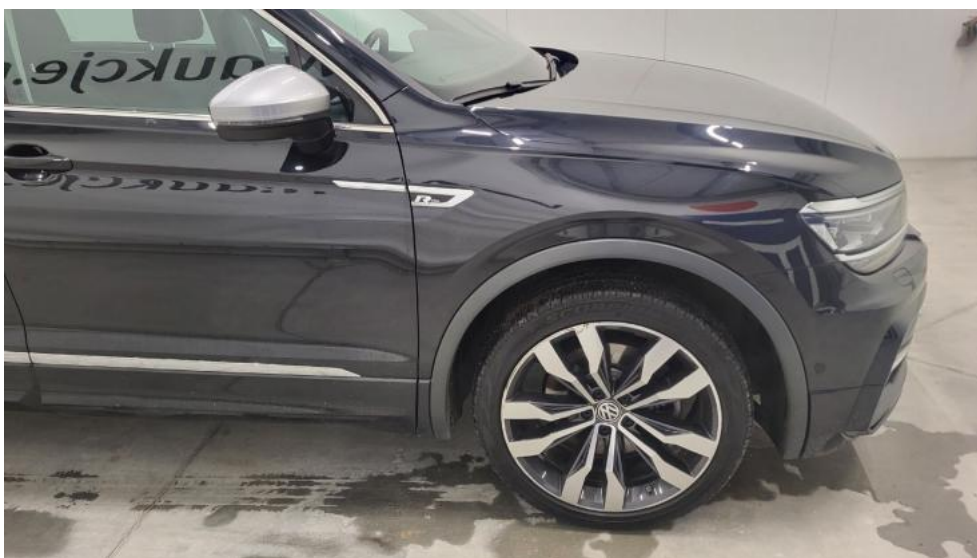
**Photo 4.**

Bok prawy z przodu

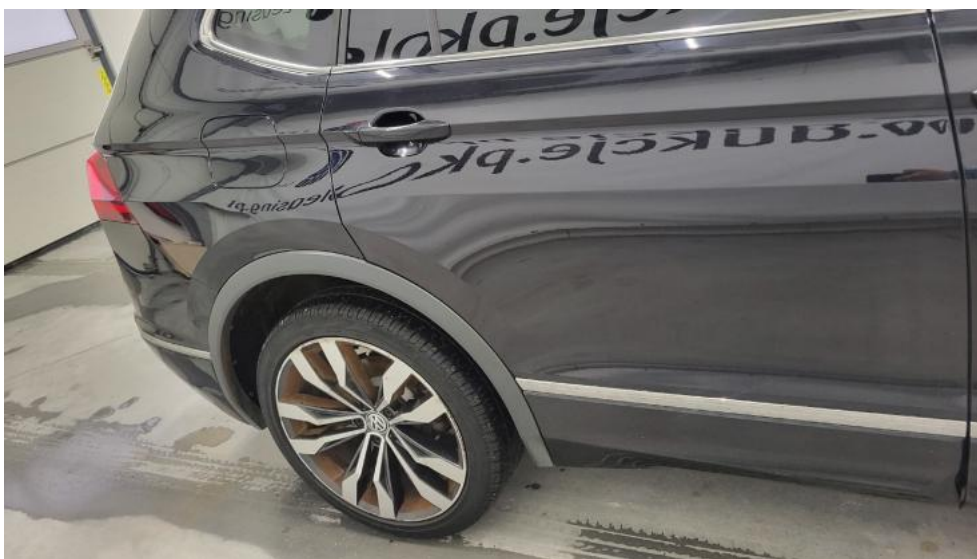
**Photo 5.**  
Bok prawy z tyłu

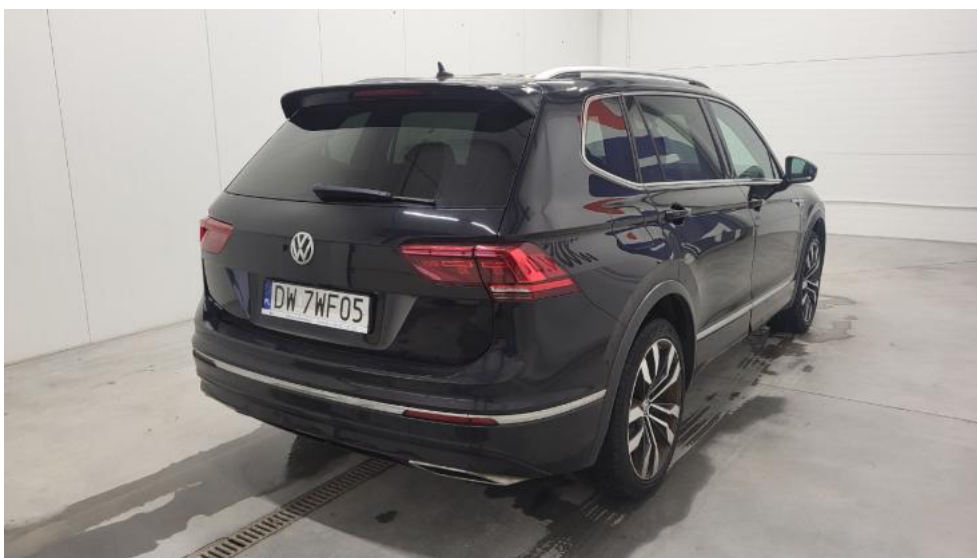
**Photo 6.**  
Przekątna tylna prawa

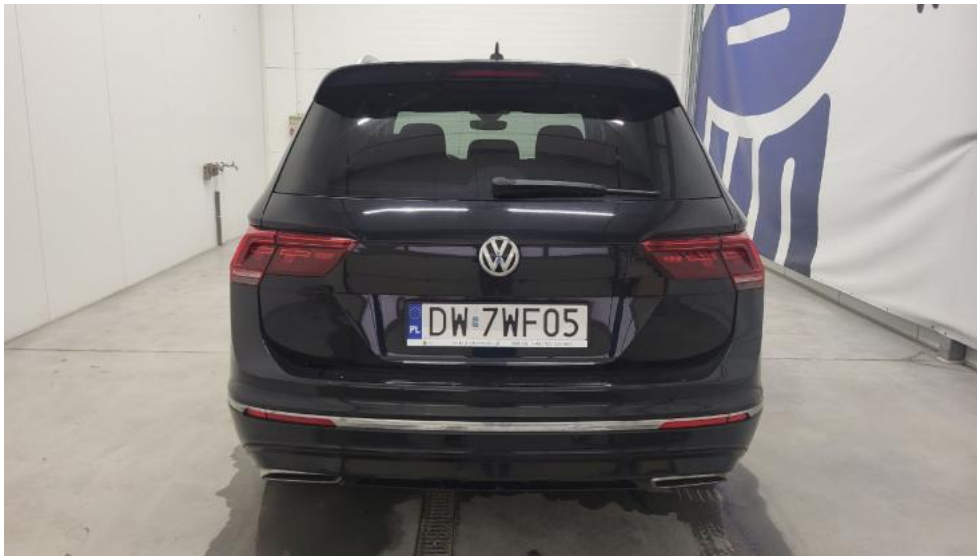
**Photo 7.**

Tył

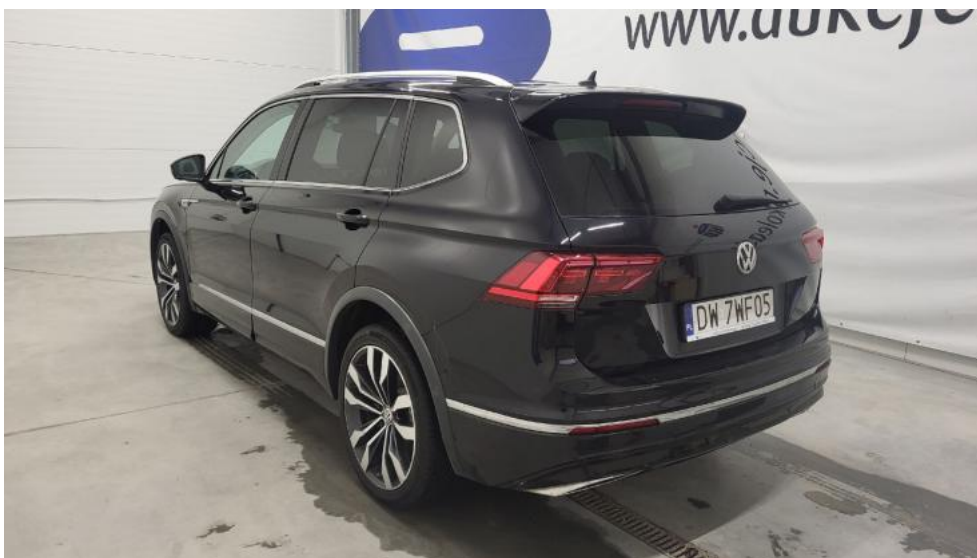
**Photo 8.**

Przekątna tylna lewa

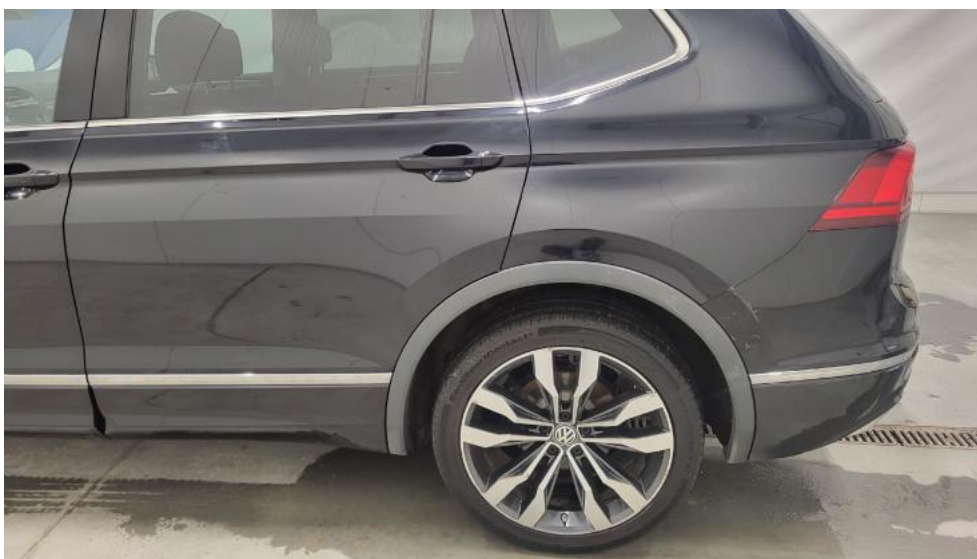
**Photo 9.**

Bok lewy z tyłu

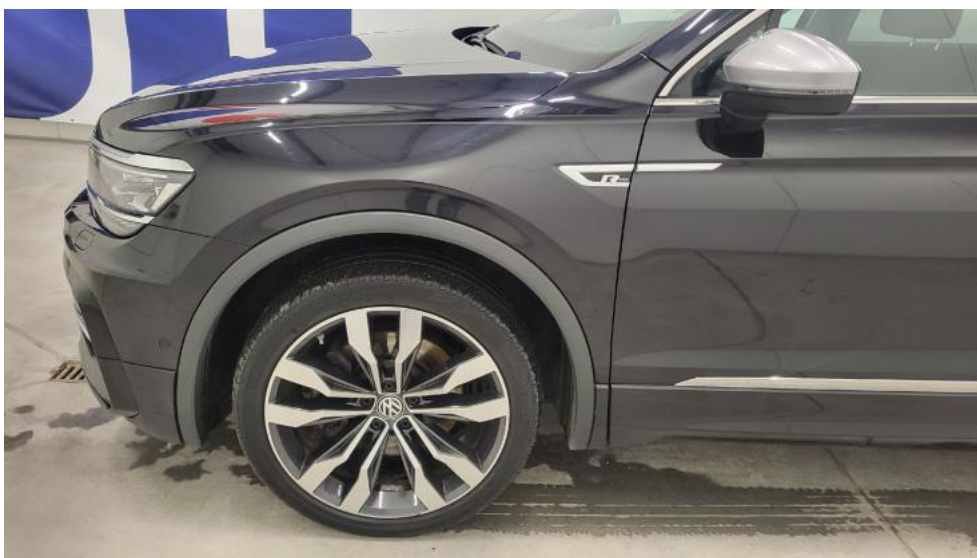
**Photo 10.**

Bok lewy z przodu

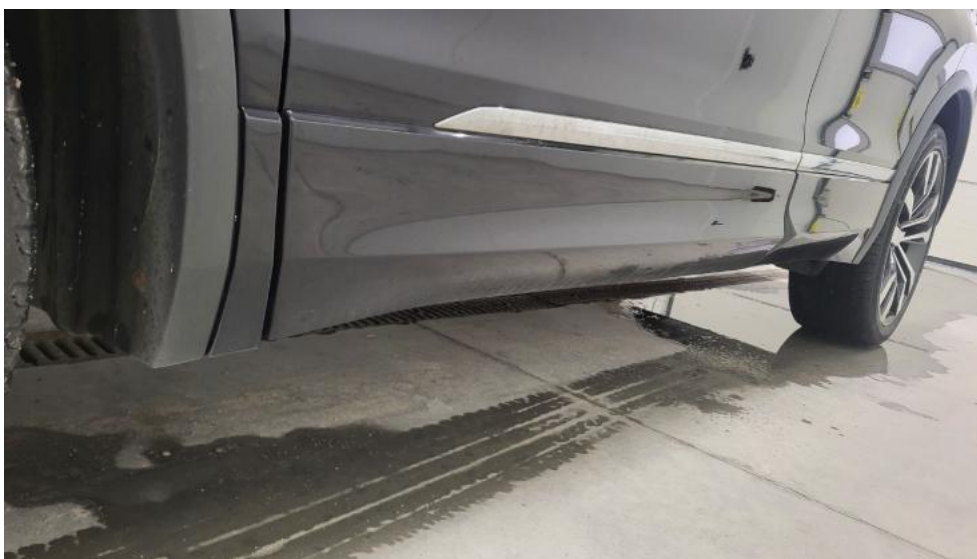
**Photo 11.**

Próg lewy (widok od przodu)

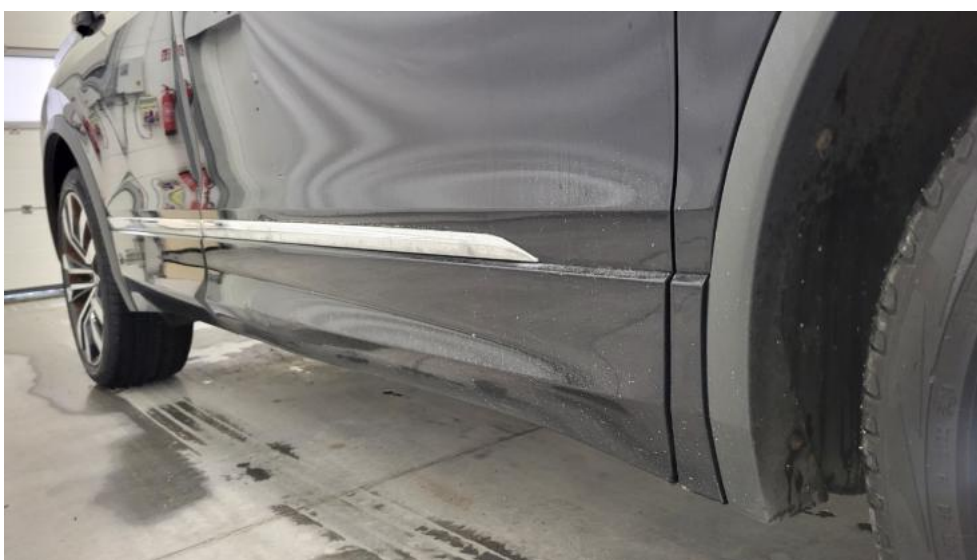
**Photo 12.**

Próg prawy (widok od przodu)

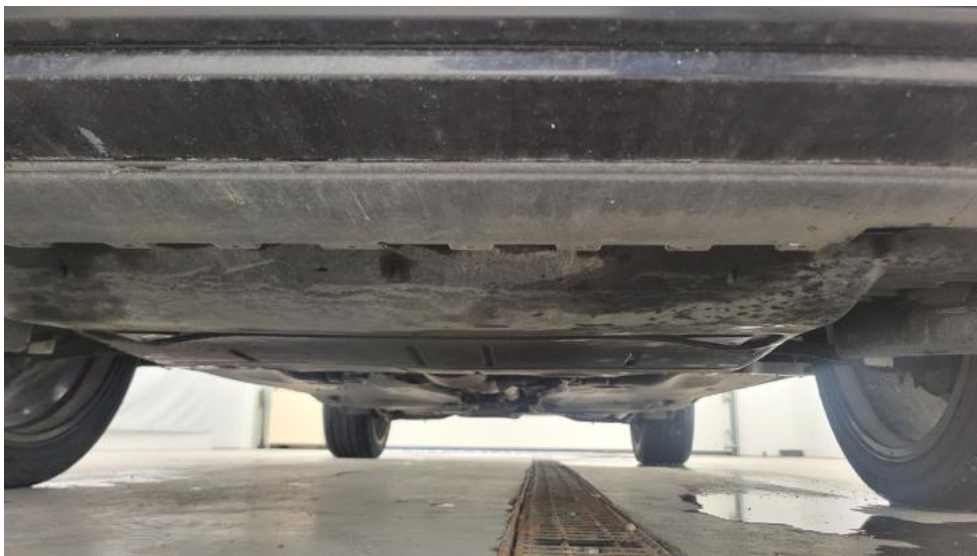
**Photo 13.**  
Spód pojazdu przód

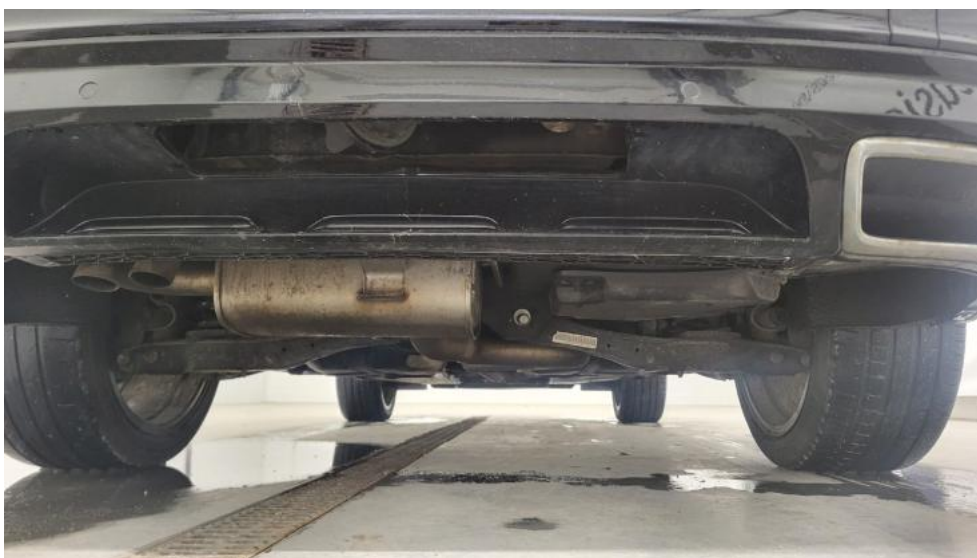
**Photo 14.**  
Spód pojazdu tył

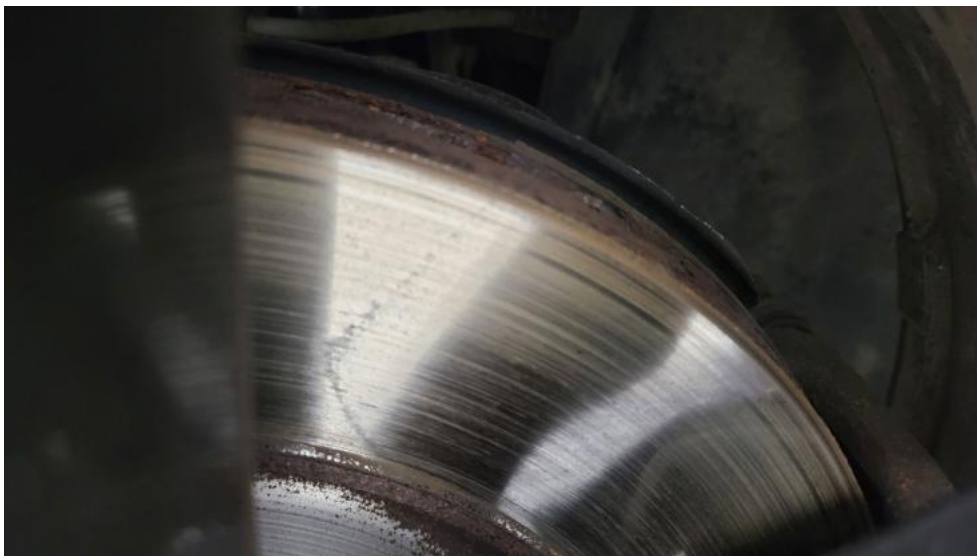
**Photo 15.**

Tarcza hamulcowa przednia prawa

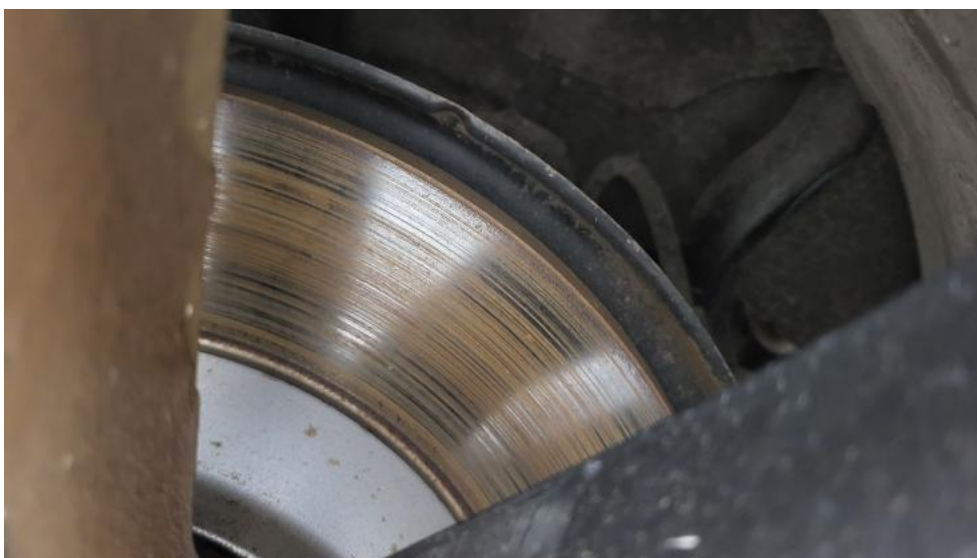
**Photo 16.**

Tarcza hamulcowa tylna prawa

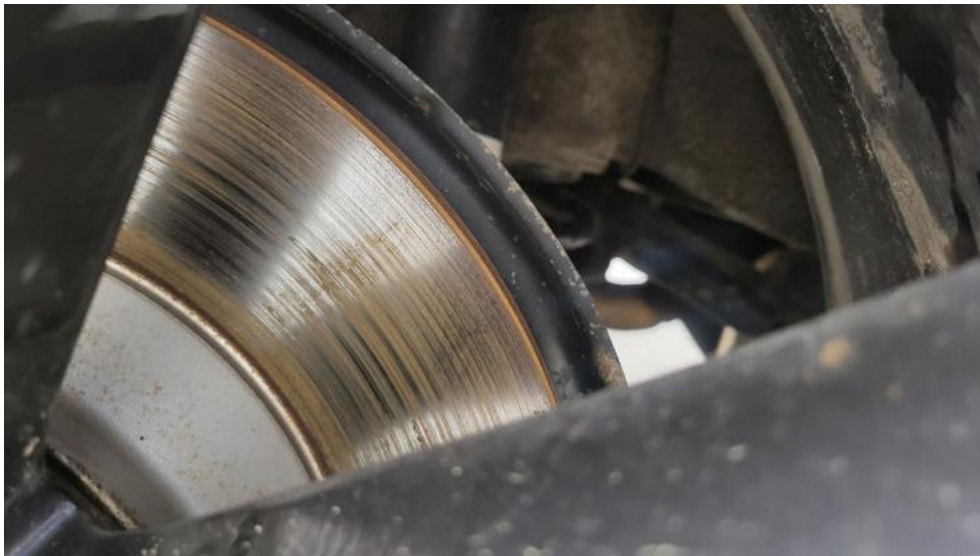
**Photo 17.**

Tarcza hamulcowa tylna lewa

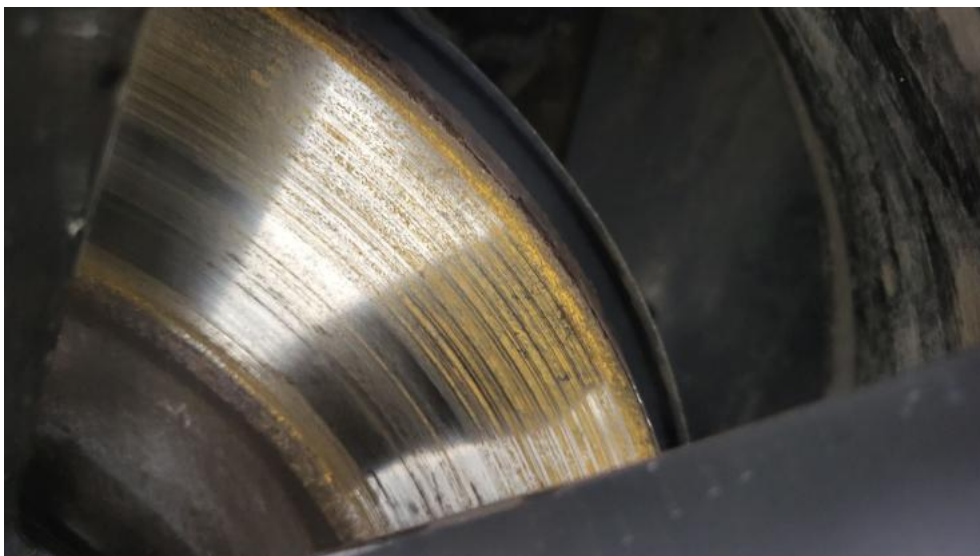
**Photo 18.**

Tarcza hamulcowa przednia lewa

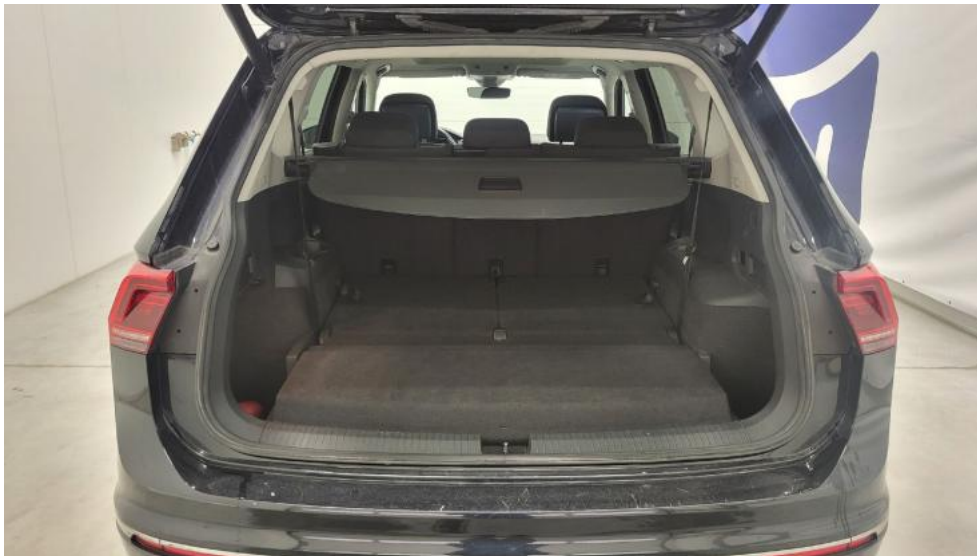
**Photo 19.**  
Bagażnik

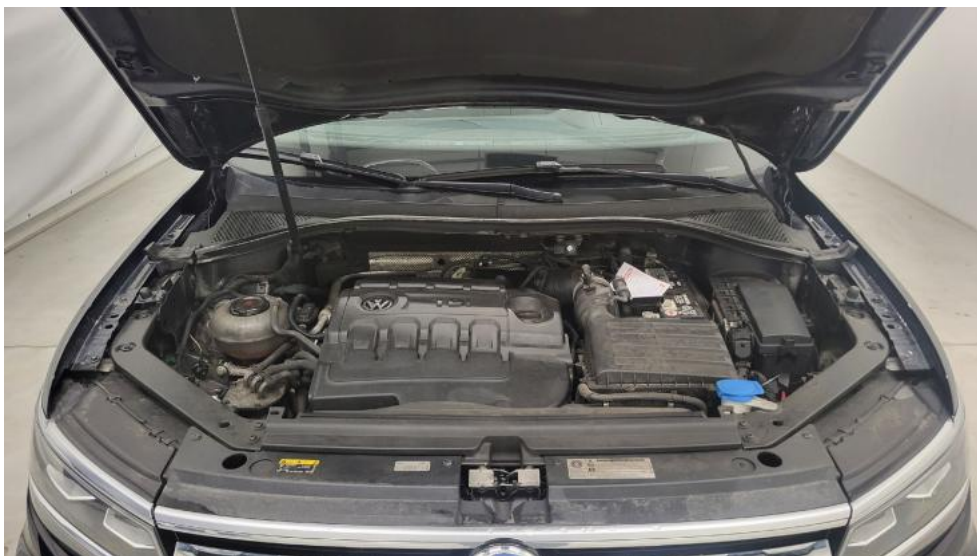
**Photo 20.**  
Komora silnika

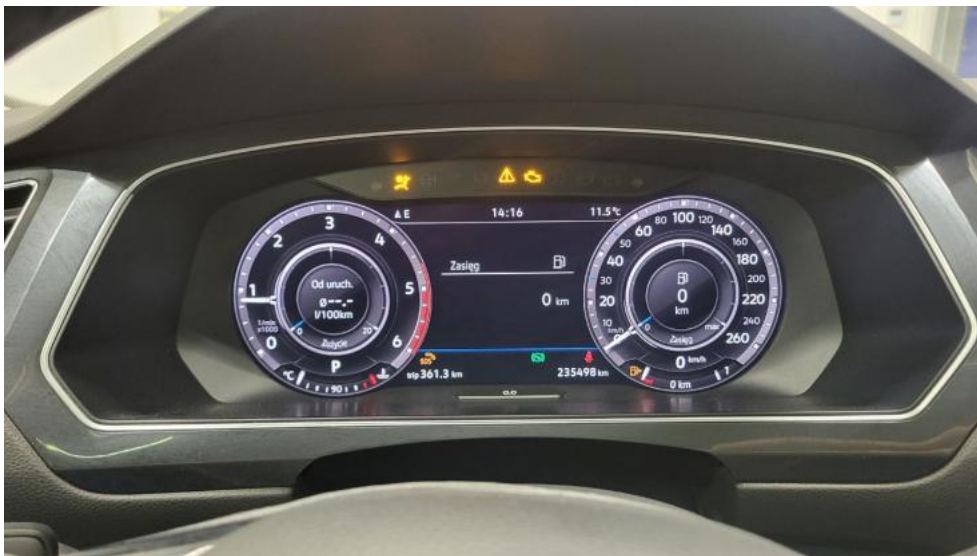
**Photo 23.**

Zestaw wskaźników - przebieg

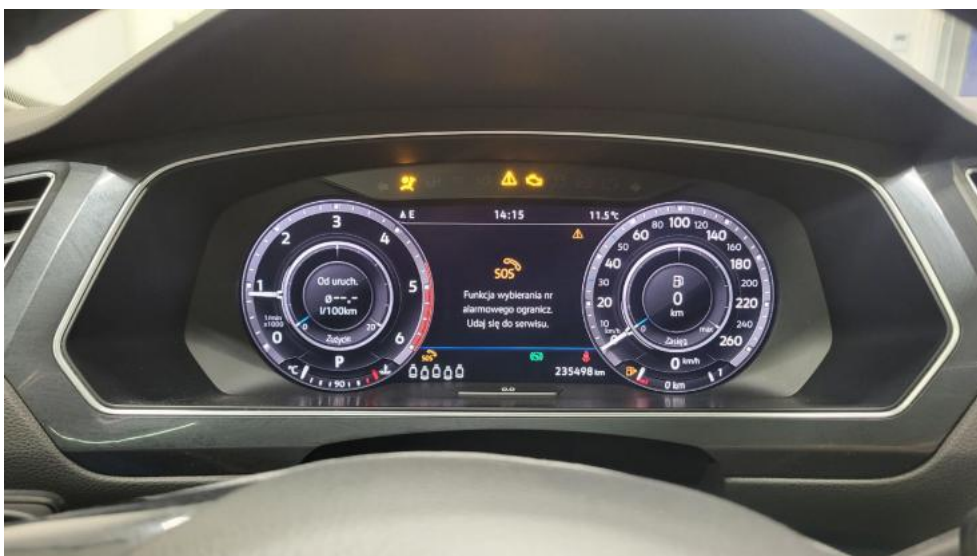
**Photo 24.**

Zestaw wskaźników - serwis

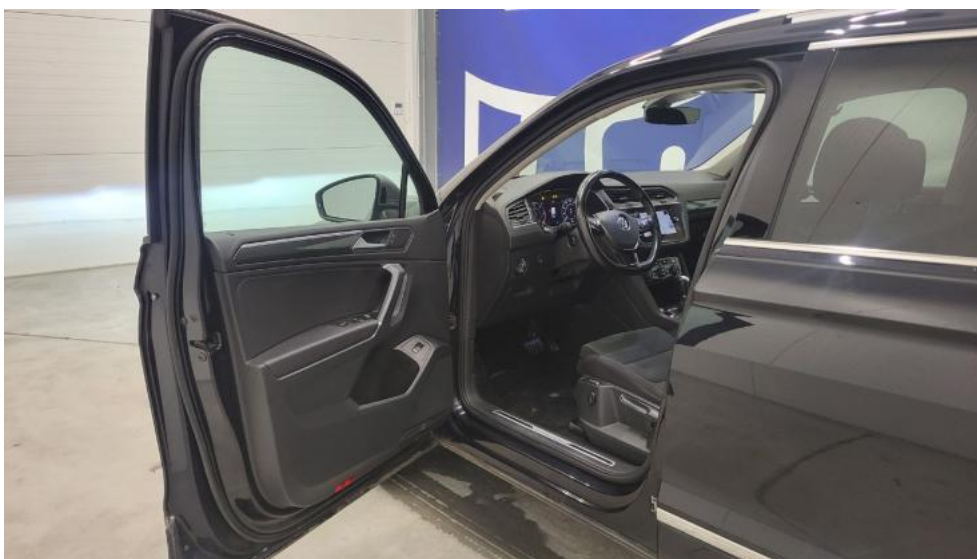
**Photo 25.**

Widok przez otwarte drzwi przednie lewe

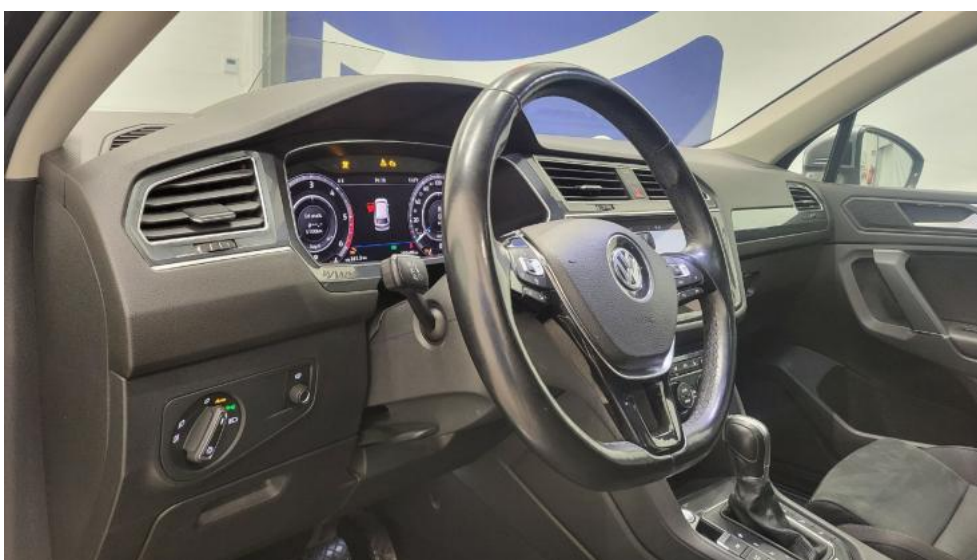
**Photo 26.**

Kierownica z lewej strony

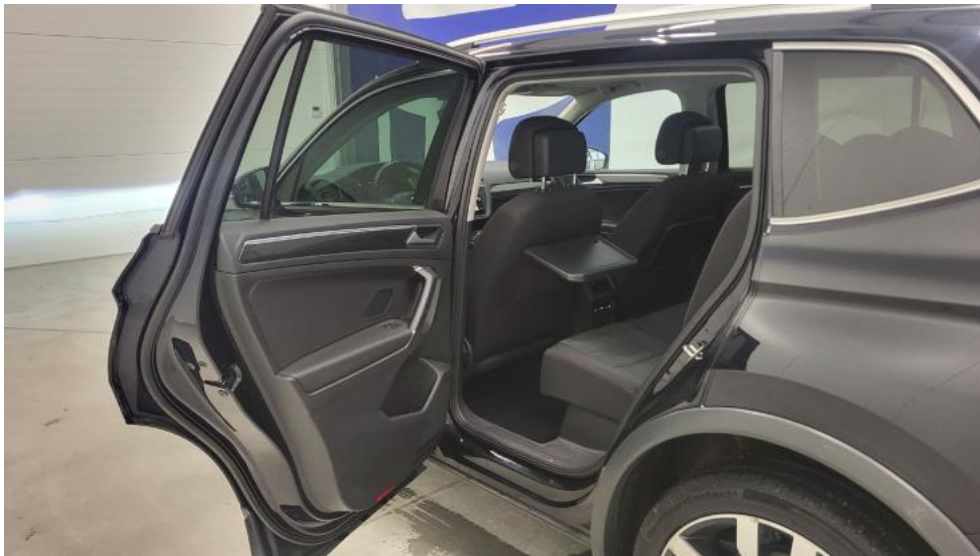
**Photo 27.**

Widok przez otwarte drzwi tylne lewe

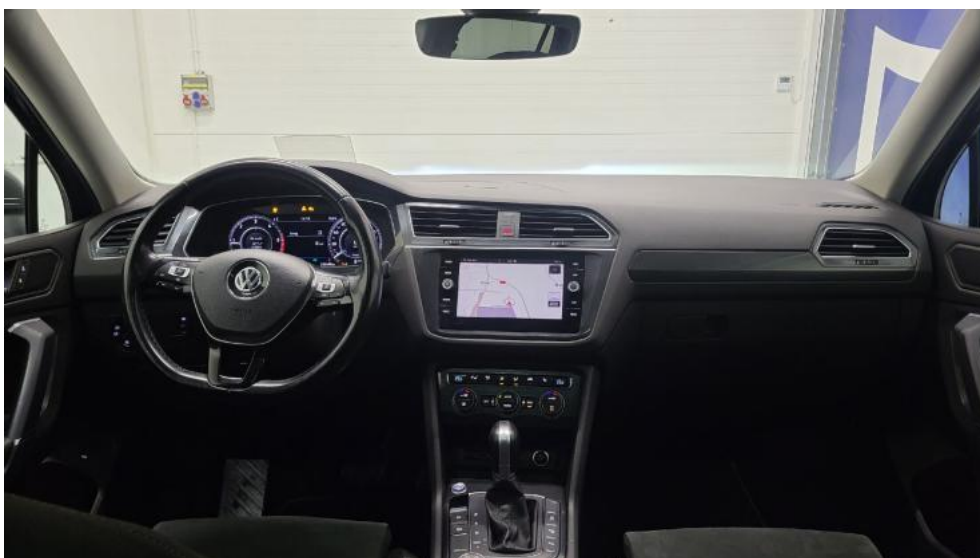
**Photo 28.**

Widok z tylnej kanapy na deskę rozd.

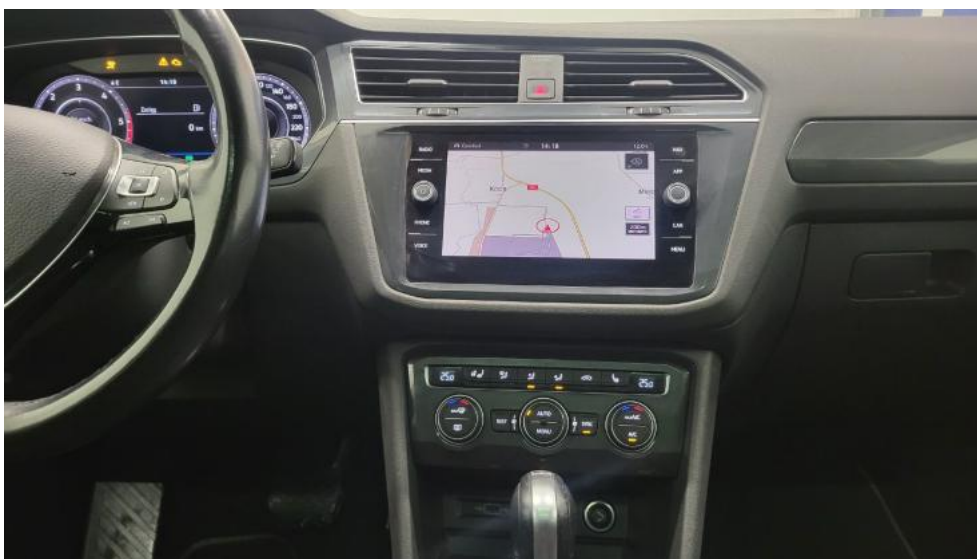
**Photo 29.**  
Konsola środkowa

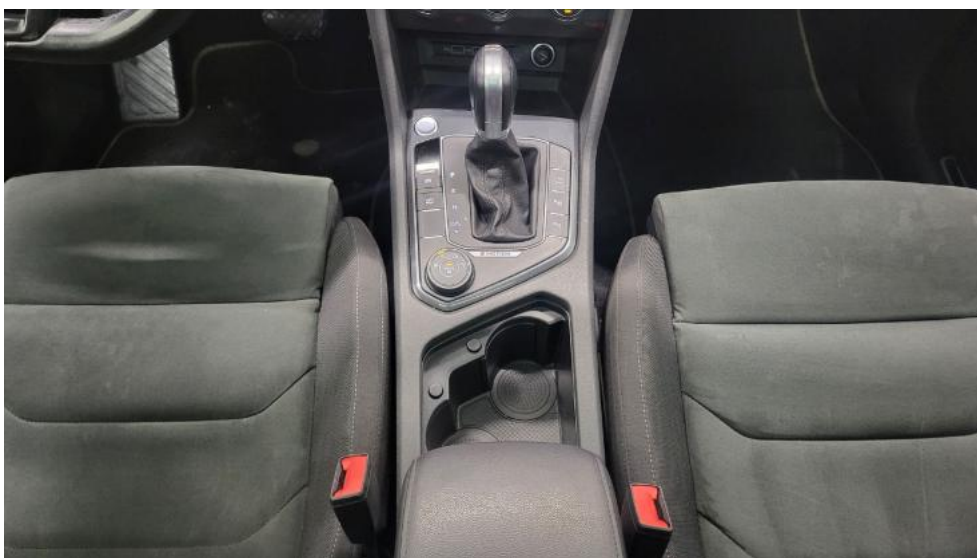
**Photo 30.**  
Tunel środkowy

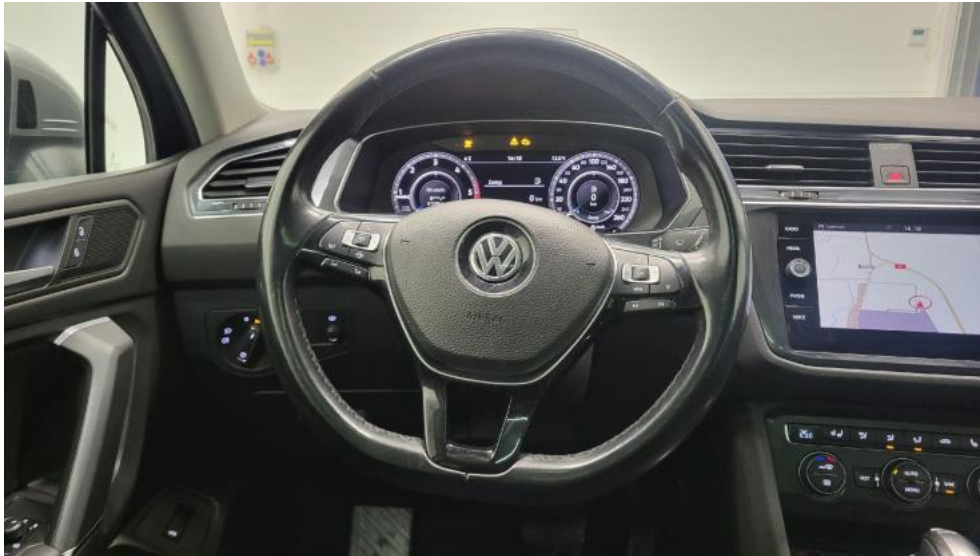
**Photo 31.**  
Kierownica (na wprost)

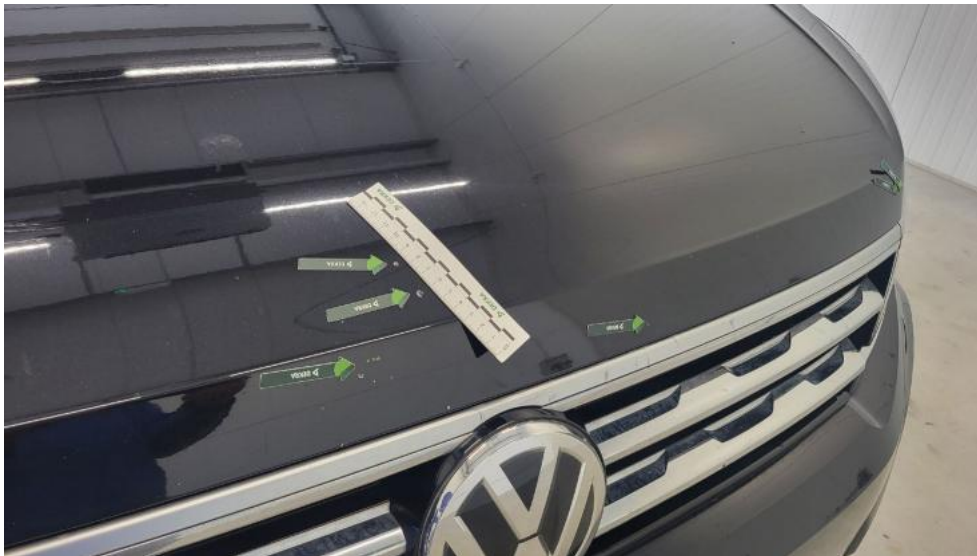
**Photo 49.**

Pokrywa komory silnika - zdjęcie poglądowe 1

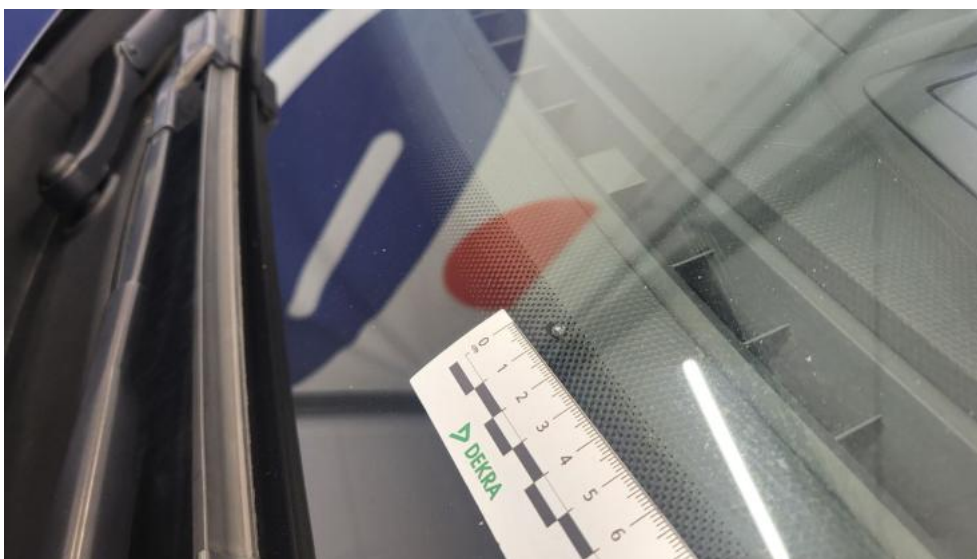
**Photo 51.**

Szyba czołowa - zdjęcie poglądowe 1

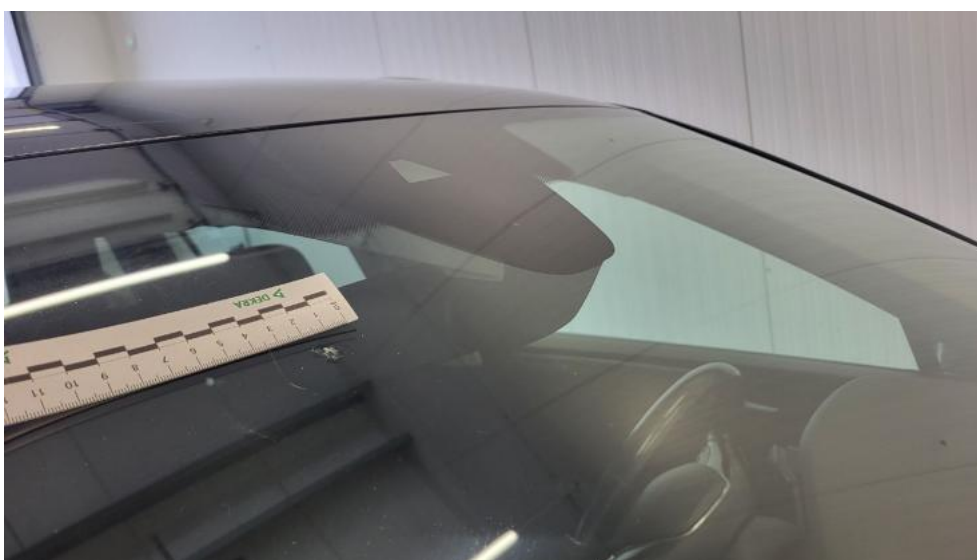
**Photo 52.**

Szyba czołowa - zdjęcie poglądowe 2

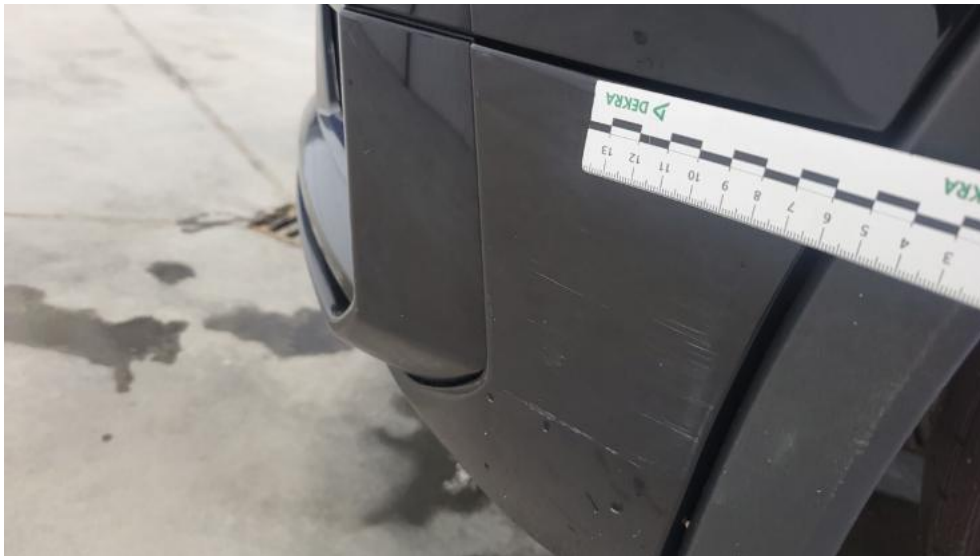
**Photo 57.**

Zderzak przedni cz L - Rysa/odprysk 1

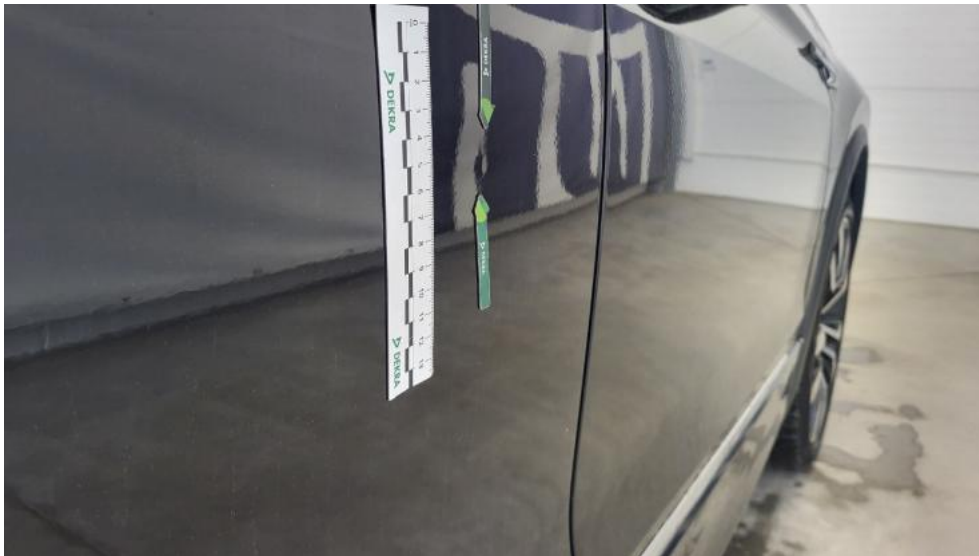
**Photo 63.**

Drzwi tylne P - Wgniecenie/odkształcenie 1

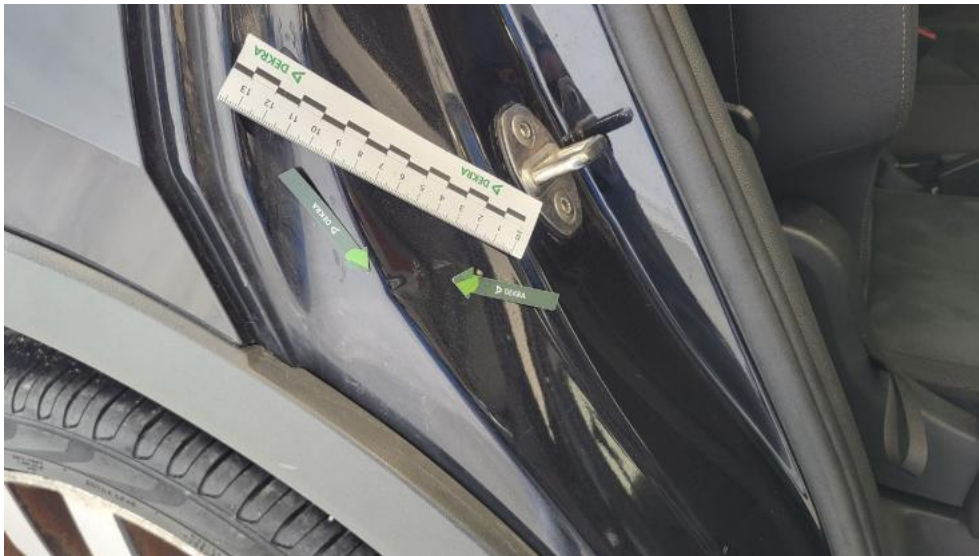
**Photo 67.**

Błotnik tylny P / Ściana boczna P - Wgniecenie/odkształcenie 1

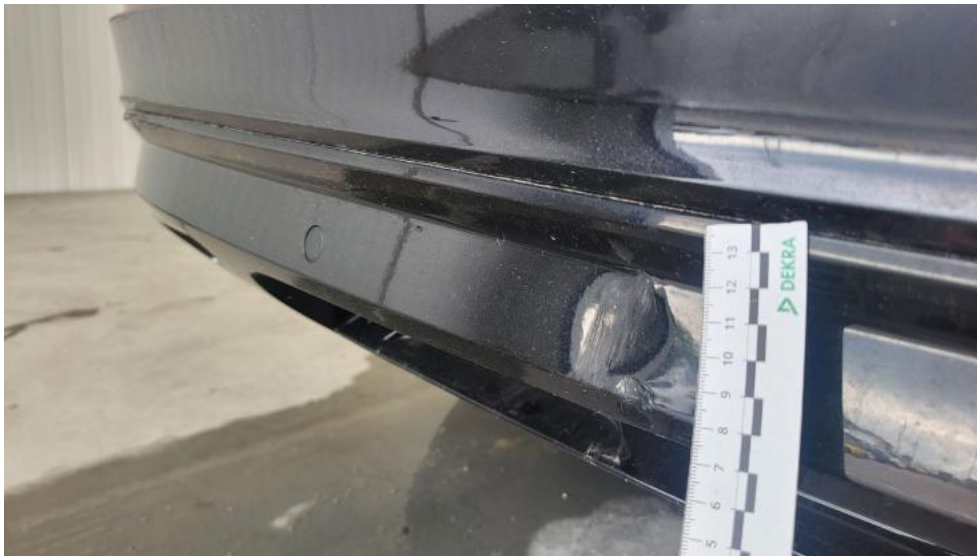
**Photo 75.**

Zderzak tylny cz dolna - Wgniecenie/odkształcenie 1

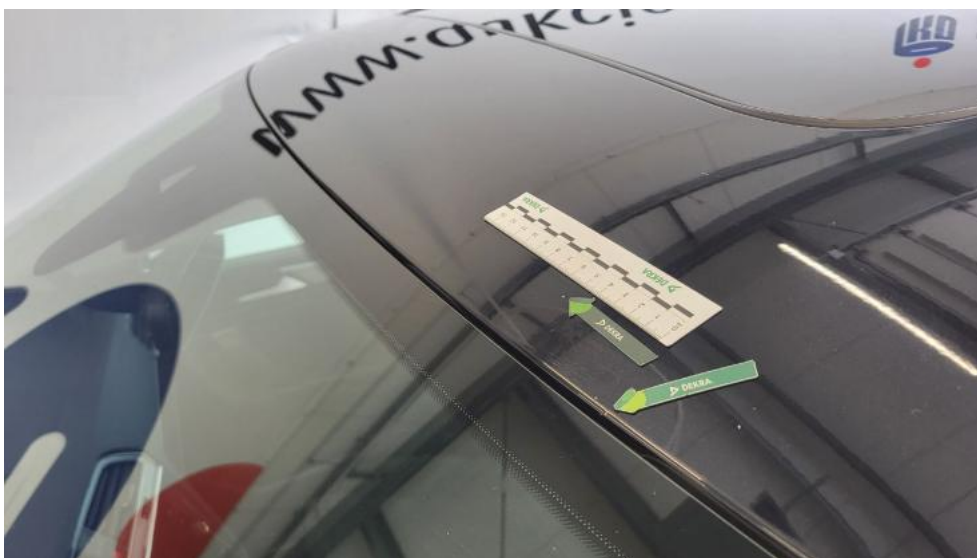
**Photo 76.**

Dach - zdjęcie poglądowe 1

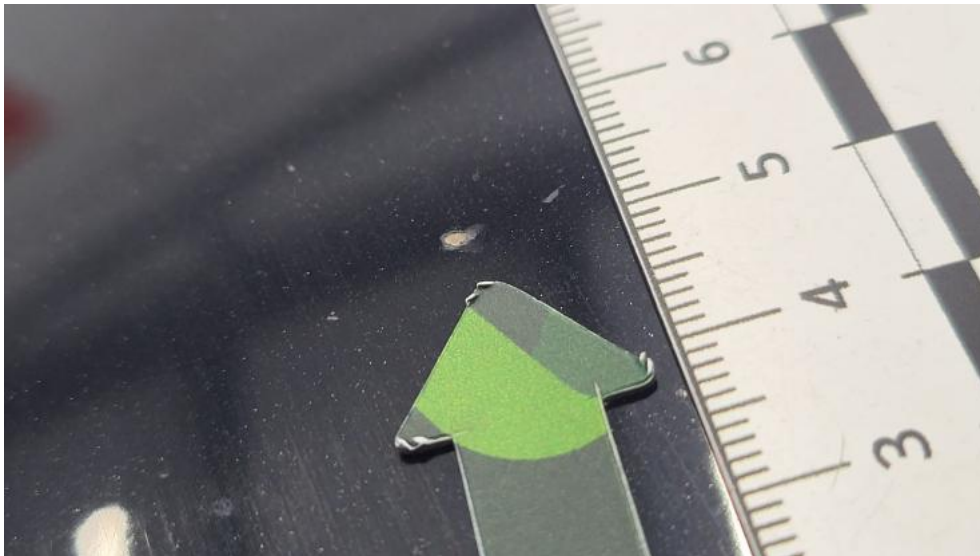
**Photo 77.**

Dach - Inne 1

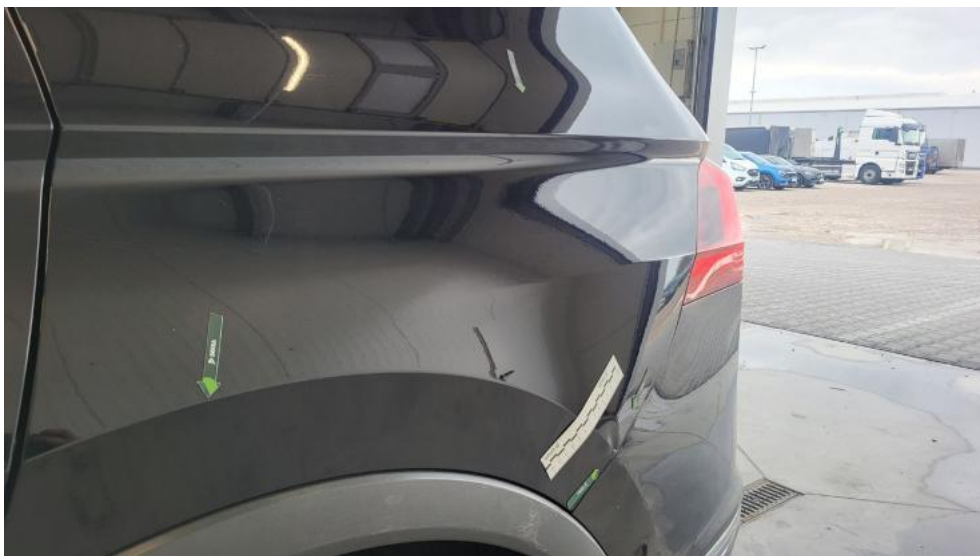
**Photo 78.**

Łotnik tylny L / Ściana boczna L - Wgniecenie/odkształcenie 1

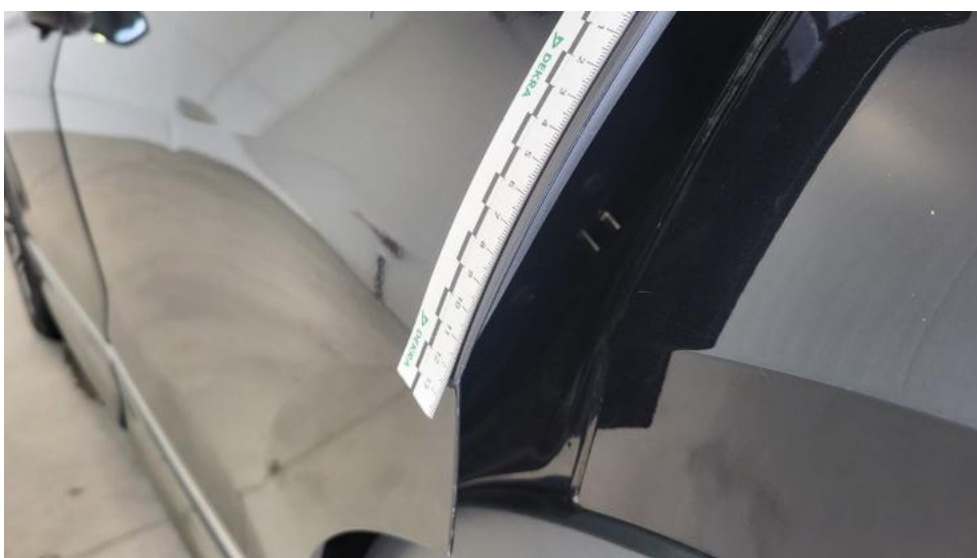
**Photo 84.**

Drzwi tylne L - Rysa/odprysk 1

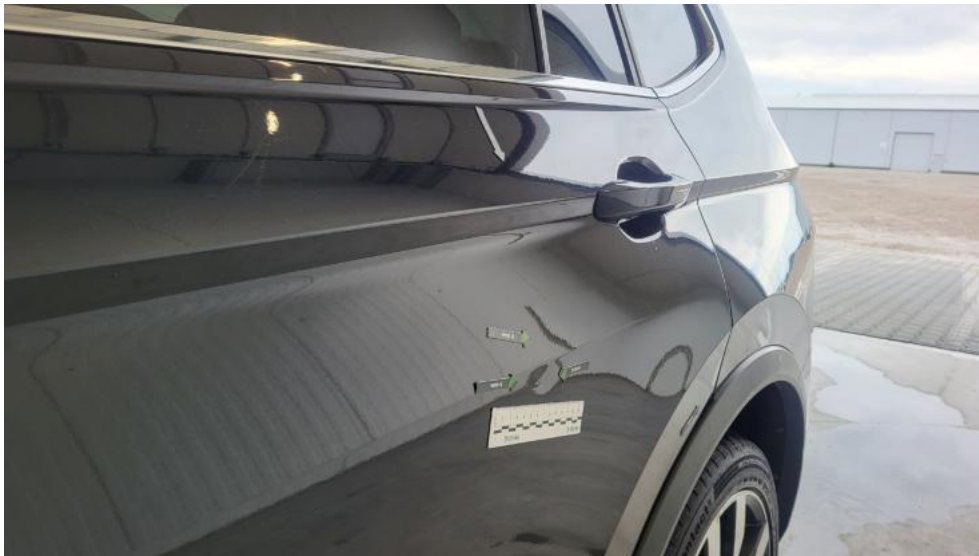
**Photo 85.**

Drzwi tylne L - Wgniecenie/odkształcenie 1
