DEKRA's commission No. : PKOL(W)/LODZ/40482/26/05/11  
commission/ damage No. : 23/000580  
Date of commission: 11-05-2026

| Manufacturer | VOLKSWAGEN |
| Model | Tiguan Allspace 17-21 |
| Registration /record No. | DW7WF05 |

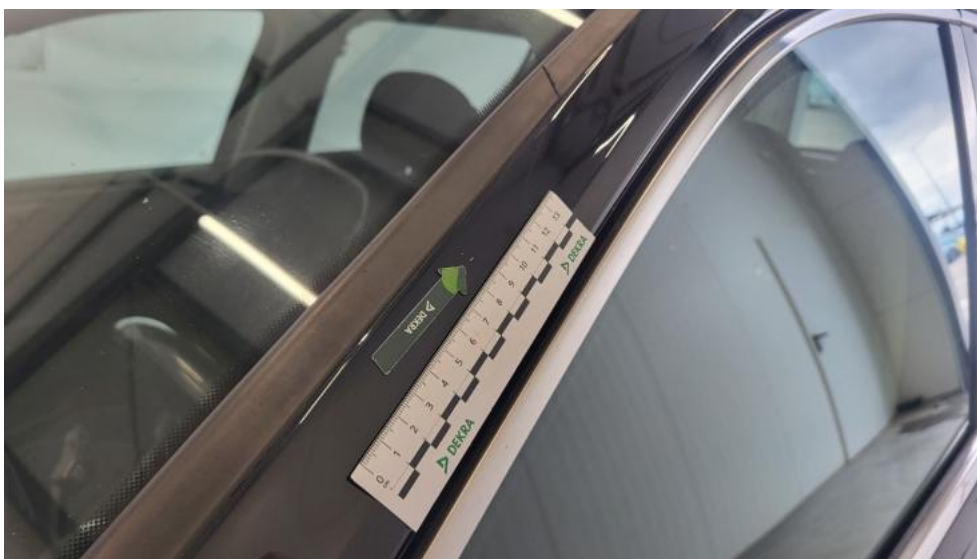
**Photo 87.**

Stupek przedni L - zdjęcie poglądowe 1

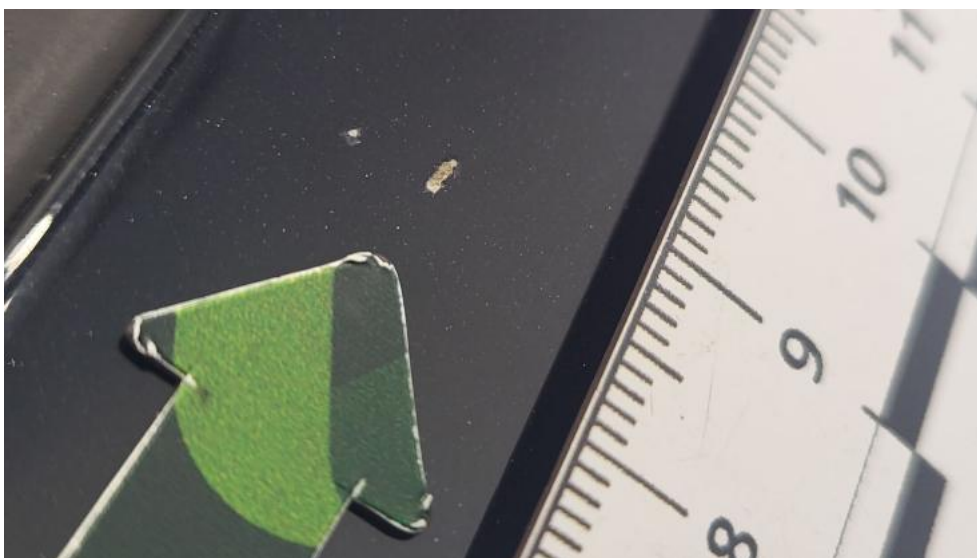
**Photo 88.**

Stupek przedni L - Inne 1

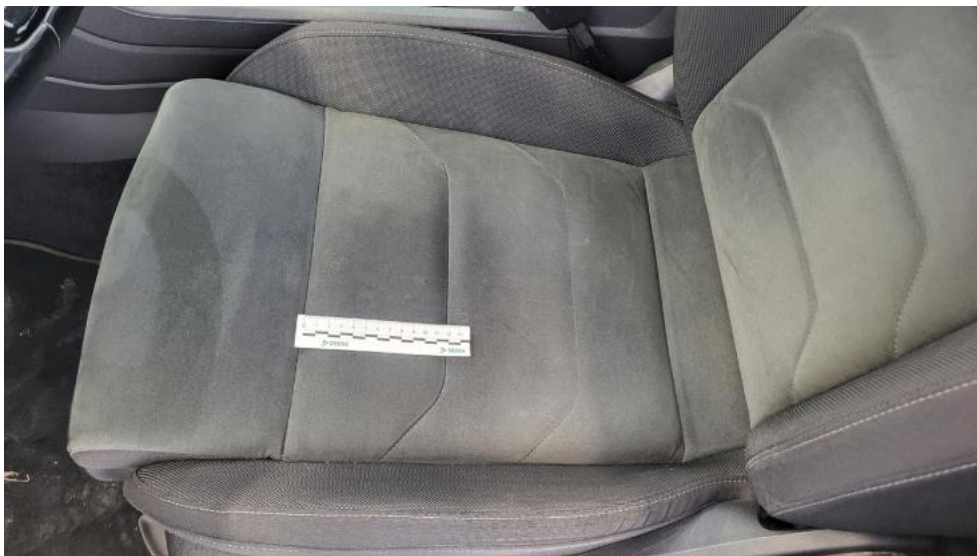
**Photo 91.**

Fotel prz. lew. - Inne 1

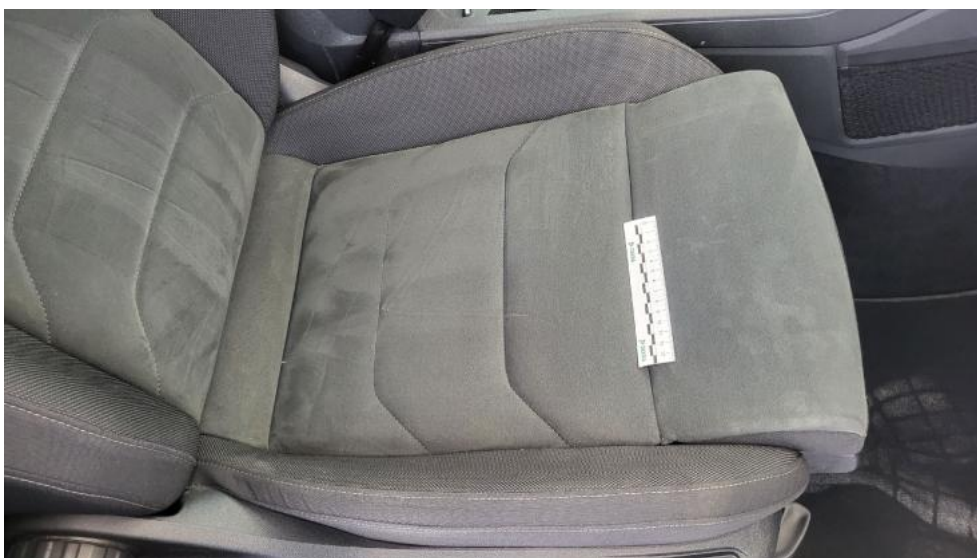
**Photo 92.**

Fotel prz. praw. - Inne 1

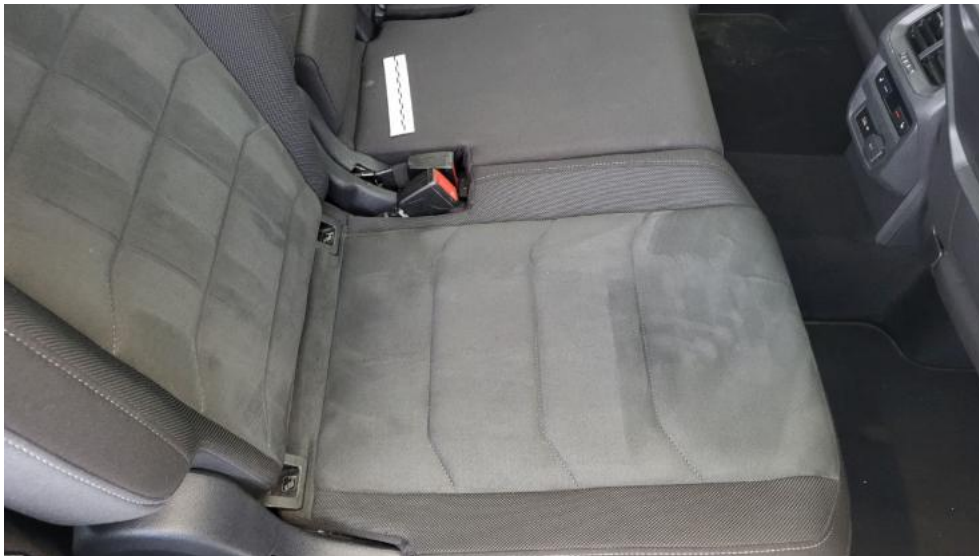
**Photo 93.**

Kanapa tyl. - Inne 1

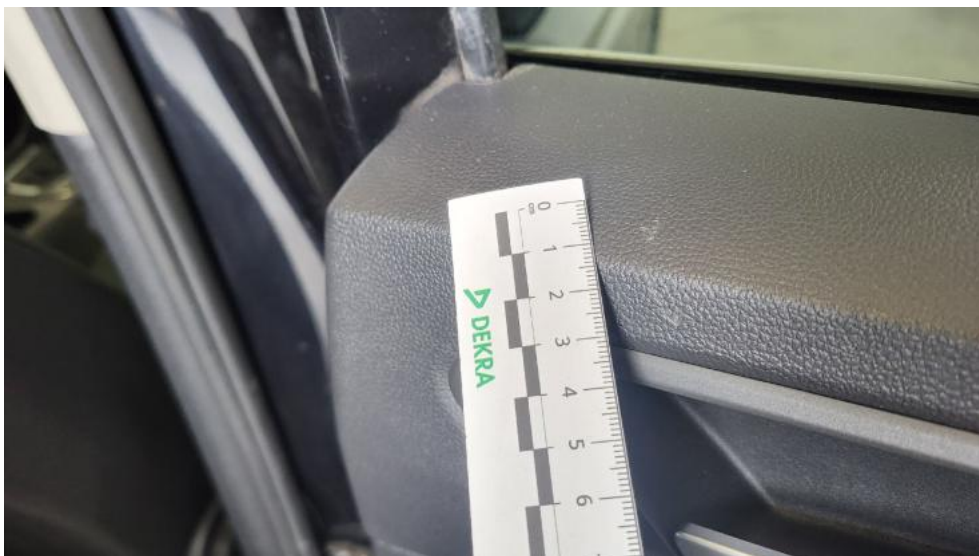
**Photo 94.**

Tapicerka drzwi tylnych P - Rysa/odprysk 1

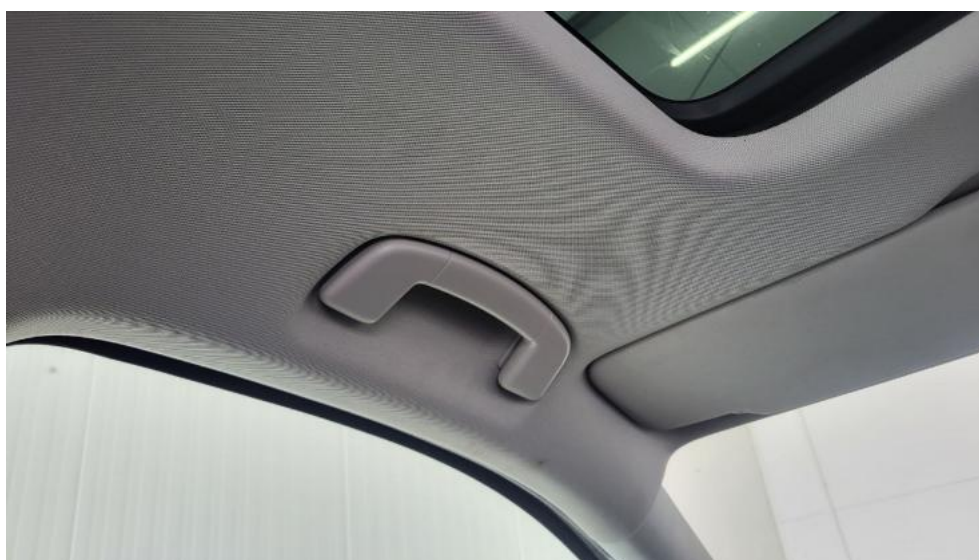
**Photo 96.**

Podsufitka - Inne 1

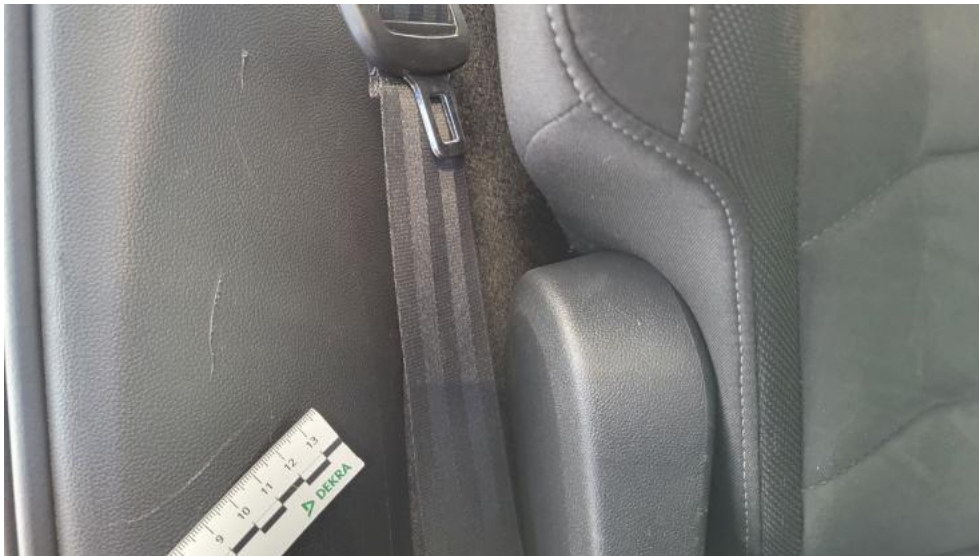
**Photo 97.**

Wykładzina(y) słupka tylnego P - Rysa/odprysk 1

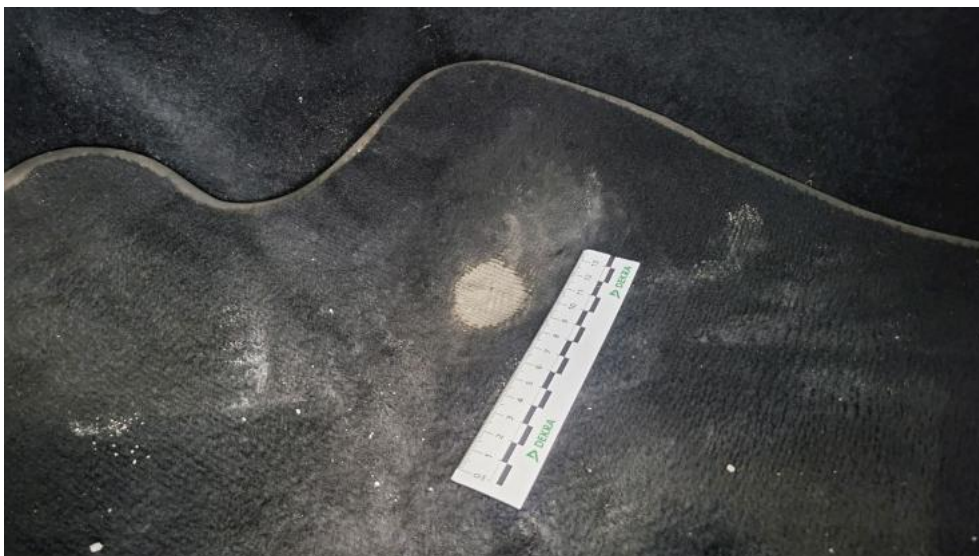
**Photo 98.**

Dywanik prze L - Inne 1

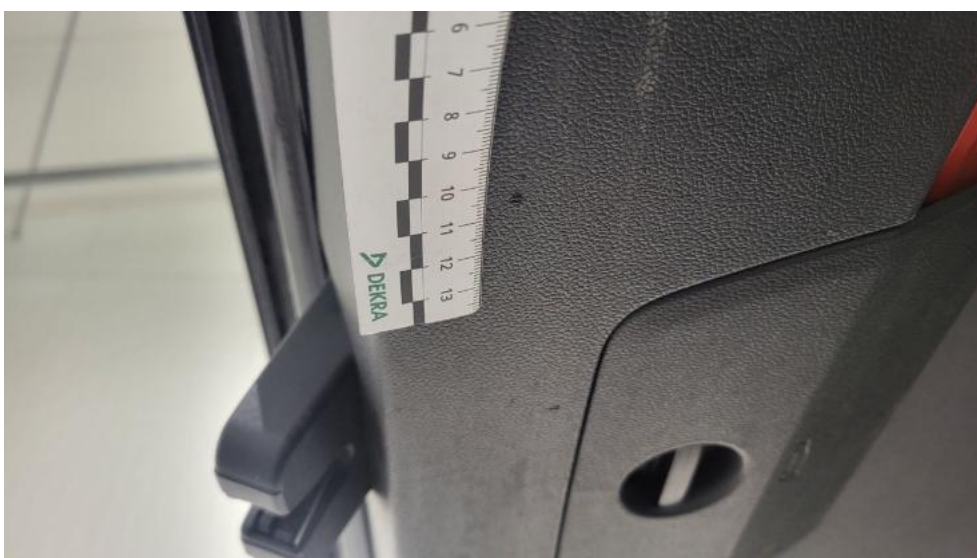
**Photo 100.**

Wykładzina pokrywy tylnej - Rysa/odprysk 1
