Nr zlecenia DEKRA: PKOL(W)/LODZ/86282/26/09/14  
Nr zlecenia/szkody: 25/030974  
Data zlecenia: 14-09-2026

| Producent | AUDI |
| Typ/wersja | A6 Allroad 3.0 TDI Quattro S tronic |
| VIN | WAUZZZ4G7JN001513 |

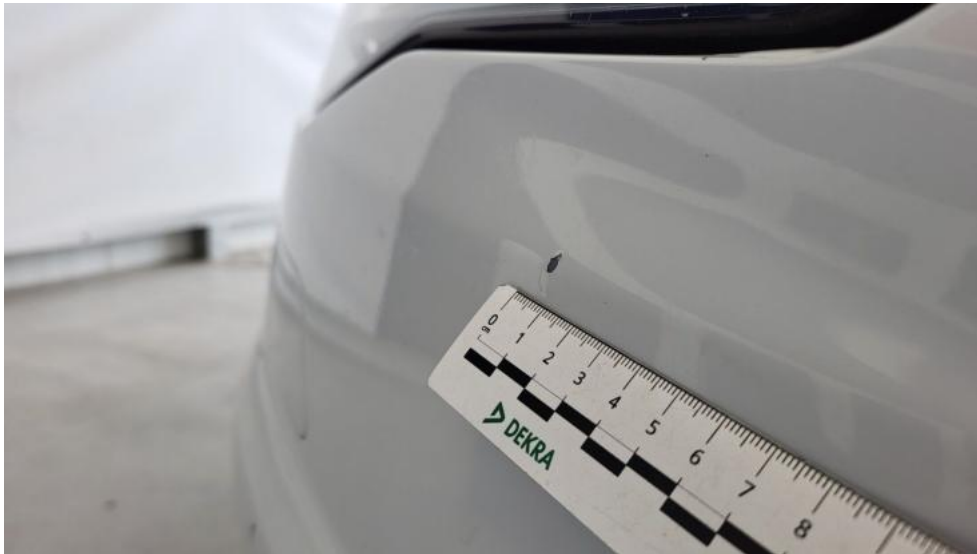
**Fot. 53.**

Zderzak - Wgniecenie/odkształcenie 1

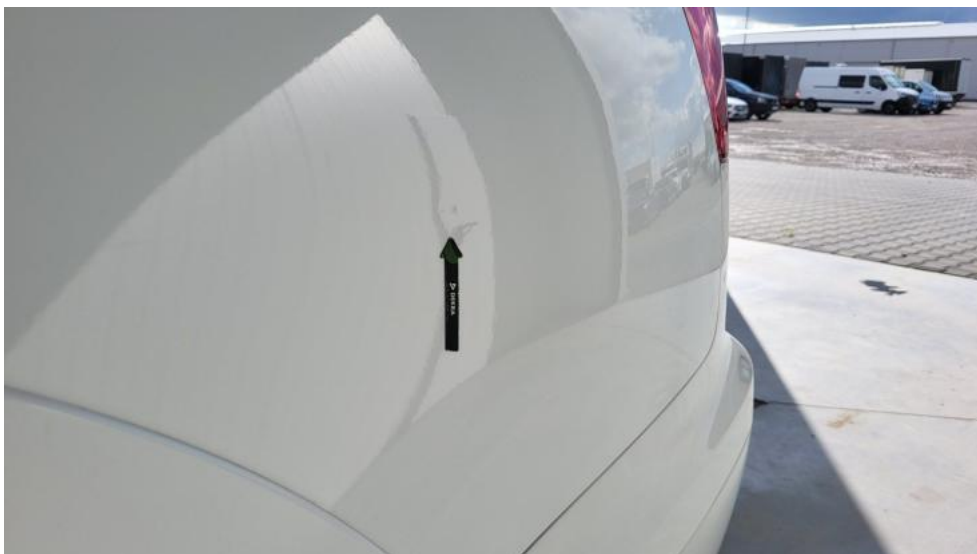
**Fot. 65.**

Błotnik tylny L / Ściana boczna L - Wgniecenie/odkształcenie 1

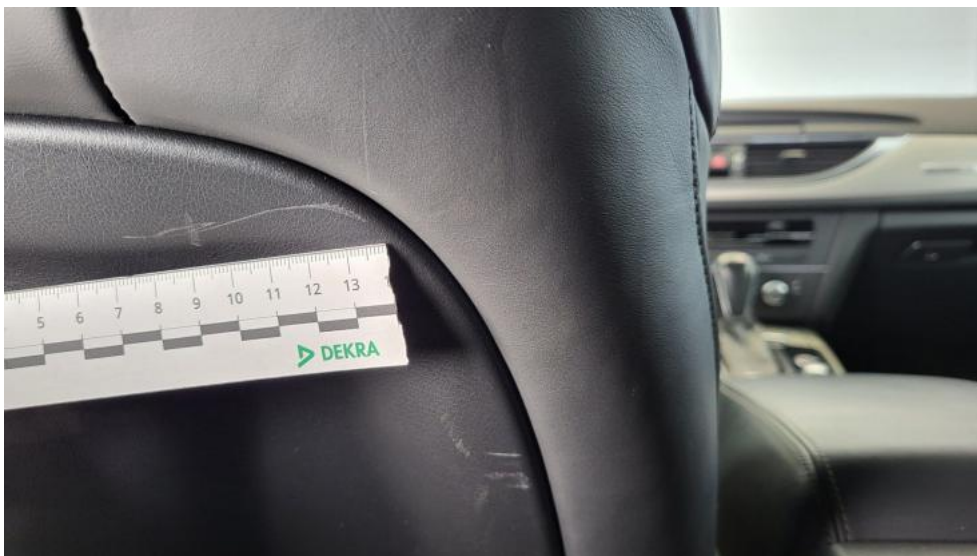
**Fot. 75.**

Fotel prz. lew. - Rysa/odprysk 1

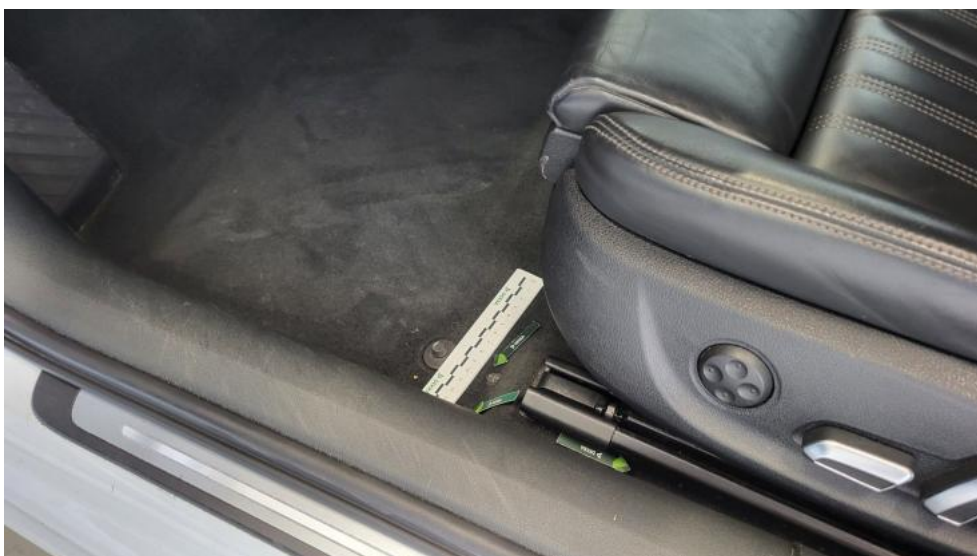
**Fot. 82.**  
Wykładzina podłogi - zdjęcie poglądowe 1

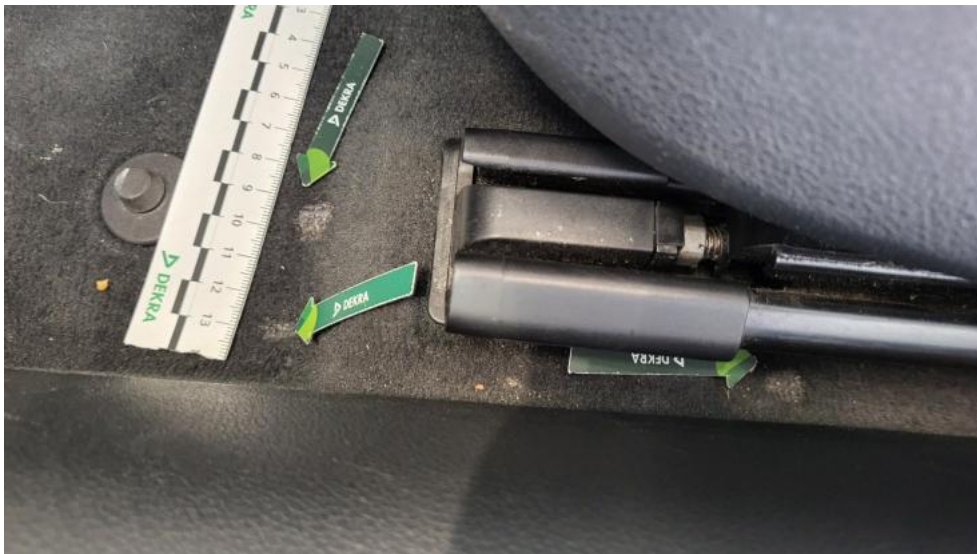
**Fot. 83.**

Wykładzina podłogi - Inne 1

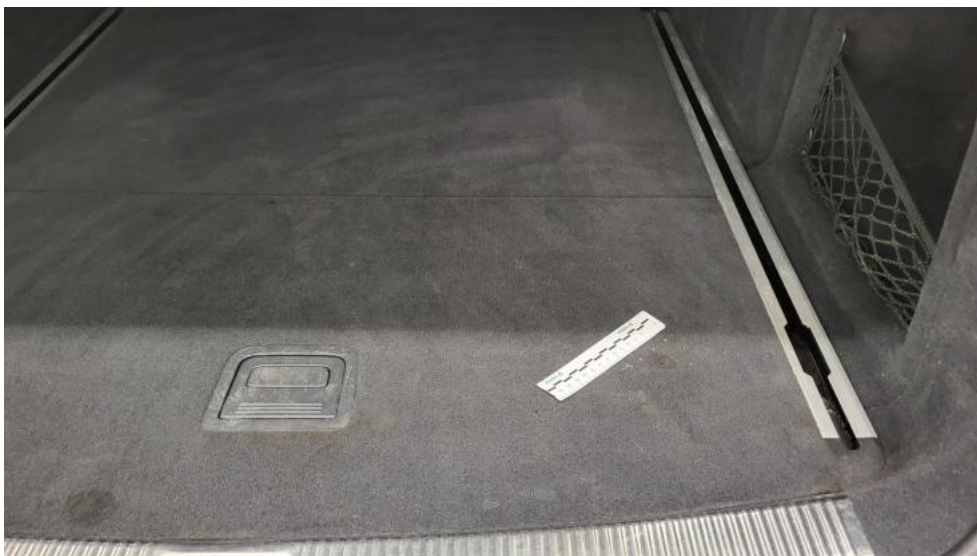
**Fot. 84.**

Wykładzina podłogi bagażnika - Inne 1
