Nr zlecenia DEKRA: PKOL(W)/LODZ/30464/26/04/08
Nr zlecenia/szkody: 21/004586
Data zlecenia: 08-04-2026

Grupa obiektów (Eurotax)	samochody terenowe
Kod EC (Eurotax)	141668
Producent	BMW
Model	X5 [G05] 18-23
Typ/wersja	X5 M
Rodzaj nadwozia	KOM
Liczba drzwi/liczba miejsc	5/5
Masa własna [kg]	2310
Dopuszczalna masa całkowita [kg]	3000
Rozstaw osi 1/2	2975
Rodzaj silnika	z zapłonem iskrowym
Pojemność silnika [ccm]	4395
Moc silnika [KM/kW]	625/460
Skrzynia biegów	automatyczna
Nr rejestracyjny	WP7733N
VIN	WBSJU010409E36851
Data 1. rejestracji	05-02-2021
Data nast. bad. techn.	03-02-2026
Rok produkcji	2020
Stan licznika [km]	88 759 (odczytany)
Kolor nadwozia/rodzaj powłoki	srebrny/2-warstwowy metalizowany

Opis stanu technicznego

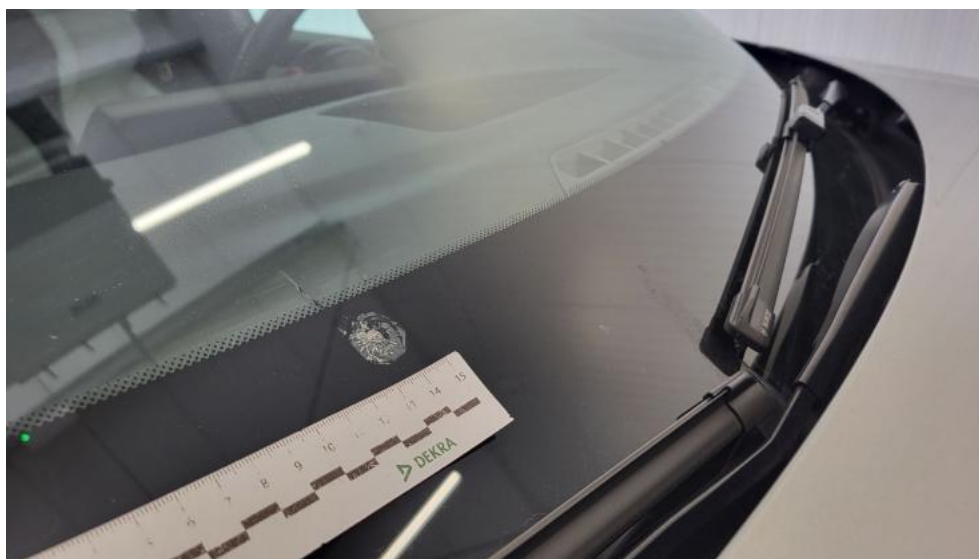
Fot. 45.
Szyba czołowa - zdjęcie poglądowe 1

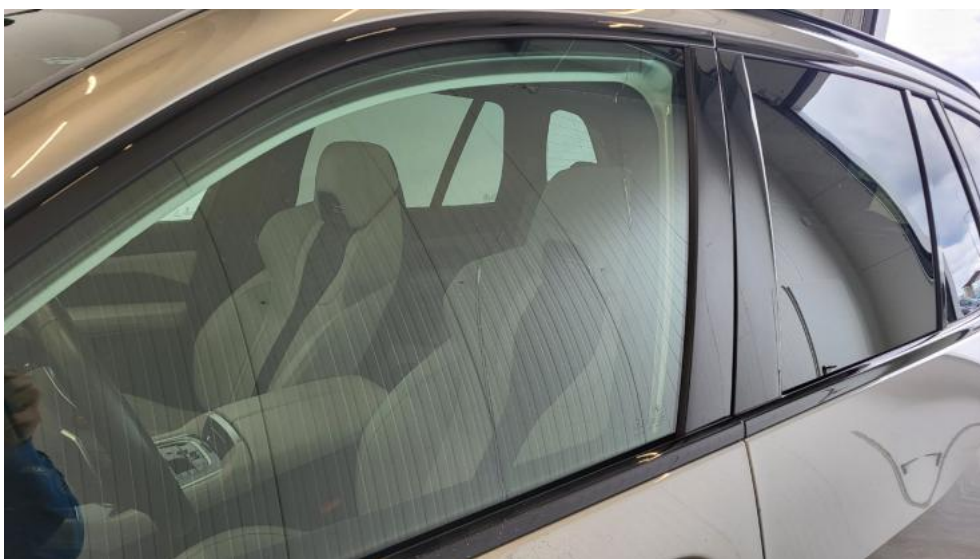
Fot. 71.

Szyba boczna przednia L - zdjęcie poglądowe 1
