DEKRA's commission No. : PKOL(W)/LODZ/55602/26/06/17
 commission/ damage No. : 22/018033
 Date of commission: 17-06-2026

Vehicle data

Group of objects (Eurotax)	cars
EC code (Eurotax)	0111320
Manufacturer	FORD
Model	Mondeo Hatchback 14-19
Type / version	Mondeo 2.0 TDCi Trend
Body type	hatchback
Number of doors / seats	5/5
Curb weight [kg]	1613
Gross vehicle weight [kg]	2260
Wheelbase 1/2	2850
Engine type	Automatic ignition
Pollution reduction system	DPF
Engine capacity [ccm]	1997
Engine Power [hp/kW]	150/110
Gearbox	manual
Registration /record No.	EL2FL83
VIN / serial number	WF0EXXWPCEJU51009
Date of first registration	29-08-2018
Date of next. tech. test	29-08-2023
Year of manufacture	2018
Readout [km]	193 202 (read)
Body color / type of coating	grafitowy/double-layered, metallized

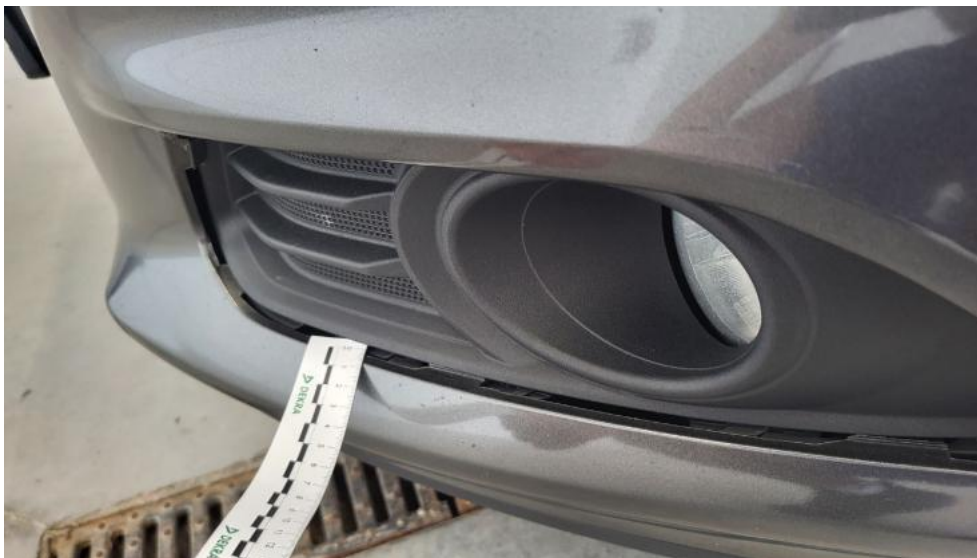
Photo 41.
Kratka/zaślepka halogenu L - Inne 1

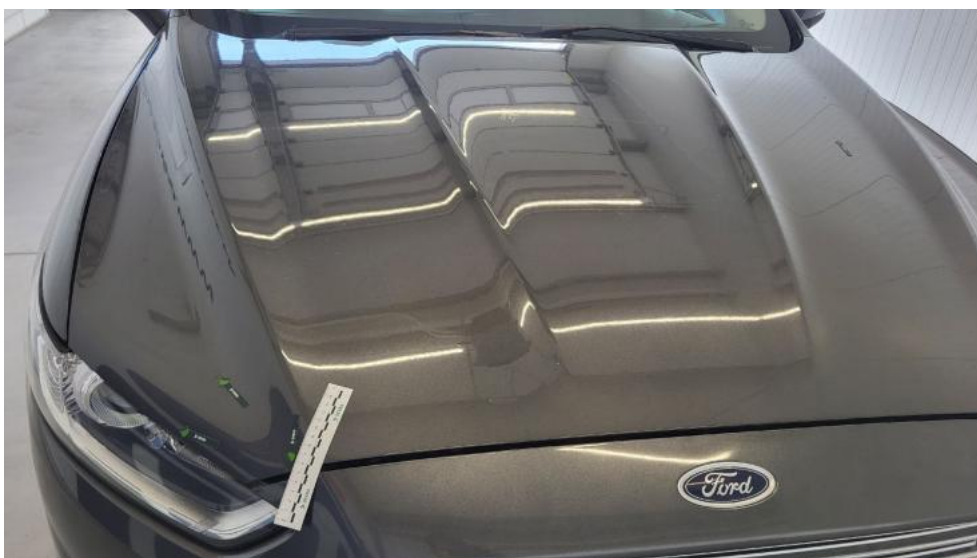
Photo 42.
Pokrywa komory silnika - zdjęcie poglądowe 1

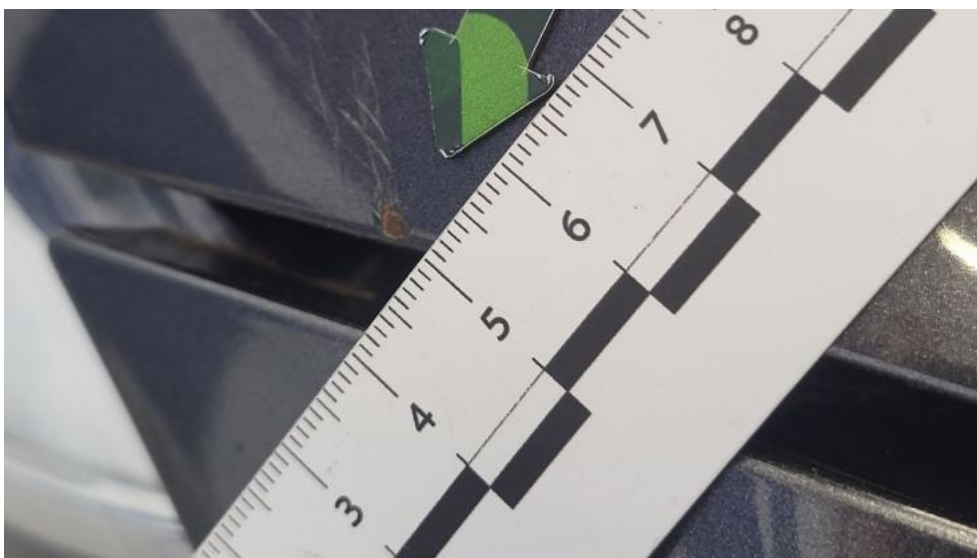
Photo 44.
Pokrywa komory silnika - Inne 1

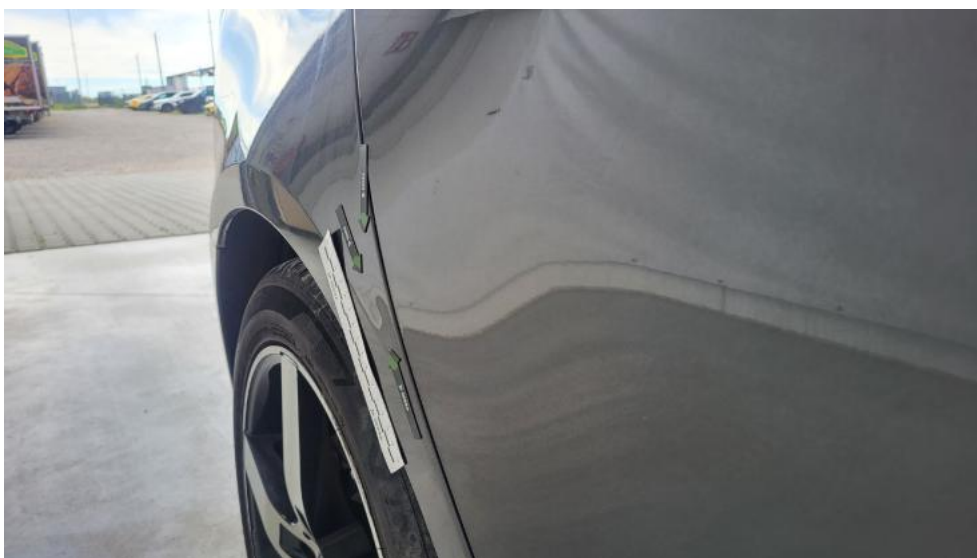
Photo 66.

Błotnik tylny P / Ściana boczna P() - Wgniecenie/odkształcenie 3

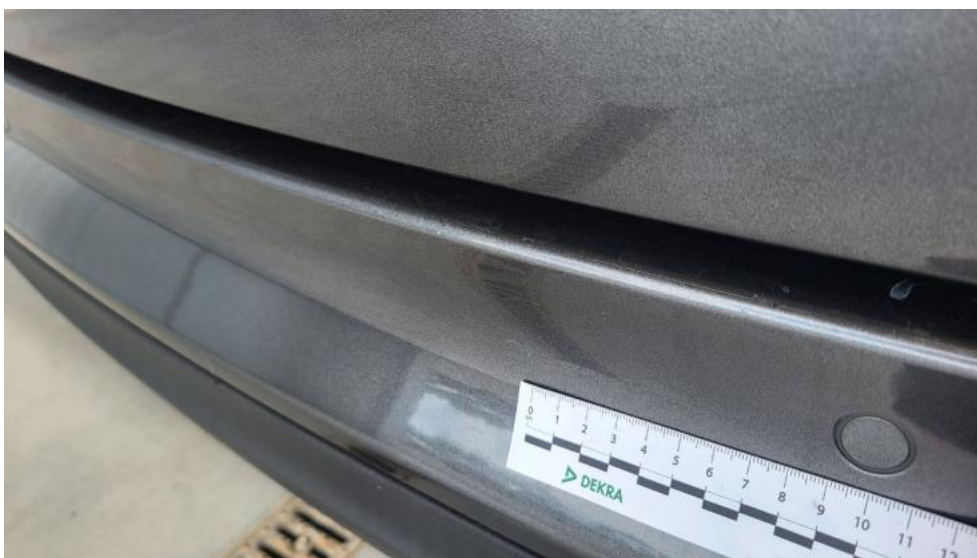
Photo 70.
Zderzak tylny - Rysa/odprysk 2

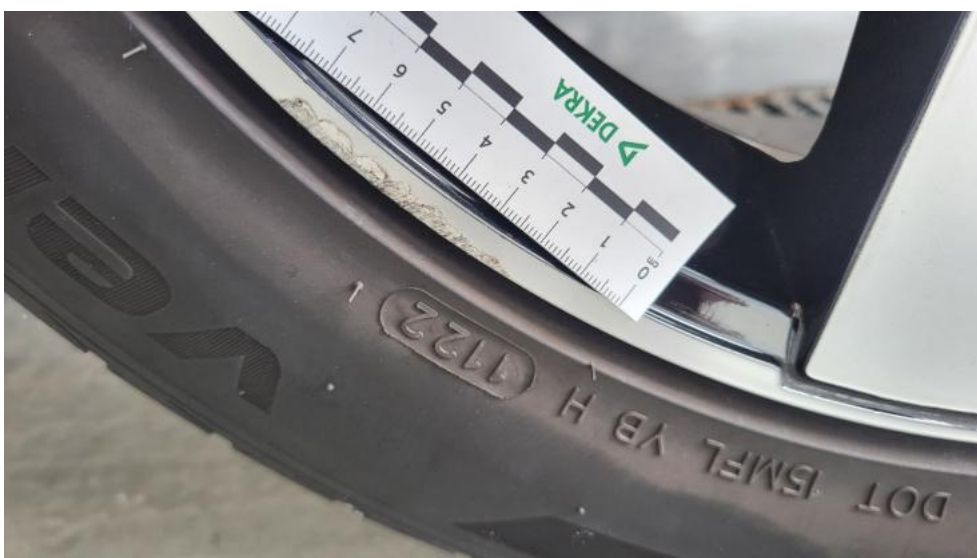
Photo 76.
Felga aluminiowa tylna L - Rysa/odprysk 1

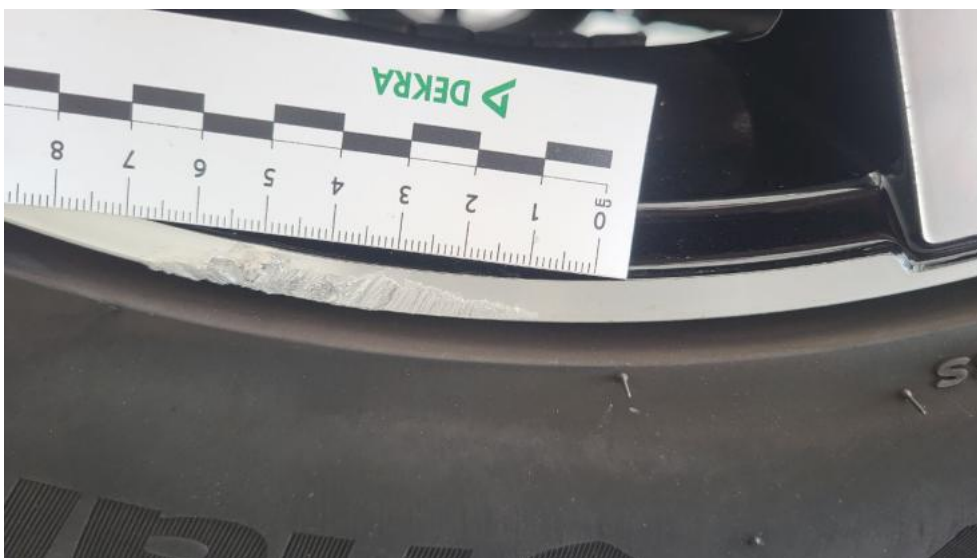
Photo 90.
Felga Aluminiowa przednia L - Rysa/odprysk 1

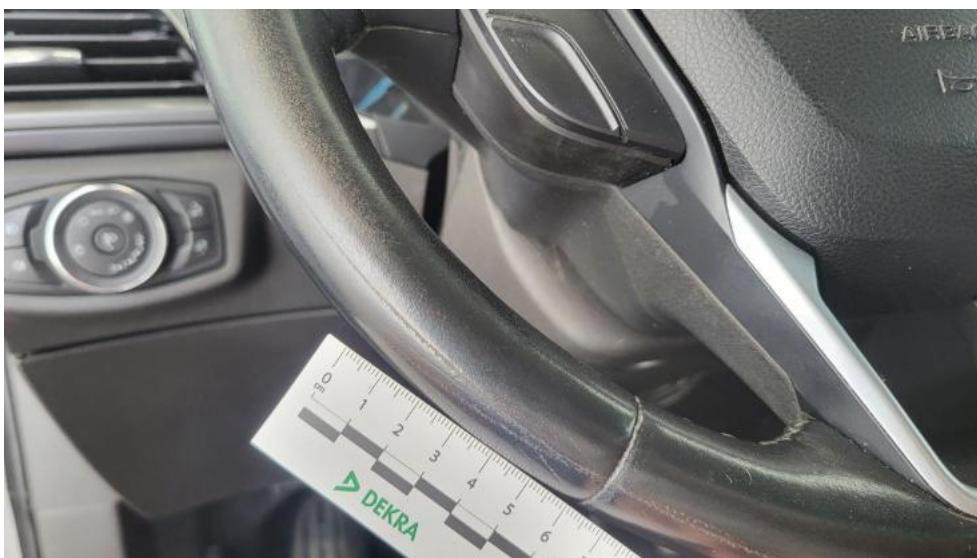
Photo 92.
Koło kierownicy - Rysa/odprysk 1

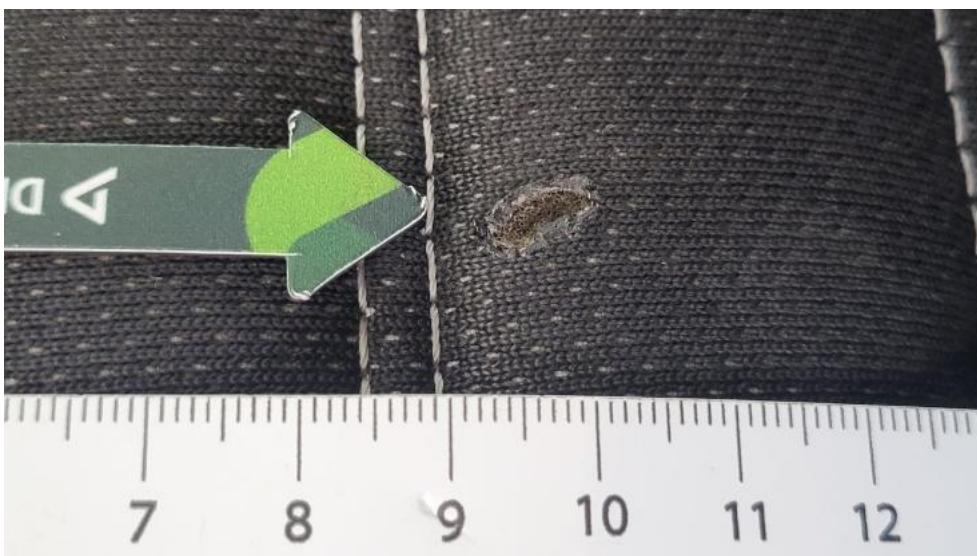
Photo 94.
Fotel prz. lew. - Inne 1

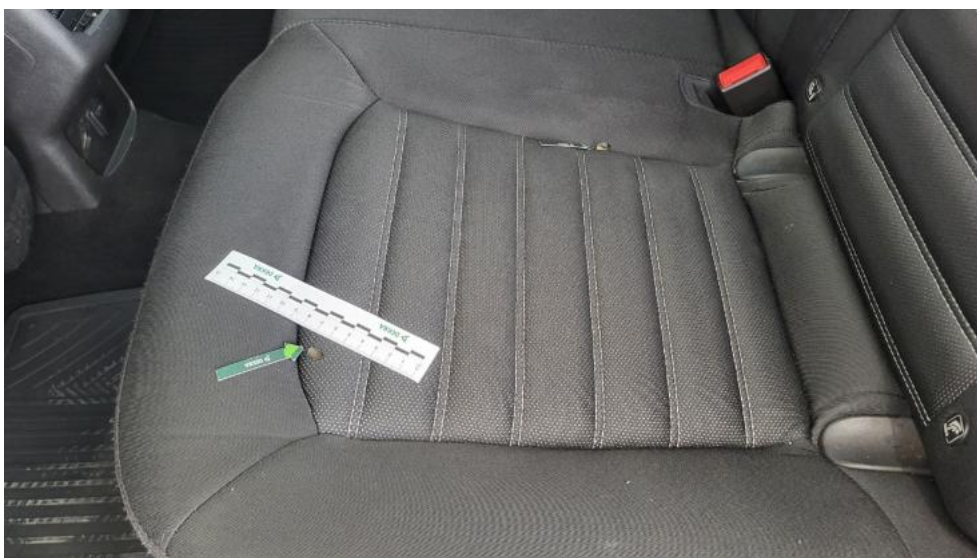
Photo 96.
Kanapa tyl. - Inne 1

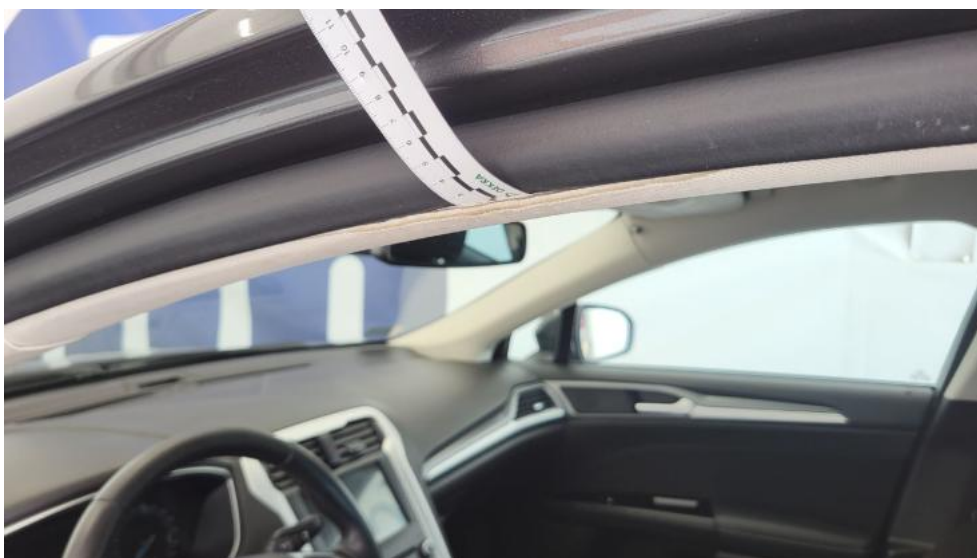
Photo 98.

Podsufitka - Inne 1
