Nr zlecenia DEKRA: PKOL(W)/LODZ/69483/26/07/27  
Nr zlecenia/szkody: 23/030243  
Data zlecenia: 27-07-2026

**DEKRA Polska - Centrala**  
02-673 Warszawa, ul. Konstruktorska 12A

| Model | Seria 3 [G20] 18-22 |
| Typ/wersja | 330d xDrive M Sport sport-aut |

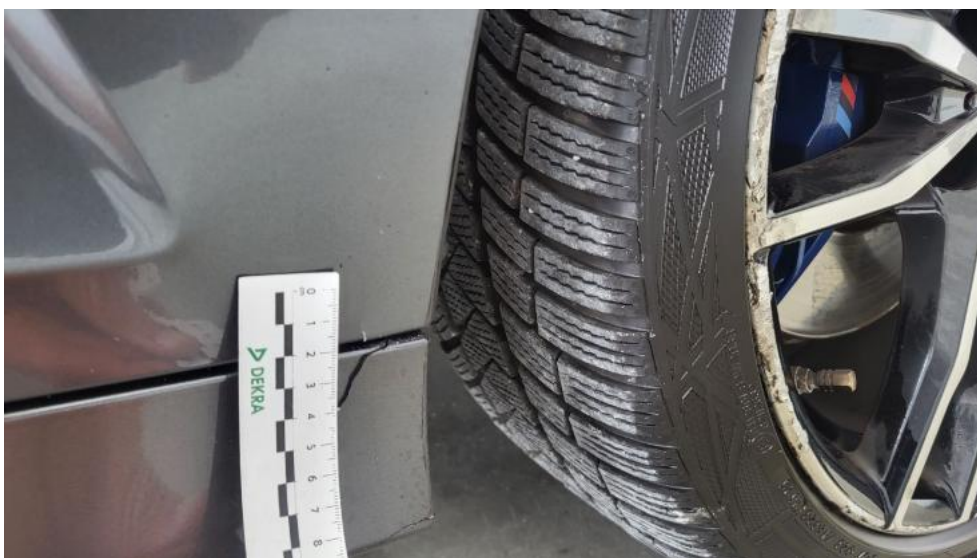
**Fot. 44.**

Błotnik przedni P - zdjęcie poglądowe 1

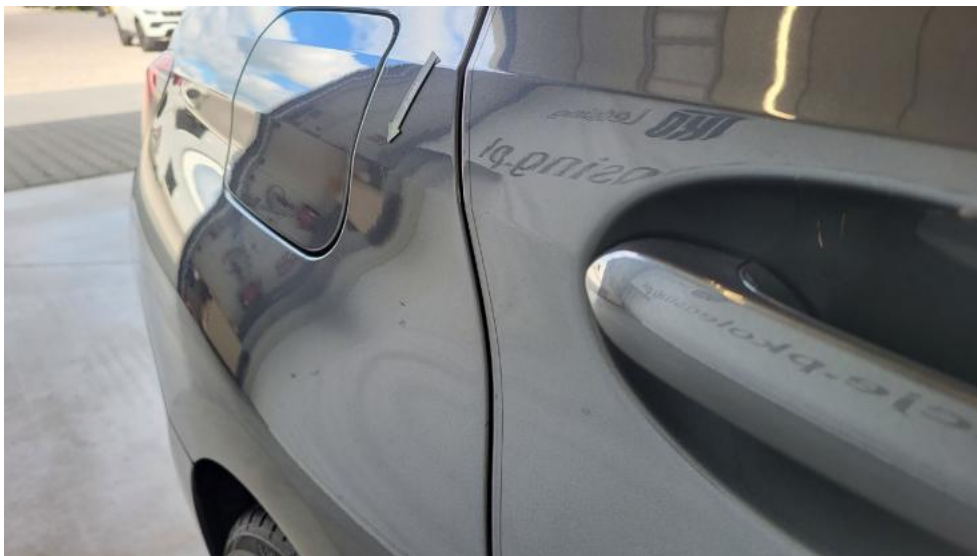
**Fot. 53.**

Błotnik tylny P / Ściana boczna P - Wgniecenie/odkształcenie 1

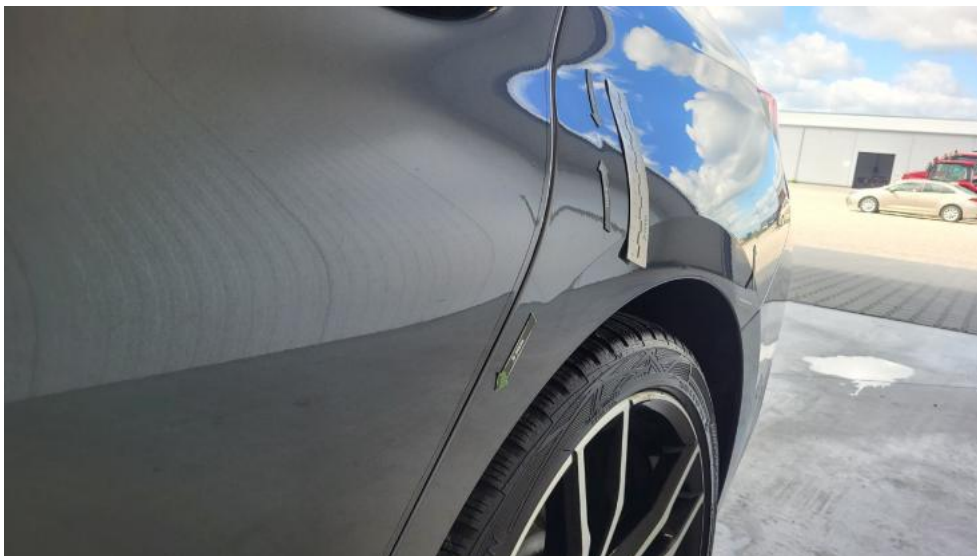
**Fot. 63.**

Błotnik tylny L / Ściana boczna L - Wgniecenie/odkształcenie 2

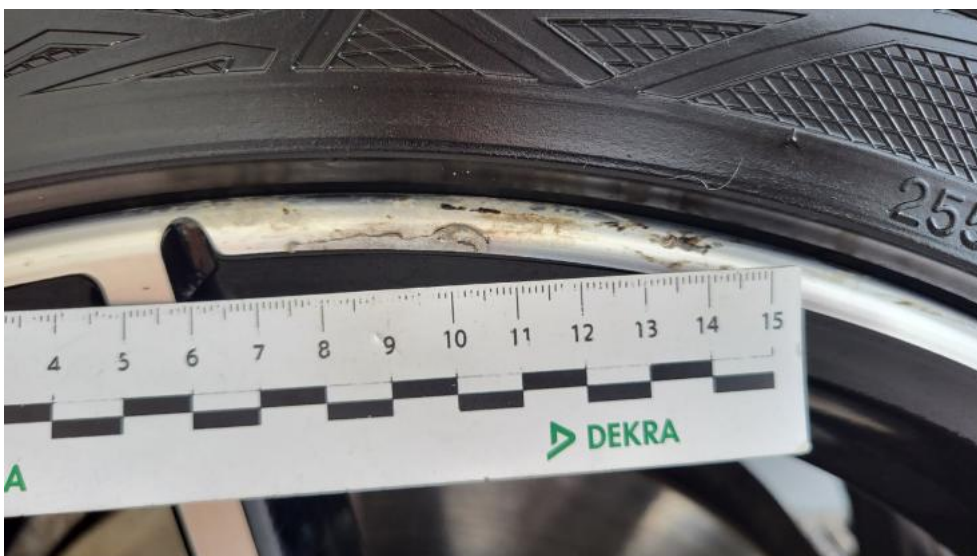
**Fot. 64.**

Felga aluminiowa tylna L - Rysa/odprysk 1

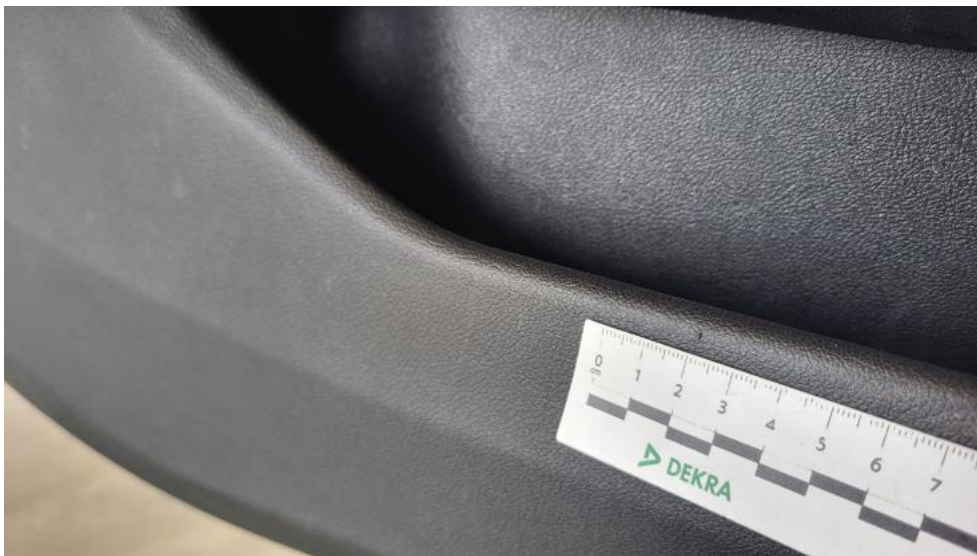
**Fot. 75.**

Tapicerka drzwi przednich L - Rysa/odprysk 1
