DEKRA's commission No. : PKOL(W)/LODZ/69559/24/09/09
 commission/ damage No. : 22/023769
 Date of commission: 09-09-2024

PKO Leasing SA
 Świętokrzyska 36
 00-116 Warszawa

Group of objects (Eurotax)	cars
EC code (Eurotax)	0120434
Manufacturer	BMW
Model	Seria 7 [G11, G12] 15-19
Type / version	750d xDrive
Body type	sedan
Number of doors / seats	4/5
Curb weight [kg]	1940
Gross vehicle weight [kg]	2630
Wheelbase 1/2	3070
Engine type	Automatic ignition
Supercompression	turbocompressor with intercooler
Pollution reduction system	DPF
Emission standard	EURO 6
Engine capacity [ccm]	2993
Engine Power [hp/kW]	400/294
Gearbox	automatic 8- gear
Registration /record No.	DW2TE83
VIN / serial number	WBA7C81080B004933
Date of first registration	05-02-2018
Date of next. tech. test	19-07-2025
Year of manufacture	2018 (year has been verified with the manufacturer's base)
Readout [km]	240 378 (read)
Body color / type of coating	black/METALIK

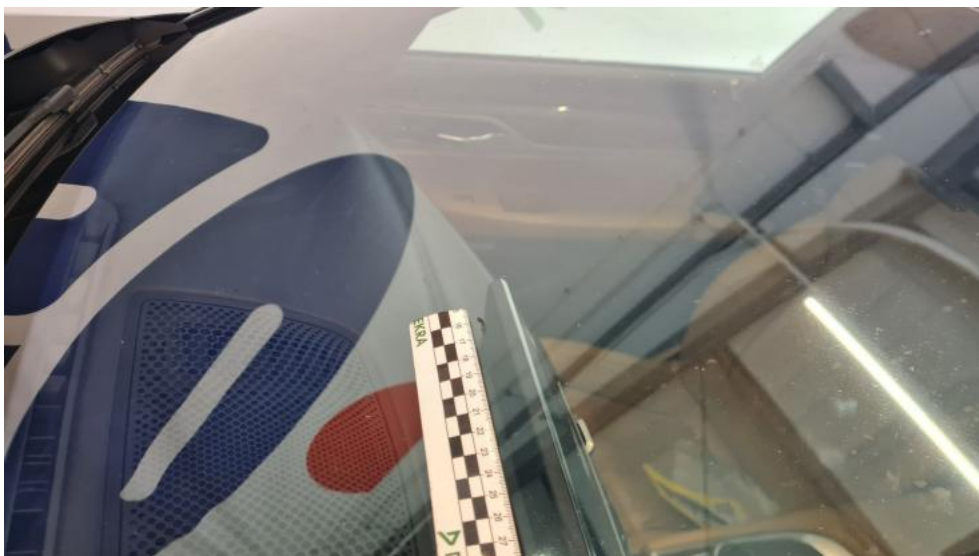
Photo 45.

Szyba czołowa - zdjęcie poglądowe 1

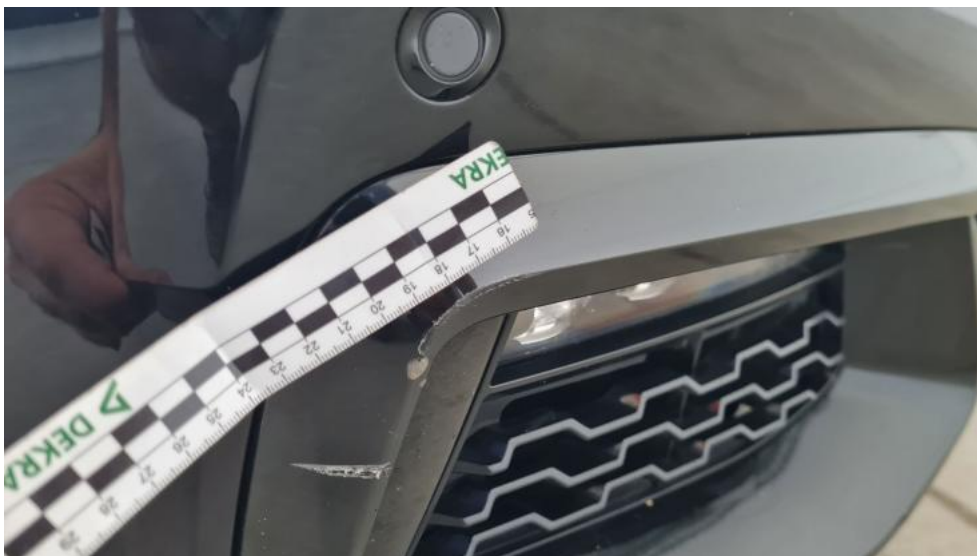
Photo 47.
Zderzak - zdjęcie poglądowe 1

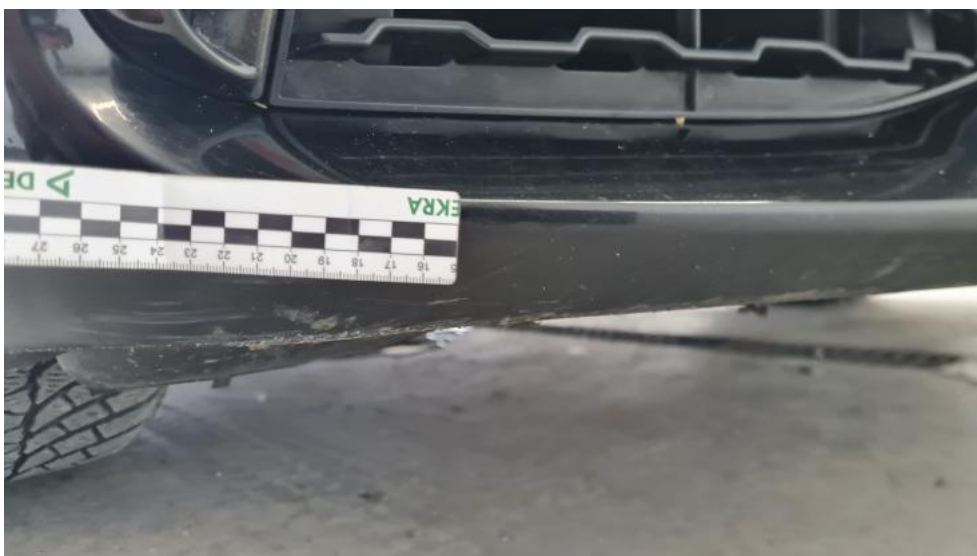
Photo 48.
Zderzak - zdjęcie poglądowe 2

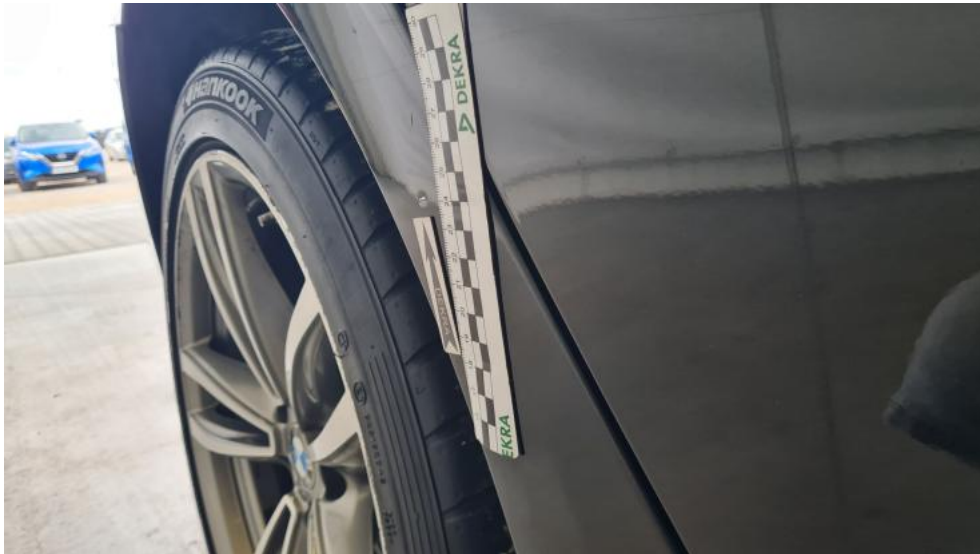
Photo 59.
Błotnik tylny P / Ściana boczna P - Wgniecenie/odkształcenie 2

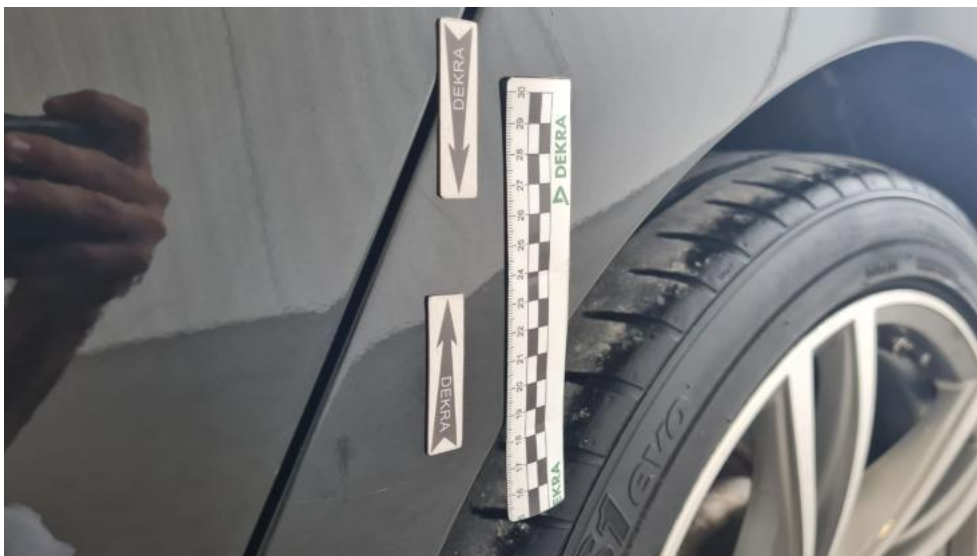
Photo 67.
Błotnik tylny L / Ściana boczna L - zdjęcie poglądowe 1

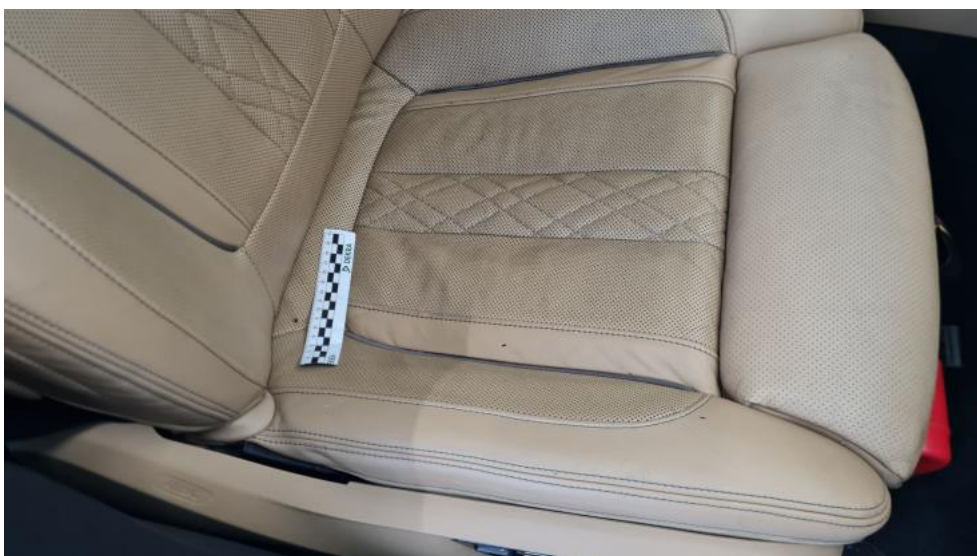
Photo 74.

Fotel prz. praw. - zdjęcie poglądowe 1

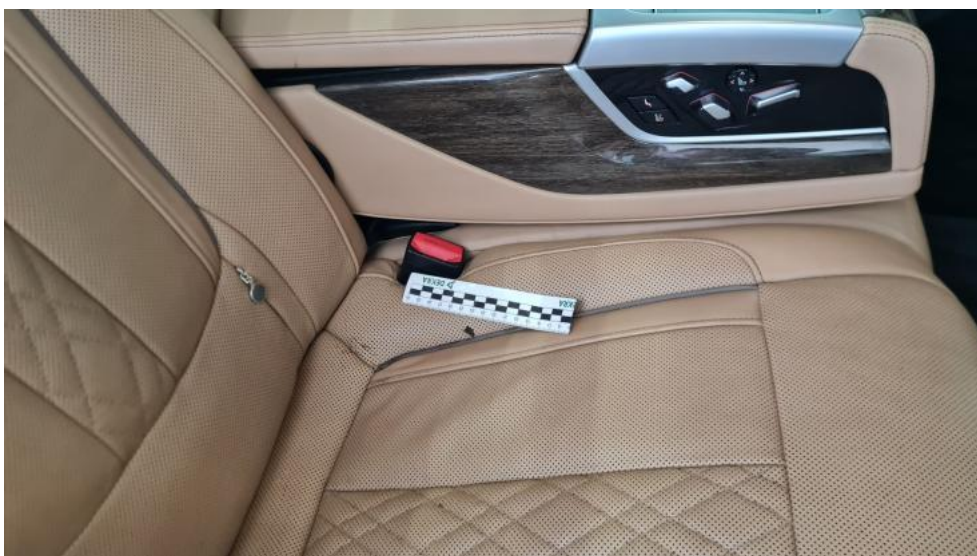
Photo 76.

Kanapa tyl. - zdjęcie poglądowe 1

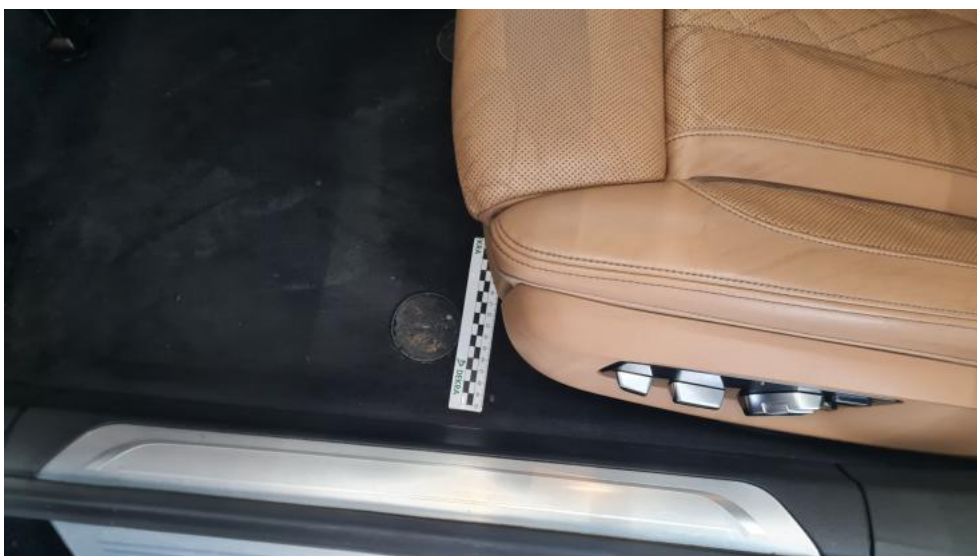
Photo 80.

Wykładzina podłogi - zdjęcie poglądowe 1

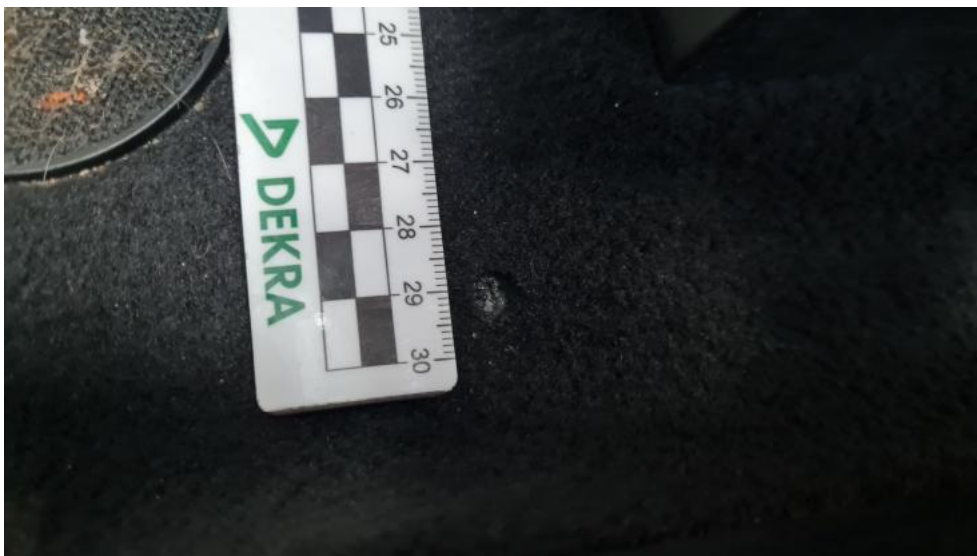
Photo 81.

Wykładzina podłogi - Inne 1
