Nr zlecenia DEKRA: PKOL(W)/LODZ/82173/24/10/23  
Nr zlecenia/szkody: 19/018514  
Data zlecenia: 23-10-2024

**Dane pojazdu**

Grupa obiektów (Eurotax)	samochody osobowe
Kod EC (Eurotax)	0119078
Producent	TOYOTA
Model	Corolla 16-19
Typ/wersja	Corolla 1.33 Active
Rodzaj nadwozia	sedan
Liczba drzwi/liczba miejsc	4/5
Masa własna [kg]	1245
Dopuszczalna masa całkowita [kg]	1735
Rozstaw osi 1/2	2700
Rodzaj silnika	z zapłonem iskrowym
Układ oczyszczana spalin	katalizator trójdrożny
Pojemność silnika [ccm]	1329
Moc silnika [KM/kW]	99/73
Skrzynia biegów	manualna 6-biegowa
Nr rejestracyjny	WZ4809X
VIN	NMTBT3JE30R056361
Data 1. rejestracji	16-05-2019
Data nast. bad. techn.	02-09-2025
Rok produkcji	2018 (rok produkcji został zweryfikowany z zewnętrzną bazą danych)
Stan licznika [km]	292 659 (odczytany)
Kolor nadwozia/rodzaj powłoki	czarny/2-warstwowy metalizowany

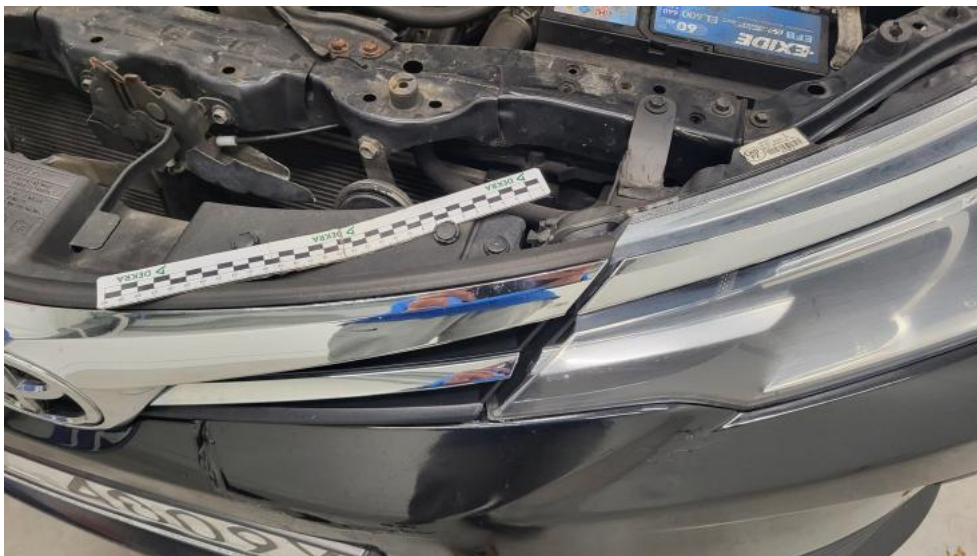
**Fot. 39.**  
Atrapa przednia - zdjęcie pogładowe 1

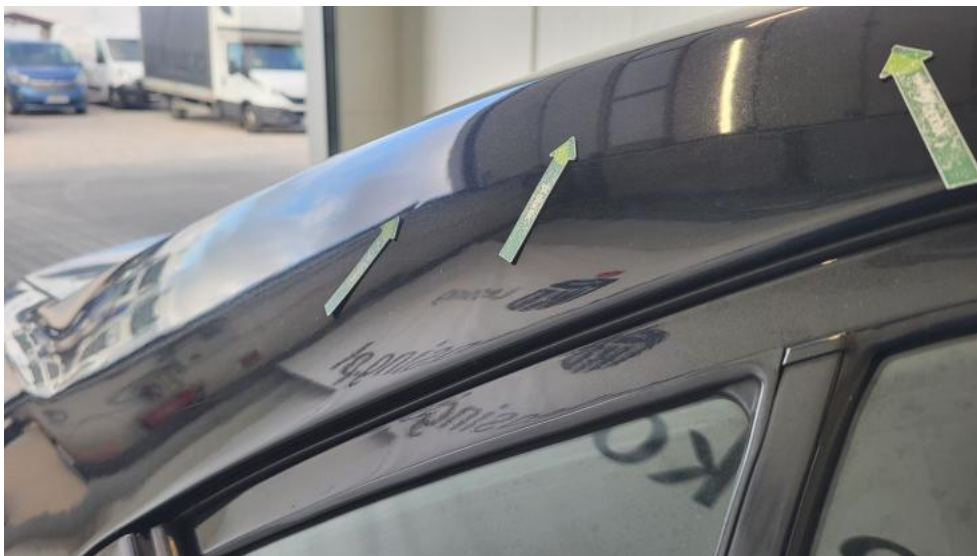
**Fot. 75.**  
Błotnik tylny P / Ściana boczna P - Wgniecenie/odkształcenie 1

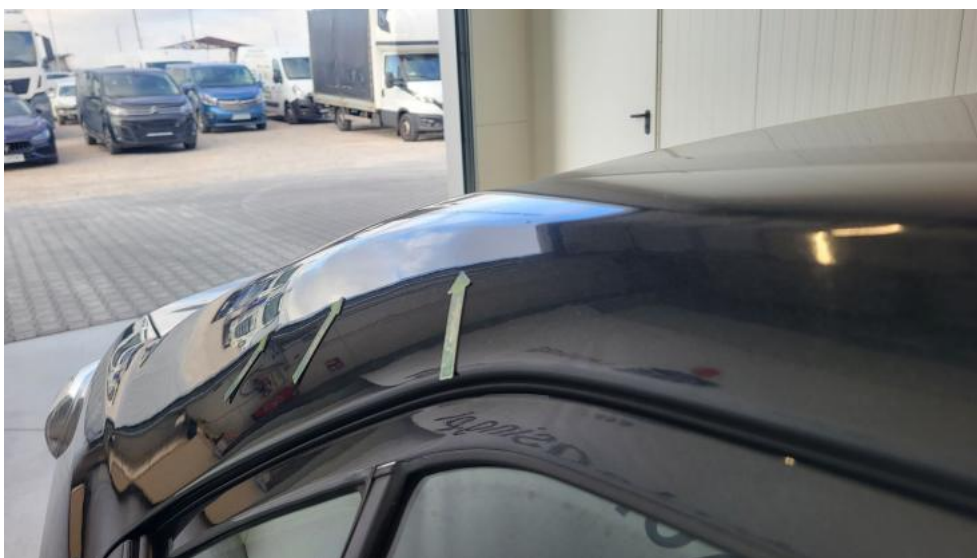
**Fot. 76.**  
Błotnik tylny P / Ściana boczna P - Wgniecenie/odkształcenie 2

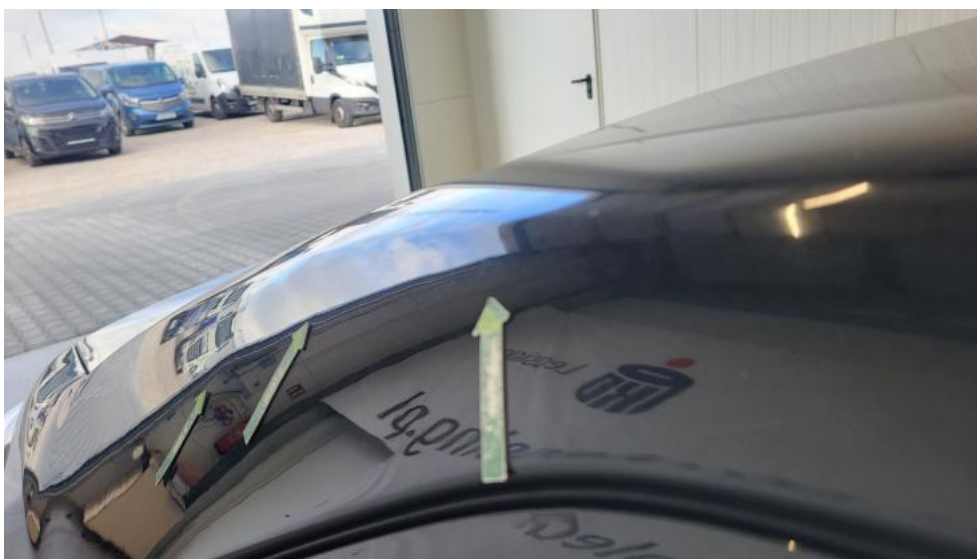
**Fot. 77.**

Błotnik tylny P / Ściana boczna P() - Wgniecenie/odkształcenie 3

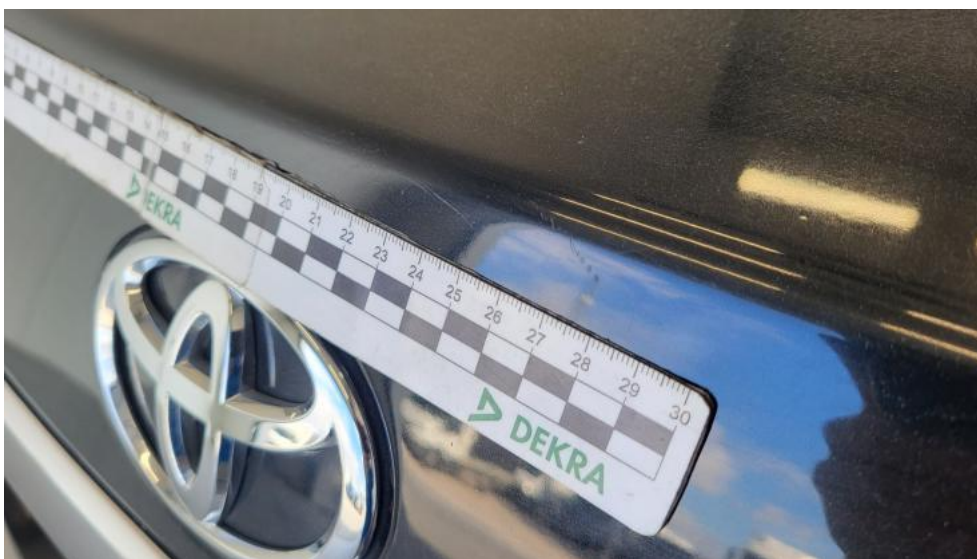
**Fot. 79.**  
Pokrywy bagażnika - Rysa/odprysk 2

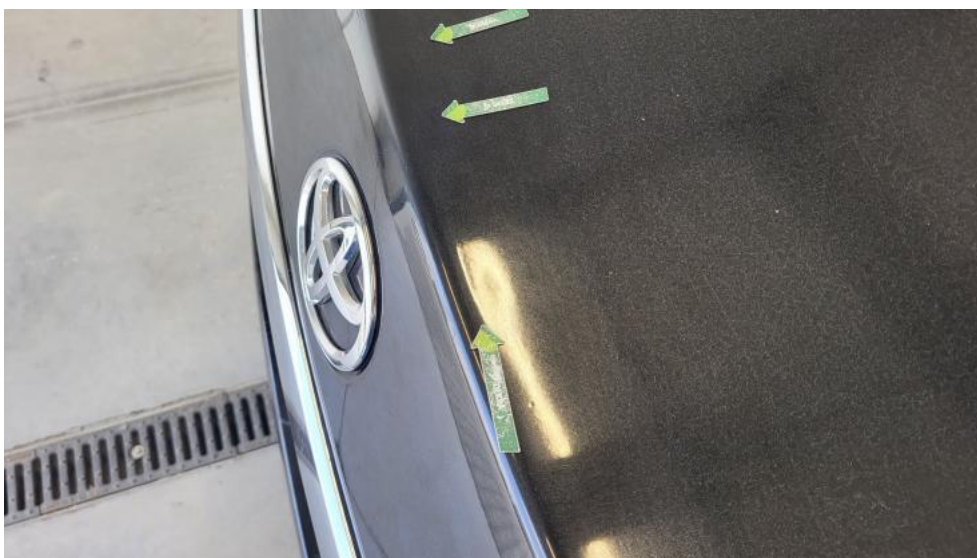
**Fot. 80.**  
Pokrywy bagażnika - Wgniecenie/odkształcenie 1

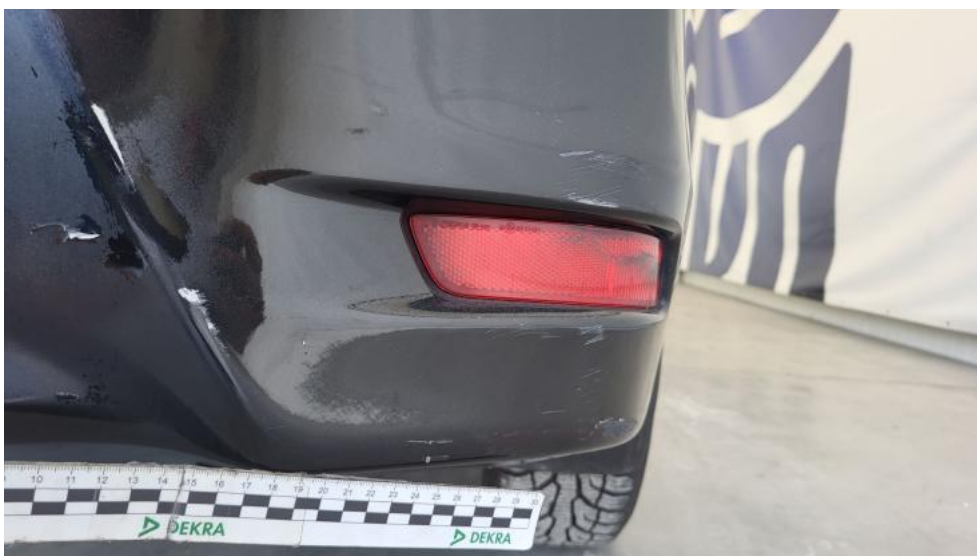
**Fot. 84.**  
Zderzak tylny - Rysa/odprysk 1

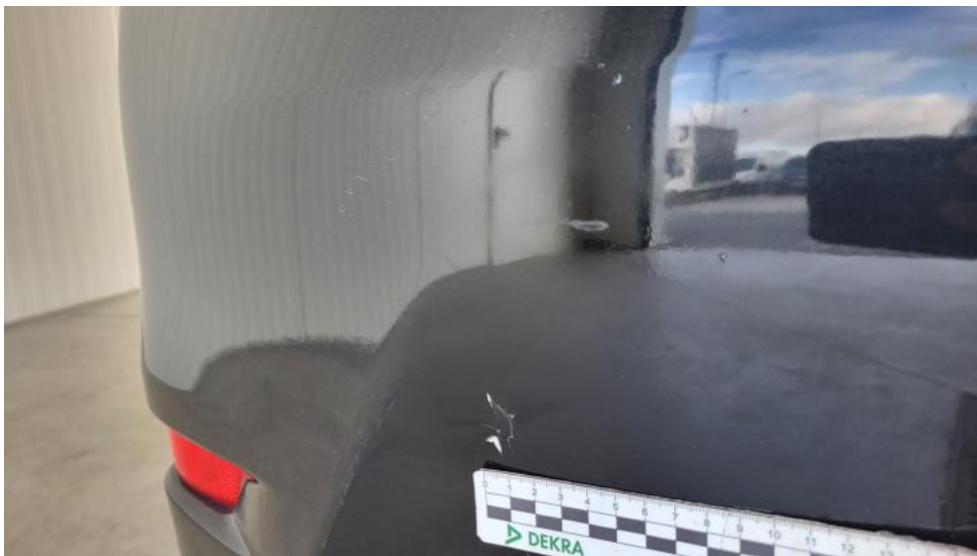
**Fot. 85.**  
Zderzak tylny - Rysa/odprysk 2

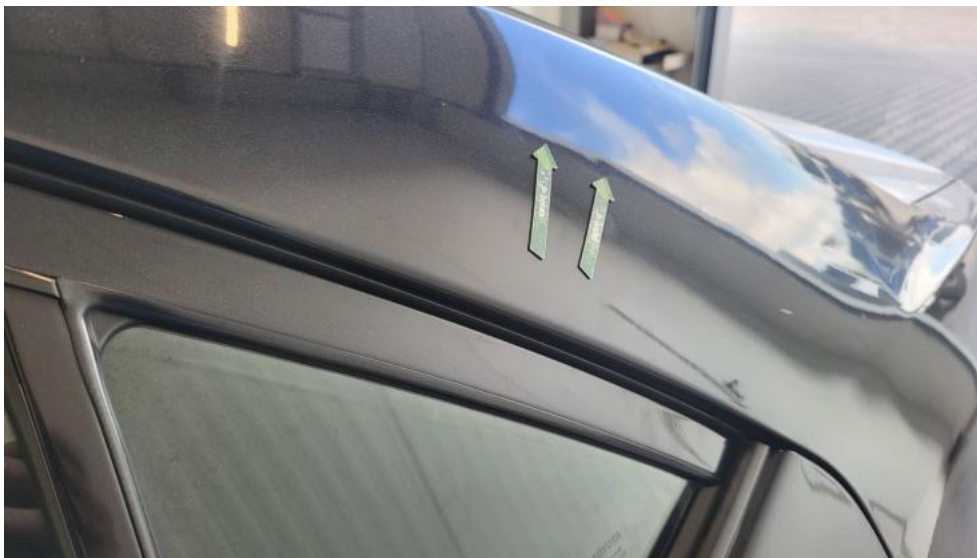
**Fot. 93.**  
Błotnik tylny L / Ściana boczna L - Wgniecenie/odkształcenie 1

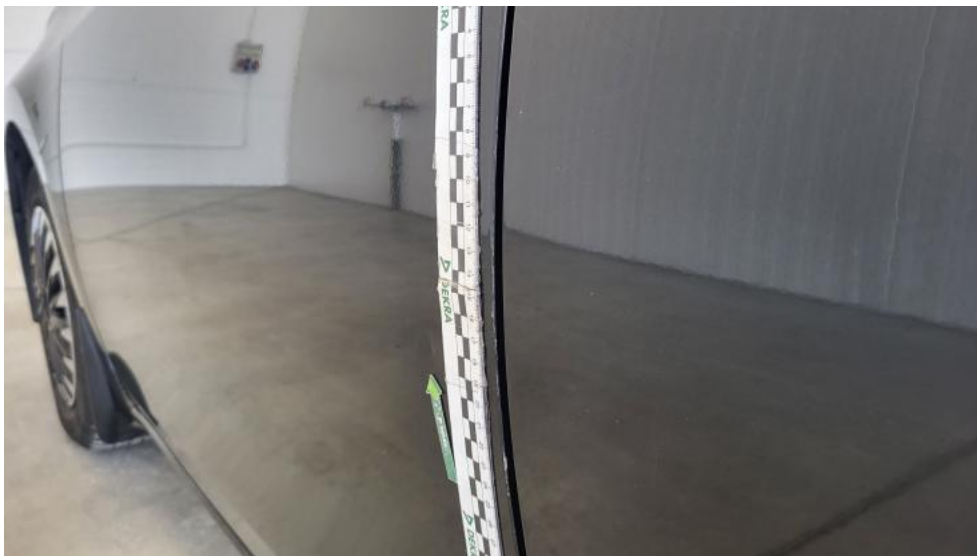
**Fot. 95.**

Drzwi przed L - Rysa/odprysk 1

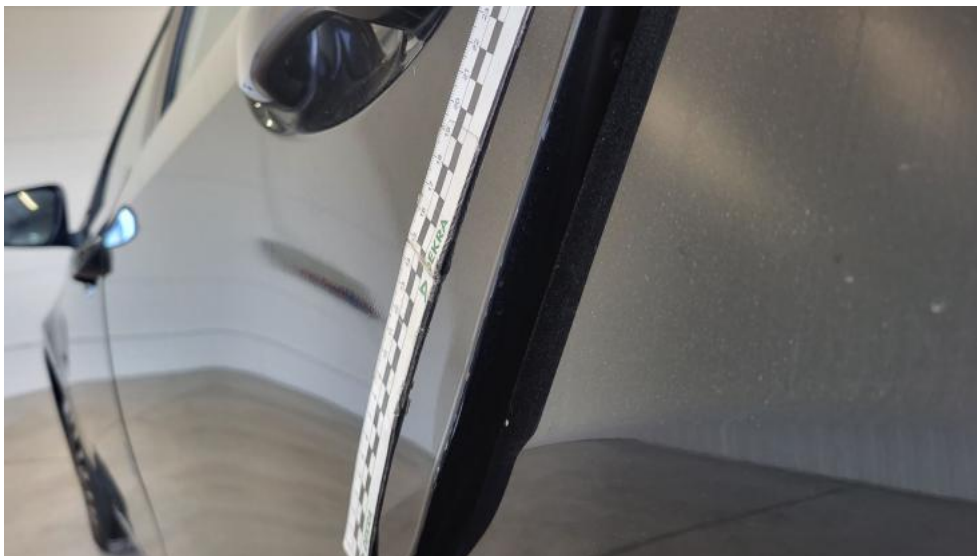
**Fot. 99.**  
Drzwi tylne L - Rysa/odprysk 1

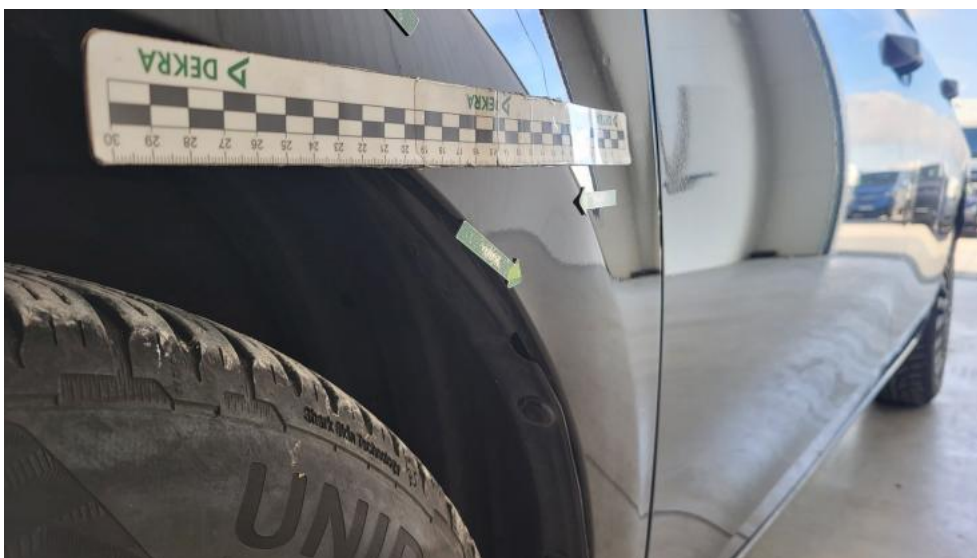
**Fot. 108.**

Błotnik przedni L - Wgniecenie/odkształcenie 1

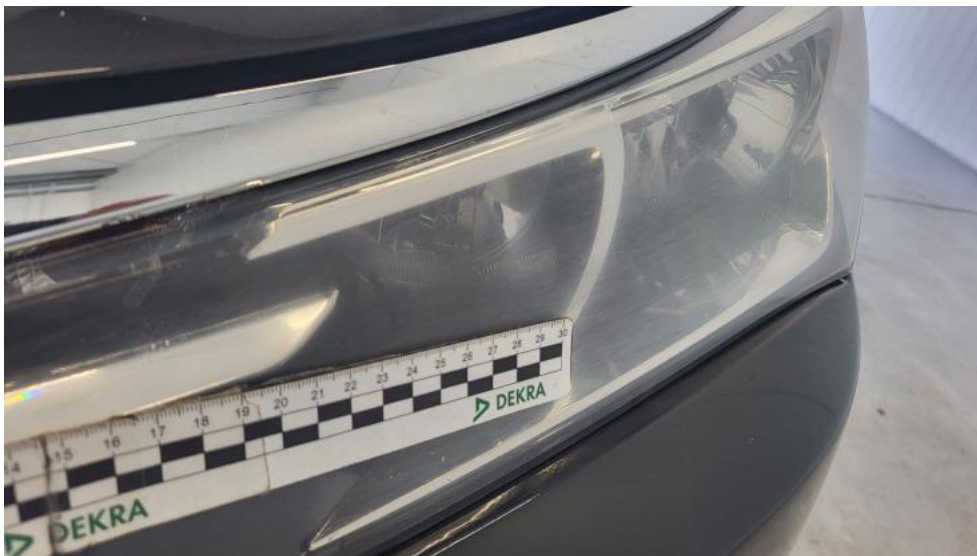
**Fot. 111.**  
Reflektor L - Inne 1

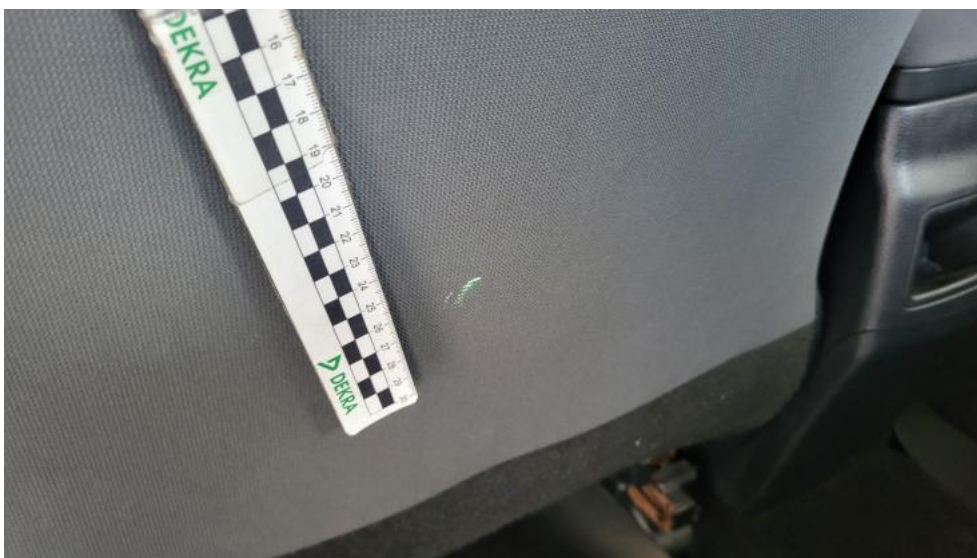
**Fot. 116.**  
Fotel prz. lew. - Inne 2

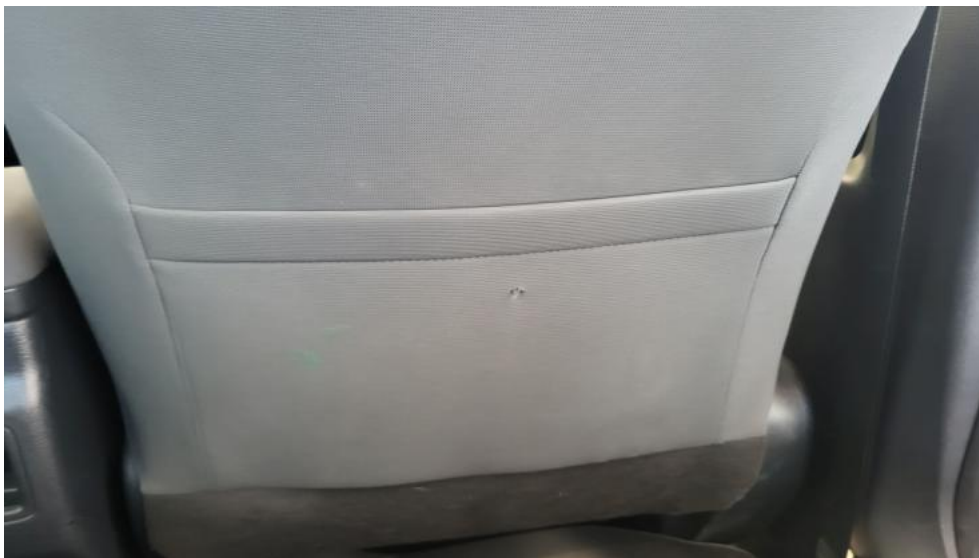
**Fot. 117.**

Fotel prz. praw. - zdjęcie poglądowe 1

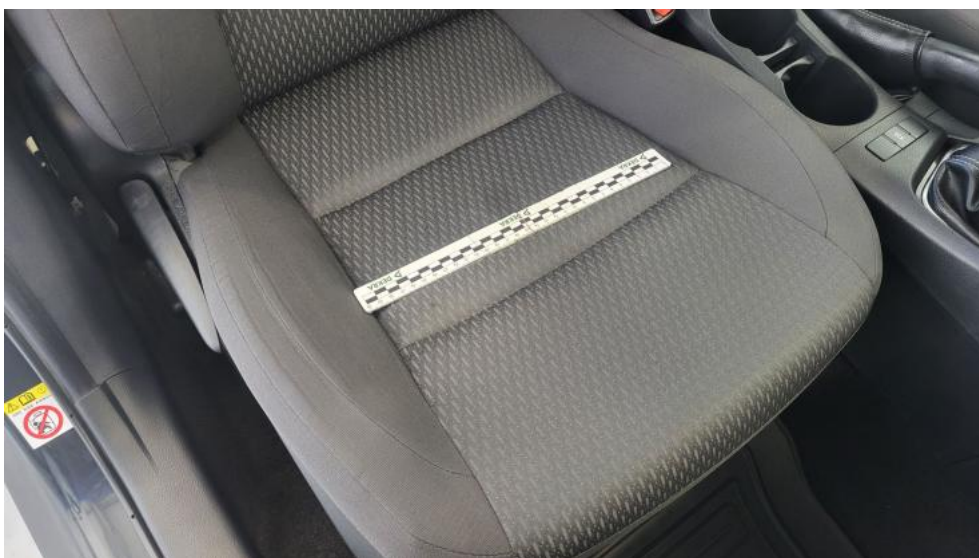
**Fot. 118.**

Fotel prz. praw. - zdjęcie poglądowe 2

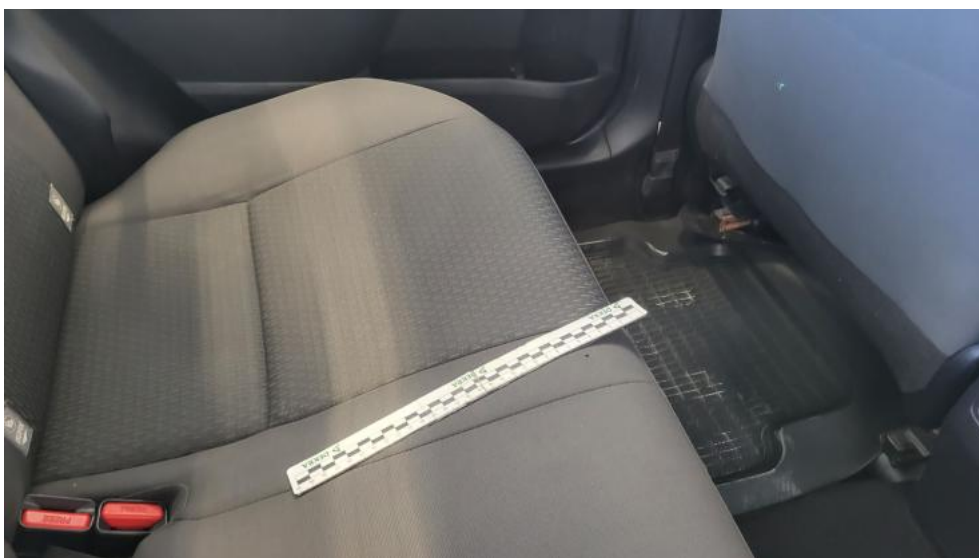
**Fot. 122.**  
Kanapa tyl. - zdjęcie poglądowe 1

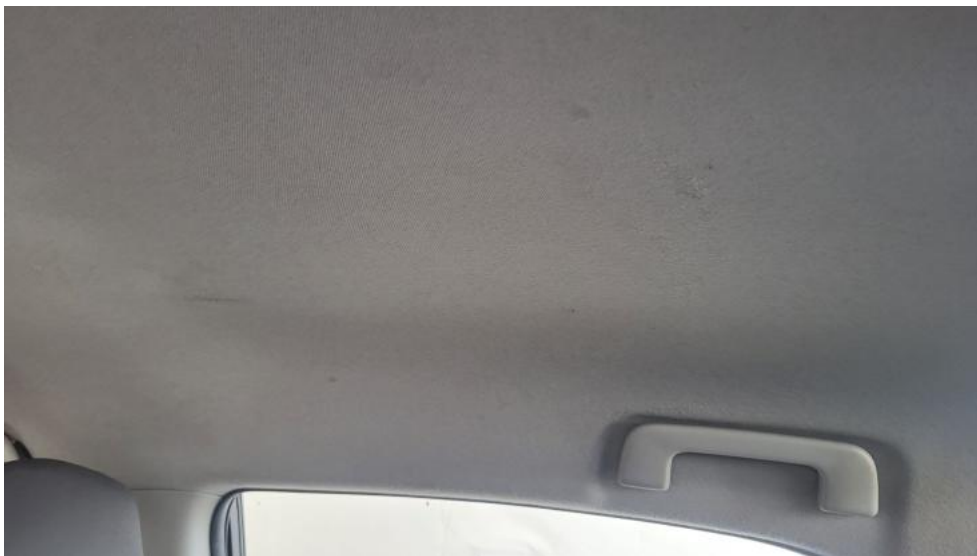
**Fot. 129.**  
Podszufitka - Inne 2
