Nr zlecenia DEKRA: PKOL(W)/LODZ/76424/25/10/07  
Nr zlecenia/szkody: PS21/06163  
Data zlecenia: 07-10-2025

**DEKRA Polska - Centrala**  
02-673 Warszawa, ul. Konstruktorska 12A

| Model | Seria 7 [G11, G12] 15-19 |
| Typ/wersja | 730Ld xDrive |

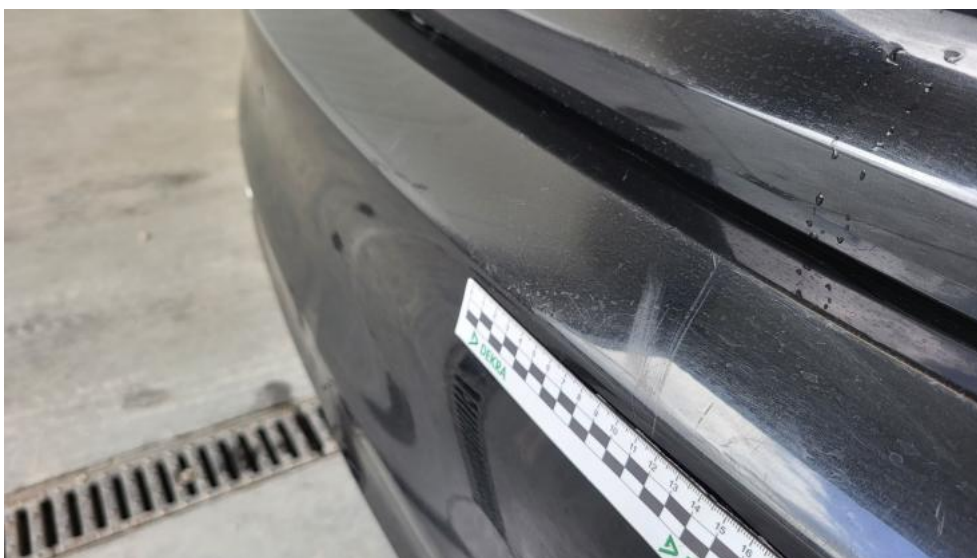
**Fot. 58.**

Zderzak tylny - Rysa/odprysk 1

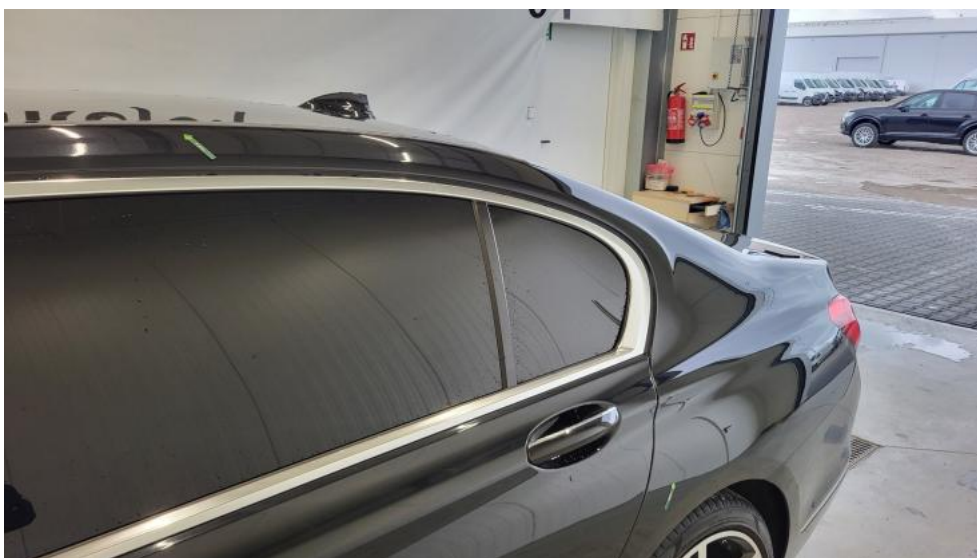
**Fot. 64.**  
Błotnik tylny L / Ściana boczna L - Wgniecenie/odkształcenie 1

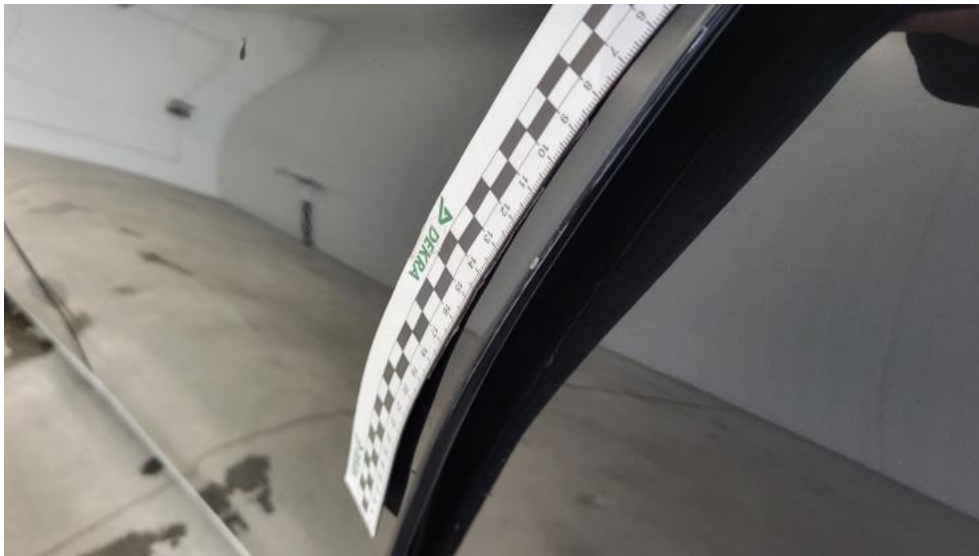
**Fot. 69.**

Drzwi tylne L - Rysa/odprysk 1

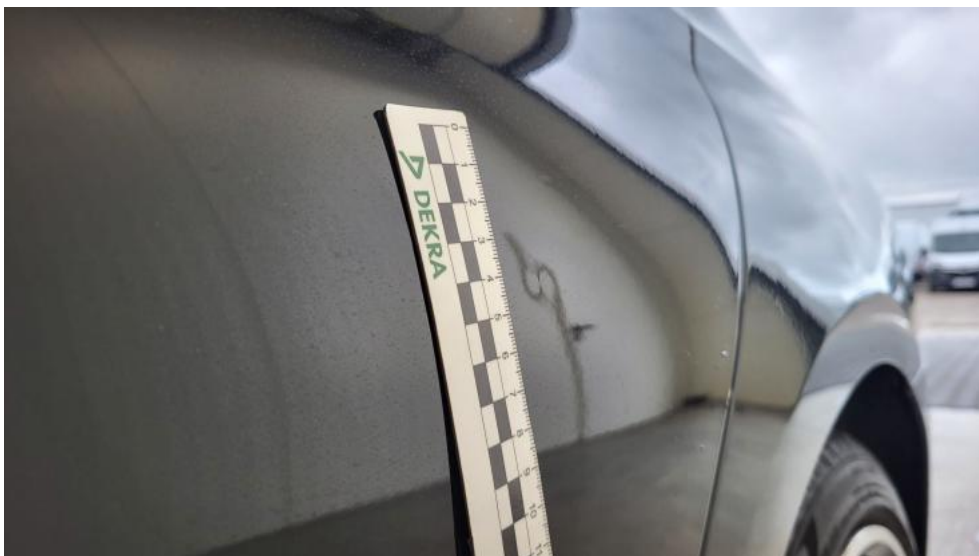
**Fot. 70.**

Drzwi tylne L - Wgniecenie/odkształcenie 1

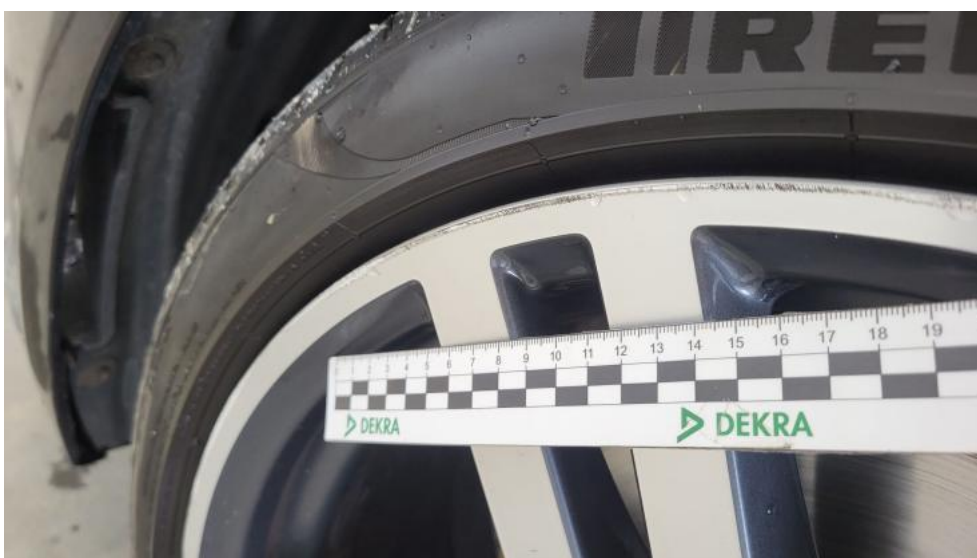
**Fot. 76.**

Felga Aluminiowa przednia L - Rysa/odprysk 1

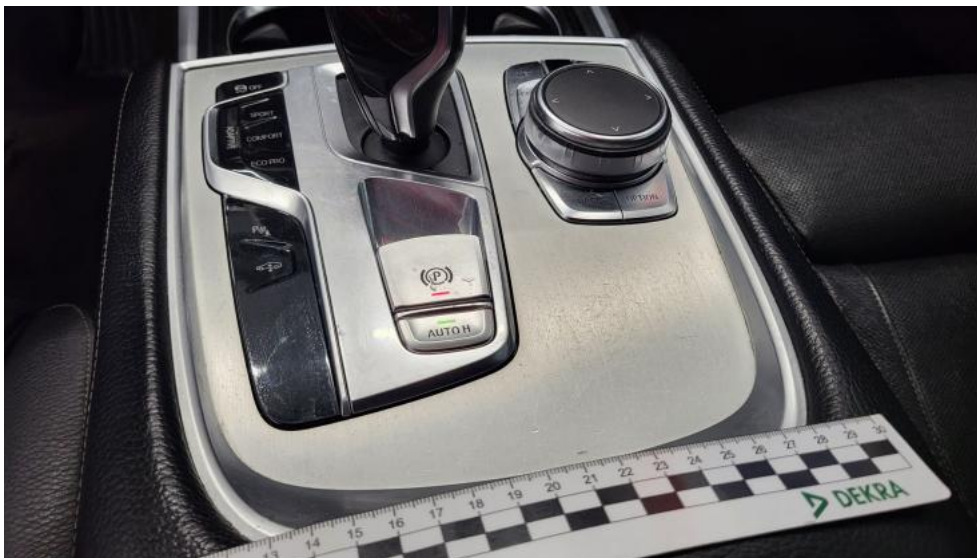
**Fot. 79.**

Konsola tunelu śr. - Rysa/odprysk 1

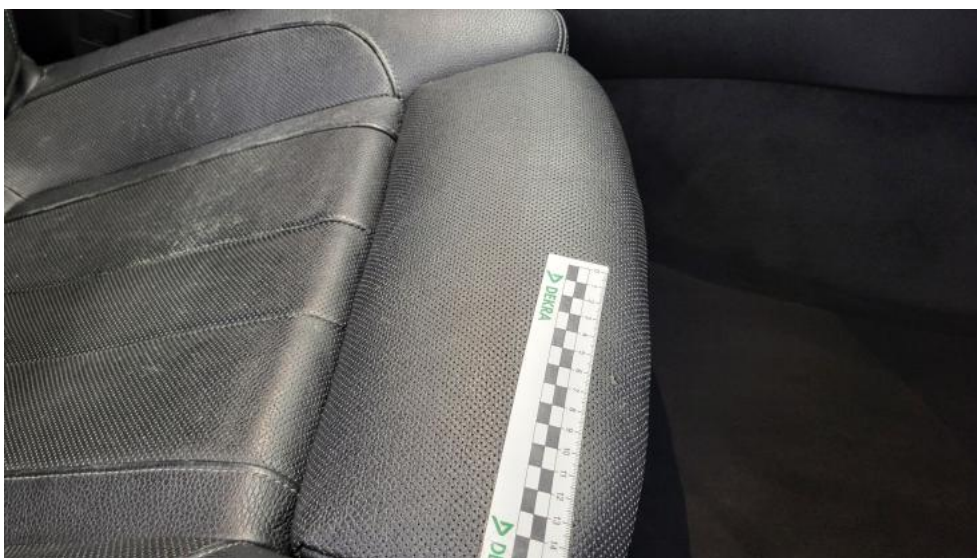
**Fot. 80.**

Fotel prz. praw. - Inne 1

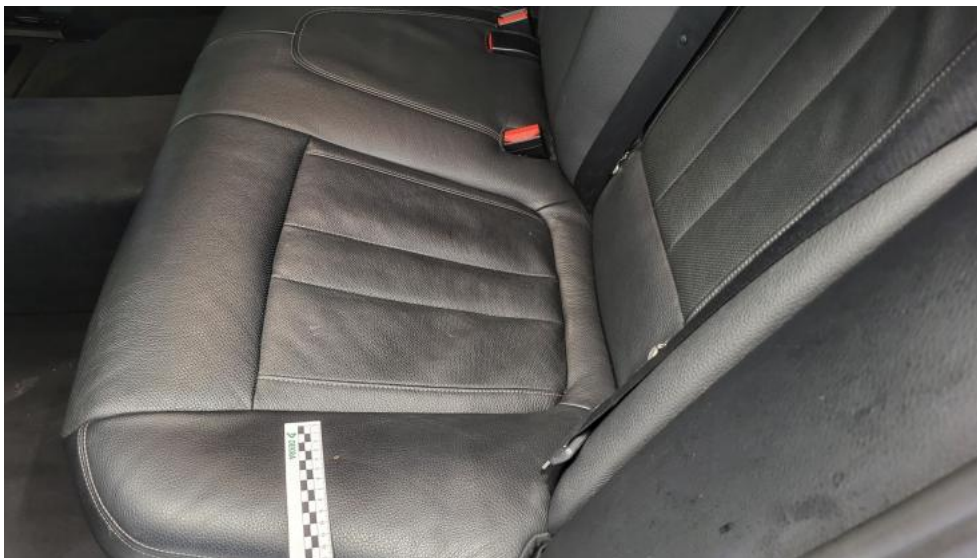
**Fot. 81.**

Kanapa tyl. - zdjęcie poglądowe 1

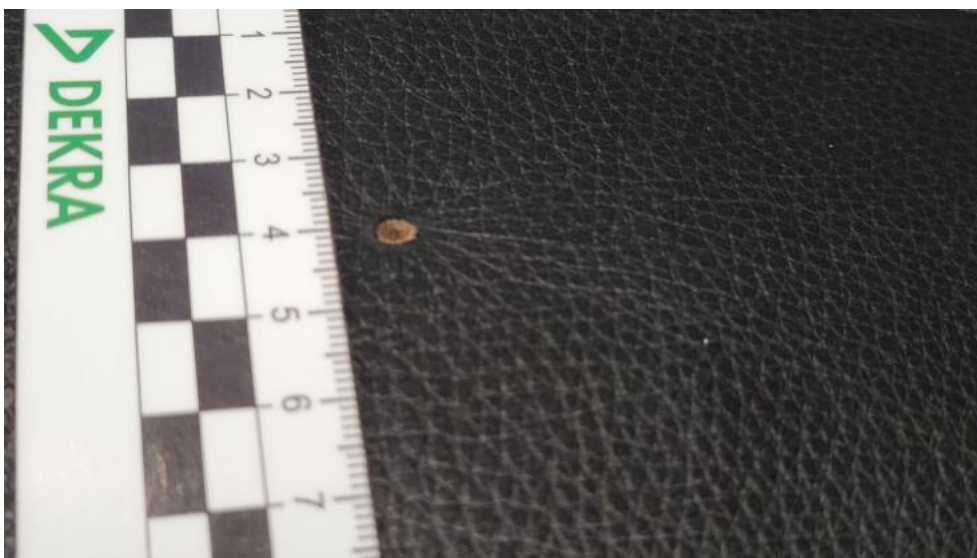
**Fot. 82.**

Kanapa tyl. - Inne 1
