DEKRA's commission No. : PKOL(W)/LODZ/17852/25/03/11
 commission/ damage No. : 22/032368
 Date of commission: 11-03-2025

Vehicle data

Group of objects (Eurotax)	cars
EC code (Eurotax)	0138626
Manufacturer	OPEL
Model	Corsa F Hatchback 19-23
Type / version	Corsa 1.2 Edition S&S
Body type	hatchback
Number of doors / seats	5/5
Curb weight [kg]	1024
Gross vehicle weight [kg]	1550
Wheelbase 1/2	2538
Engine type	spark ignition
Pollution reduction system	GPF
Engine capacity [ccm]	1199
Engine Power [hp/kW]	75/55
Gearbox	manual 5- gear
Registration /record No.	EL6GF93
VIN / serial number	VXKUPHMHDN4355645
Date of first registration	29-09-2022
Date of next. tech. test	29-09-2025
Year of manufacture	2022 (year has been verified with the manufacturer's base)
Readout [km]	61 320 (read)
Body color / type of coating	white/UNI

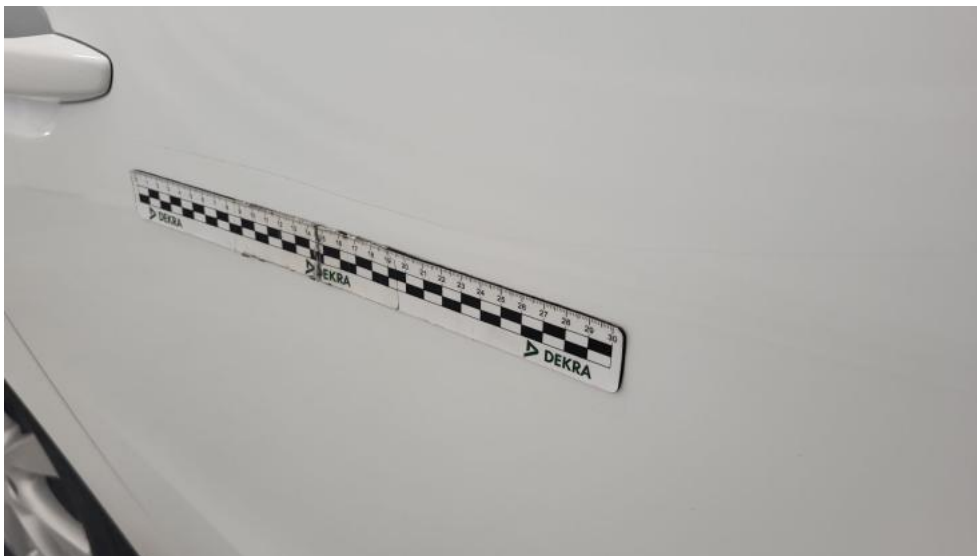
Photo 51.

Drzwi tylne P - Rysa/odprysk 2
