DEKRA's commission No. : PKOL(W)/LODZ/91441/24/11/27
commission/ damage No. :
Date of commission: 27-11-2024

Vehicle data

Group of objects (Eurotax)	cars
EC code (Eurotax)	0144716
Manufacturer	VOLVO
Model	S90 20-
Type / version	S90 B5 D AWD Inscription aut
Body type	sedan
Number of doors / seats	4/5
Curb weight [kg]	1895
Gross vehicle weight [kg]	2420
Wheelbase 1/2	2941
Engine type	Automatic ignition
Pollution reduction system	-
Engine capacity [ccm]	1969
Engine Power [hp/kW]	235/173
Gearbox	automatic
Registration /record No.	WZ495EG
VIN / serial number	LVYPSK2VCMP099887
Date of first registration	23-09-2021
Date of next. tech. test	23-09-2024
Year of manufacture	2021 (year has been verified with the manufacturer's base)
Readout [km]	64 451 (read)
Body color / type of coating	grafitowy/double-layered, metallized

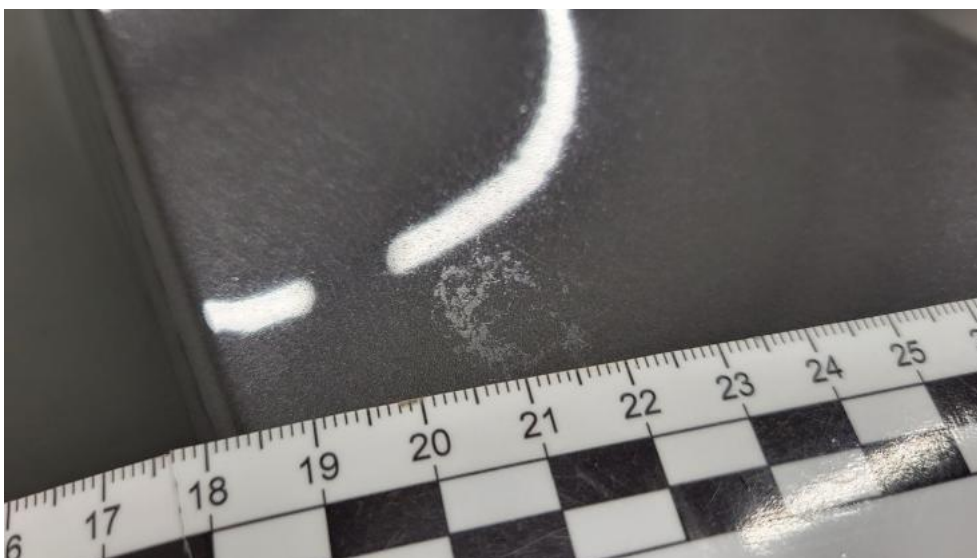
Photo 52.

Pokrywa komory silnika - Inne 1

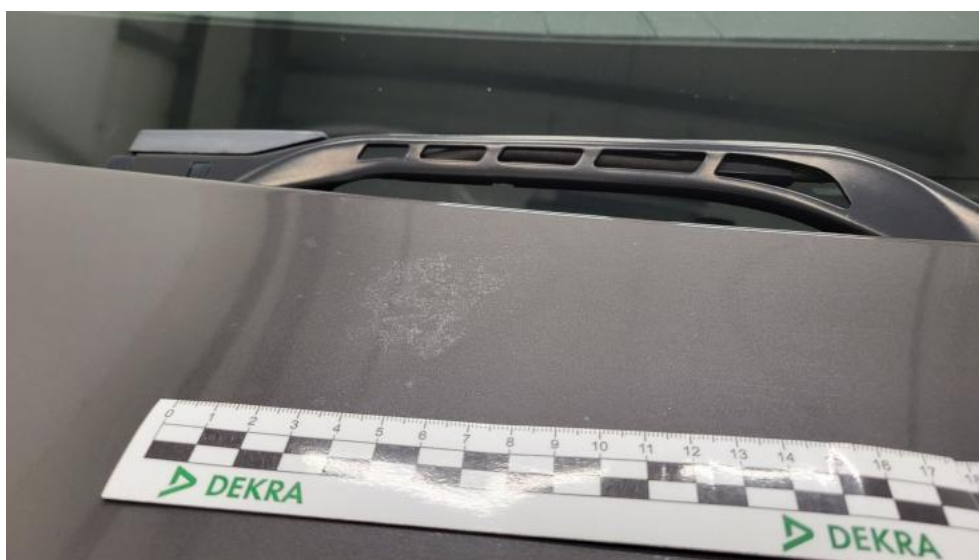
Photo 54.

Pokrywa komory silnika() - Inne 3

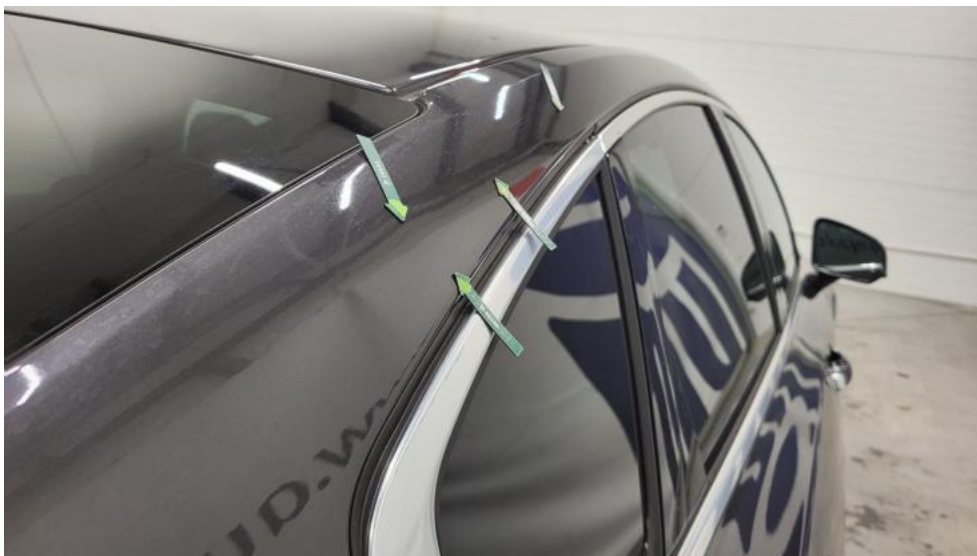
Photo 71.

Błotnik tylny P / Ściana boczna P() - Wgniecenie/odkształcenie 3

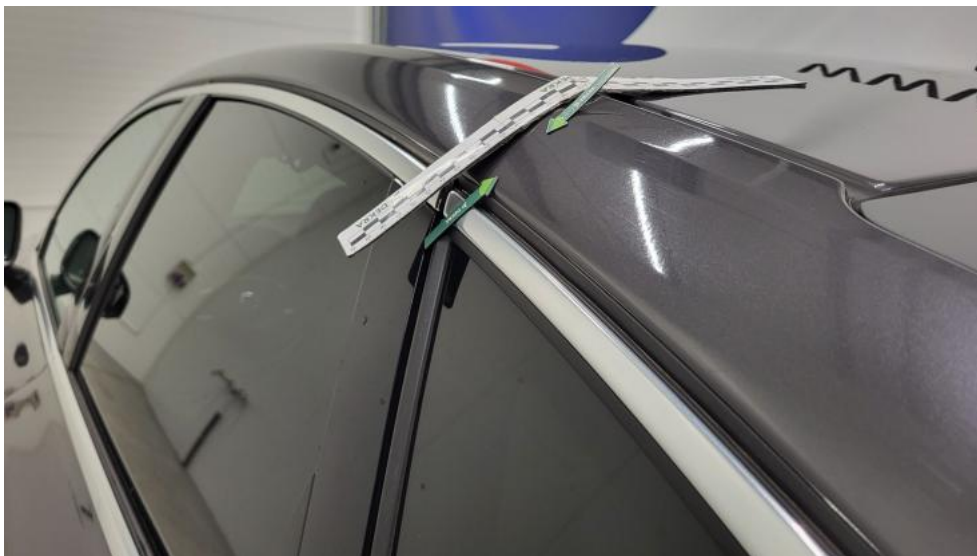
Photo 83.
Błotnik tylny L / Ściana boczna L - Wgniecenie/odkształcenie 1

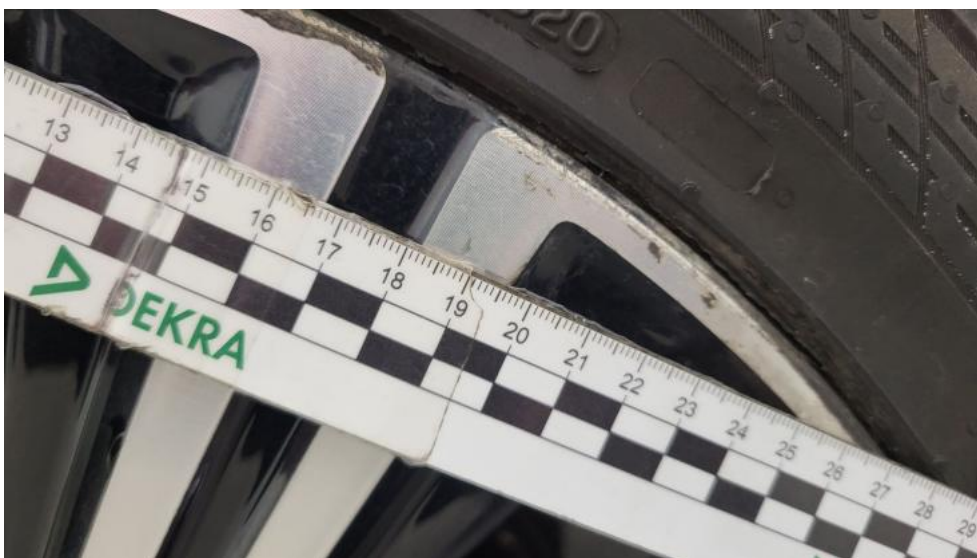
Photo 84.
Felga aluminiowa tylna L - Rysa/odprysk 1

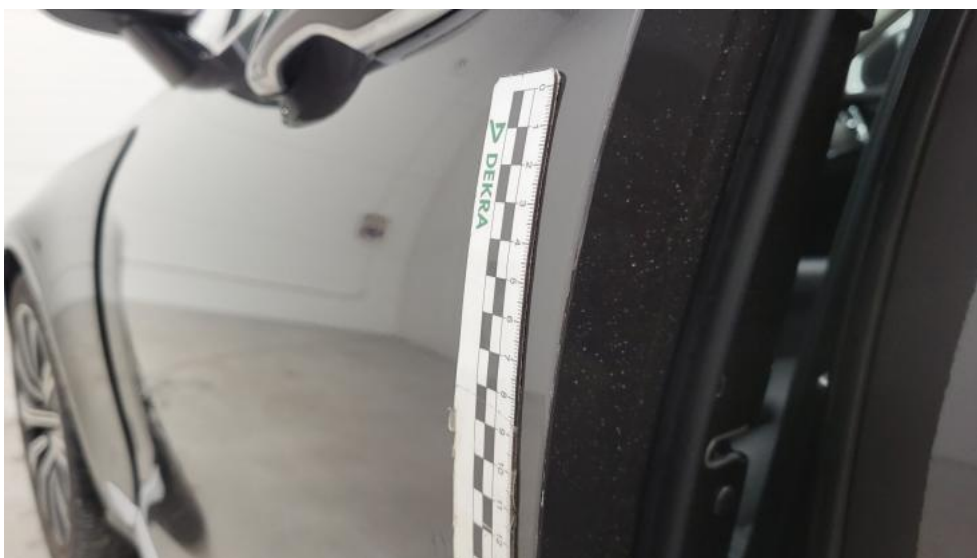
Photo 86.

Drzwi przed L - Rysa/odprysk 2

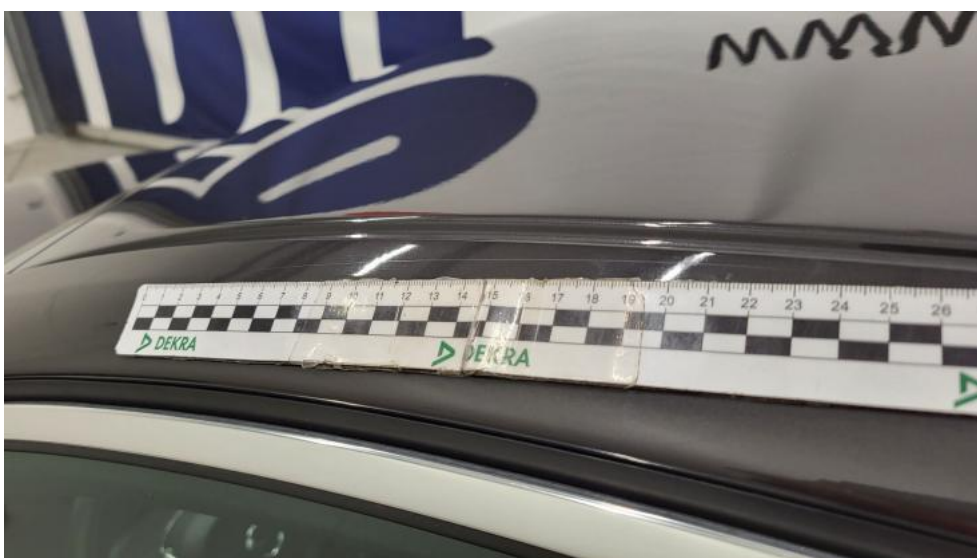
Photo 88.

Słupek przedni L - Rysa/odprysk 1

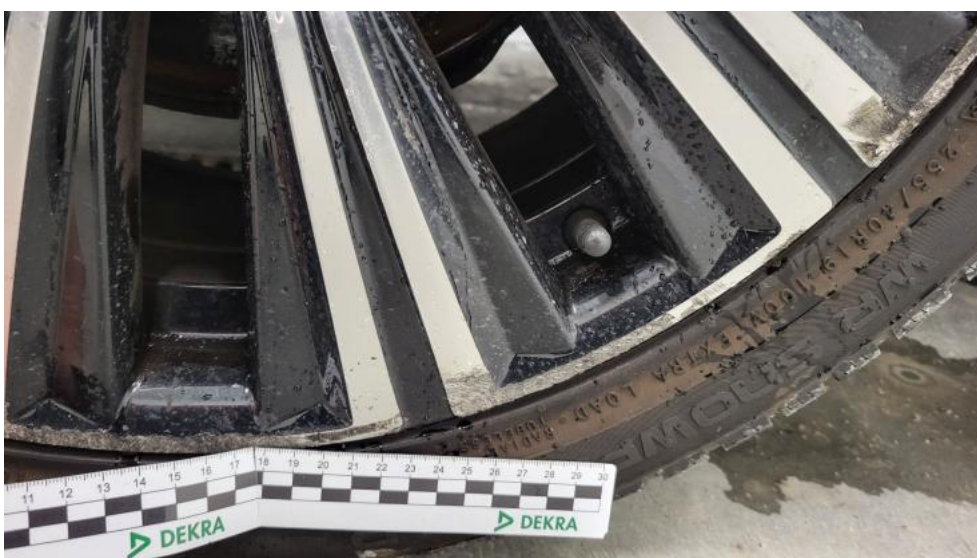
Photo 90.
Felga Aluminiowa przednia L - Rysa/odprysk 2

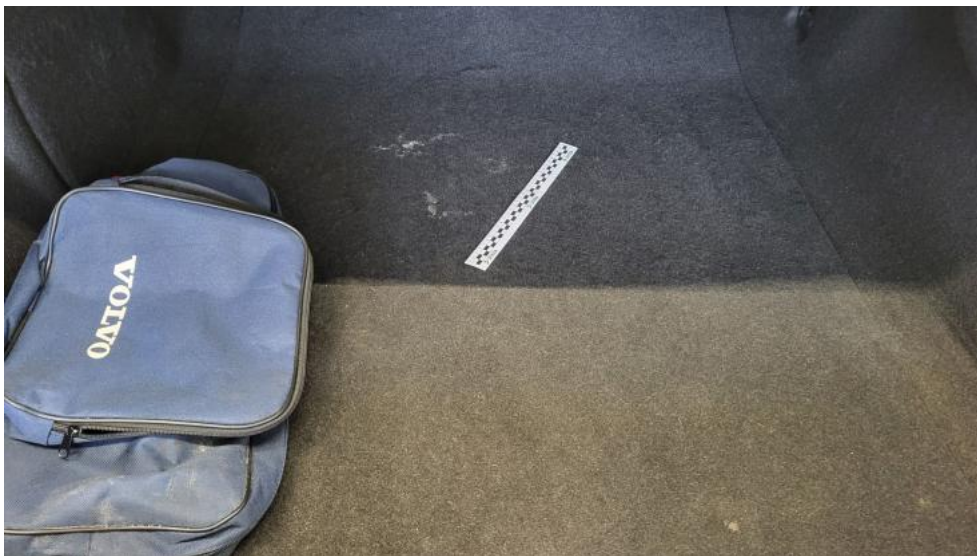
Photo 95.

Wykładzina podłogi bagażnika - Inne 1
