DEKRA's commission No. : PKOL(W)/LODZ/90945/24/11/26
 commission/ damage No. :
 Date of commission: 26-11-2024

Vehicle data

Measurement of thickness of the vehicle lacquer coating

PHOTOGRAPHIC DOCUMENTATION

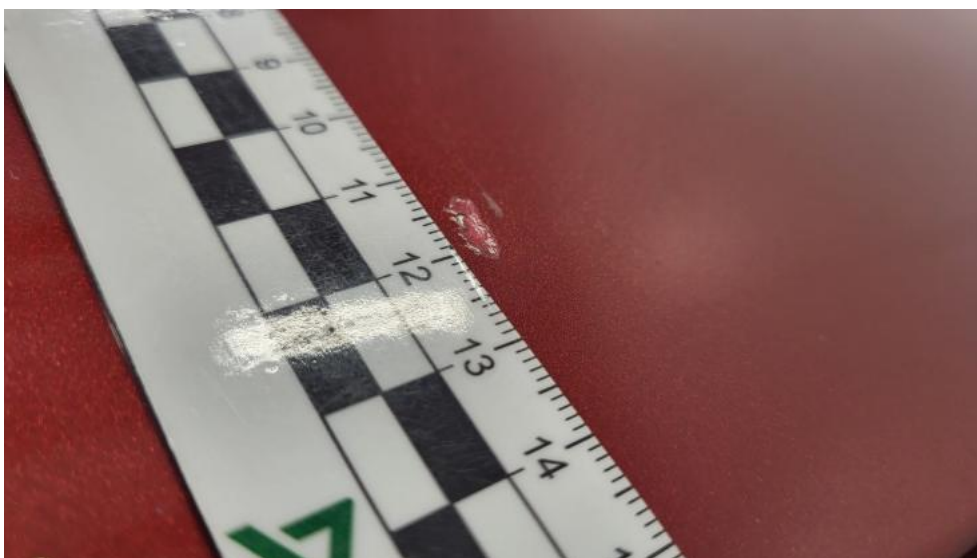
Photo 48.

Pokrywa komory silnika - Rysa/odprysk 2

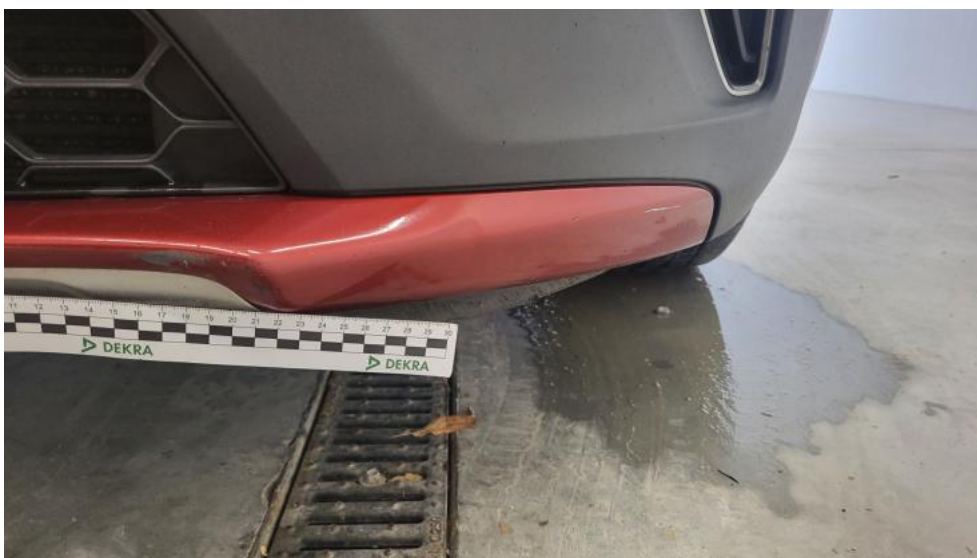
Photo 60.

Zderzak - Wgniecenie/odkształcenie 2

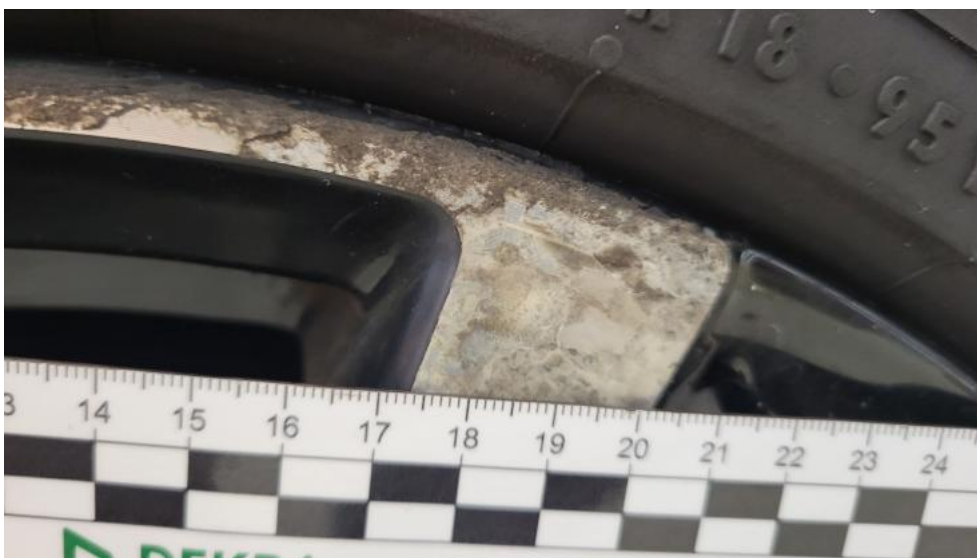
Photo 62.
Felga aluminiowa przednia P - Rysa/odprysk 1

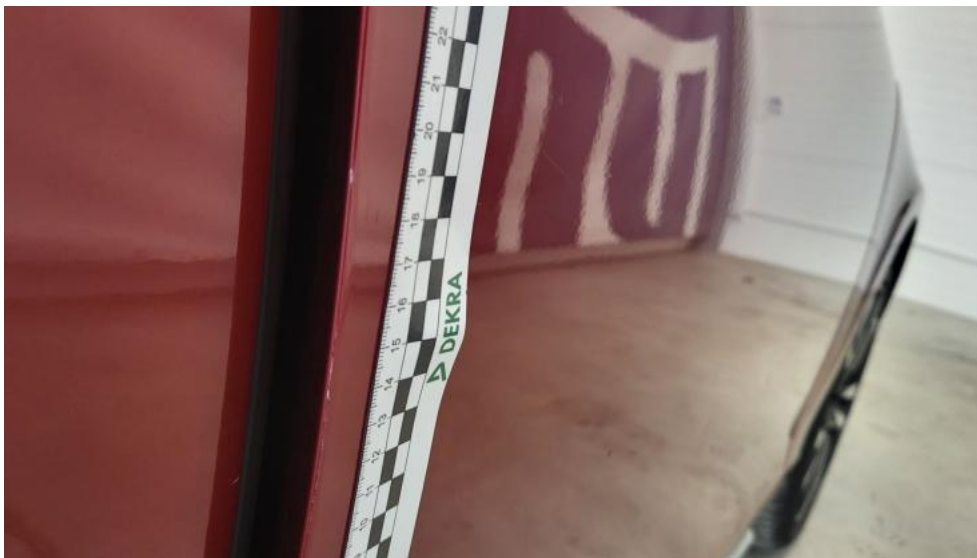
Photo 65.

Drzwi przednie P - Rysa/odprysk 1

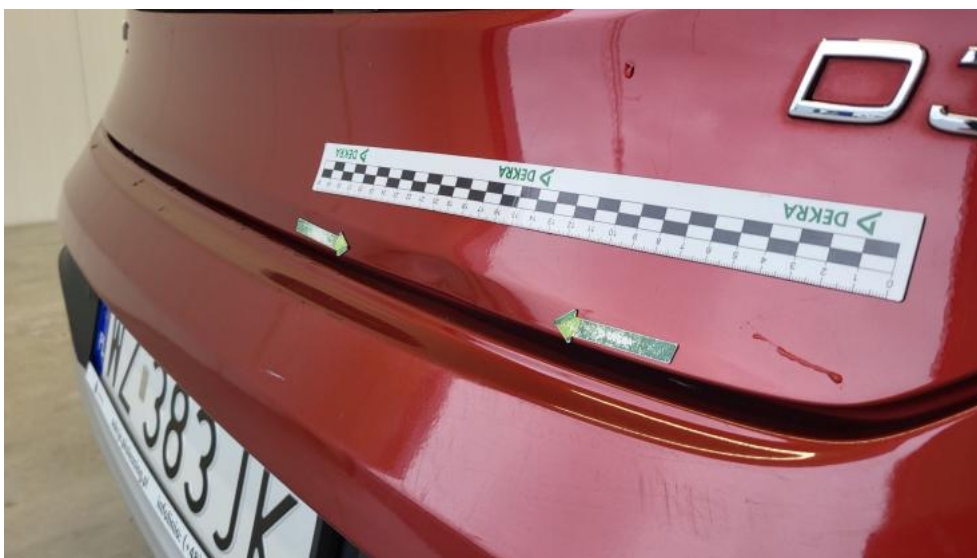
Photo 86.
Pokrywy bagażnika - Wgniecenie/odkształcenie 1

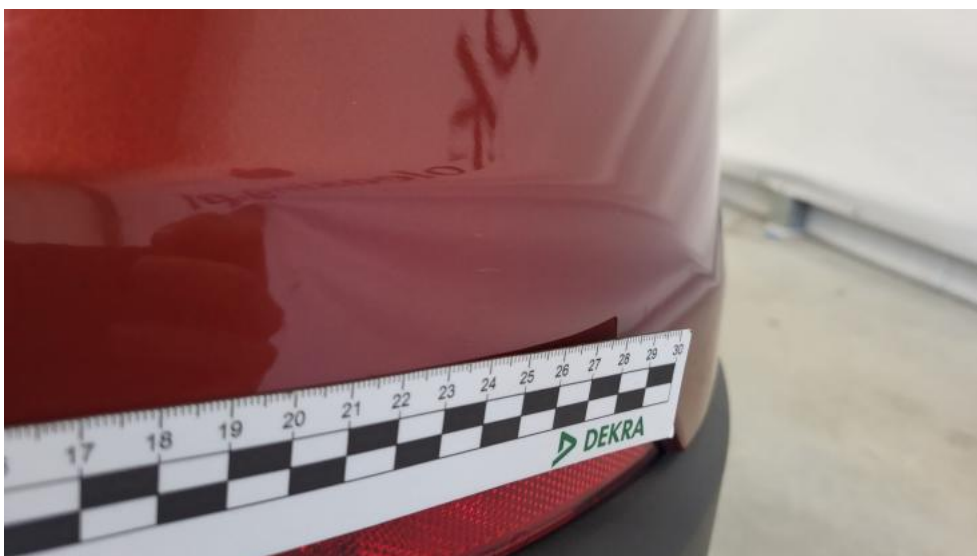
Photo 92.
Zderzak tylny - Rysa/odprysk 2

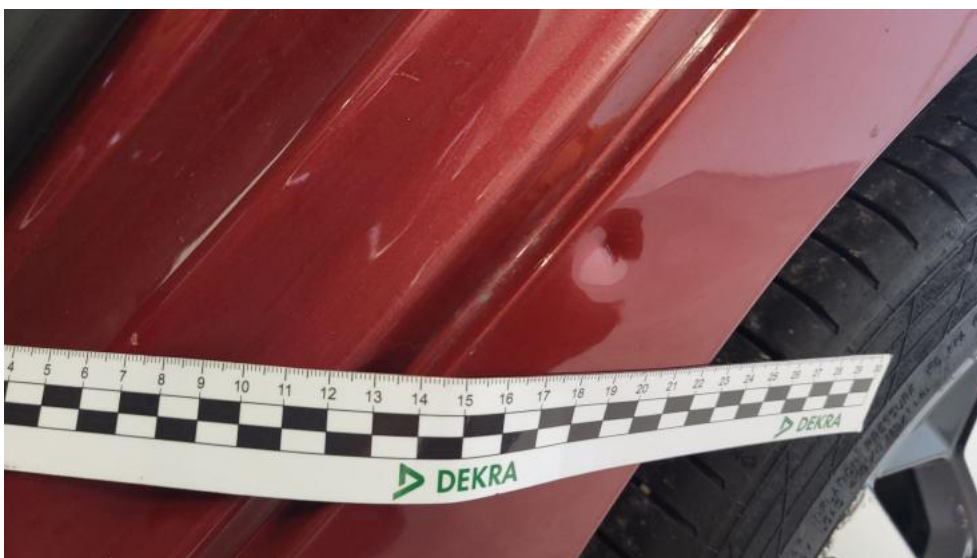
Photo 100.

Błotnik tylny L / Ściana boczna L() - Rysa/odprysk 3

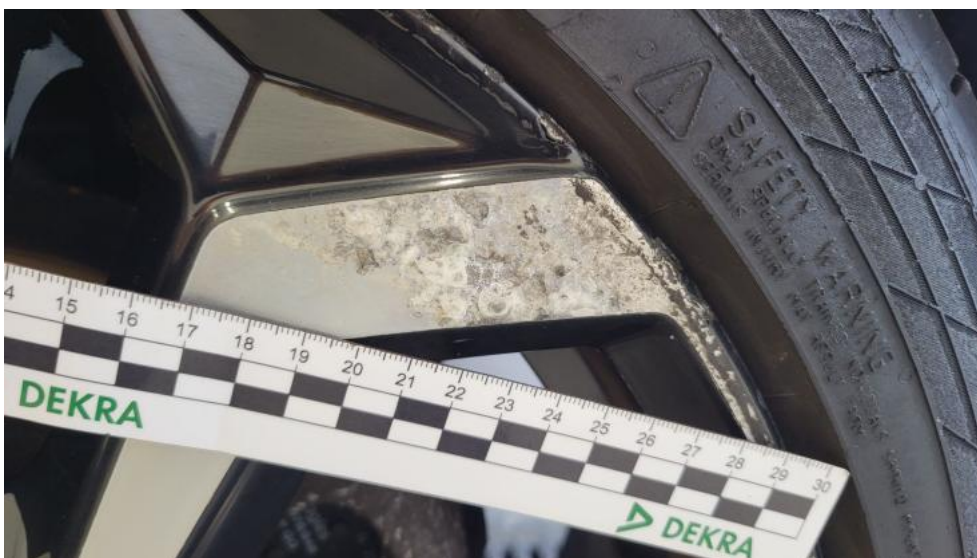
Photo 104.
Felga aluminiowa tylna L - Rysa/odprysk 1

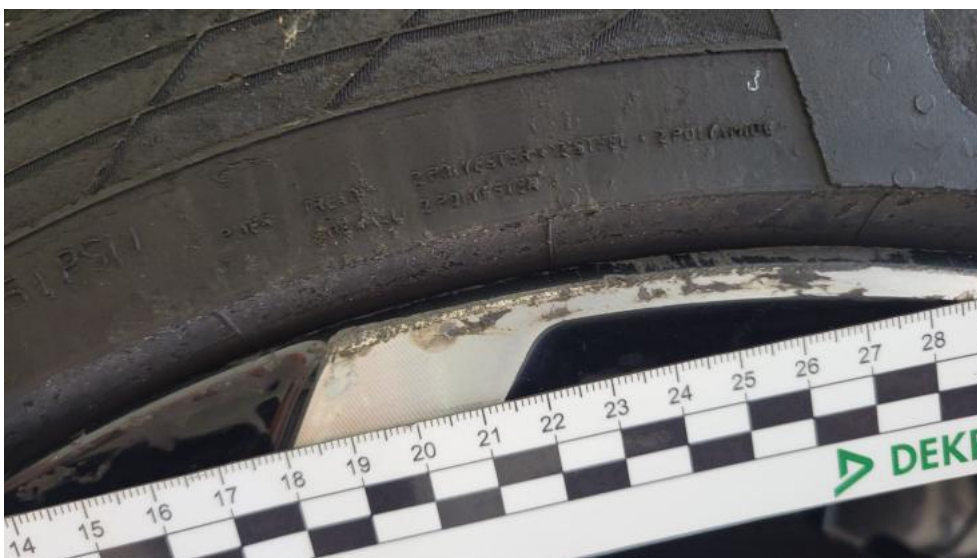
Photo 106.
Felga aluminiowa tylna L() - Rysa/odprysk 3

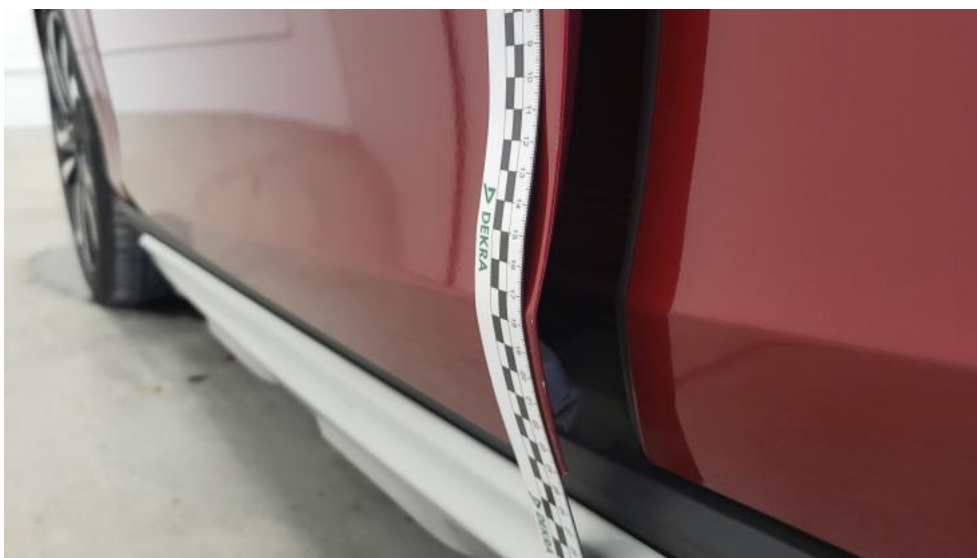
Photo 108.

Drzwi przed L - Rysa/odprysk 2

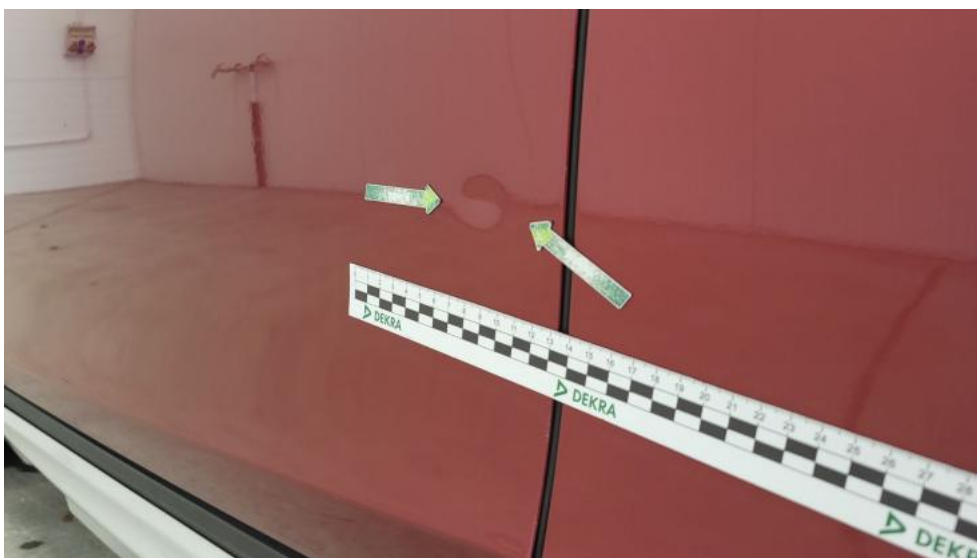
Photo 110.

Drzwi przed L - Wgniecenie/odkształcenie 1

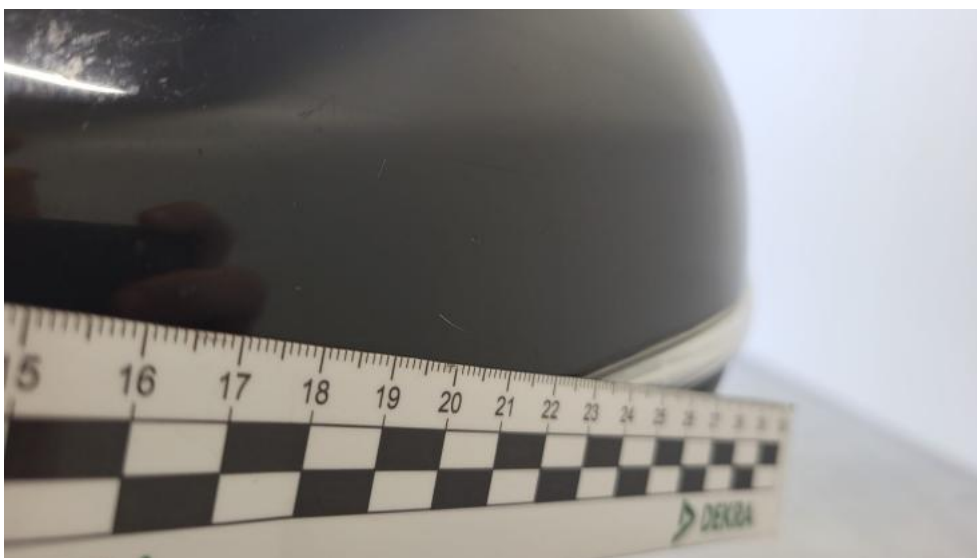
Photo 118.
Lusterko zew L - Rysa/odprysk 1

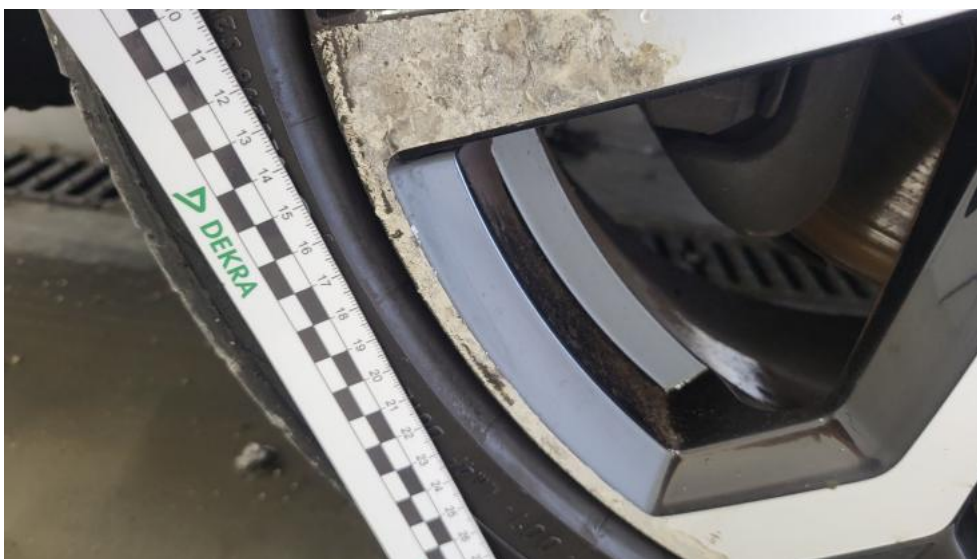
Photo 121.
Felga Aluminiowa przednia L - Rysa/odprysk 2

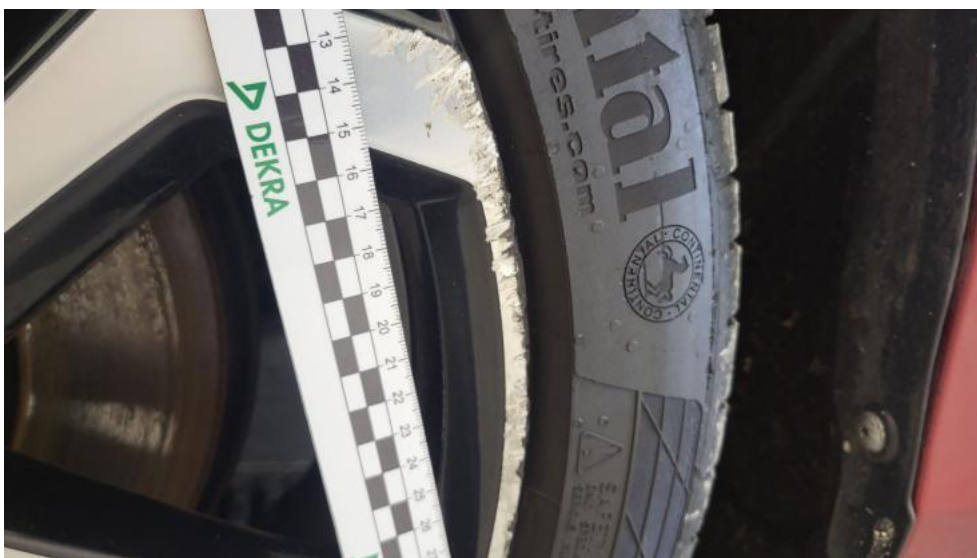
Photo 122.
Felga Aluminiowa przednia L() - Rysa/odprysk 3

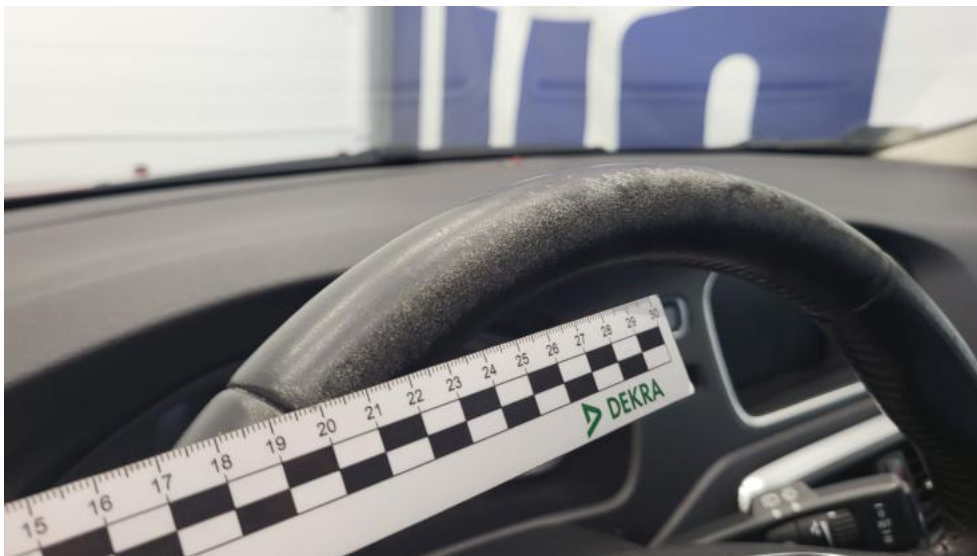
Photo 123.

Koło kierownicy - Inne 1

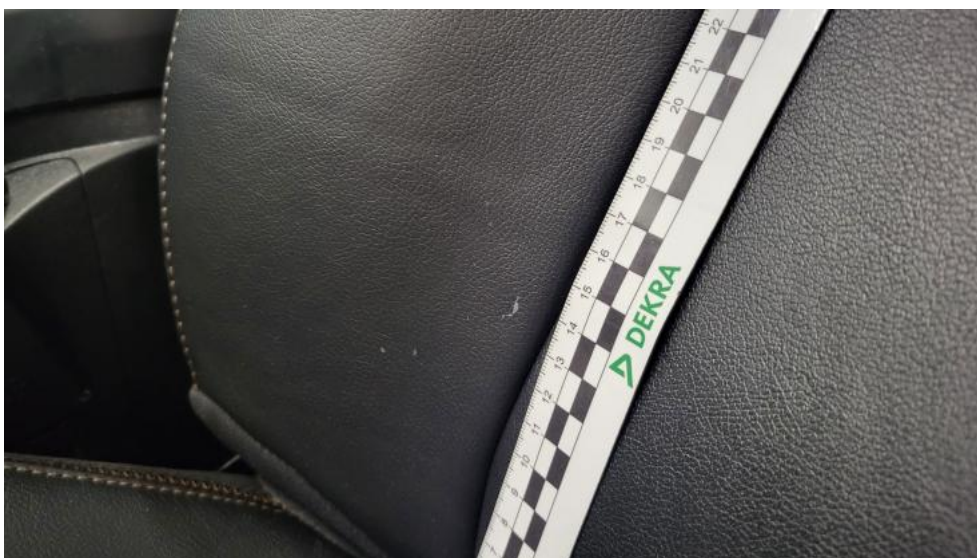
Photo 124.

Fotel prz. lew. - Rysa/odprysk 1

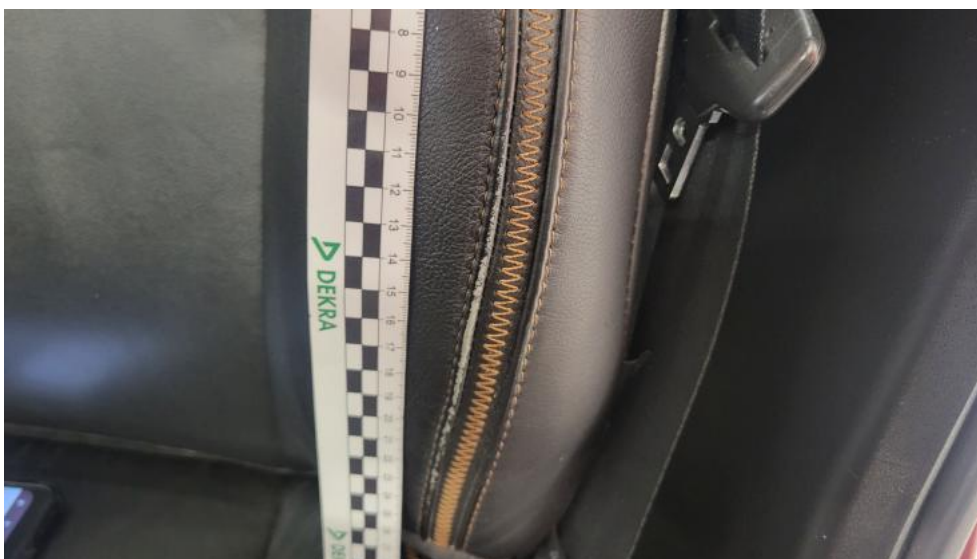
Photo 125.
Fotel prz. lew. - Inne 1

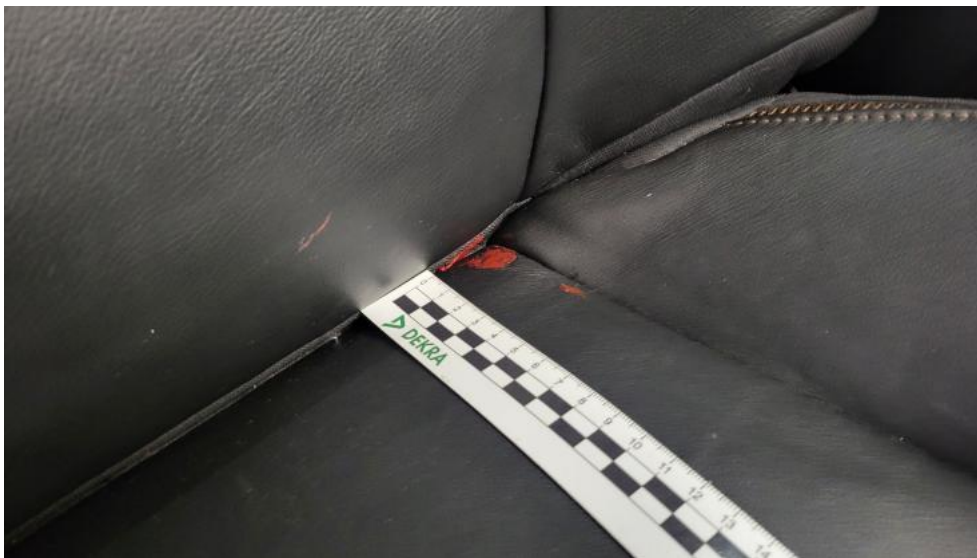
Photo 127.

Fotel prz. praw. - Inne 1

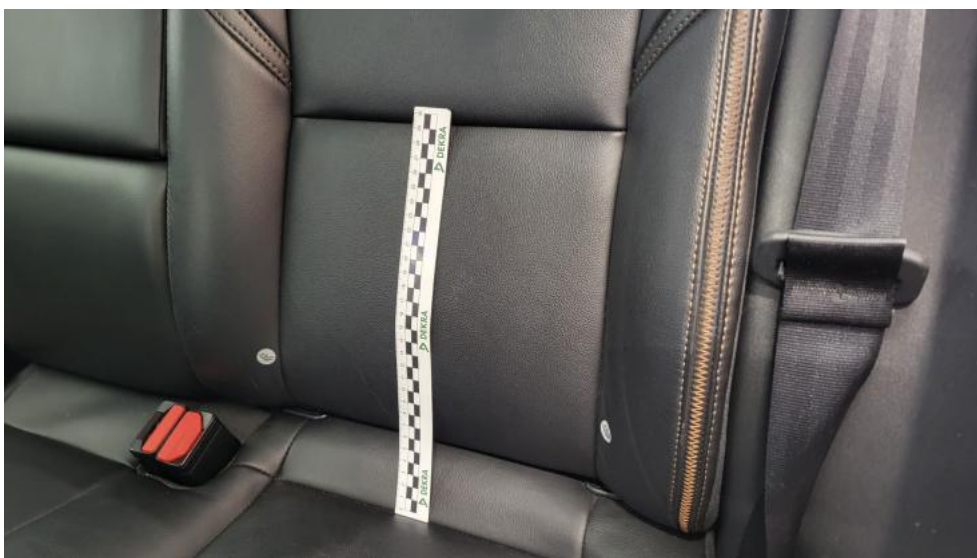
Photo 128.

Kanapa tyl. - zdjęcie poglądowe 1

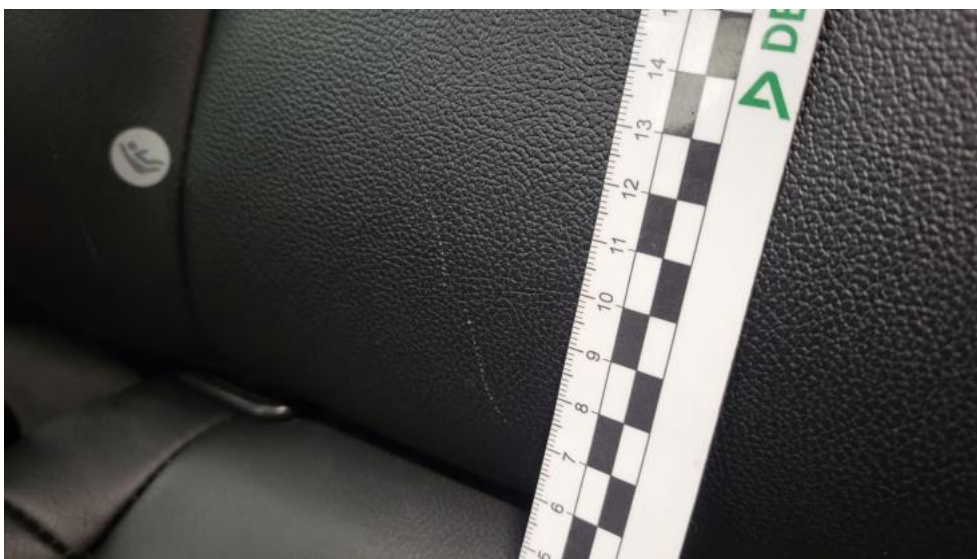
Photo 129.

Kanapa tyl. - Rysa/odprysk 1

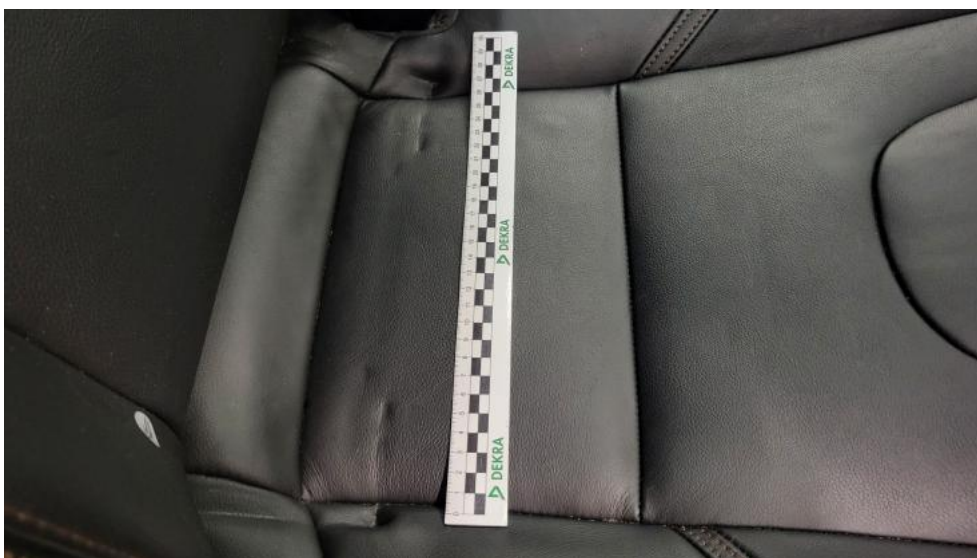
Photo 130.

Kanapa tyl. - Wgniecenie/odkształcenie 1

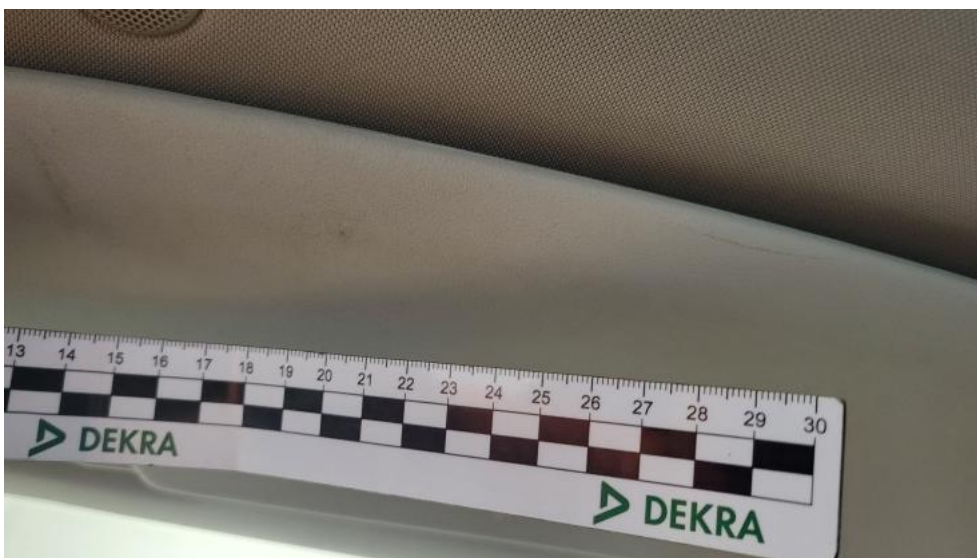
Photo 132.
Osłona p/słoneczna lewa - Inne 1

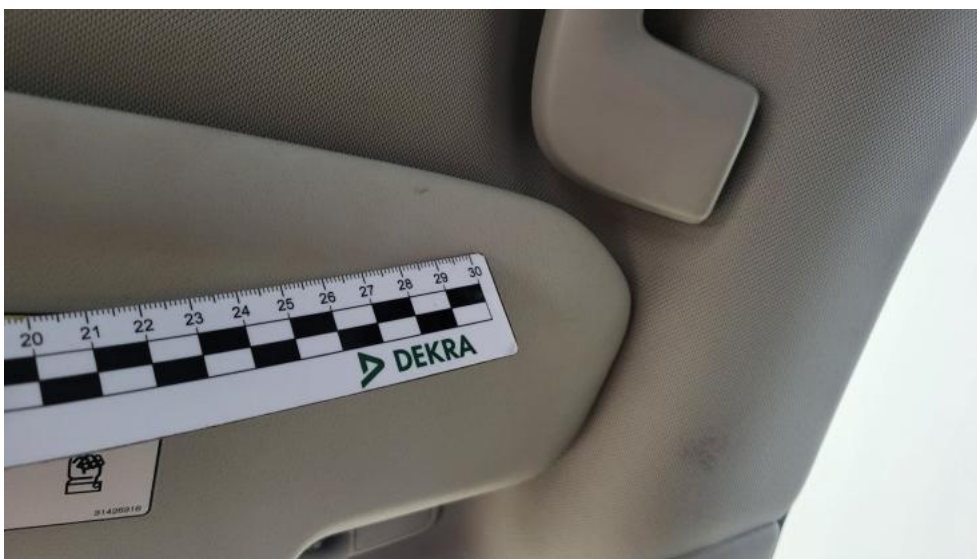
Photo 133.

Osłona p/słoneczna prawa - Inne 1

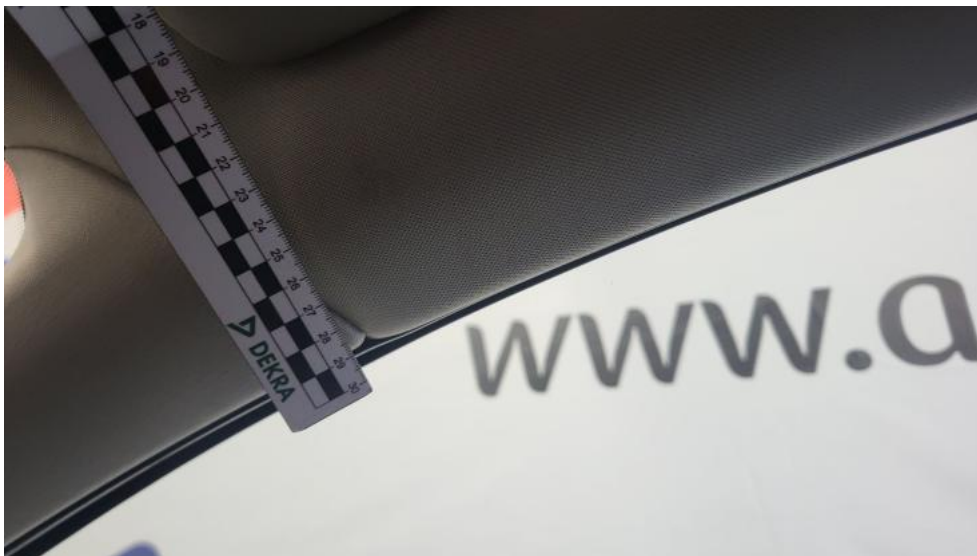
Photo 135.

Podsufitka - zdjęcie poglądowe 2

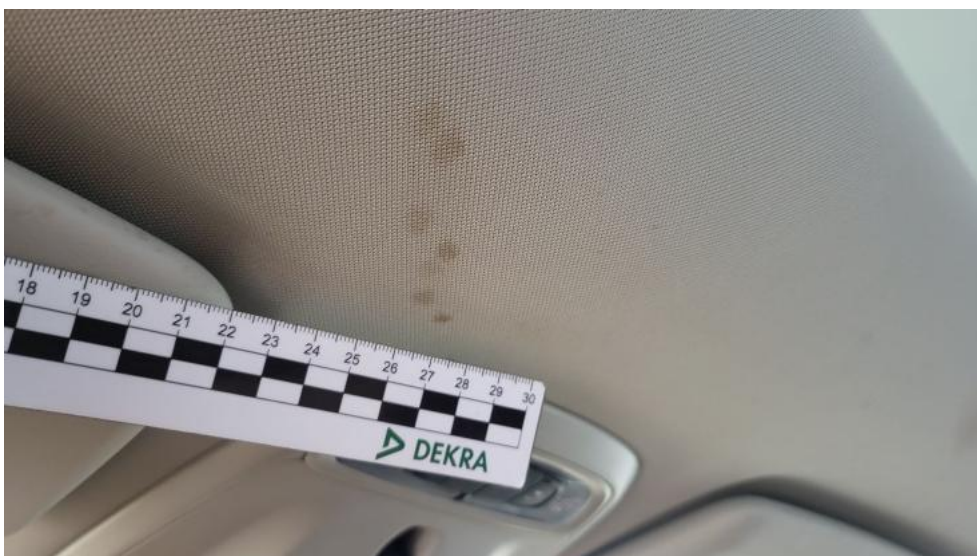
Photo 136.

Podsufitka - Inne 1

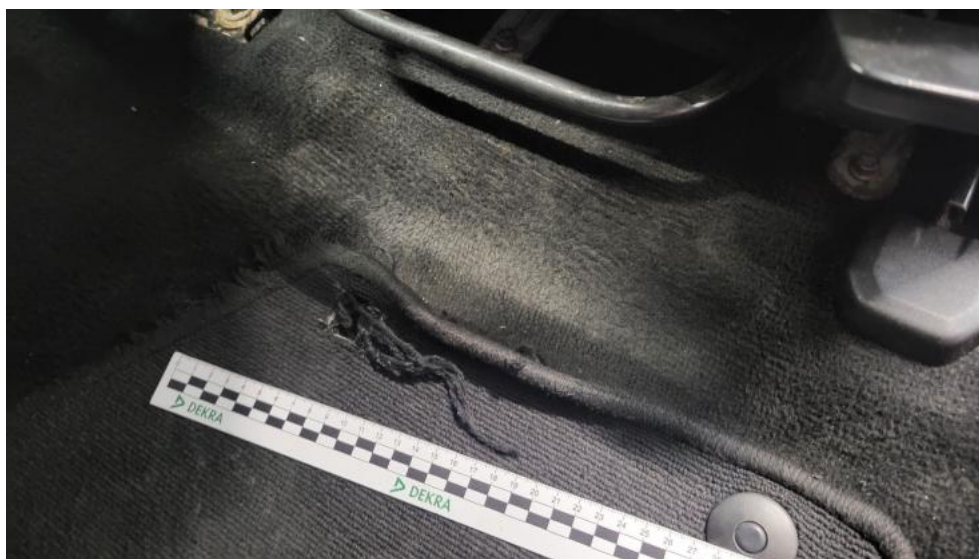
Photo 139.

Dywanik prze L - zdjęcie poglądowe 1

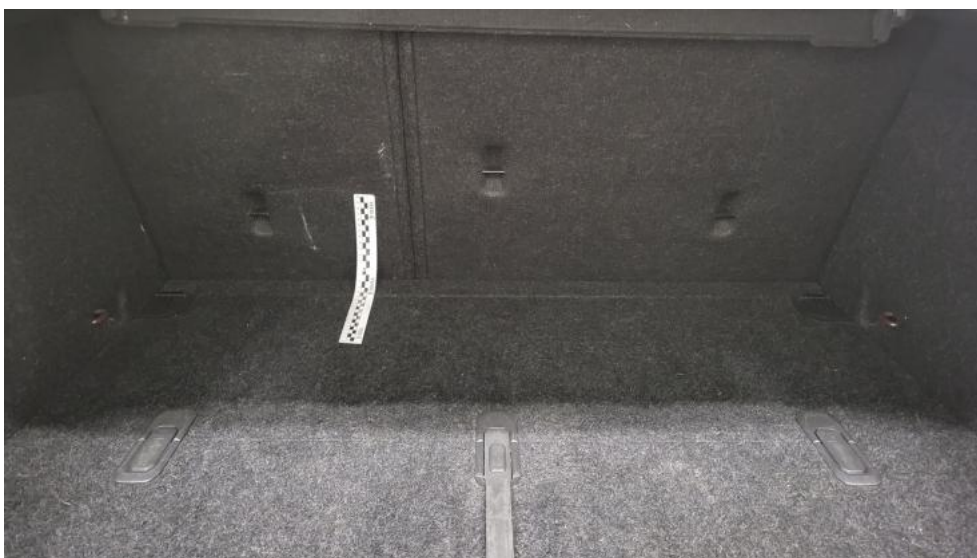
Photo 142.

Wykładzina przestrzeni bagażowej - zdjęcie pogładowe 1

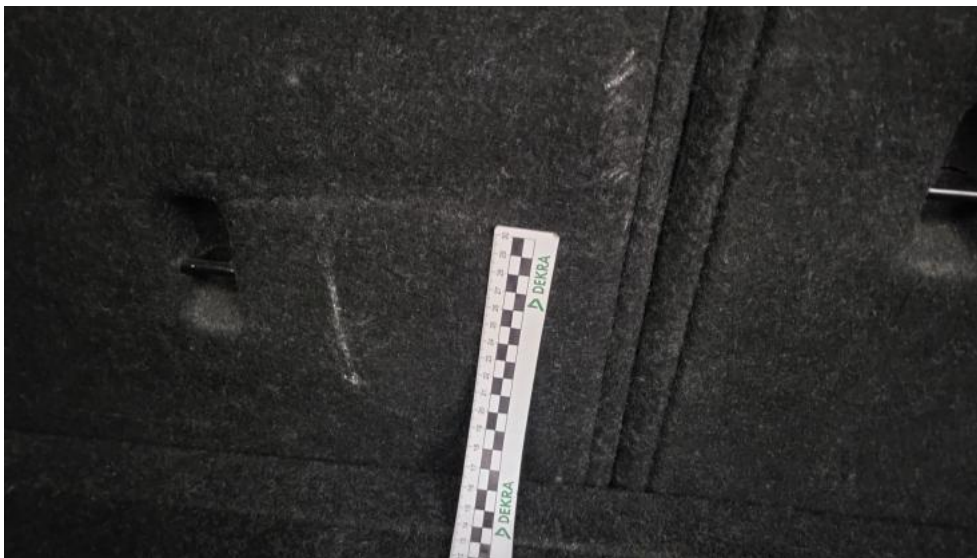
Photo 143.

Wykładzina przestrzeni bagażowej - Inne 1
