Nr zlecenia DEKRA: PKOL(W)/LODZ/89518/25/11/19  
Nr zlecenia/szkody: 23/040509  
Data zlecenia: 19-11-2025

**DEKRA Polska - Centrala**  
02-673 Warszawa, ul. Konstruktorska 12A

**Dane pojazdu**

| Typ/wersja | Grandland X 1.5 CDTI Innovation S&S aut |

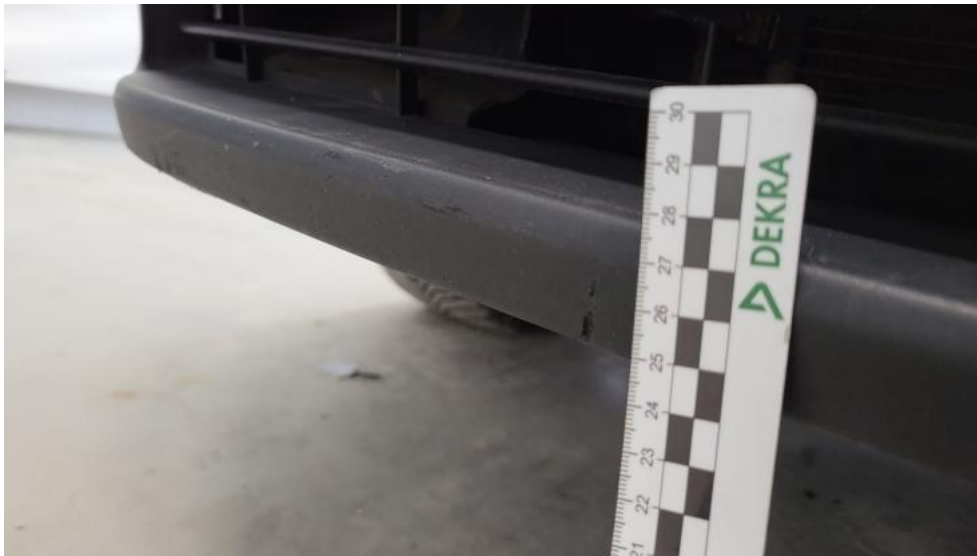
**Fot. 41.**

Spoiler zderzaka przedniego - Rysa/odprysk 1

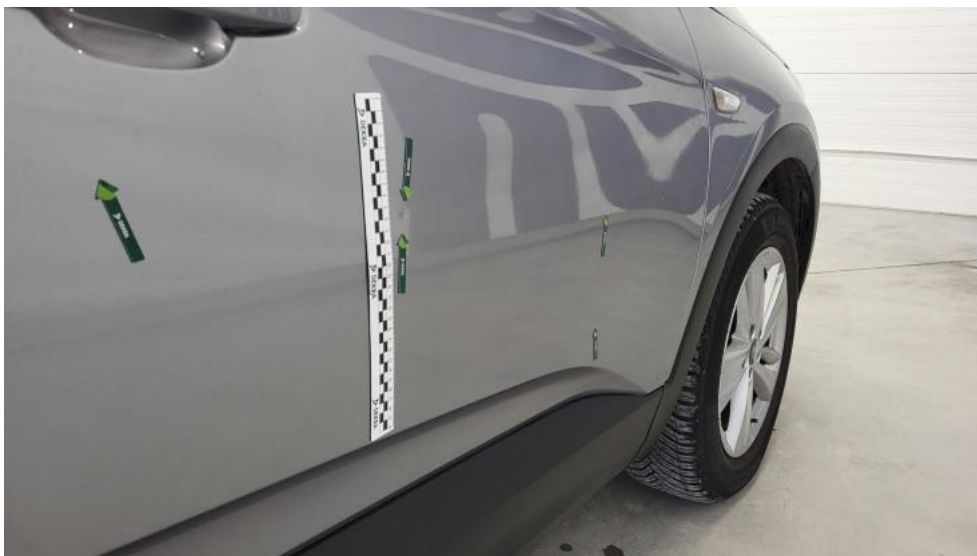
**Fot. 44.**

Drzwi przednie P - Wgniecenie/odkształcenie 1

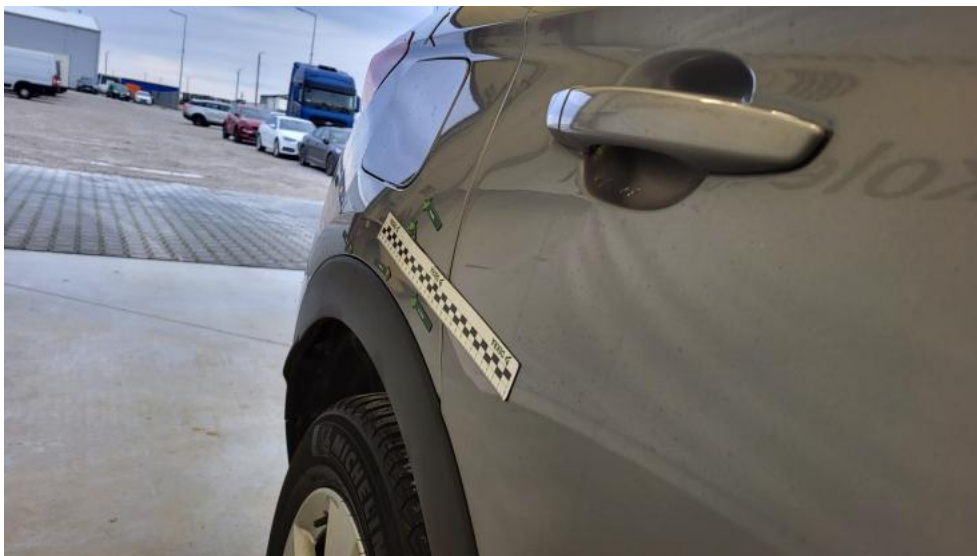
**Fot. 49.**

Błotnik tylny P / Ściana boczna P - Wgniecenie/odkształcenie 1

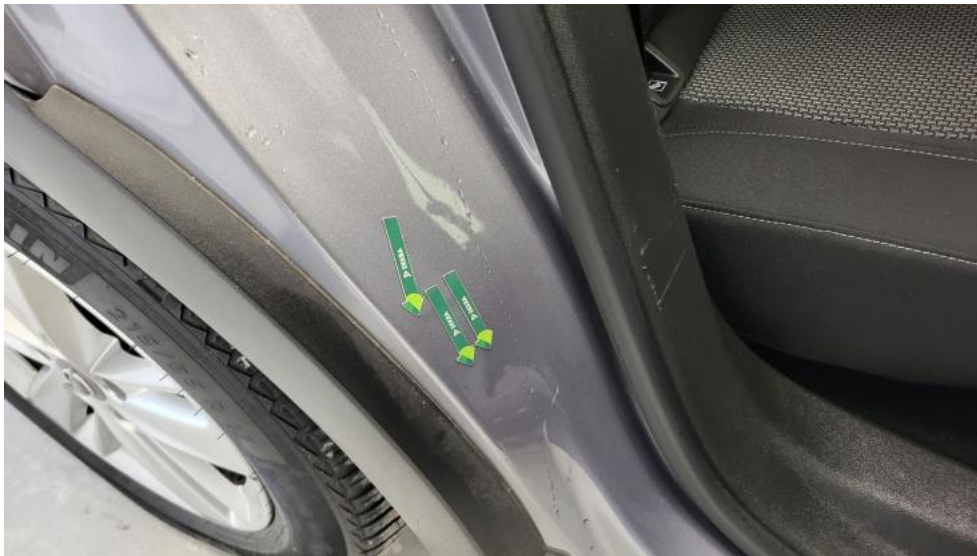
**Fot. 51.**

Błotnik tylny P / Ściana boczna P() - Wgniecenie/odkształcenie 3

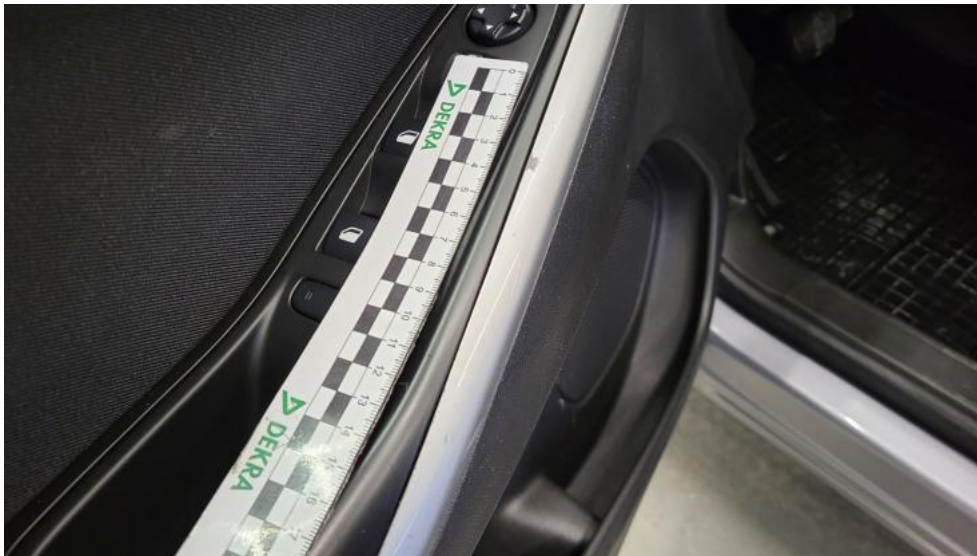
**Fot. 69.**

Tapicerka drzwi przednich L - Rysa/odprysk 1
