Nr zlecenia DEKRA: PKOL(W)/LODZ/83543/25/10/30  
Nr zlecenia/szkody: 24/K00457  
Data zlecenia: 30-10-2025

| Producent | MERCEDES-BENZ |
| Model | CLA Shooting Brake [X 117] 15-16 |
| Typ/wersja | AMG CLA 45 4-Matic |

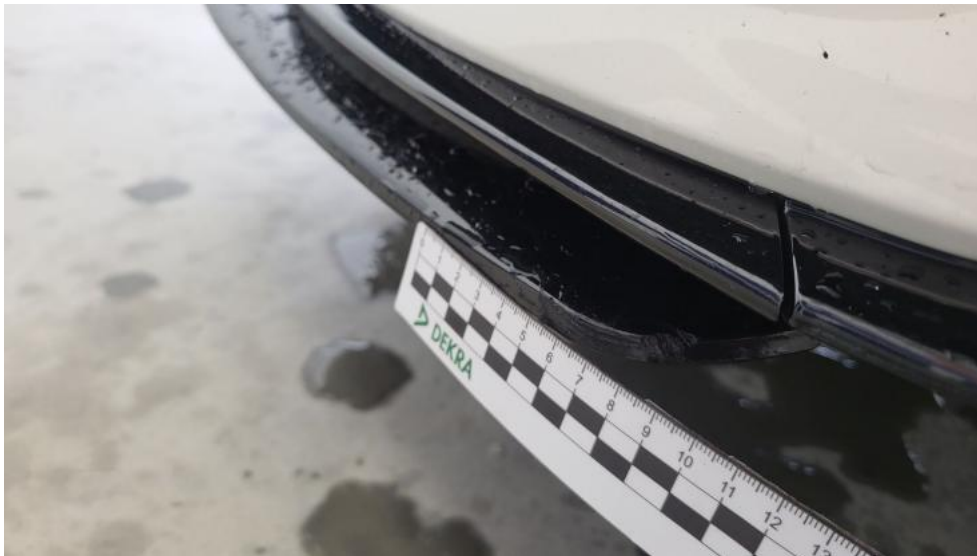
**Fot. 39.**

Listwa śr zderzaka przedniego - Rysa/odprysk 1

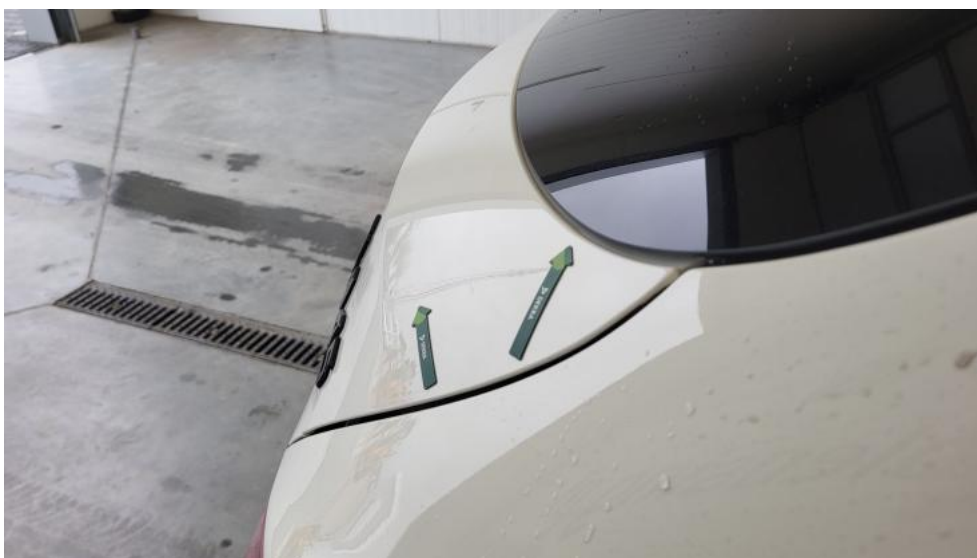
**Fot. 64.**

Pokrywy bagażnika - Wgniecenie/odkształcenie 1

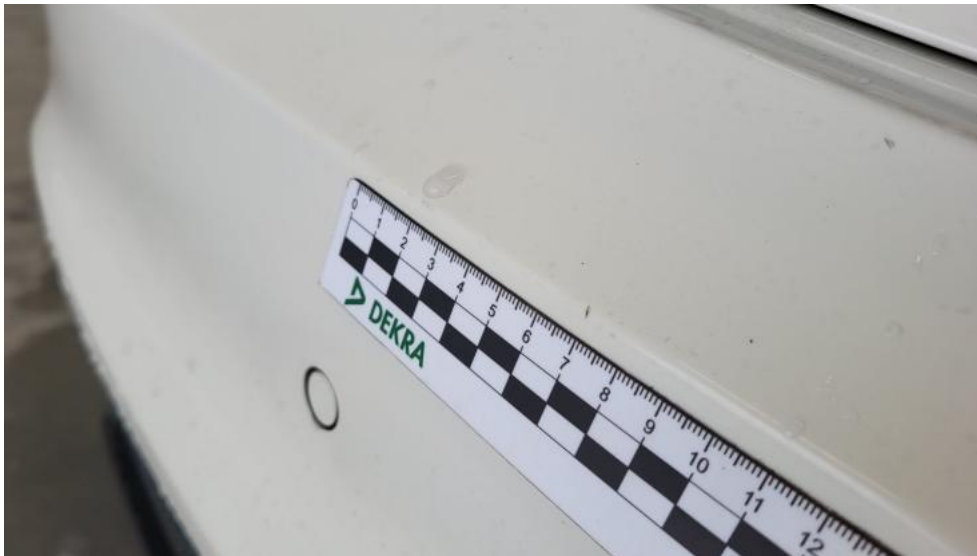
**Fot. 65.**  
Zderzak tylny - Rysa/odprysk 1

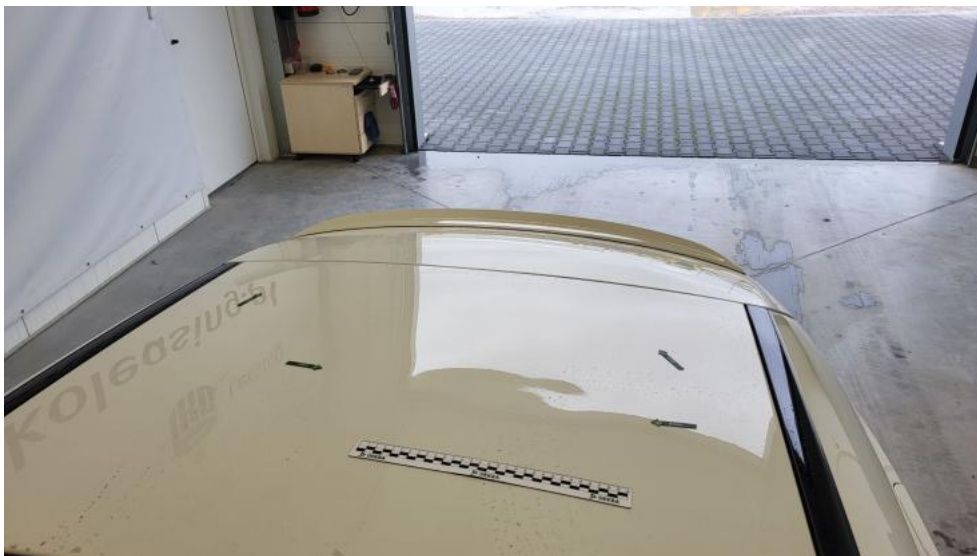
**Fot. 67.**

Dach - Wgniecenie/odkształcenie 1

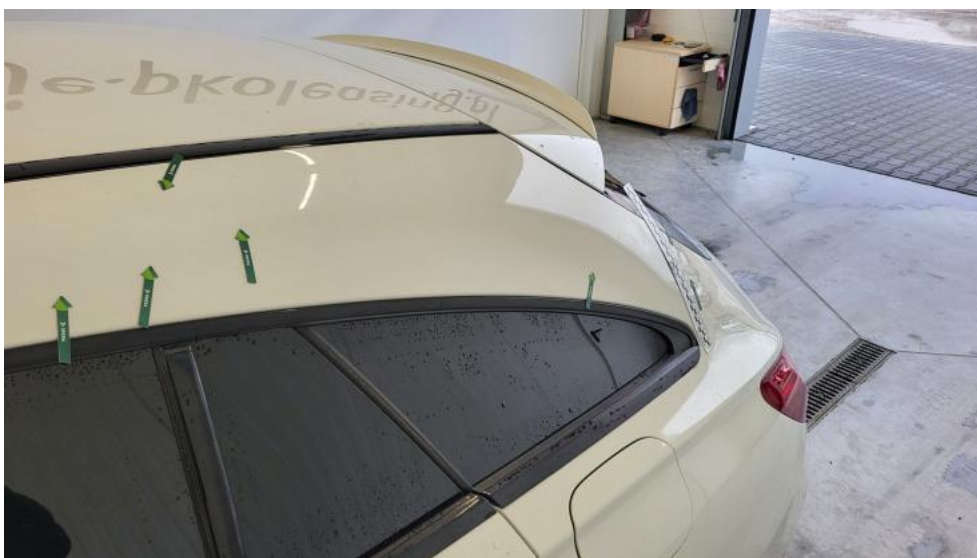
**Fot. 68.**

Łotnik tylny L / Ściana boczna L - Wgniecenie/odkształcenie 1

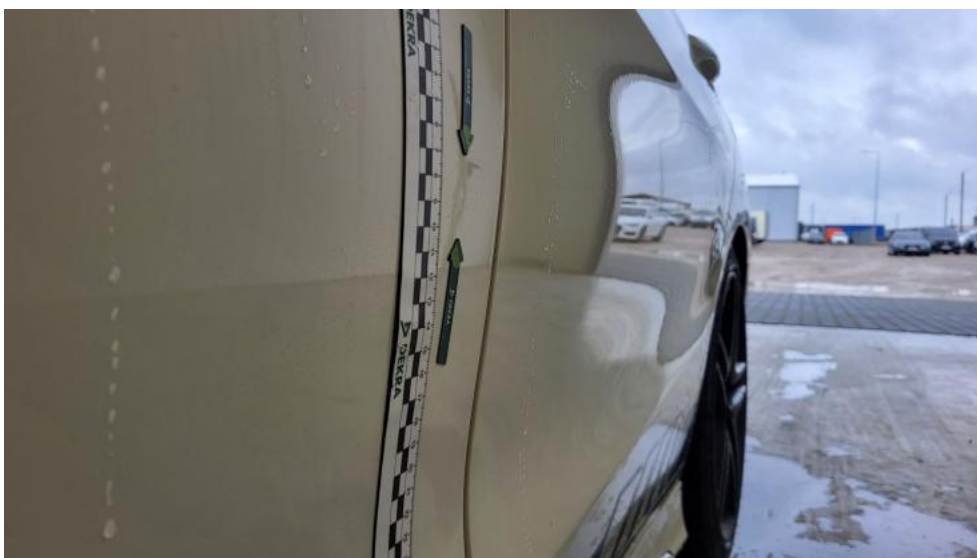
**Fot. 72.**

Drzwi przed L - Wgniecenie/odkształcenie 1

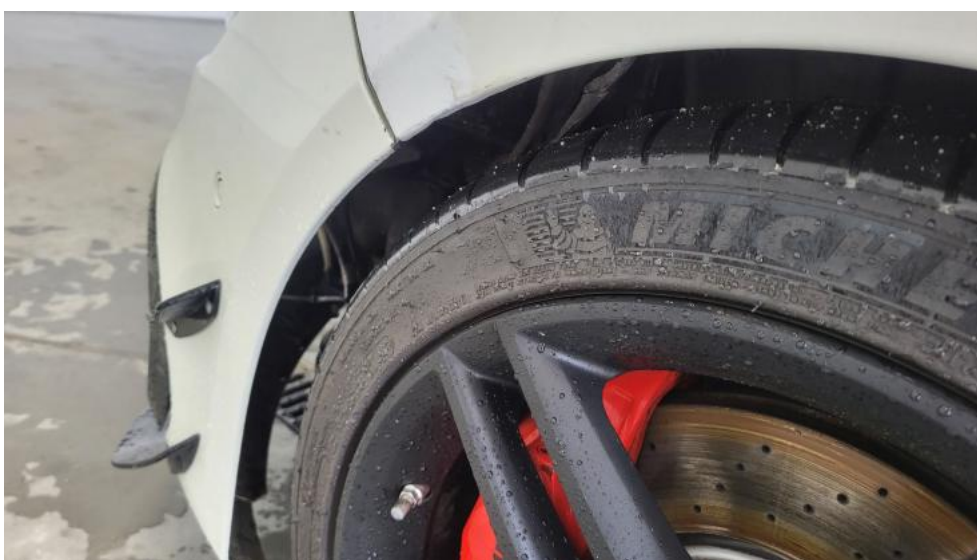
**Fot. 80.**

Nadkole przednie L - zdjęcie poglądowe 1

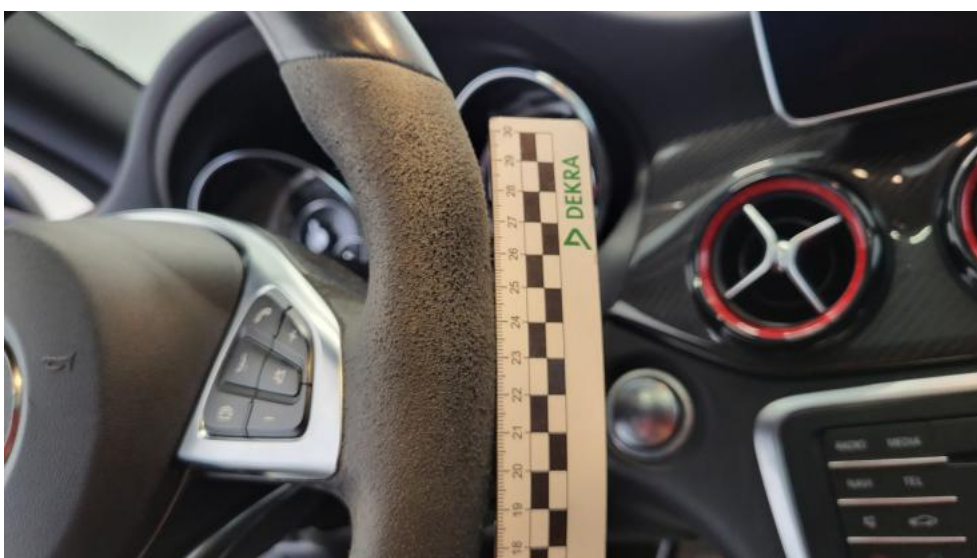
**Fot. 84.**  
Koło kierownicy - Inne 1
