Nr zlecenia DEKRA: PKOL(W)/LODZ/95349/25/12/04  
Nr zlecenia/szkody: 22/024500  
Data zlecenia: 04-12-2025

**DEKRA Polska - Centrala**  
02-673 Warszawa, ul. Konstruktorska 12A

| Producent | SKODA |
| Typ/wersja | Superb 1.4 TSI Plug-In Hybrid L&K DSG |

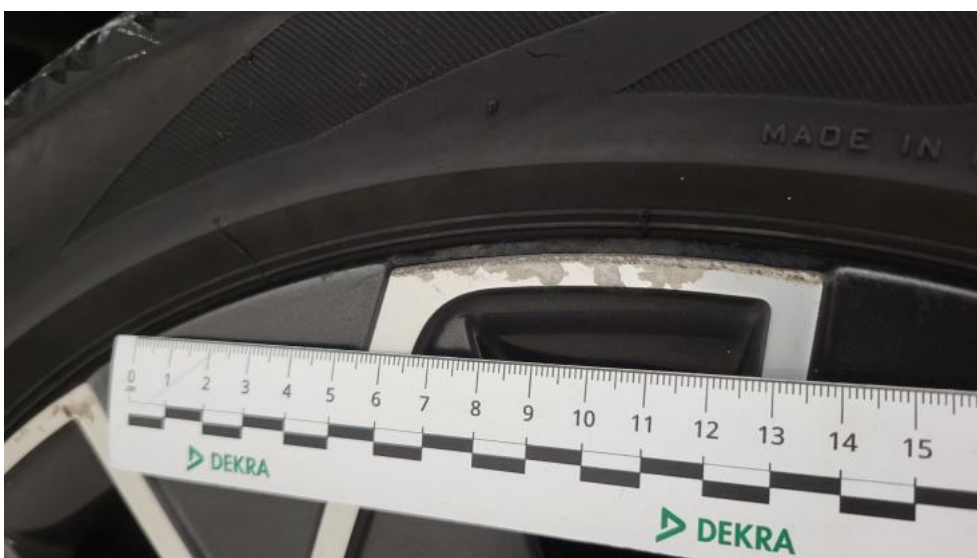
**Fot. 74.**

Felga aluminiowa tylna L - Rysa/odprysk 1

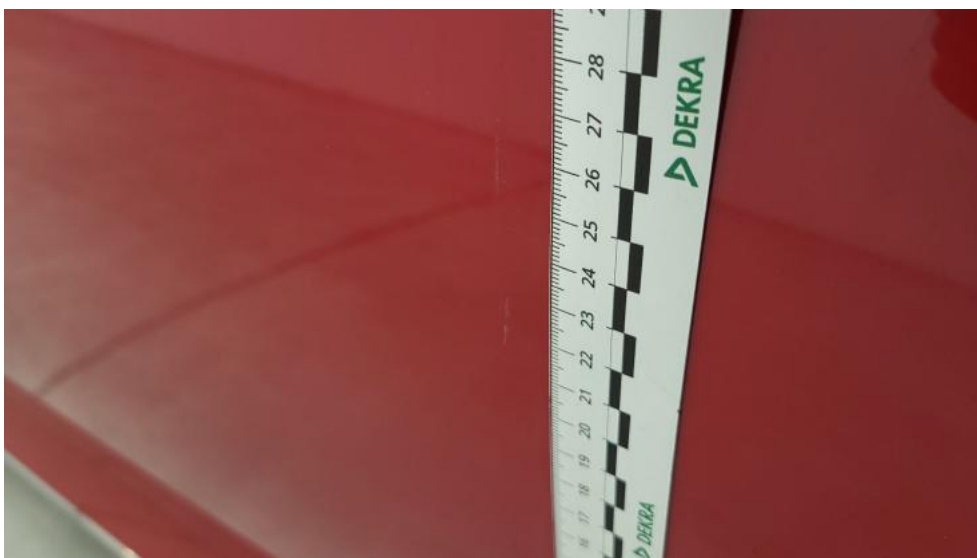
**Fot. 78.**

Drzwi tylne L - Rysa/odprysk 2

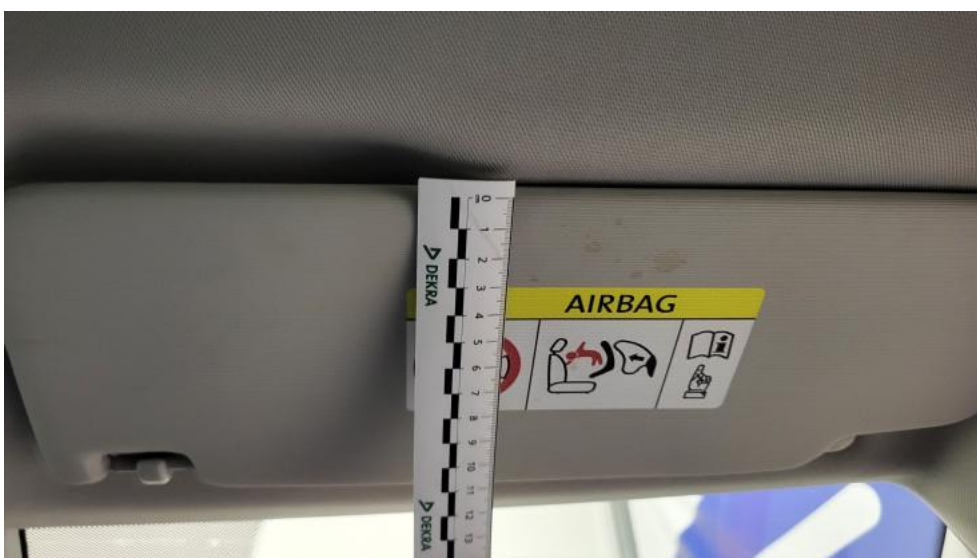
**Fot. 82.**

Osłona p/słoneczna prawa - Inne 1
