DEKRA's commission No. : PKOL(W)/LODZ/24424/26/03/19  
commission/ damage No. : 23/037329  
Date of commission: 19-03-2026

| Manufacturer | RENAULT |
| Model | Megane IV Grandtour 16-20 |
| Registration /record No. | WZ366GX |

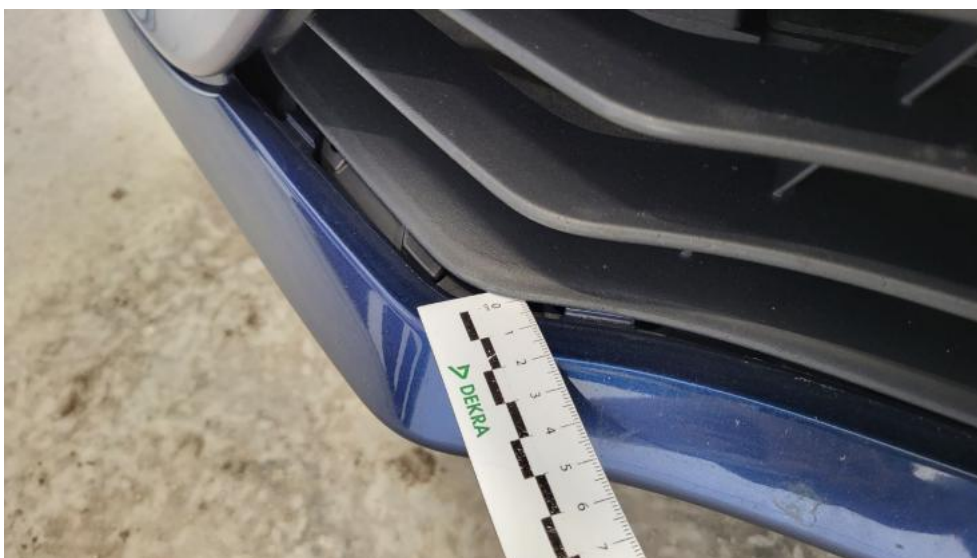
**Photo 56.**  
Zderzak - Inne 2

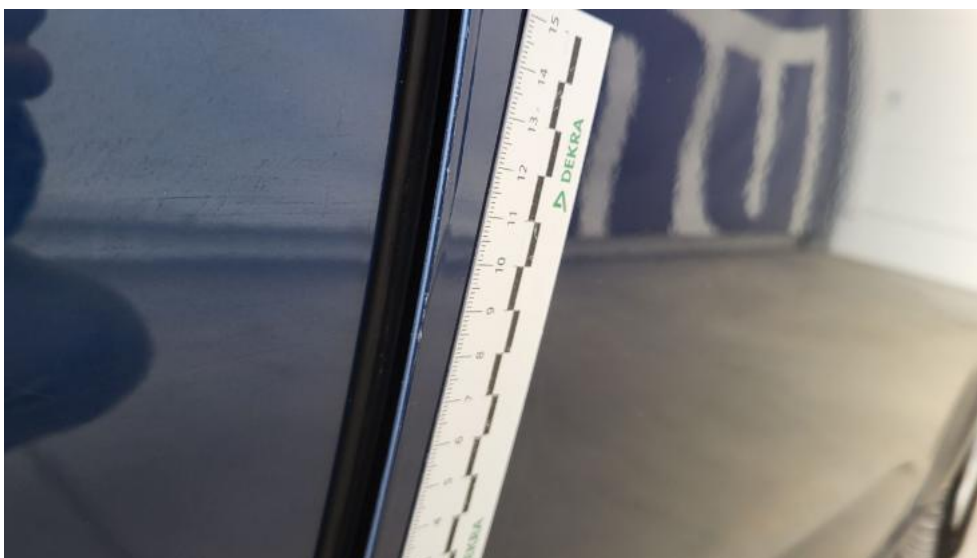
**Photo 58.**

Drzwi przednie P - Rysa/odprysk 2

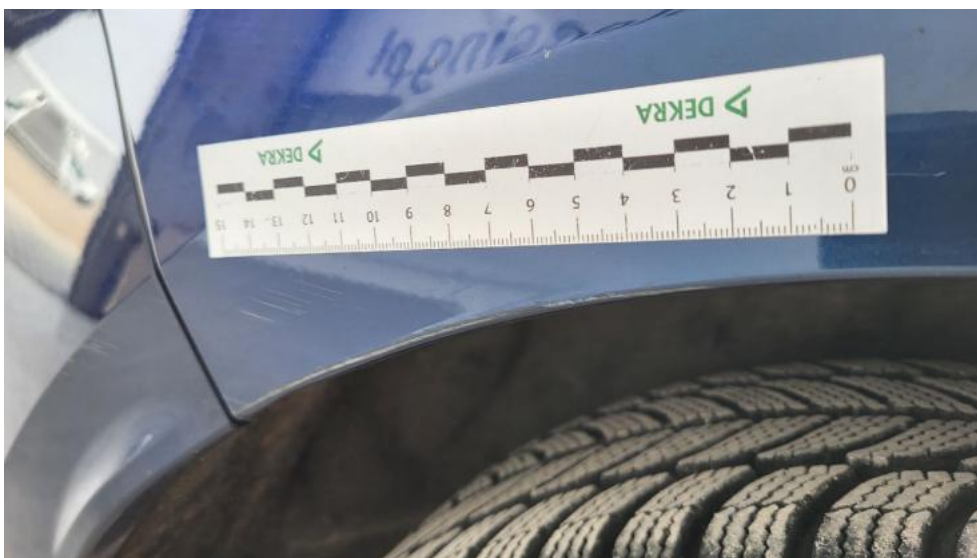
**Photo 64.**  
Błotnik tylny P / Ściana boczna P - Rysa/odprysk 1

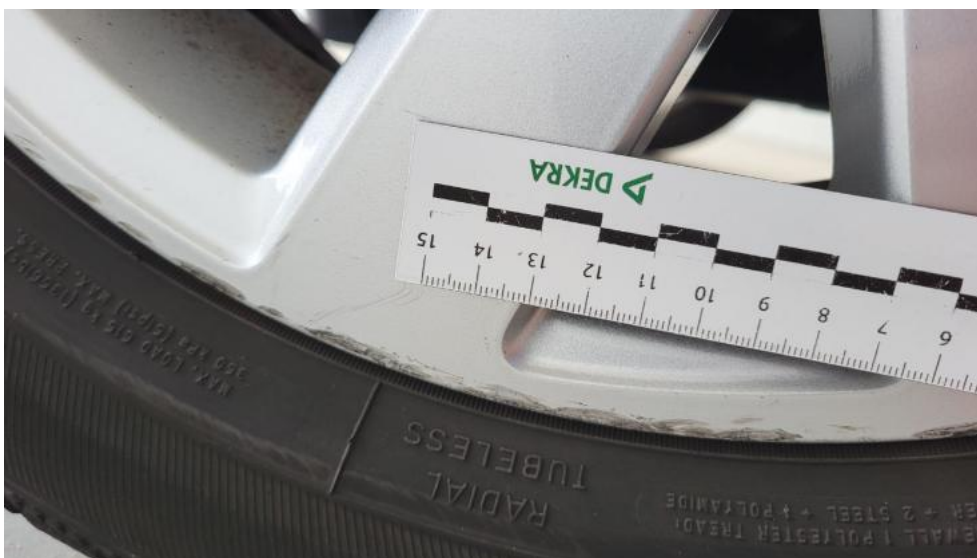
**Photo 66.**  
Felga aluminiowa tylna P - Rysa/odprysk 1

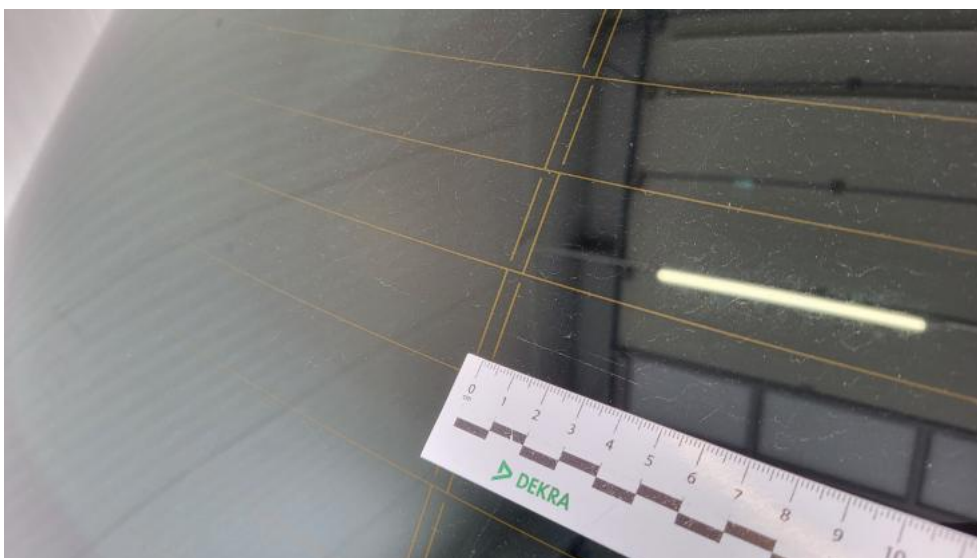
**Photo 72.**  
Szyba tylna - Rysa/odprysk 1

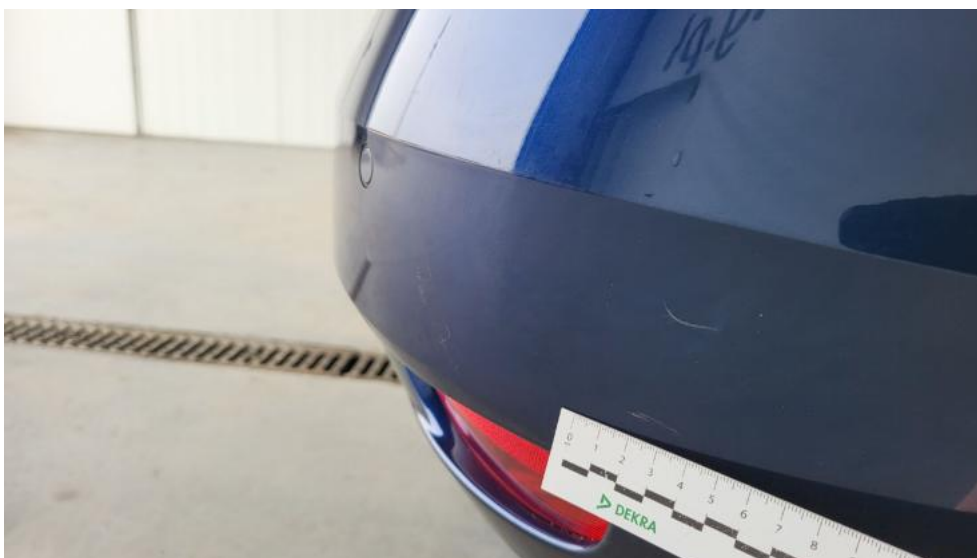
**Photo 74.**  
Zderzak tylny - Rysa/odprysk 2

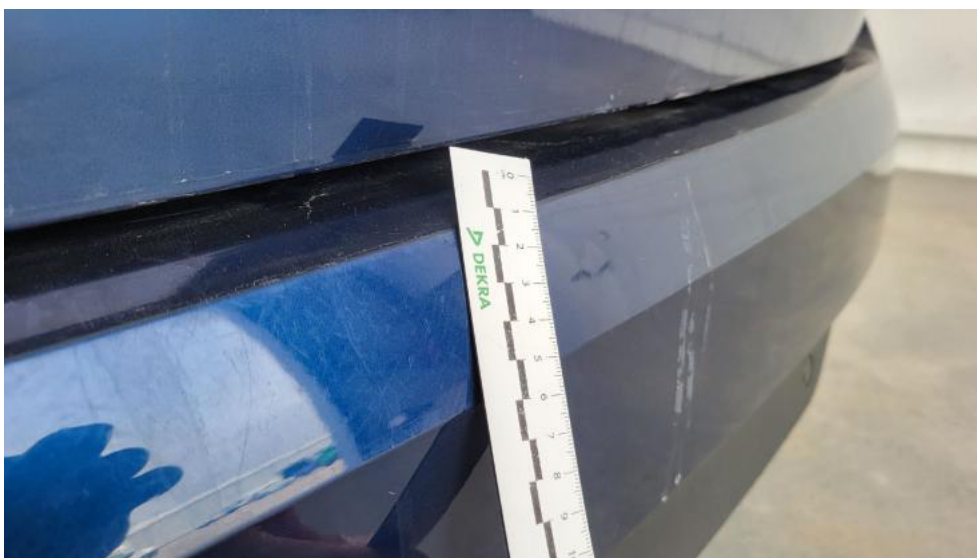
**Photo 76.**  
Zderzak tylny - Wgniecenie/odkształcenie 1

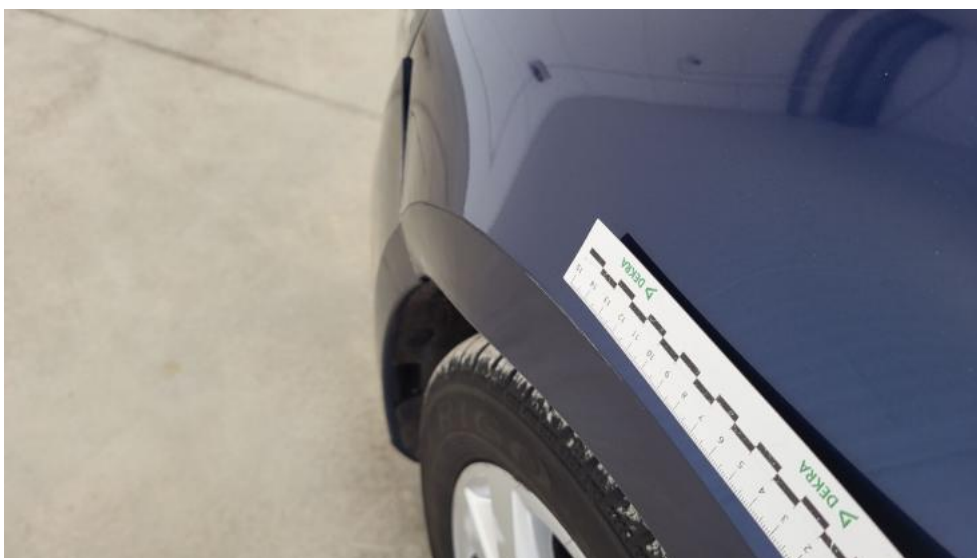
**Photo 86.**  
Błotnik przedni L - Wgniecenie/odkształcenie 1

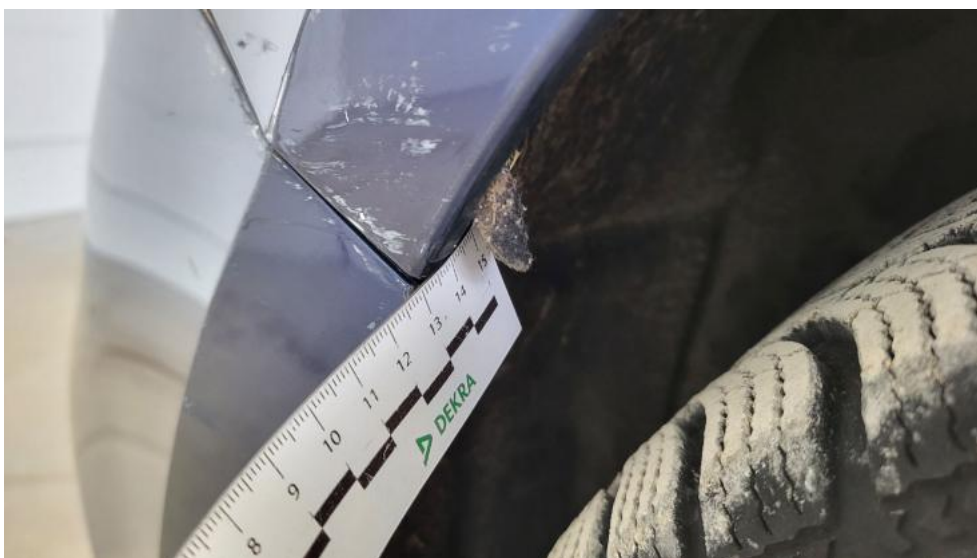
**Photo 88.**  
Nadkole przednie L - Inne 1

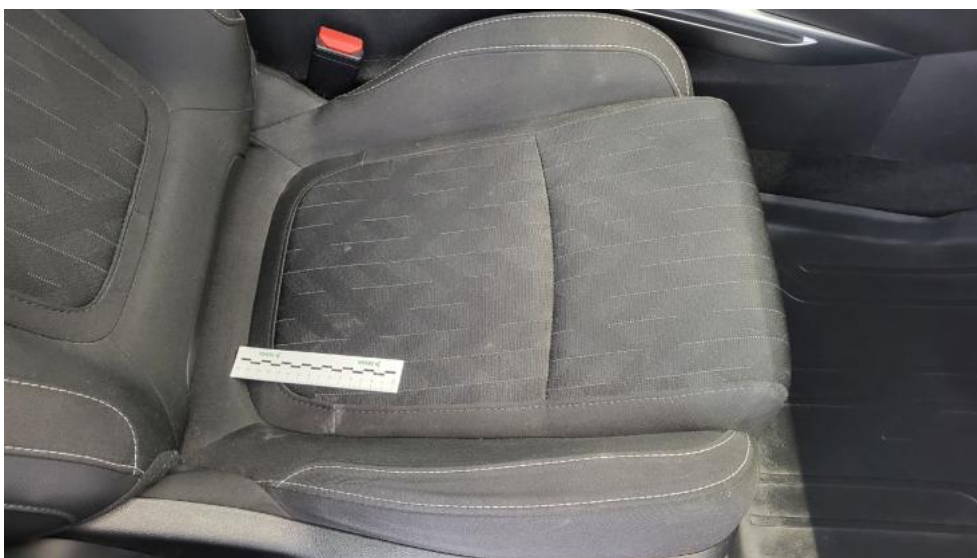
**Photo 92.**  
Fotel prz. praw. - Inne 1

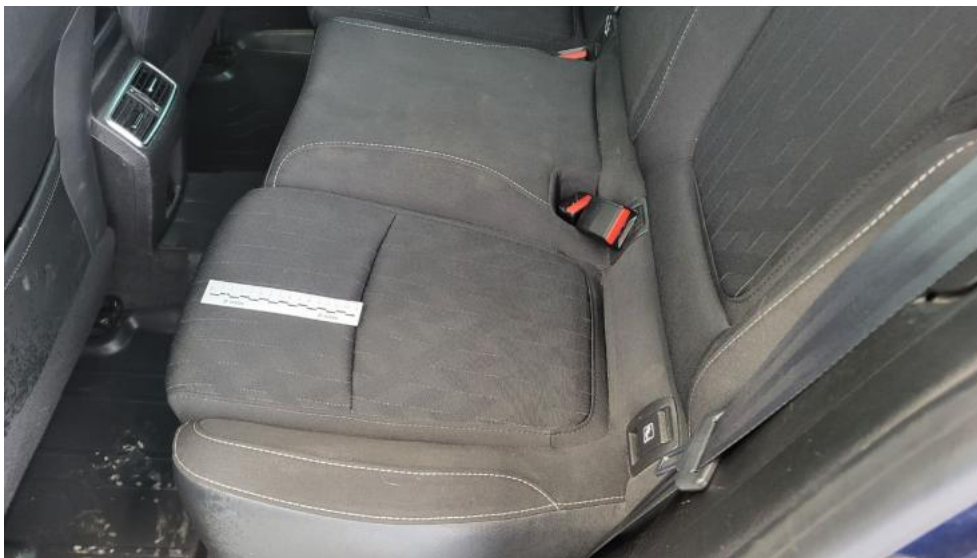
**Photo 93.**  
Kanapa tyl. - Inne 1

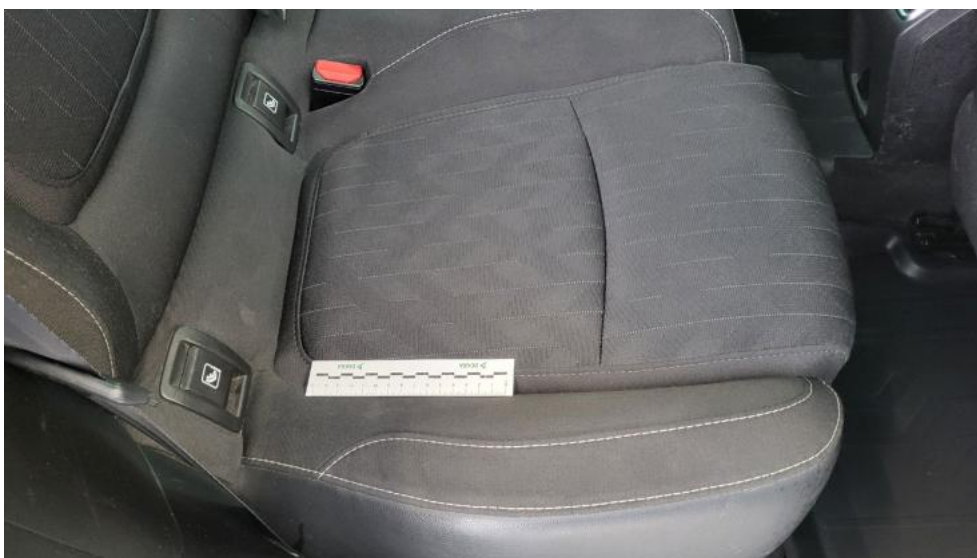
**Photo 94.**  
Kanapa tyl. - Inne 2

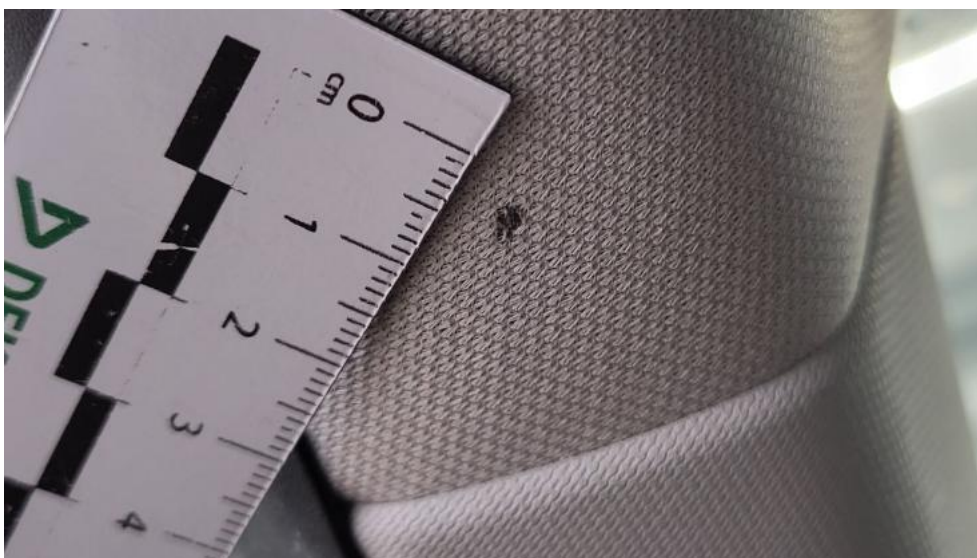
**Photo 100.**  
Podsufitka - Inne 1

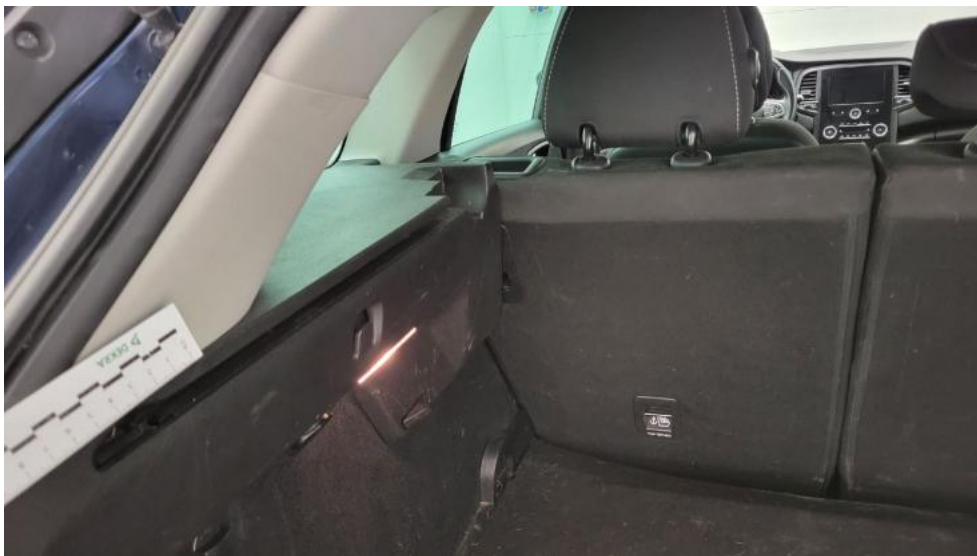
**Photo 101.**  
Półka/roleta tylna - Inne 1

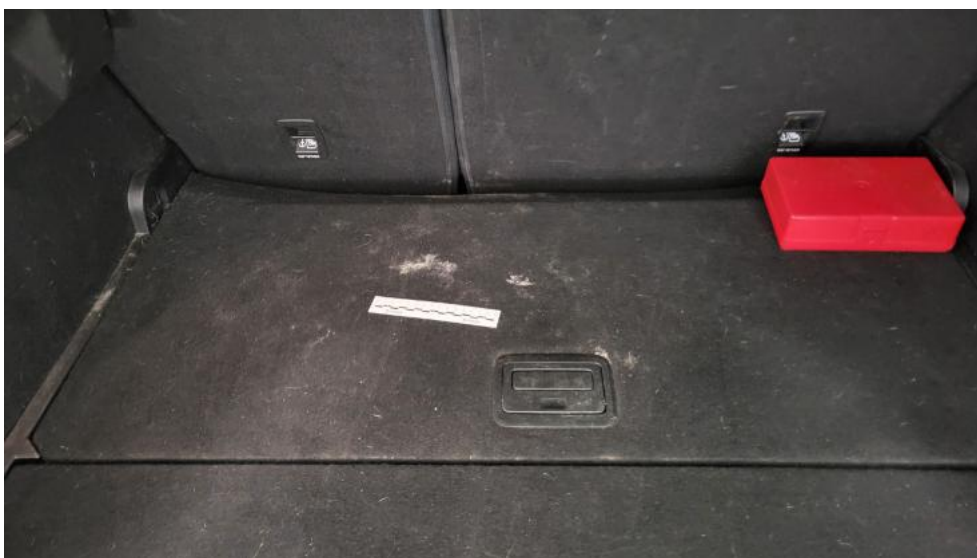
**Photo 102.**  
Wykładzina podłogi bagażnika - Inne 1
