DEKRA's commission No. : PKOL(W)/LODZ/28480/26/03/31
commission/ damage No. : 23/005952
Date of commission: 31-03-2026

Vehicle data

PHOTOGRAPHIC DOCUMENTATION

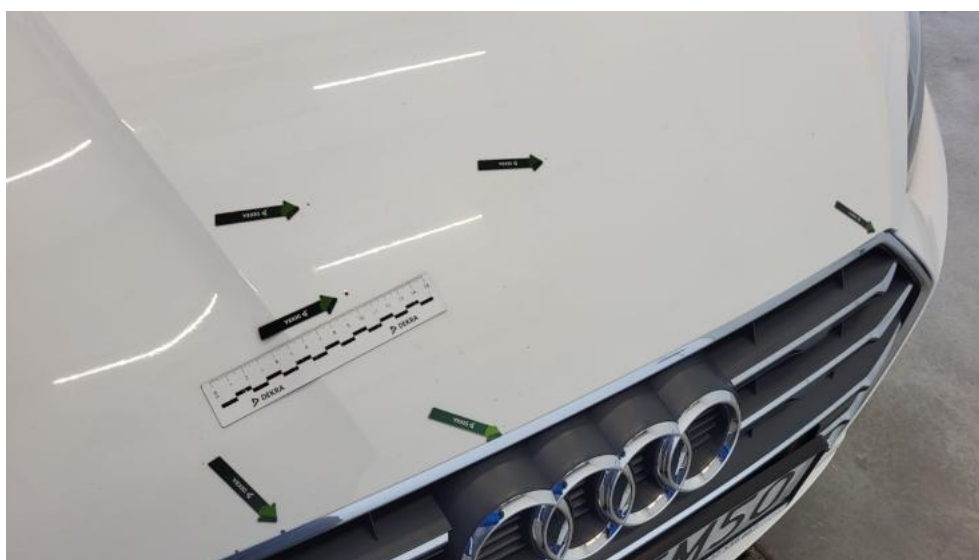
Photo 40.
Pokrywa komory silnika - zdjęcie poglądowe 1

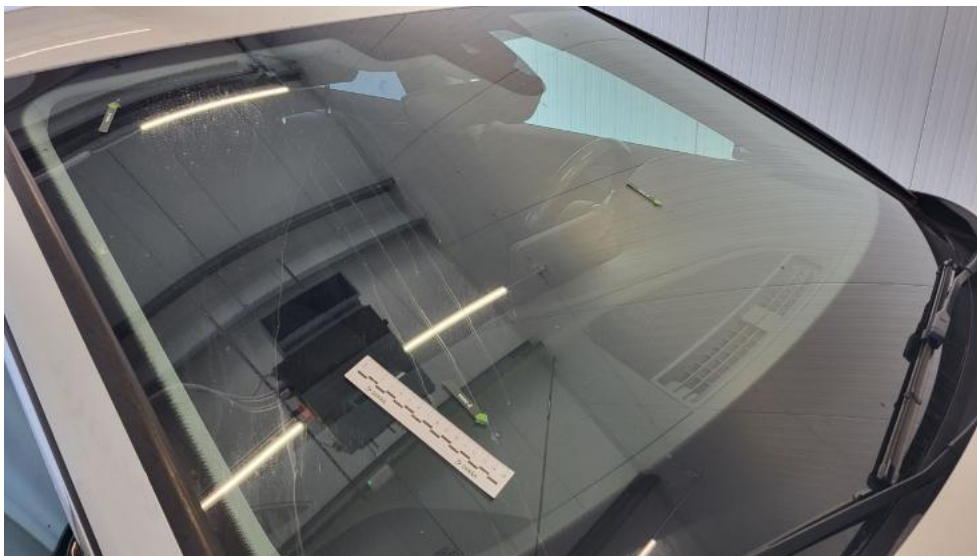
Photo 43.

Szyba czołowa - zdjęcie poglądowe 1

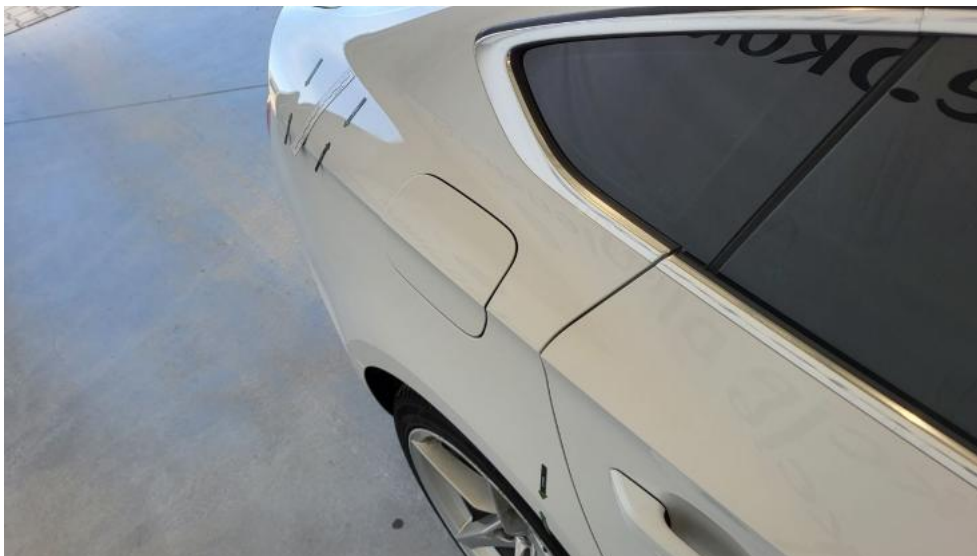
Photo 51.

Błotnik tylny P / Ściana boczna P - Wgniecenie/odkształcenie 1

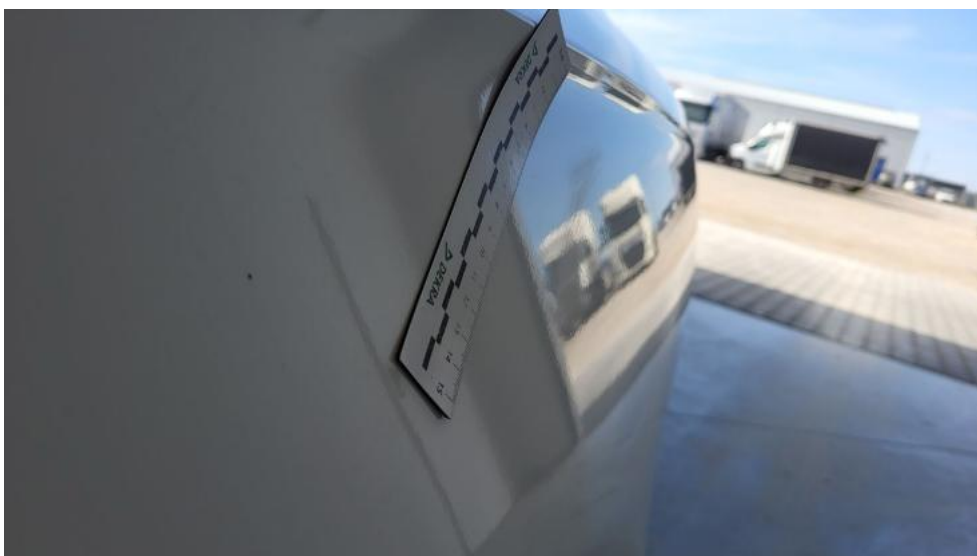
Photo 60.

Błotnik tylny L / Ściana boczna L - Rysa/odprysk 1

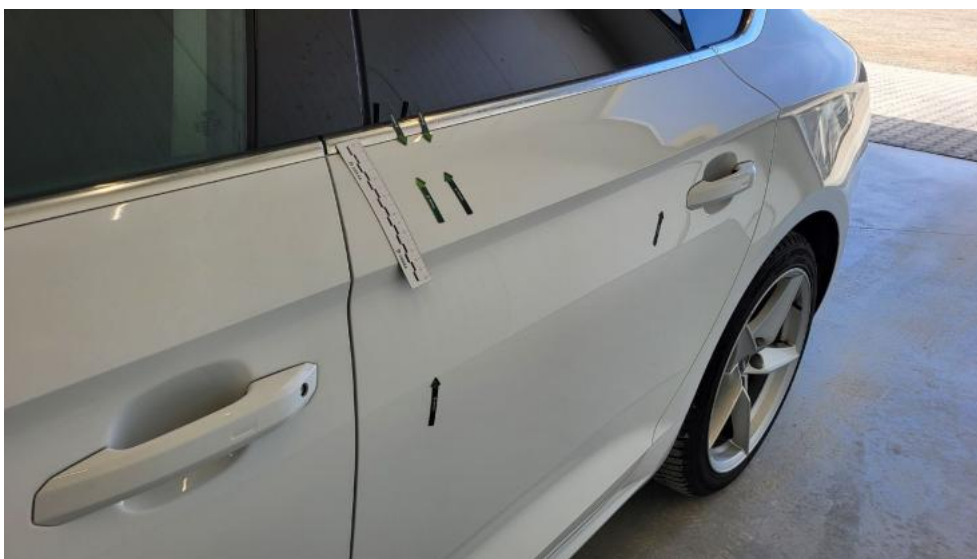
Photo 65.

Drzwi tylne L - zdjęcie poglądowe 1

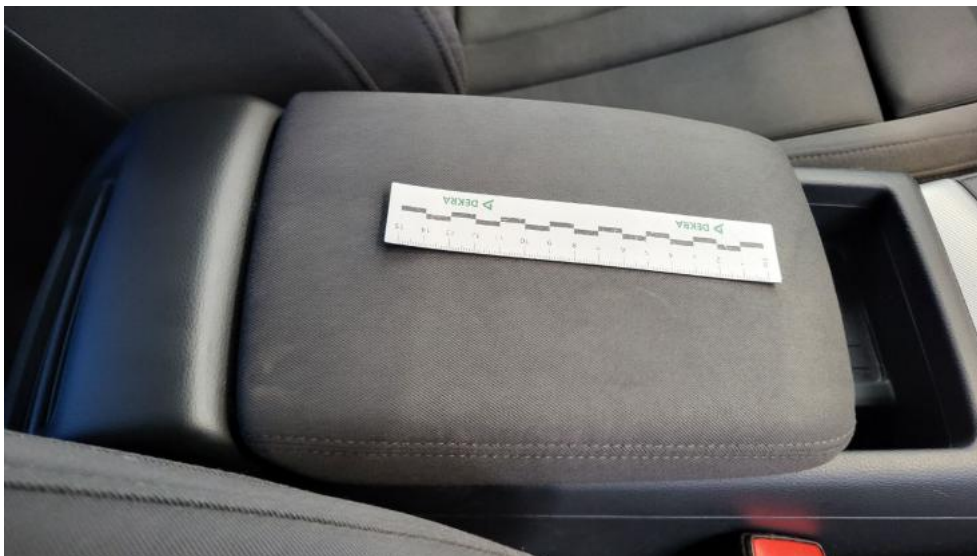
Photo 71.
Podłokietnik środkowy przedni - Inne 1
