Nr zlecenia DEKRA: PKOL(W)/LODZ/22004/26/03/12
Nr zlecenia/szkody: 23/019698
Data zlecenia: 12-03-2026

Dane pojazdu

Grupa obiektów (Eurotax)	samochody osobowe
Kod EC (Eurotax)	0109316
Producent	AUDI
Model	A6 Allroad 14-19
Typ/wersja	A6 Allroad 3.0 TDI Quattro Tiptr.
Rodzaj nadwozia	KOM
Liczba drzwi/liczba miejsc	5/5
Masa własna [kg]	2030
Dopuszczalna masa całkowita [kg]	2585
Rozstaw osi 1/2	2905
Rodzaj silnika	z zapłonem samoczynnym
Układ oczyszczana spalin	DPF
Pojemność silnika [ccm]	2967
Moc silnika [KM/kW]	320/235
Skrzynia biegów	automatyczna 8-biegowa
Nr rejestracyjny	NO923AP
VIN	WAUZZZ4G6JN012308
Data 1. rejestracji	28-07-2017
Rok produkcji	2017
Stan licznika [km]	227 499 (odczytany)
Kolor nadwozia/rodzaj powłoki	czarny/METALIK

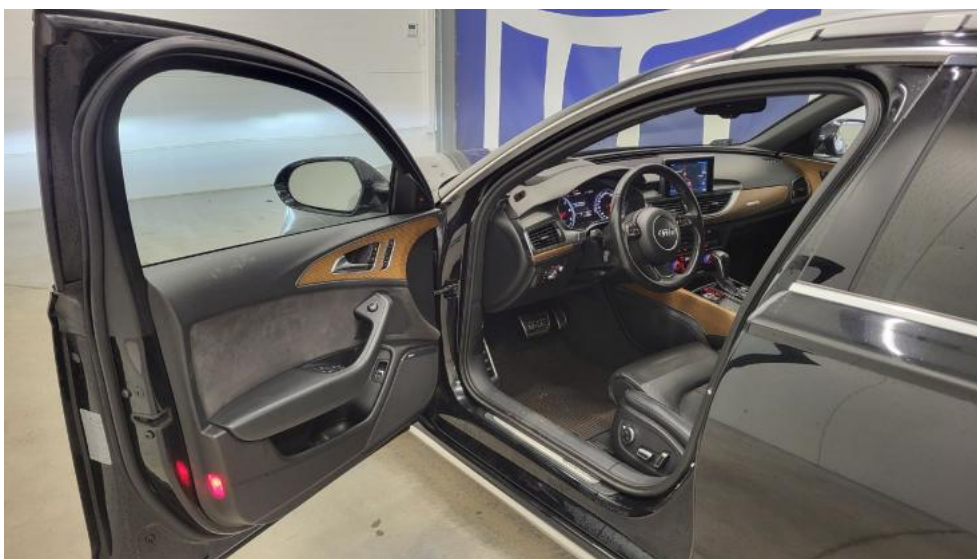
Fot. 25.

Widok przez otwarte drzwi przednie lewe

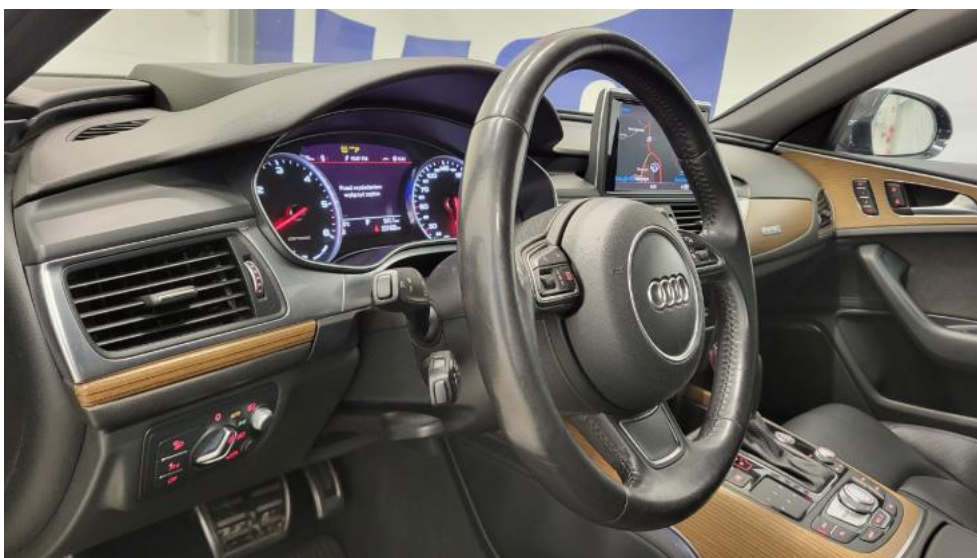
Fot. 26.

Kierownica z lewej strony

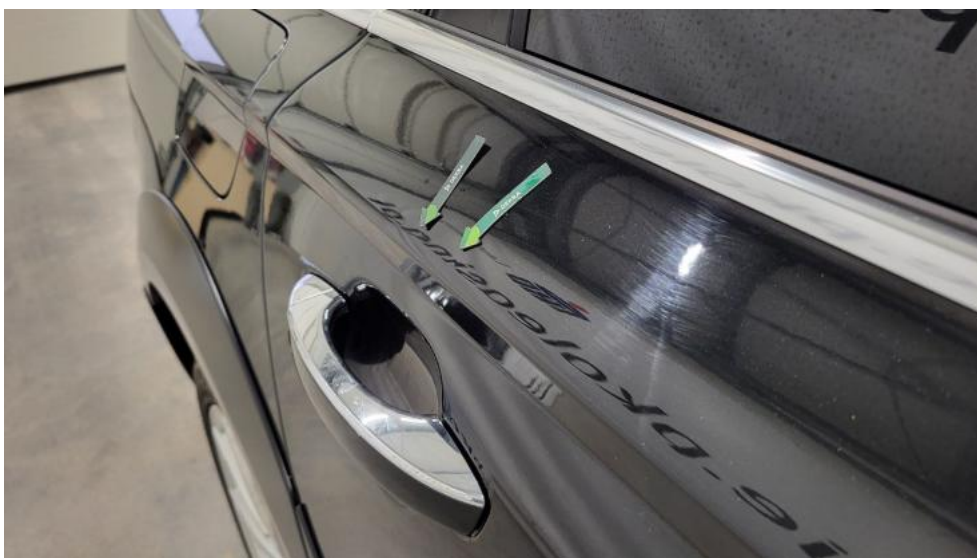
Fot. 68.
Drzwi tylne P - Wgniecenie/odkształcenie 1

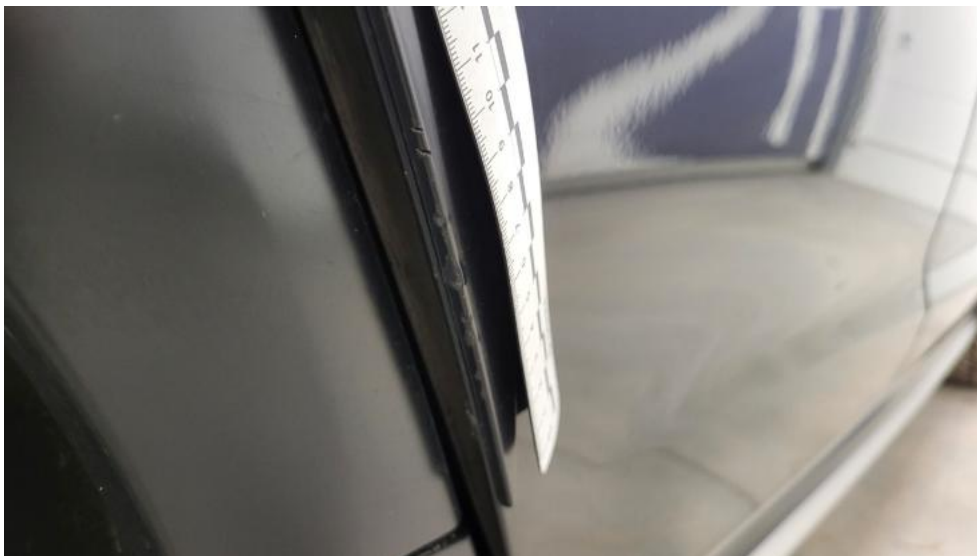
Fot. 69.

Listwa drzwi tylnych P - Rysa/odprysk 1

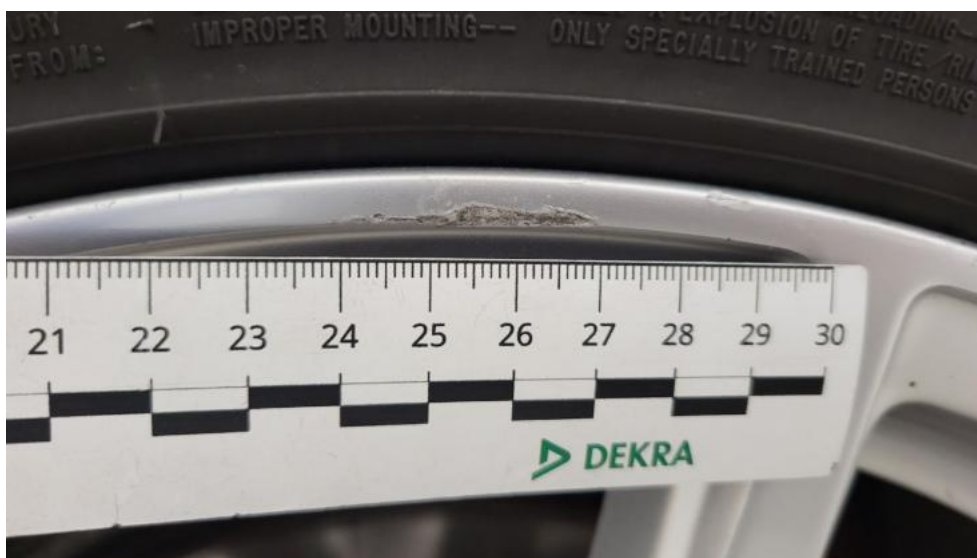
Fot. 70.

Felga aluminiowa tylna P - Rysa/odprysk 1

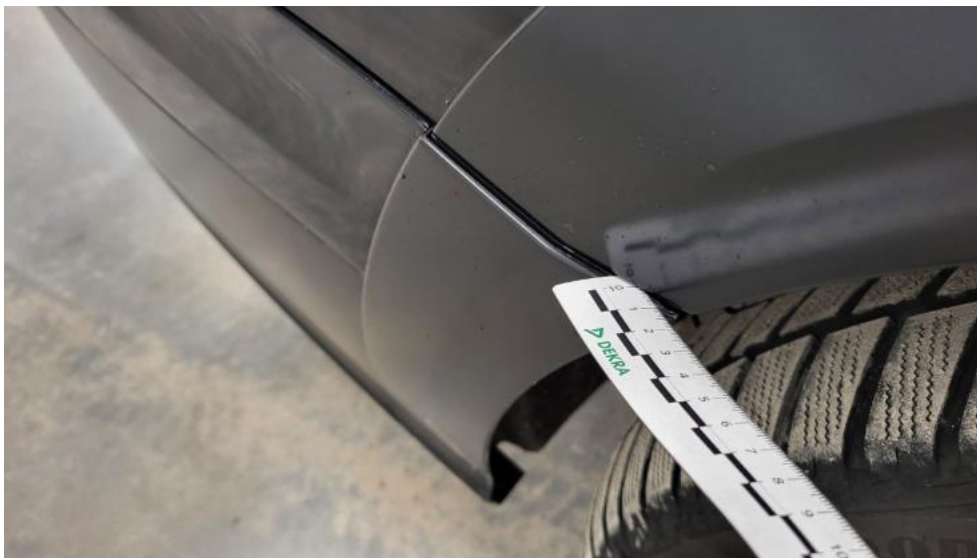
Fot. 71.
Listwa zderzaka tylnego P - Inne 1

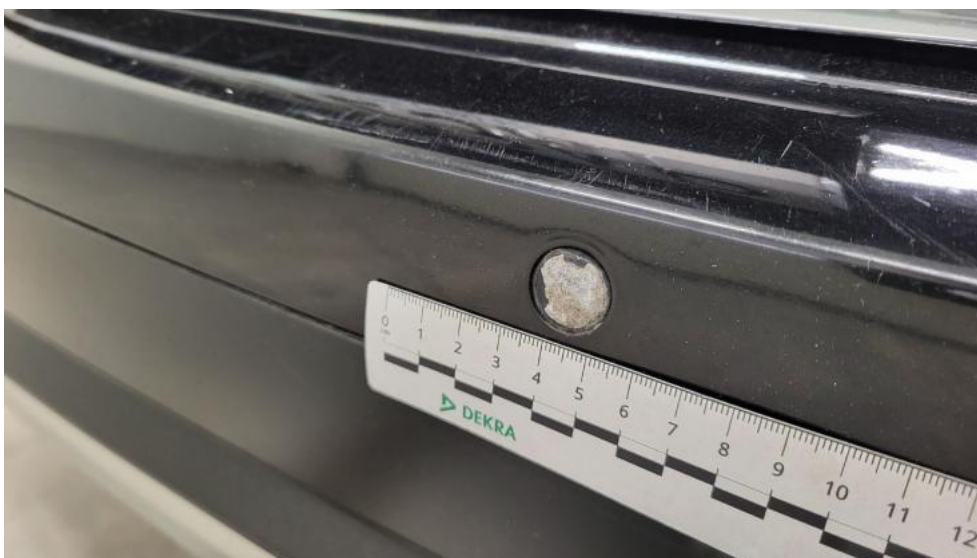
Fot. 72.
Czujniki parkowania tył - Rysa/odprysk 1

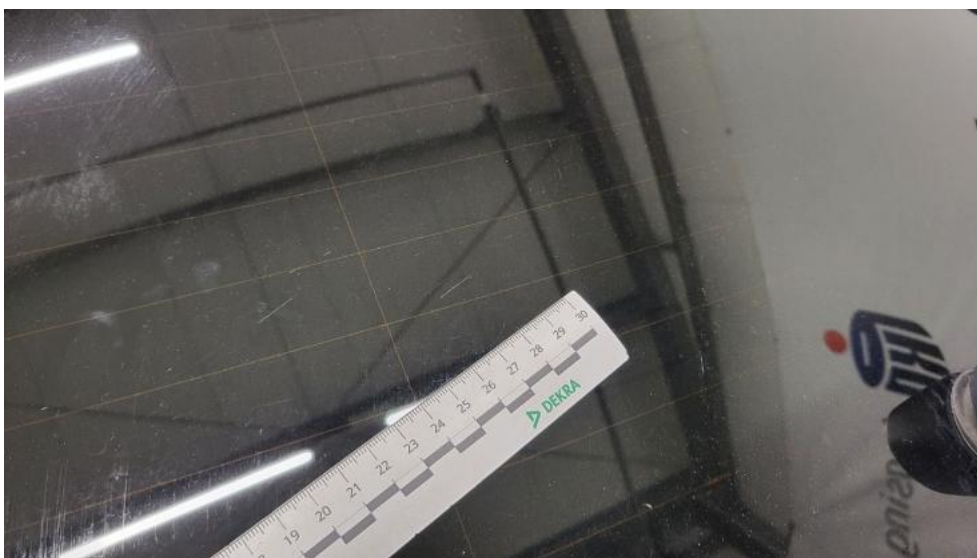
Fot. 74.
Szyba tylna - Rysa/odprysk 1

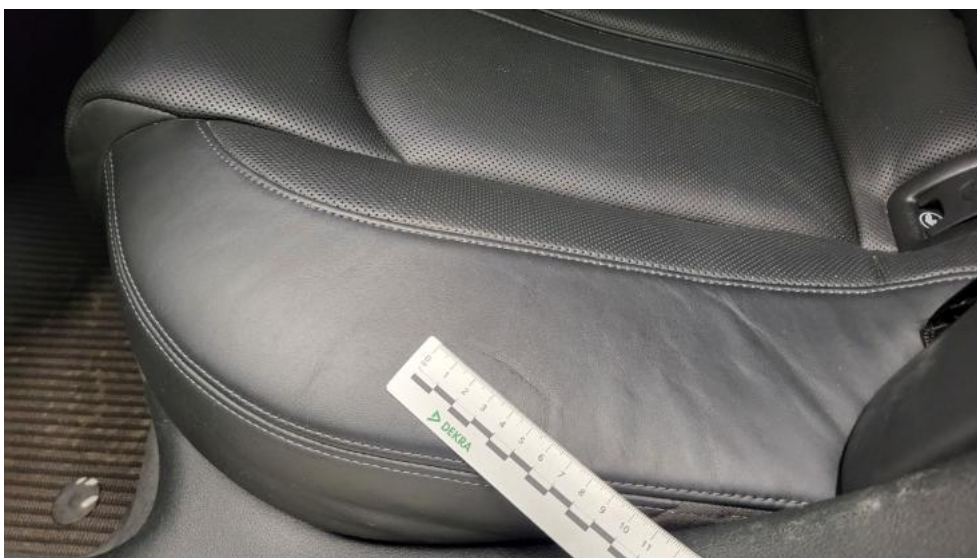
Fot. 88.

Kanapa tyl. - Rysa/odprysk 1
