Nr zlecenia DEKRA: PKOL(W)/LODZ/96020/26/10/14  
Nr zlecenia/szkody: 23/032240  
Data zlecenia: 14-10-2026

**DEKRA Polska - Centrala**  
02-673 Warszawa, ul. Konstruktorska 12A

| Producent | AUDI |
| Typ/wersja | R8 V10 RWD Performance |

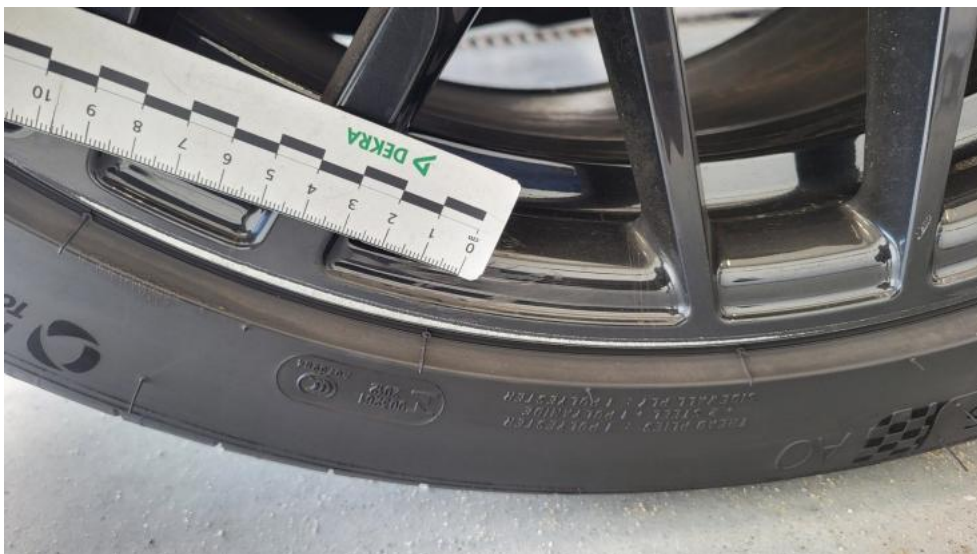
**Fot. 65.**

Felga aluminiowa tylna P - Rysa/odprysk 1

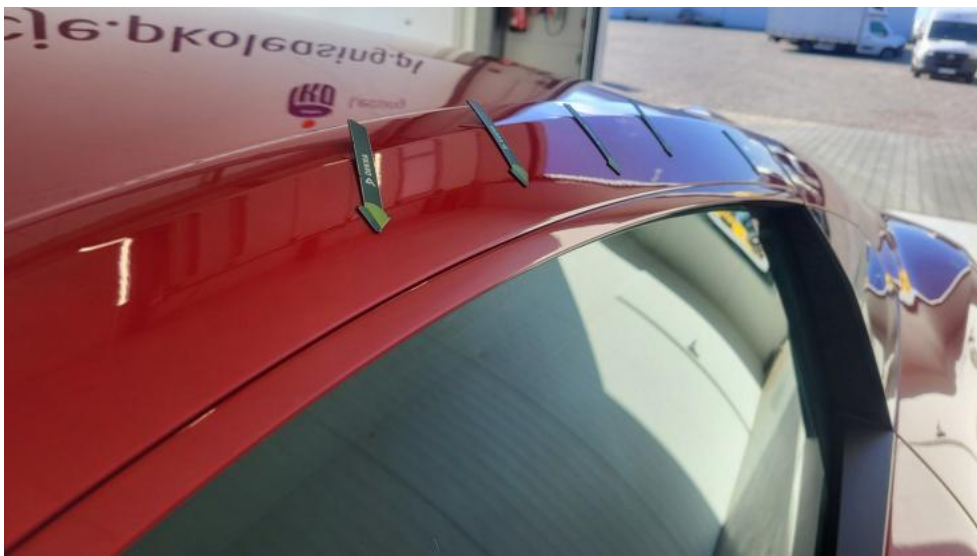
**Fot. 73.**

Słupek przedni L - Wgniecenie/odkształcenie 1

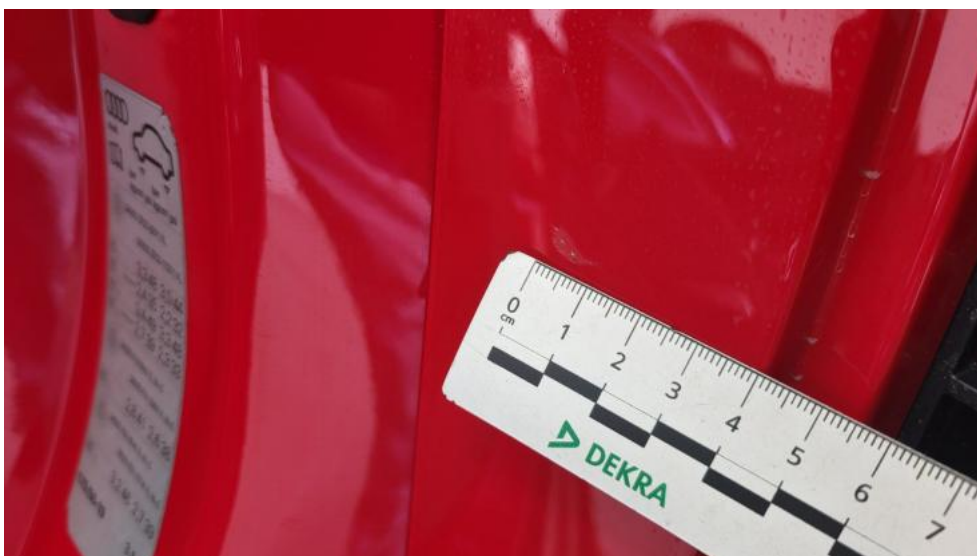
**Fot. 74.**

Słupek środkowy L - Rysa/odprysk 1
