DEKRA's commission No. : PKOL(W)/LODZ/89797/26/09/24  
commission/ damage No. : 24/015810  
Date of commission: 24-09-2026

| Manufacturer | FORD |
| Type / version | Tourneo Custom 2.0 EcoBlue 320 L2 Titanium aut |
| Registration /record No. | SB759FY |

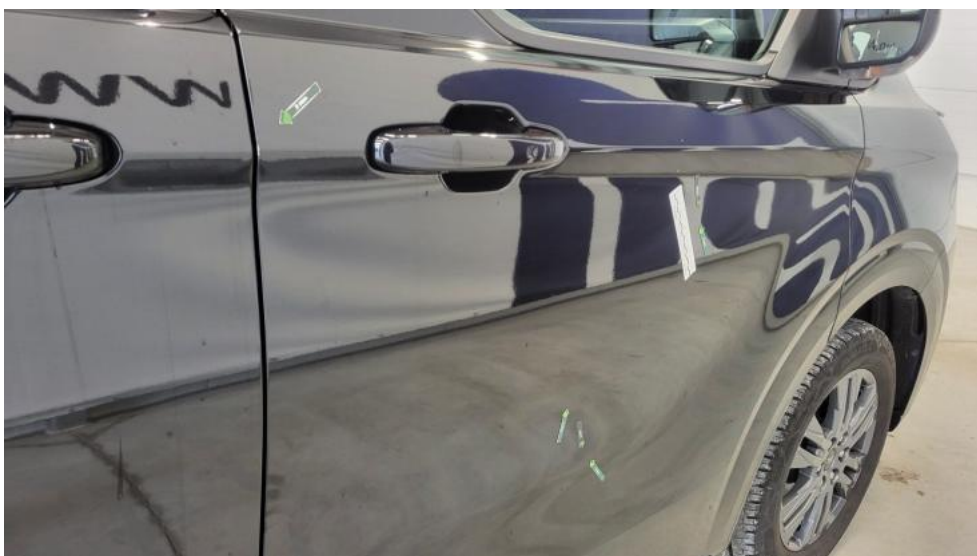
**Photo 46.**

Drzwi przednie P - zdjęcie poglądowe 1

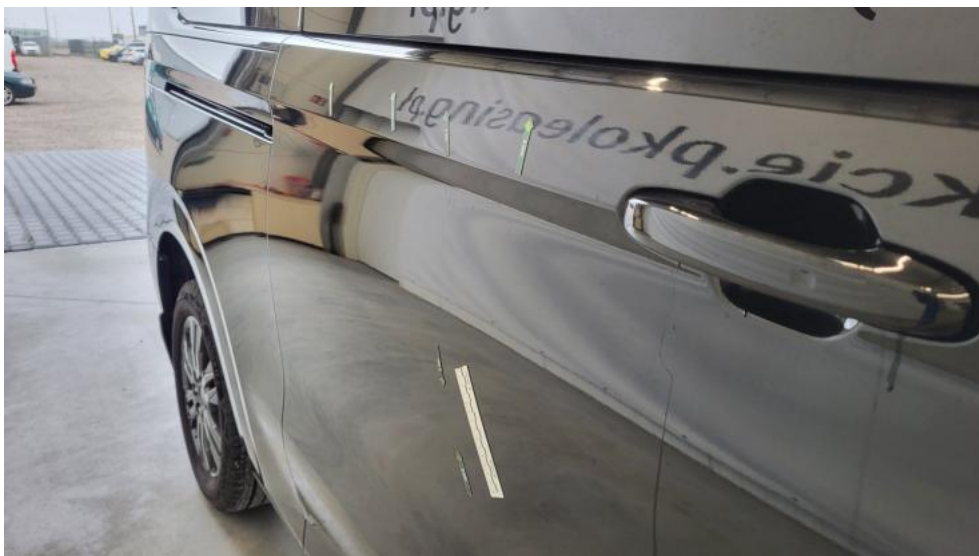
**Photo 50.**

Drzwi tylne P - zdjęcie pogładowe 1

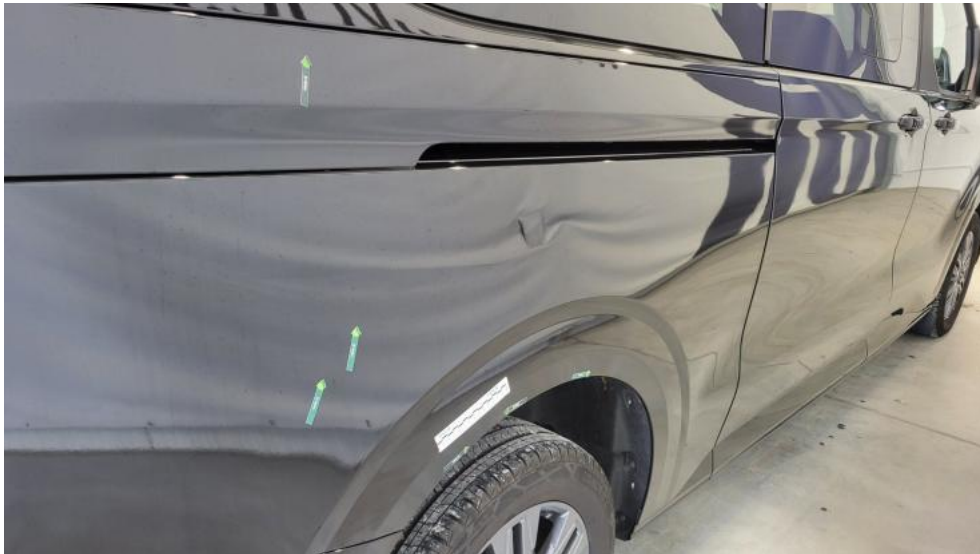
**Photo 53.**

Błotnik tylny P / Ściana boczna P - zdjęcie pogłądowe 1

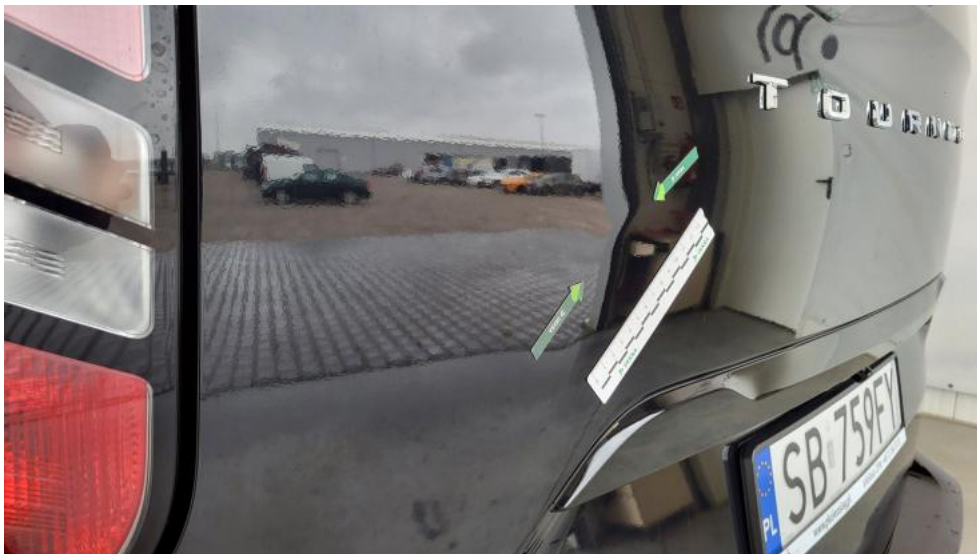
**Photo 55.**

Pokrywy bagażnika - Wgniecenie/odkształcenie 1

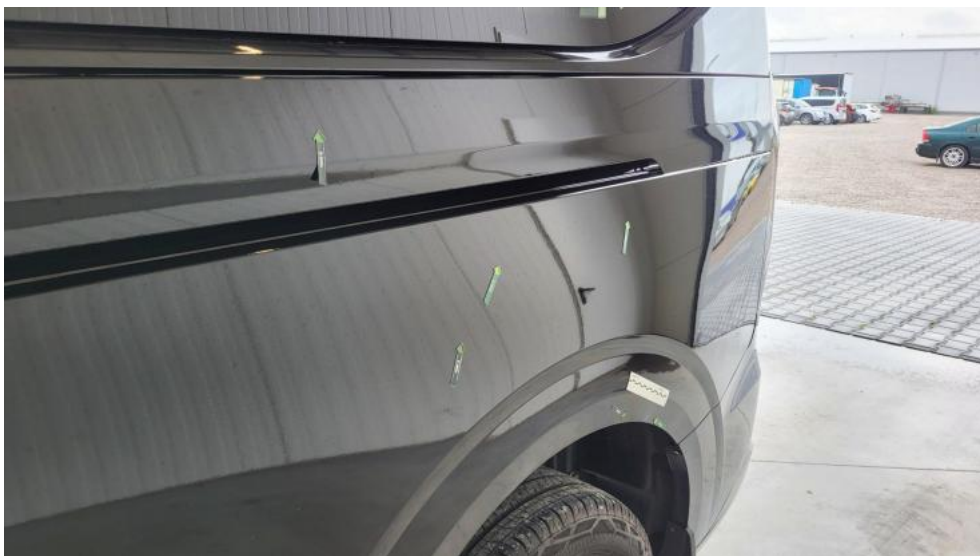
**Photo 62.**

Błotnik tylny L / Ściana boczna L - zdjęcie pogładowe 1

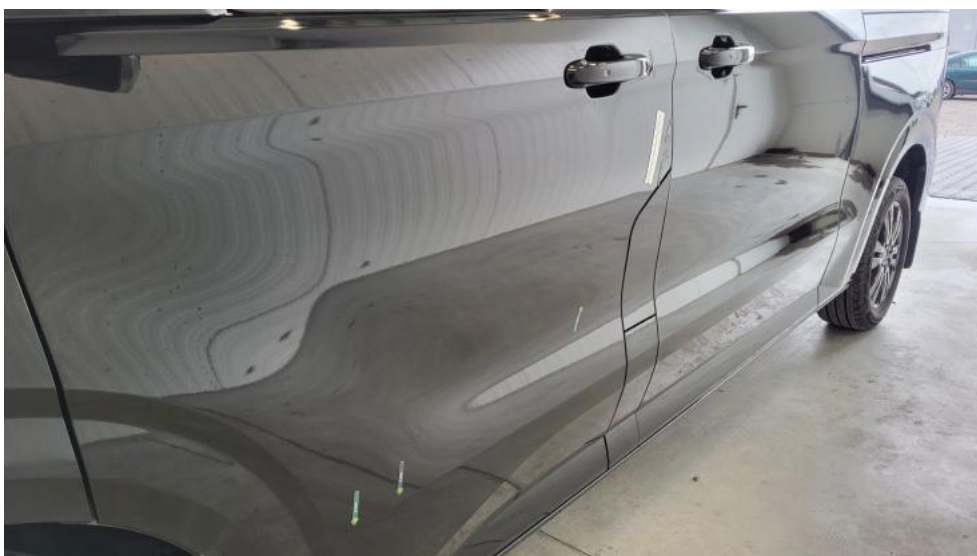
**Photo 64.**

Drzwi przed L - zdjęcie poglądowe 1

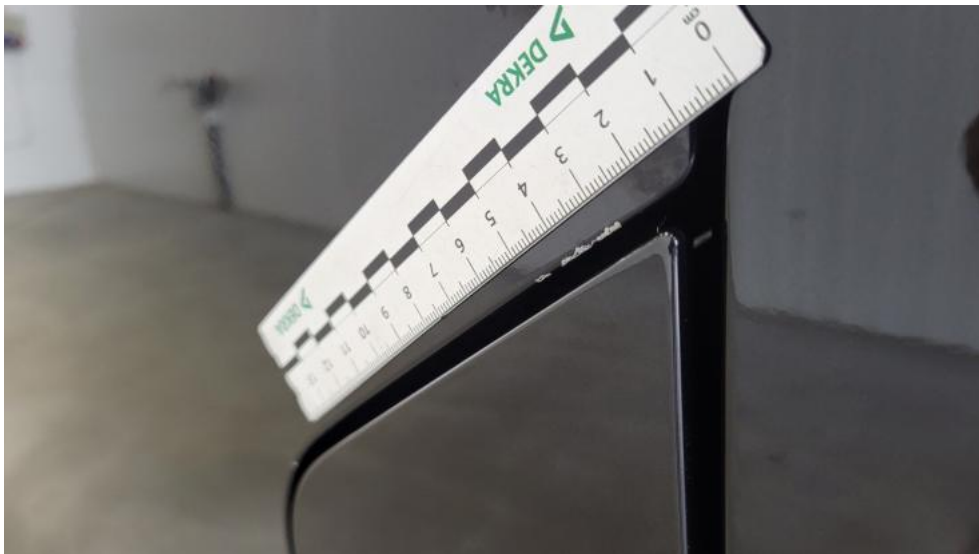
**Photo 65.**

Drzwi przed L - Rysa/odprysk 1

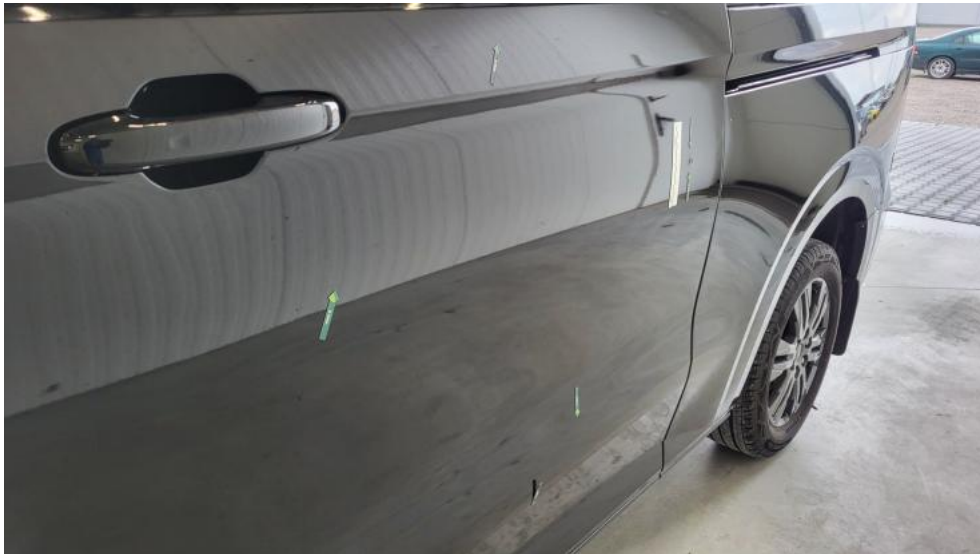
**Photo 67.**

Drzwi tylne L - zdjęcie poglądowe 1

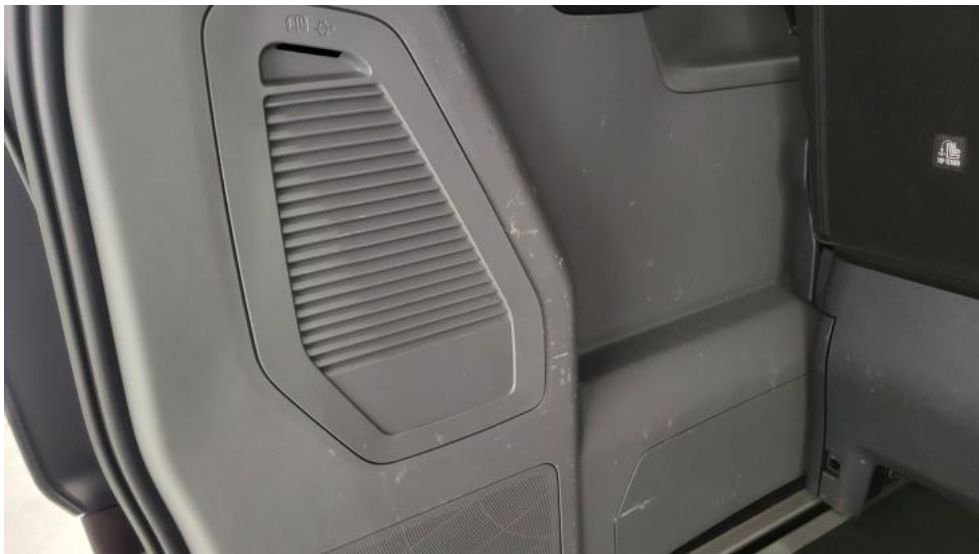
**Photo 77.**

Wykładzina przestrzeni bagażowej - Rysa/odprysk 1
