Nr zlecenia DEKRA: PKOL(W)/LODZ/41697/26/05/14  
Nr zlecenia/szkody: PS23/04314  
Data zlecenia: 14-05-2026

**Dane pojazdu**

Grupa obiektów (Eurotax)	samochody osobowe
Kod EC (Eurotax)	0140685
Producent	AUDI
Model	A4 Avant [8W] 19-24
Typ/wersja	S4 TDI mHEV Quattro Tiptronic
Rodzaj nadwozia	KOM
Liczba drzwi/liczba miejsc	5/5
Masa własna [kg]	1900
Dopuszczalna masa całkowita [kg]	2375
Rozstaw osi 1/2	2825
Rodzaj silnika	z zapłonem samoczynnym
Układ oczyszczania spalin	KSC
Pojemność silnika [ccm]	2967
Moc silnika [KM/kW]	347/255
Skrzynia biegów	automatyczna
Nr rejestracyjny	GA637KR
VIN	WAUZZZF45LA013964
Data 1. rejestracji	11-10-2019
Data 1. rej. w Polsce	29-11-2023
Data nast. bad. techn.	19-01-2027
Rok produkcji	2019 (rok produkcji został zweryfikowany z zewnętrzną bazą danych)
Stan licznika [km]	205 586 (odczytany)
Kolor nadwozia/rodzaj powłoki	niebieski/UNI

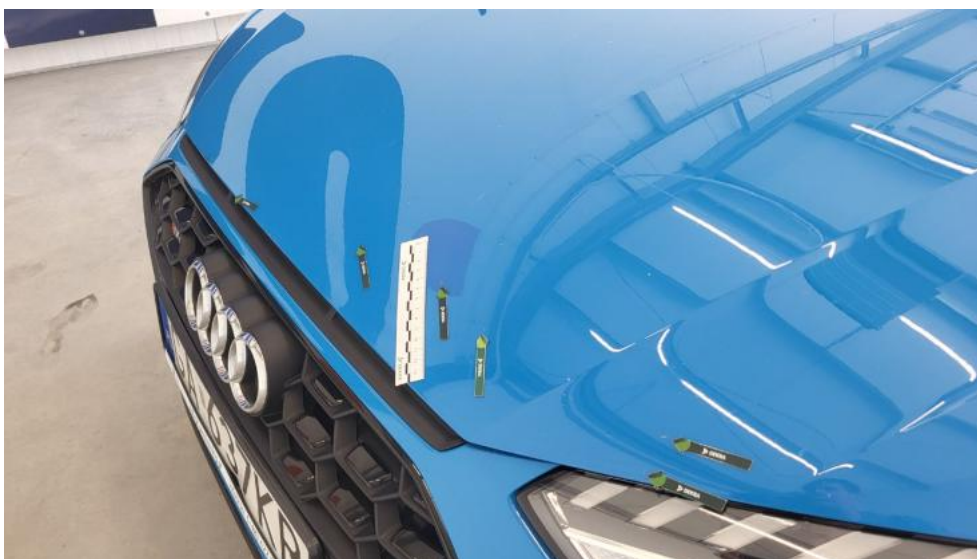
**Fot. 43.**  
Pokrywa komory silnika - zdjęcie poglądowe 1

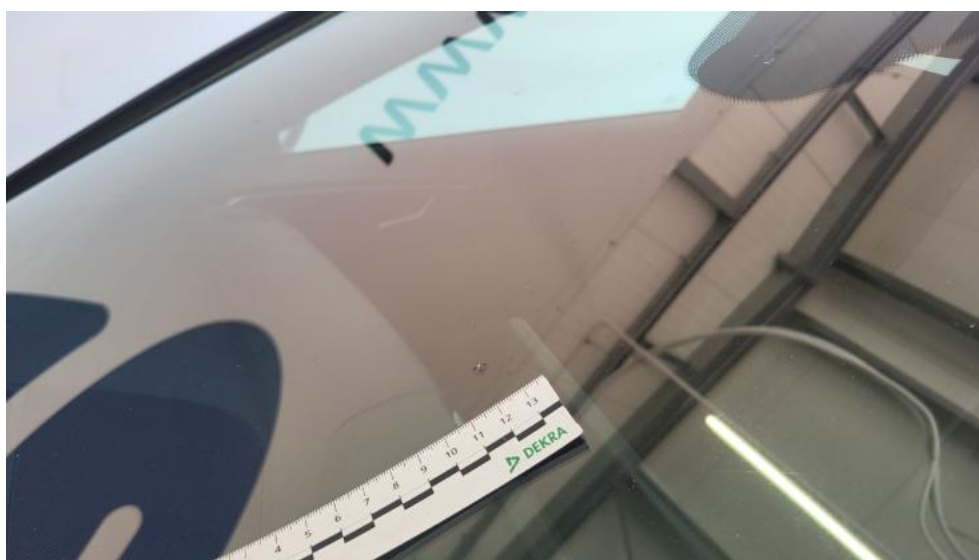
**Fot. 48.**  
Szyba czołowa - zdjęcie poglądowe 1

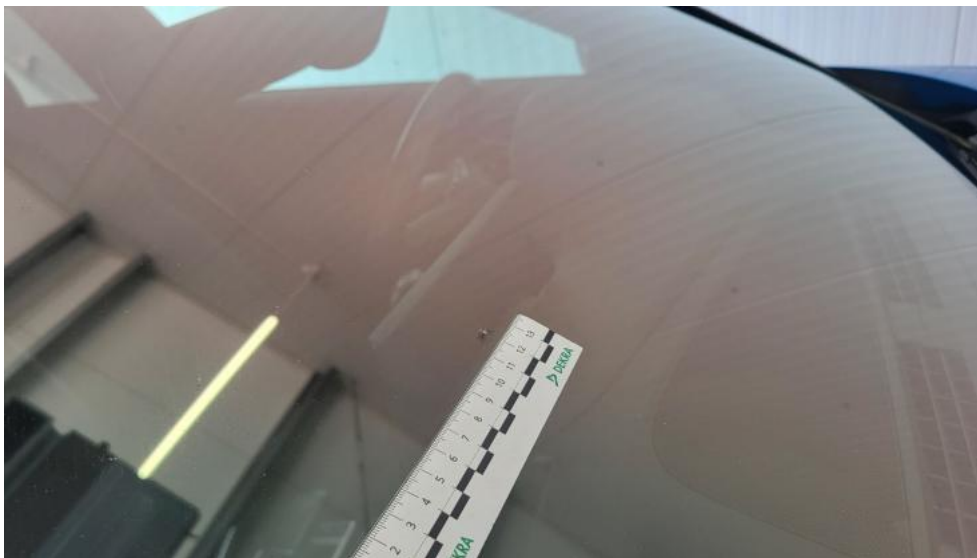
**Fot. 49.**  
Szyba czołowa - zdjęcie poglądowe 2

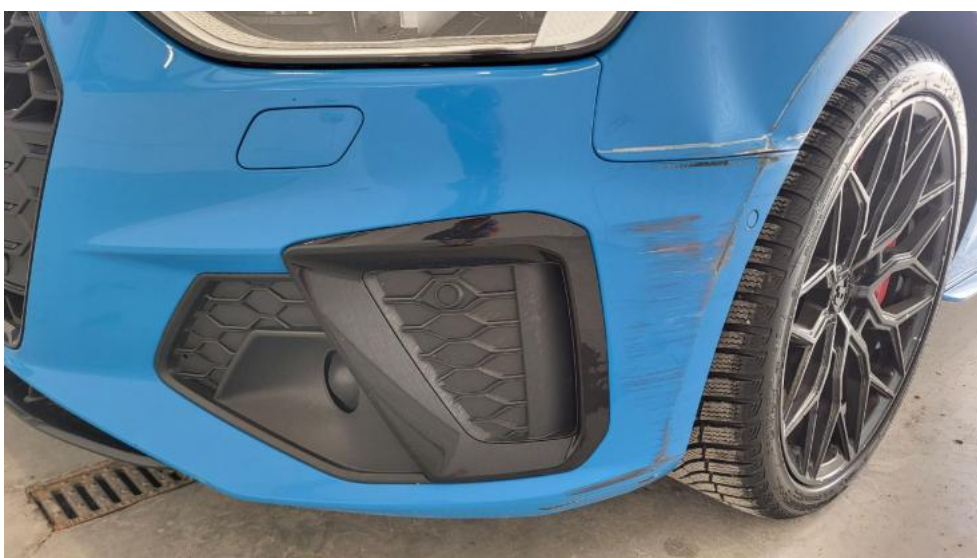
**Fot. 52.**  
Zderzak - zdjęcie poglądowe 1

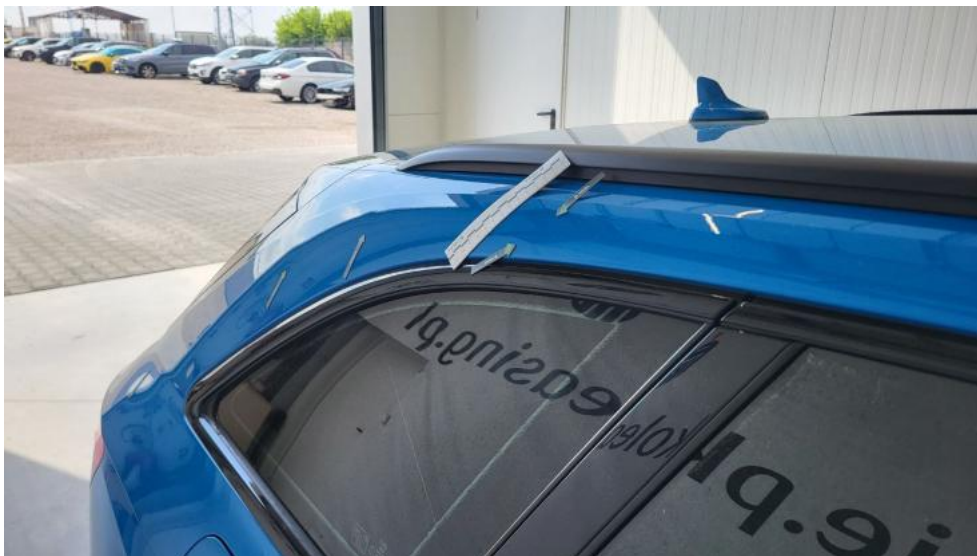
**Fot. 65.**  
Błotnik tylny P / Ściana boczna P - Wgniecenie/odkształcenie 1

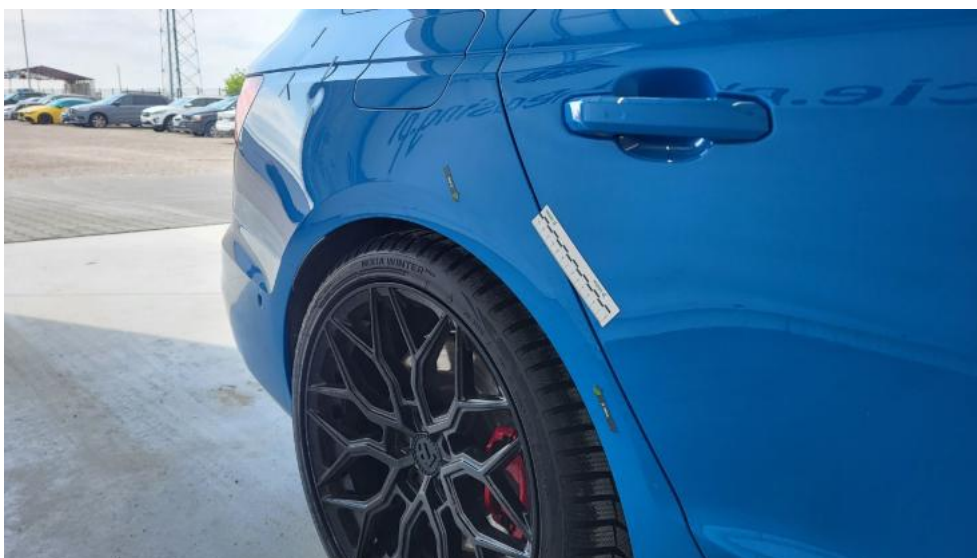
**Fot. 66.**  
Błotnik tylny P / Ściana boczna P - Wgniecenie/odkształcenie 2

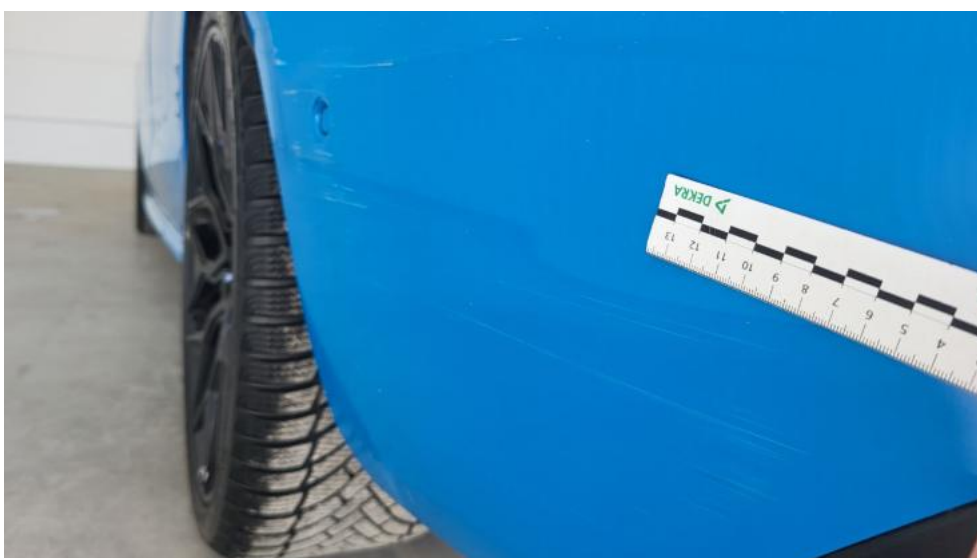
**Fot. 68.**  
Zderzak tylny - Rysa/odprysk 1

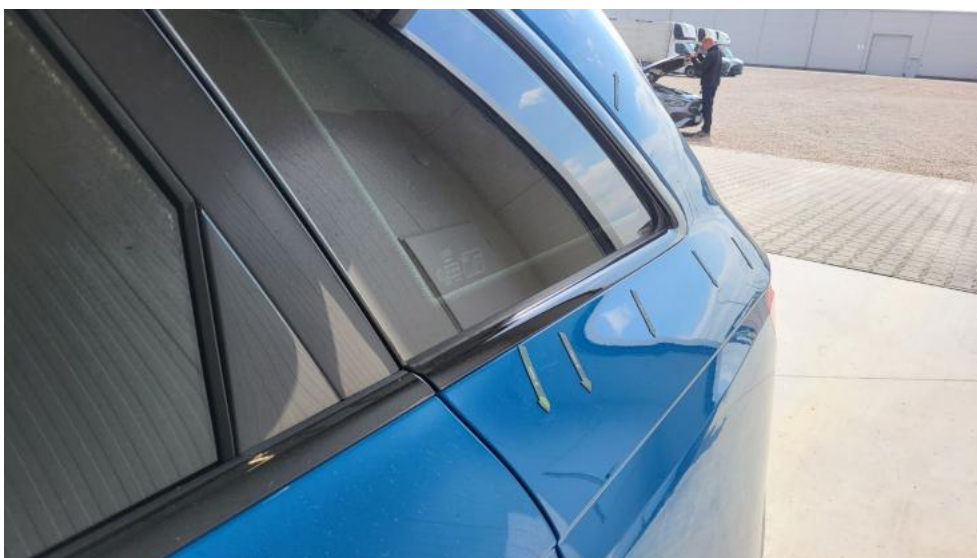
**Fot. 74.**  
Błotnik tylny L / Ściana boczna L - Wgniecenie/odkształcenie 1

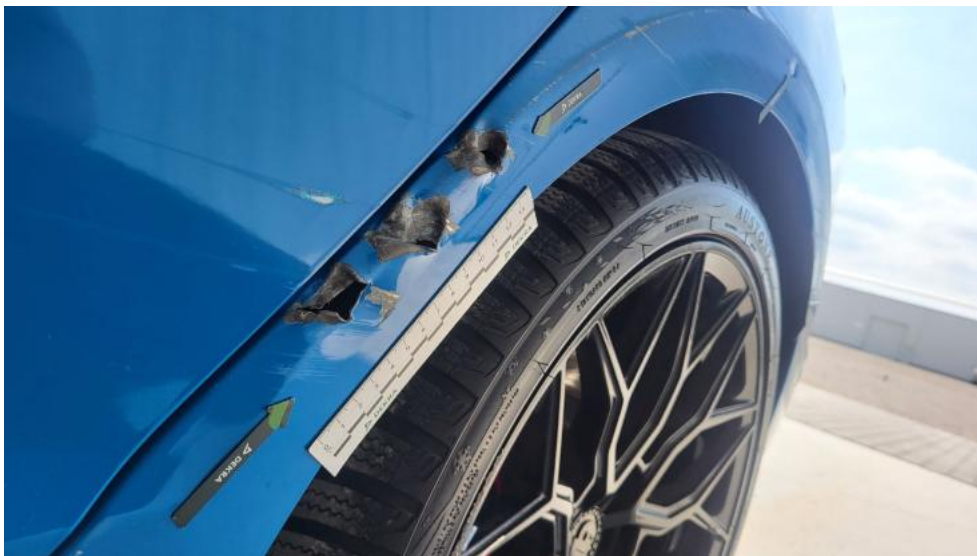
**Fot. 75.**  
Błotnik tylny L / Ściana boczna L - Wgniecenie/odkształcenie 2

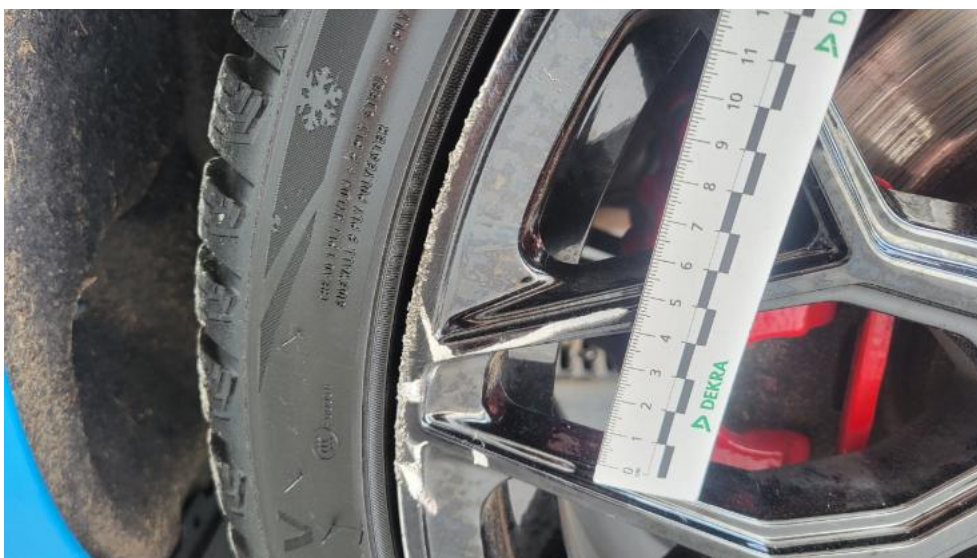
**Fot. 78.**  
Felga aluminiowa tylna L - Rysa/odprysk 1

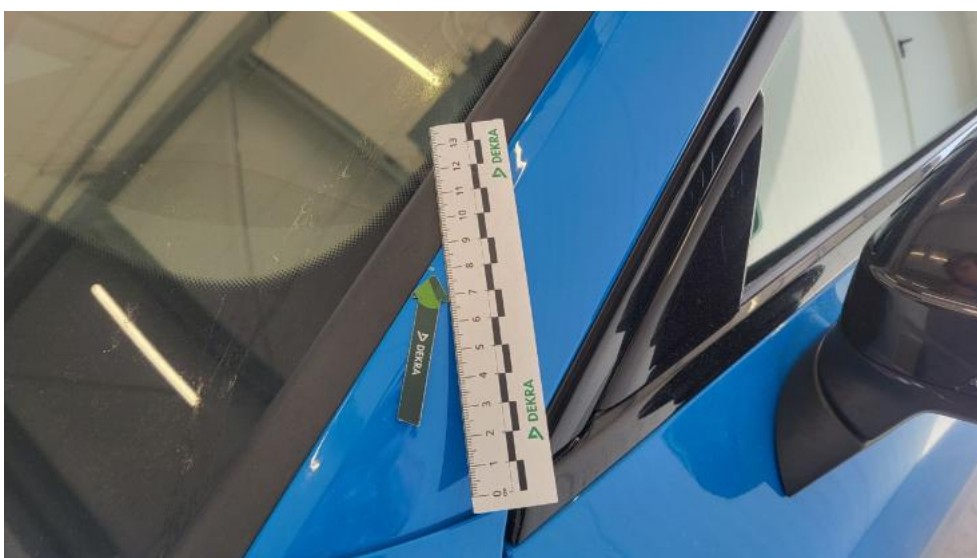
**Fot. 90.**  
Słupek przedni L - zdjęcie poglądowe 1

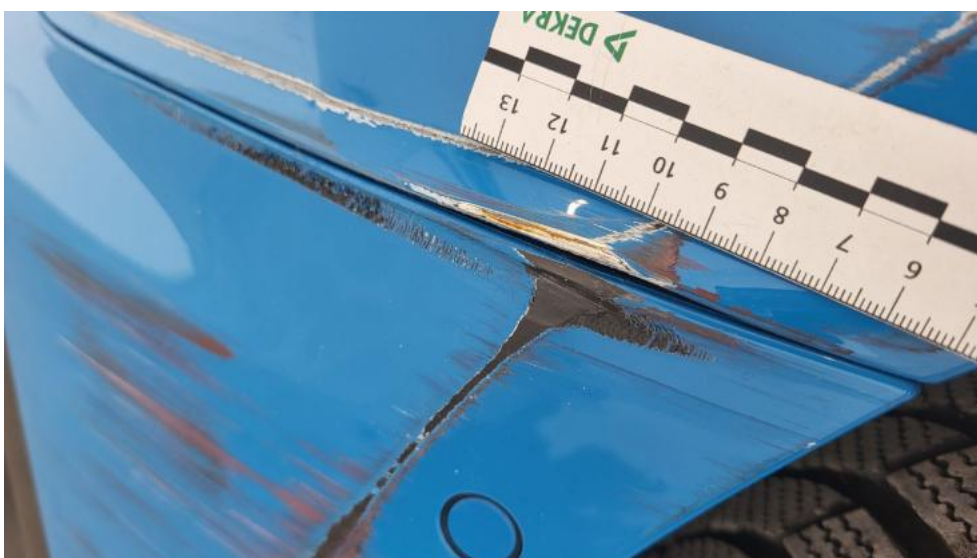
**Fot. 94.**  
Błotnik przedni L - Inne 1

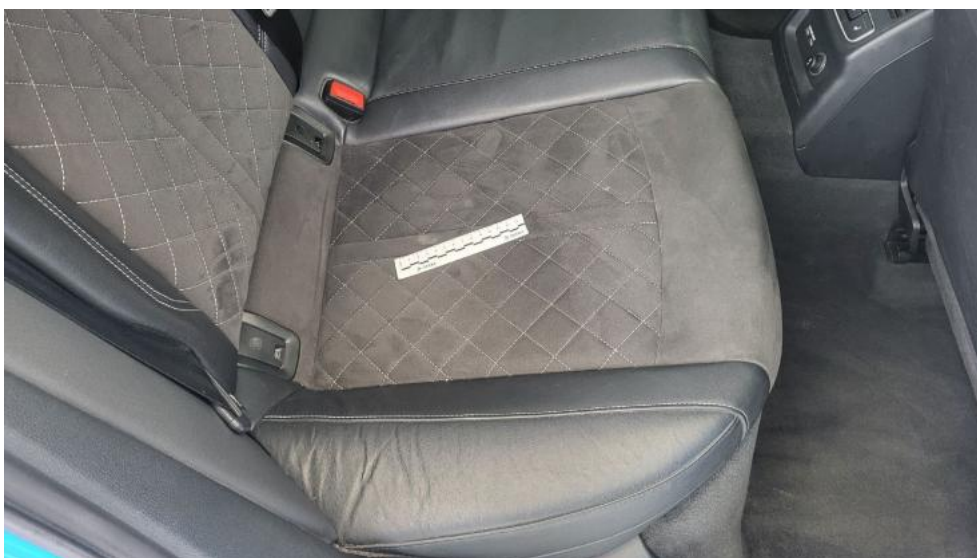
**Fot. 98.**  
Kanapa tyl. - Inne 2

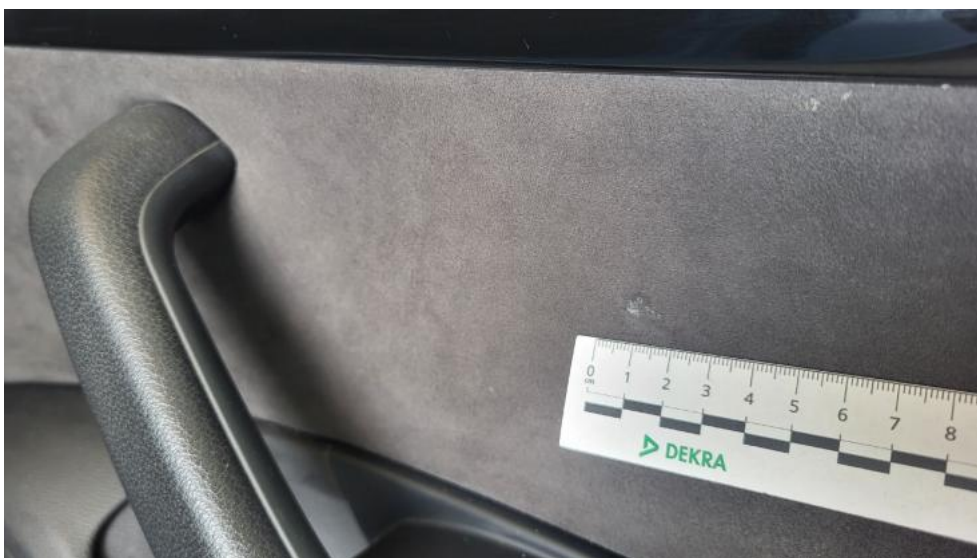
**Fot. 100.**  
Tapicerka drzwi przednich P - Inne 1

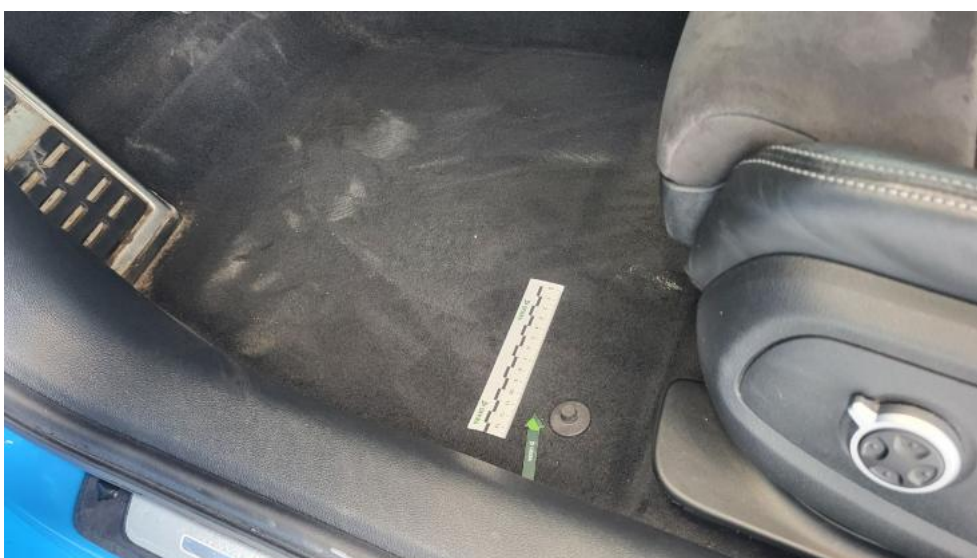
**Fot. 102.**  
Wykładzina podłogi - zdjęcie poglądowe 1
