DEKRA's commission No. : PKOL(W)/LODZ/86282/26/09/14  
commission/ damage No. : 25/030974  
Date of commission: 14-09-2026

| Manufacturer | AUDI |
| Type / version | A6 Allroad 3.0 TDI Quattro S tronic |
| VIN / serial number | WAUZZZ4G7JN001513 |

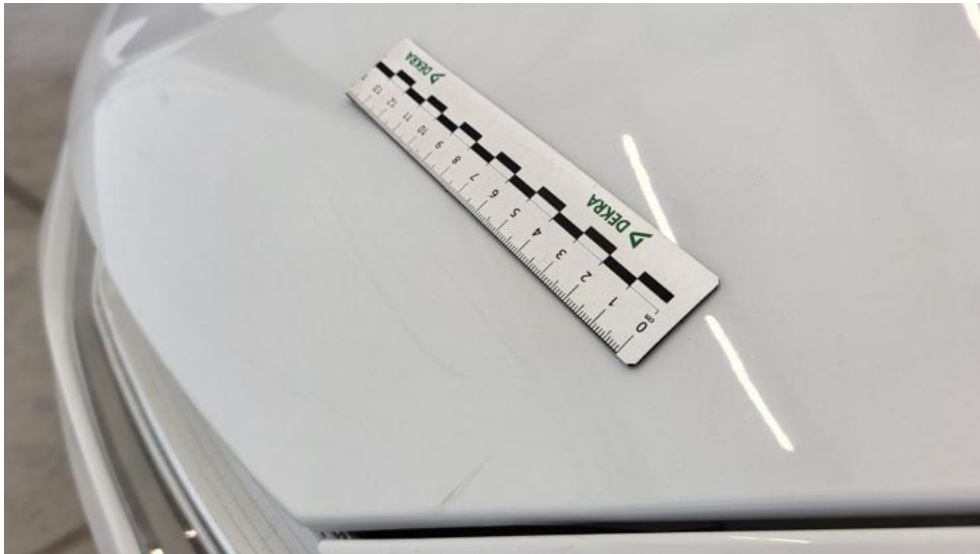
**Photo 45.**

Pokrywa komory silnika - Rysa/odprysk 2

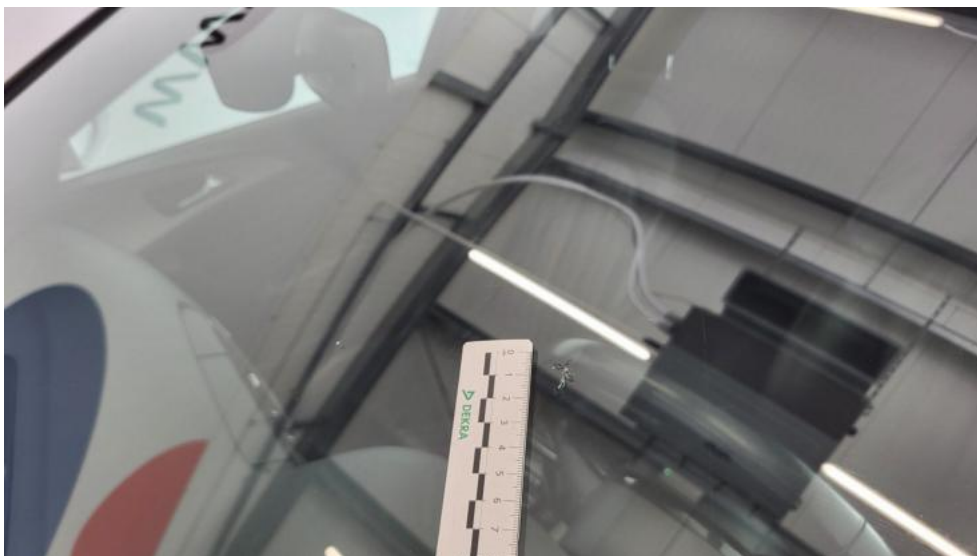
**Photo 49.**

Szyba czołowa - zdjęcie poglądowe 1

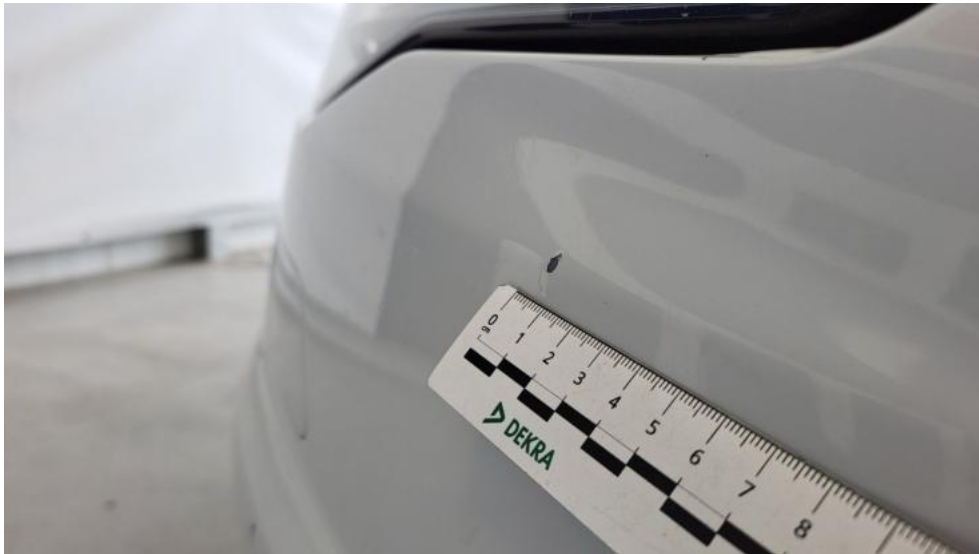
**Photo 53.**

Zderzak - Wgniecenie/odkształcenie 1

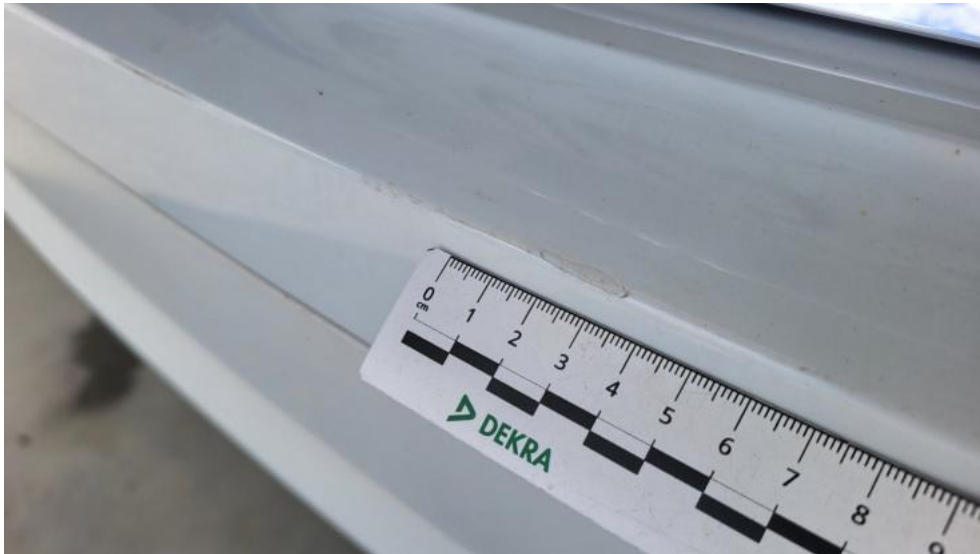
**Photo 63.**

Zderzak tylny - Rysa/odprysk 2

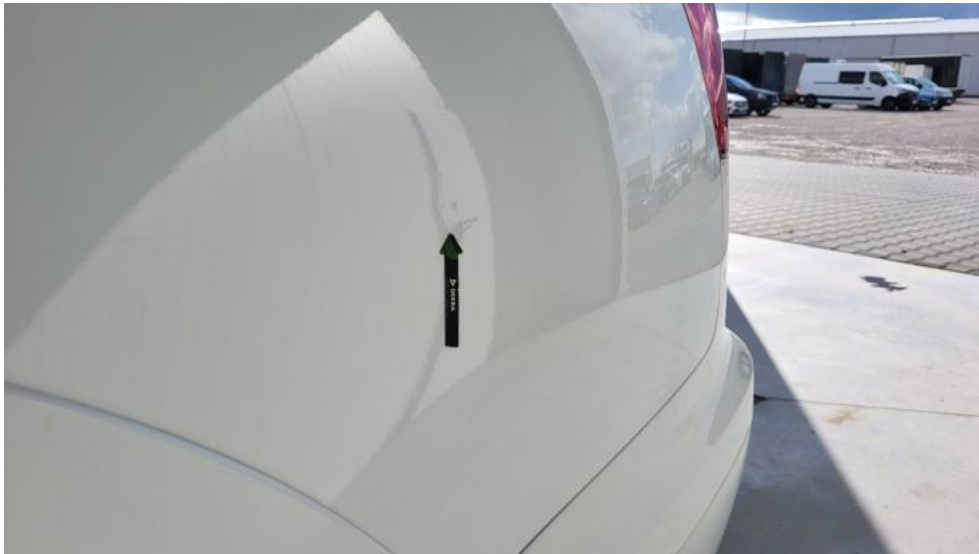
**Photo 65.**

Błotnik tylny L / Ściana boczna L - Wgniecenie/odkształcenie 1

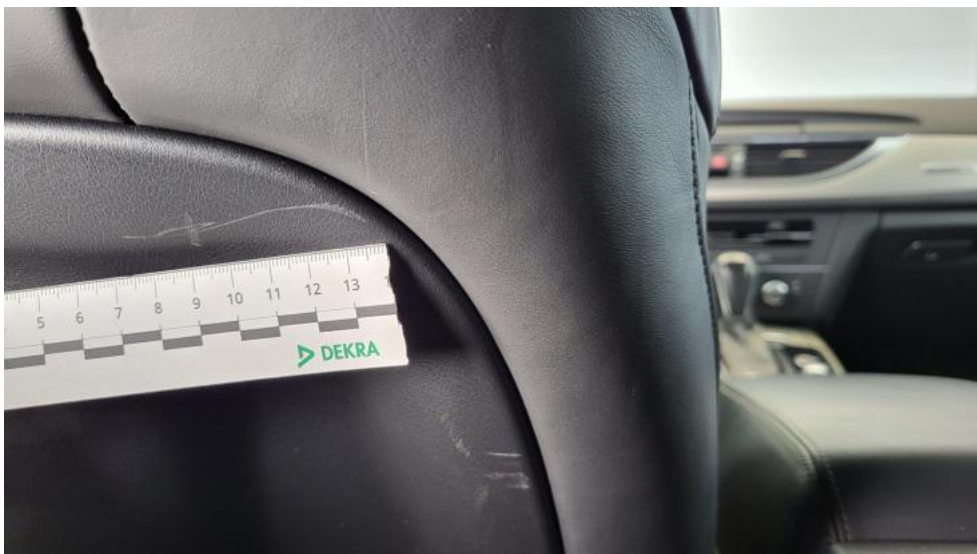
**Photo 75.**

Fotel prz. lew. - Rysa/odprysk 1

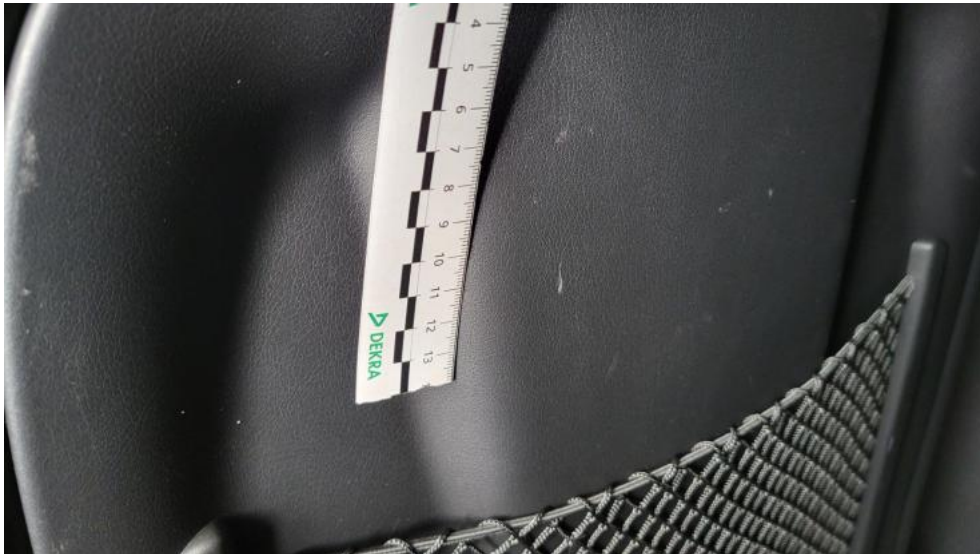
**Photo 77.**

Fotel prz. praw. - Rysa/odprysk 1

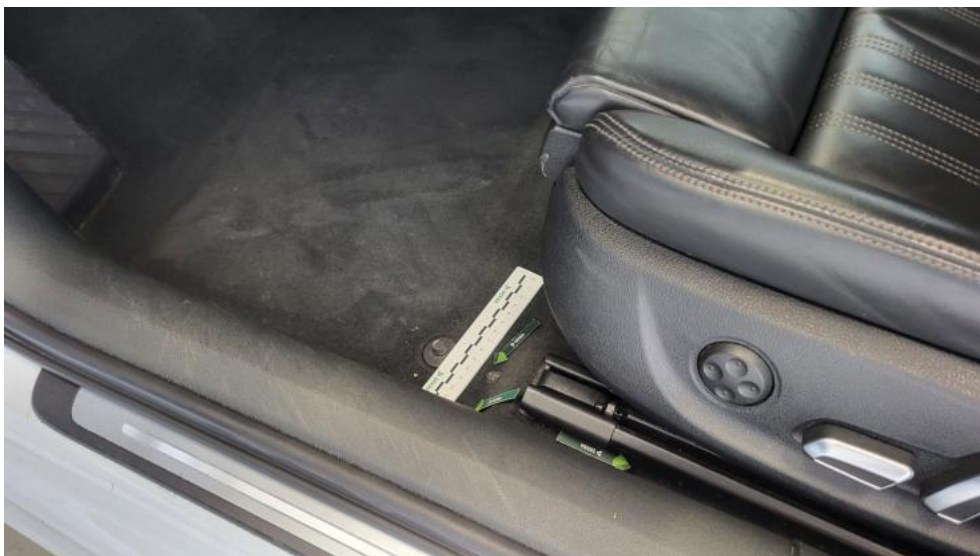
**Photo 82.**  
Wykładzina podłogi - zdjęcie poglądowe 1

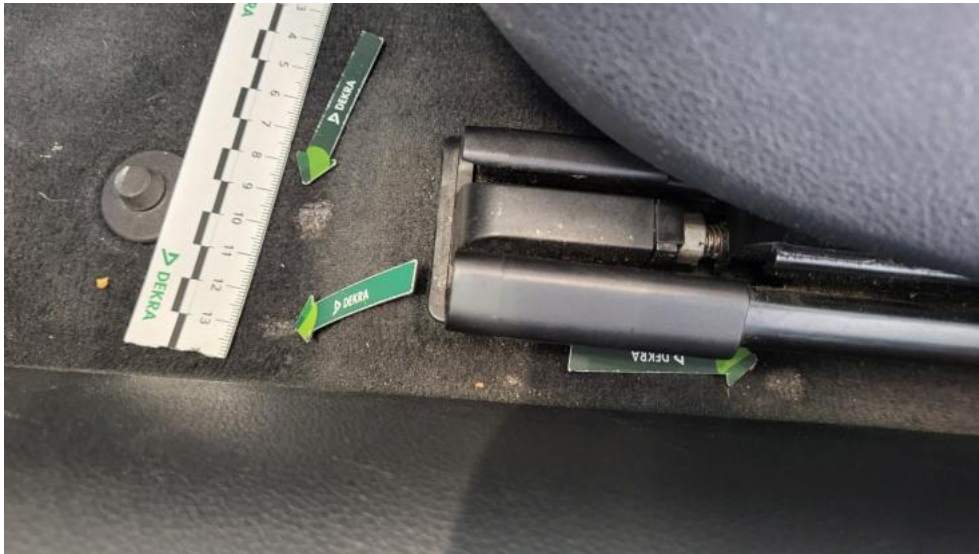
**Photo 83.**

Wykładzina podłogi - Inne 1

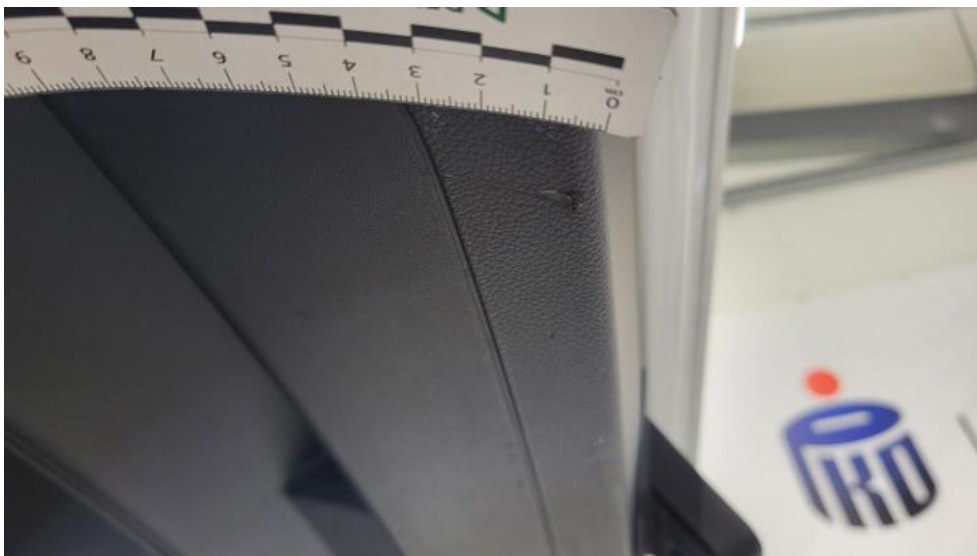
**Photo 85.**

Wykładzina pokrywy tylnej - Rysa/odprysk 1
